신월여의지하도로 안전점검(정기,정밀)용역  
(정밀안전점검)

외관조사망도  
신월여의지하도로(전기실 외)

| 용역명 | 신월여의지하도로 안전점검(정기, 정밀)용역<br>(정밀안전점검) (2024, 하반기) |

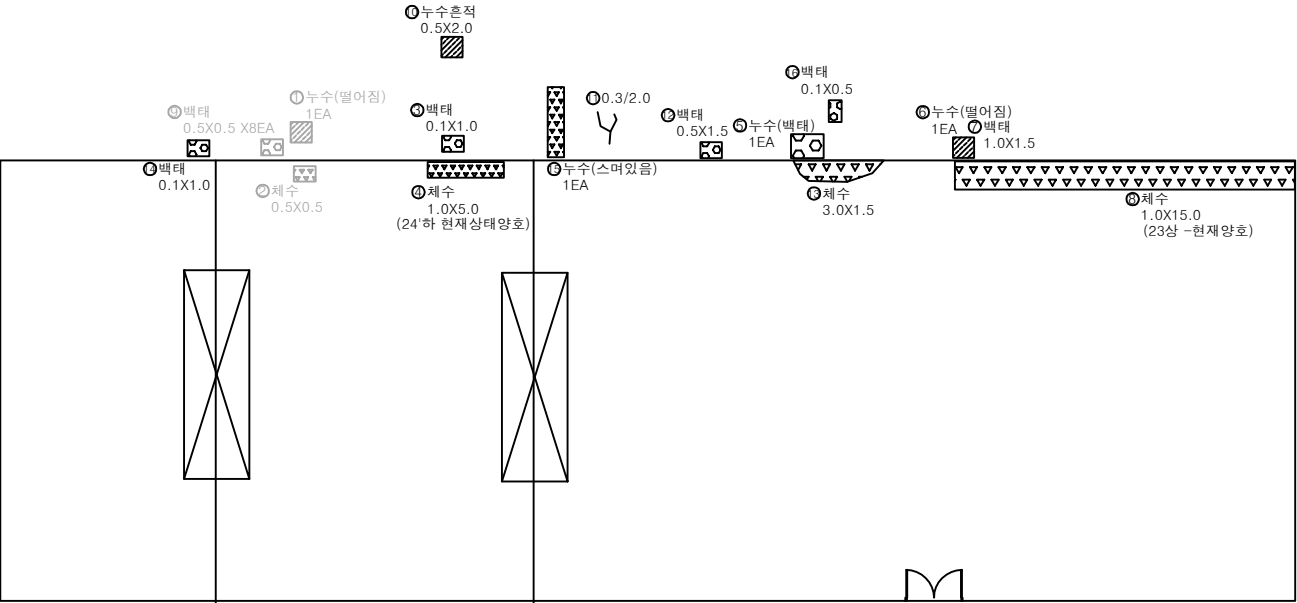
| 도면명 | 신월여의지하도로-여의도방향 전기실 |

| 번호 | 발생<br>년도 | 부재 | 위치 | 손상내용 | 손상현황 | | | | | | 비 고 |
|---|---|---|---|---|---|---|---|---|---|---|---|
| 1 | 22하 | 전기실 | 벽체 | 누수(떨어짐) | - | - | - | EA | 1 | 1.00 | 24'상 보수 |
| 2 | 22하 | 전기실 | 바닥 | 채수 | - | 0.5 | 0.5 | m <sup>2</sup> | 1 | 0.25 | 24'상 보수 |
| 3 | 22하 | 전기실 | 벽체 | 벽체 | - | 0.1 | 1.0 | m <sup>2</sup> | 1 | 0.10 | |
| 4 | 22하 | 전기실 | 바닥 | 채수 | - | 1.0 | 5.0 | m <sup>2</sup> | 1 | 5.00 | |
| 5 | 22하 | 전기실 | 벽체 | 누수(백태) | - | - | - | EA | 1 | 1.00 | |
| 6 | 22하 | 전기실 | 벽체 | 누수(떨어짐) | - | - | - | EA | 1 | 1.00 | |
| 7 | 22하 | 전기실 | 벽체 | 백태 | - | 1.0 | 1.5 | m <sup>2</sup> | 1 | 1.50 | |
| 8 | 22하 | 전기실 | 바닥 | 채수 | - | 1.0 | 15.0 | m <sup>2</sup> | 1 | 15.00 | |
| 9 | 23상 | 전기실 | 벽체 | 백태 | - | 0.5 | 0.5 | m <sup>2</sup> | 8 | 2.00 | 24'상 보수 |
| 10 | 23상 | 전기실 | 벽체 | 누수흔적 | - | 0.5 | 2.0 | m <sup>2</sup> | 1 | 1.00 | |
| 11 | 23상 | 전기실 | 벽체 | 균열(0.3mm이상) | 0.3 | 2.0 | - | m | 1 | 2.00 | |
| 12 | 23상 | 전기실 | 벽체 | 백태 | - | 0.5 | 1.5 | m <sup>2</sup> | 1 | 0.75 | 손상증가 |
| 13 | 23상 | 전기실 | 바닥 | 채수 | - | 3.0 | 1.5 | m <sup>2</sup> | 1 | 4.50 | |
| 14 | 24상 | 전기실 | 벽체 | 백태 | - | 0.1 | 1.0 | m <sup>2</sup> | 1 | 0.10 | |
| 15 | 24상 | 전기실 | 벽체 | 누수(스며있음) | - | - | - | EA | 1 | 1.00 | |
| 16 | 24하 | 전기실 | 벽체 | 백태 | - | 0.1 | 0.5 | m <sup>2</sup> | 1 | 0.05 | |

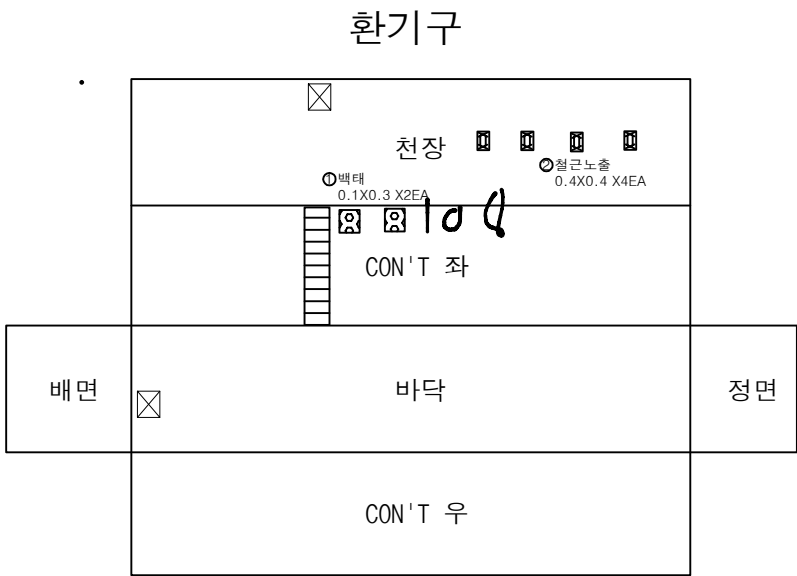
| 도 면 명 | 신월여의지하도로-여의도 방향 전기실 SPAN 5 |

| 번호 | 발생<br>년도 | 부재 | 위치 | 손상내용 | 손상현황 | | | | | | 비 고 |
|---|---|---|---|---|---|---|---|---|---|---|---|
| 1 | 22상 | 전기실 | 1층벽체 | 백태 | - | 0.1 | 0.3 | m <sup>2</sup> | 2 | 0.06 | |
| 2 | 24상 | 전기실 | 1층벽체 | 철근노출 | - | 0.4 | 0.4 | m <sup>2</sup> | 4 | 0.64 | |
