# 장안사랑(신)배수지 - 검수실 외부

2022년 화성시 상수도시설을 안전점검 용역

장안사랑(신)배수지 - 검수실 외부

1-18

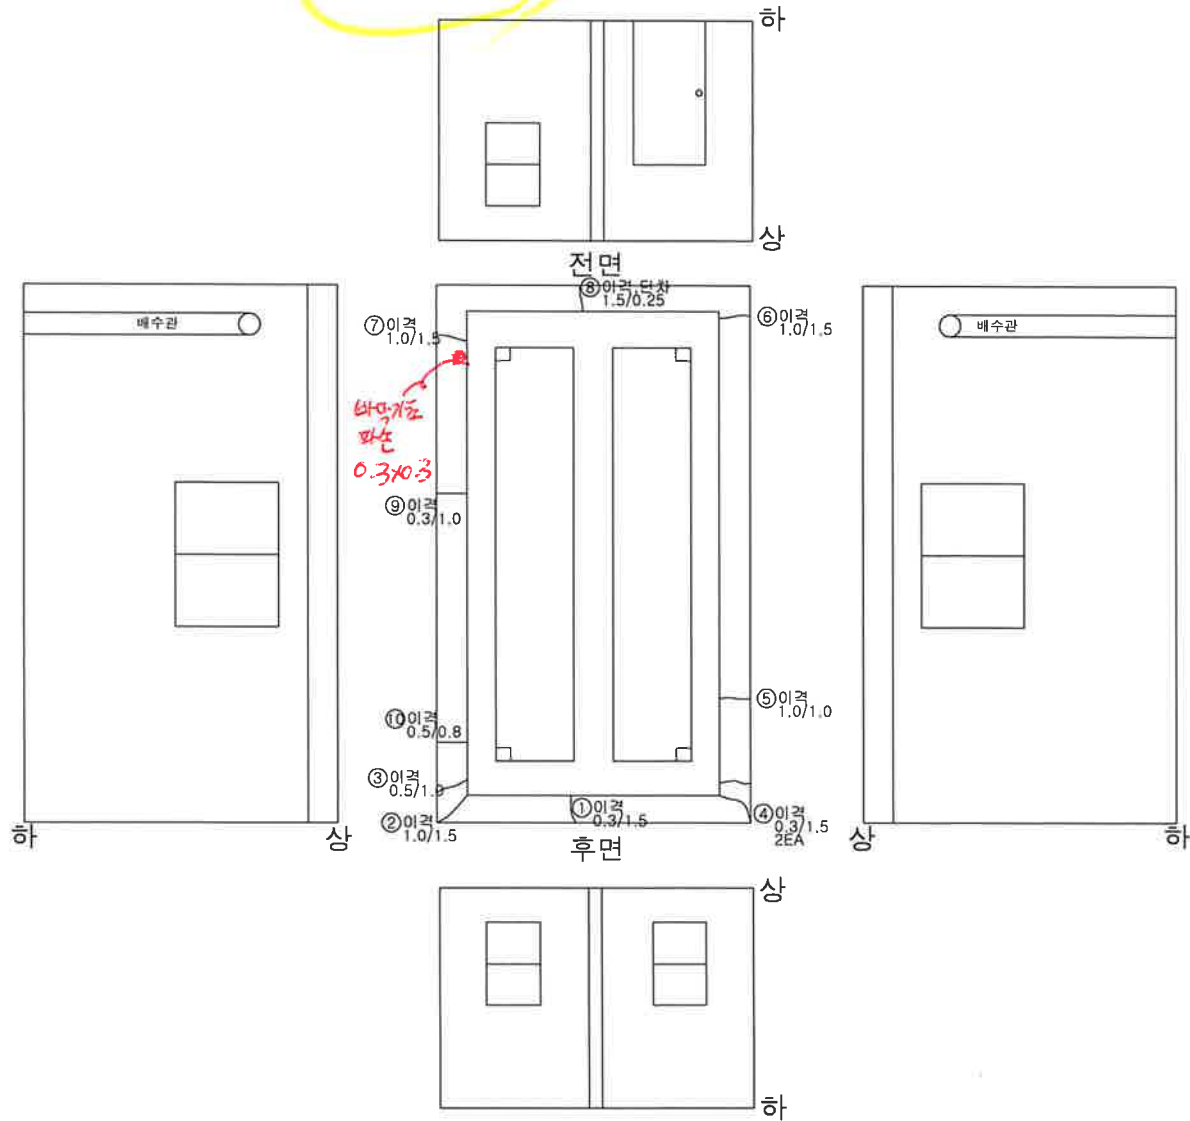
| No. | 손상 내용 | 손상 크기 | | | | | 손상 수량 | 단위 | 비고 |
| 1 | 이격 | 0.30 | | 1.50 | | 1 | 1.50 | m | 기준 |
| 2 | 이격 | 1.00 | | 1.50 | | 1 | 1.50 | m | 기준 |
| 3 | 이격 | 0.50 | | 1.00 | | 1 | 1.00 | m | 기준 |
| 4 | 이격 | 0.30 | | 1.50 | | 2 | 3.00 | m | 기준 |
| 5 | 이격 | 1.00 | | 1.00 | | 1 | 1.00 | m | 기준 |
| 6 | 이격 | 1.00 | | 1.50 | | 1 | 1.50 | m | 기준 |
| 7 | 이격 | 1.00 | | 1.50 | | 1 | 1.50 | m | 기준 |
| 8 | 이격, 단차 | 1.50 | | 0.25 | | 1 | 0.25 | m | 기준 |
| 9 | 이격 | 0.30 | | 1.00 | | 1 | 1.00 | m | 신규 |
| 10 | 이격 | 0.50 | | 0.80 | | 1 | 0.80 | m | 신규 |
