## 09 향남발안배수지(구)

화성시 맑은물사업소

주식회사 금오시설안전

2023년 화성시 상수도시설물 안전점검용역

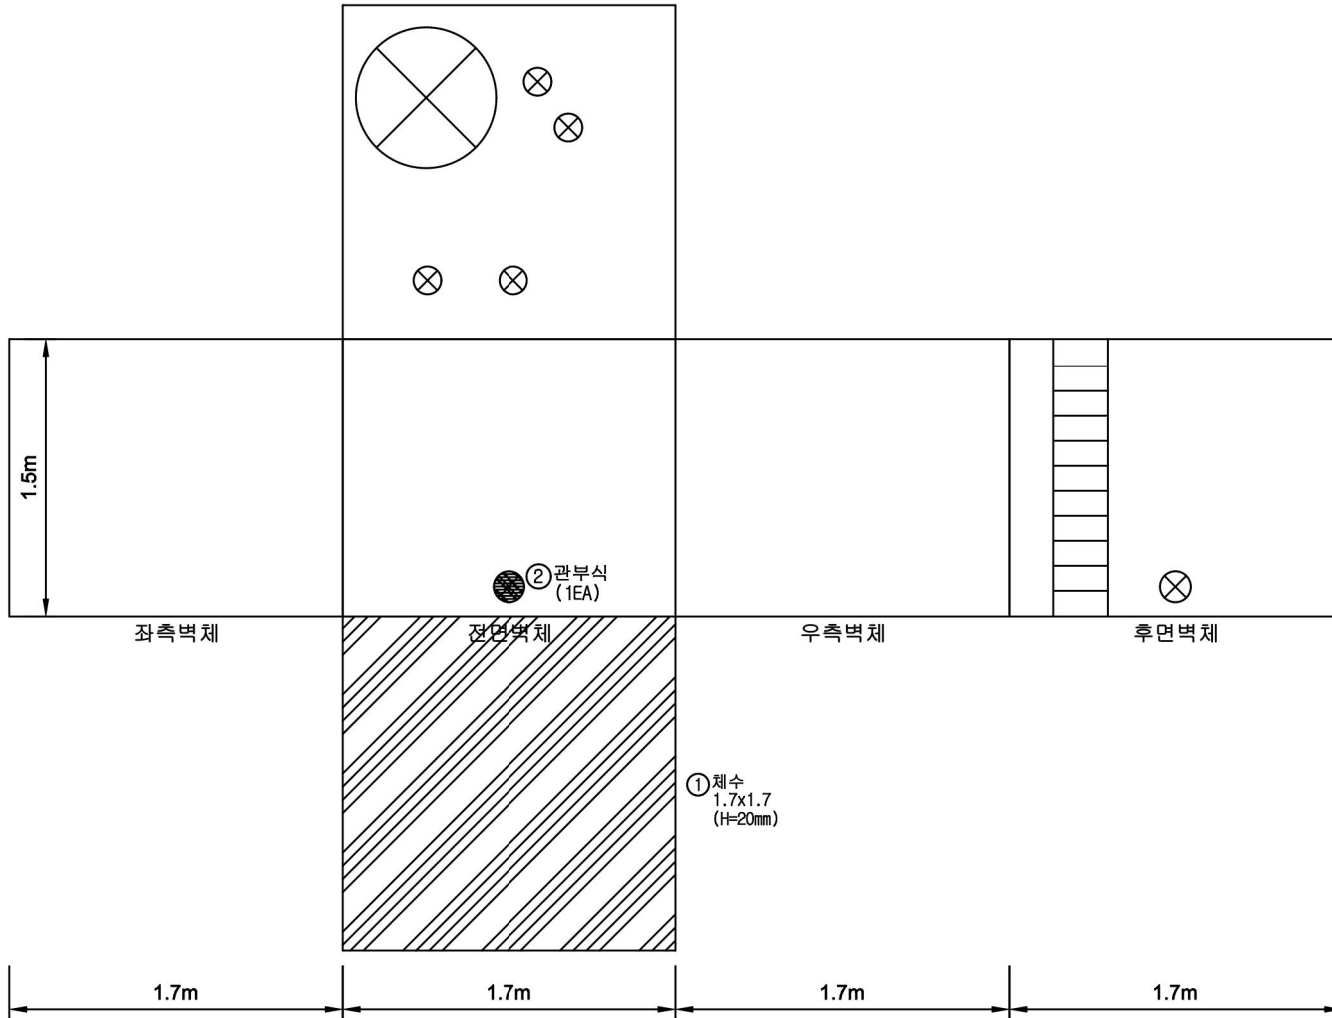
상부슬래브

| 번호 | 내 용 | 손상 규모 | | | | | 비 고 |
|---|---|---|---|---|---|---|---|
| 1 | 채수 | 1.7 | 1.7 | 1 | 2.89 | m² | 기존 |
| 2 | 관부식 | - | - | 1 | 1.00 | EA | 기존 |

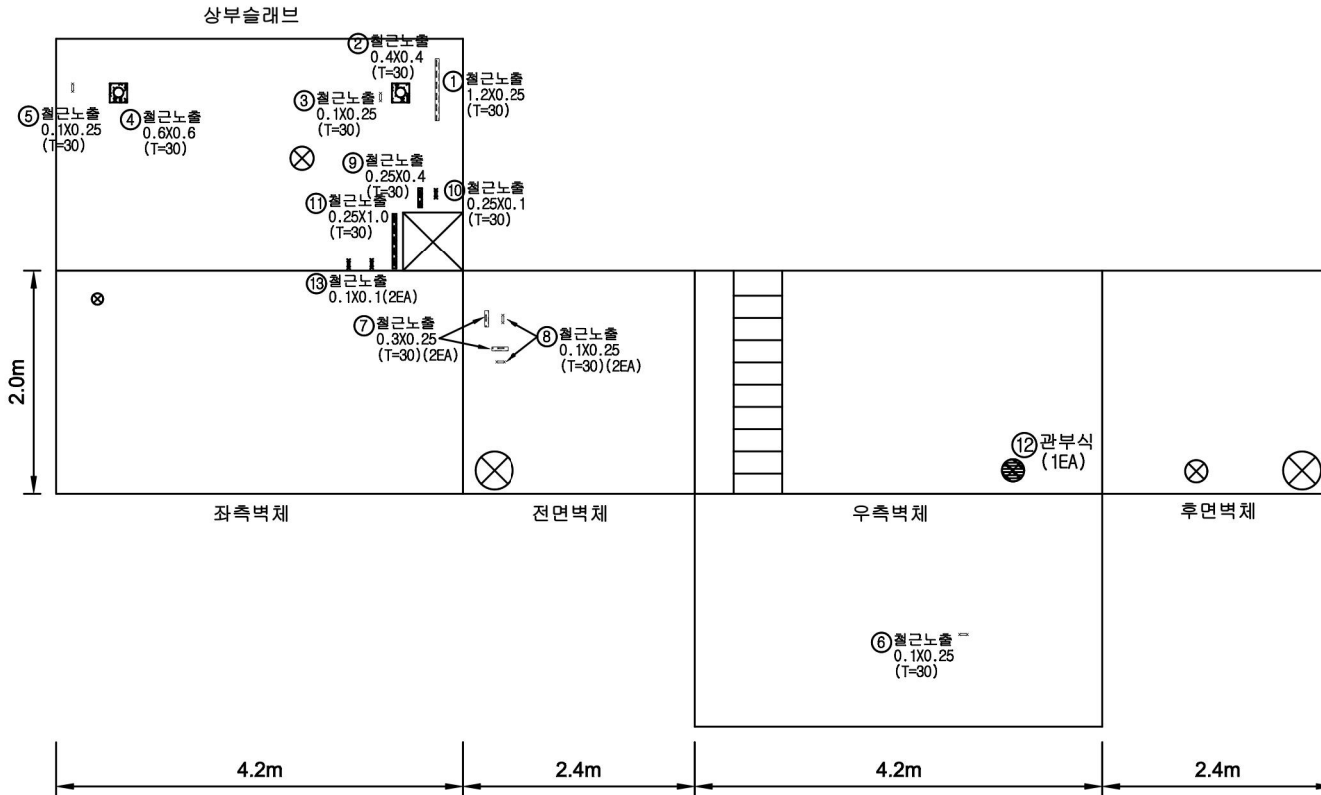
SCALE NONE  
DATE 2024. 05.  
DRAWING NO. 07

| 번호 | 내 용 | 손 상 규 모 | | | | | 비 고 |
|---|---|---|---|---|---|---|---|
| 1 | 철근노출 | 1.2 | 0.25 | 1 | 0.30 | m <sup>2</sup> | 기존 |
| 2 | 철근노출 | 0.4 | 0.4 | 1 | 0.16 | m <sup>2</sup> | 기존 |
| 12 | 관부식 | - | - | 1 | 1.00 | EA | 기존 |
| 13 | 철근노출 | 0.1 | 0.1 | 2 | 0.02 | m <sup>2</sup> | 신규 |

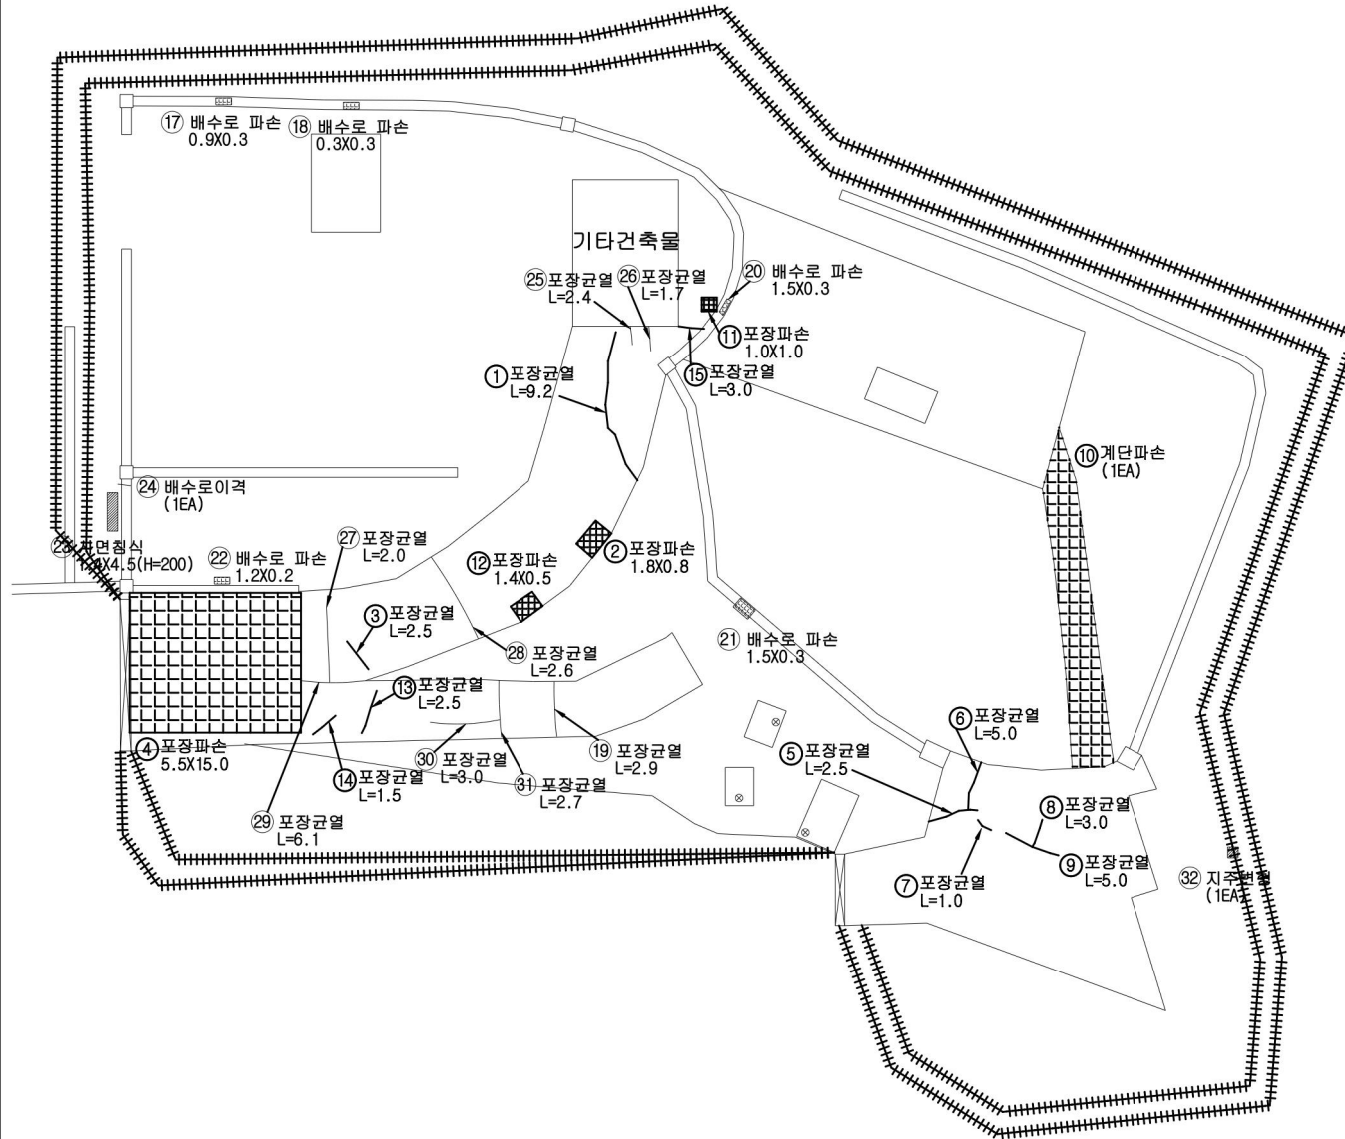
| DRAWING NO. | 10-2 |

| 번호 | 내 용 | 손 상 규 모 | | | | | 비 고 |
|---|---|---|---|---|---|---|---|
| 26 | 포장균열 | - | 1.7 | 1 | 1.70 | m | 기존 |
| 27 | 포장균열 | - | 2.0 | 1 | 2.00 | m | 기존 |
| 28 | 포장균열 | - | 2.6 | 1 | 2.60 | m | 기존 |
| 29 | 포장균열 | - | 6.1 | 1 | 6.10 | m | 기존 |
| 30 | 포장균열 | - | 3.0 | 1 | 3.00 | m | 기존 |
| 31 | 포장균열 | - | 2.7 | 1 | 2.70 | m | 기존 |
| 32 | 지주변형 | - | - | 1 | 1.00 | EA | 기존 |

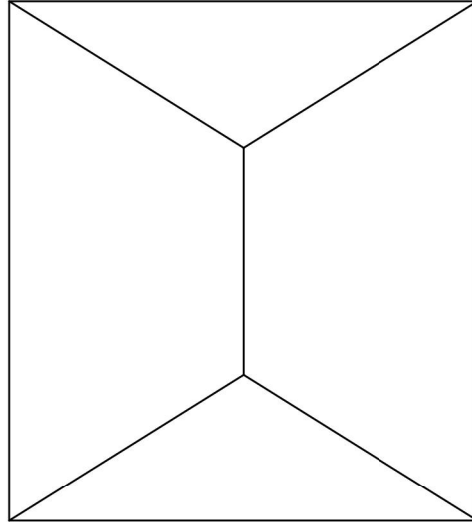
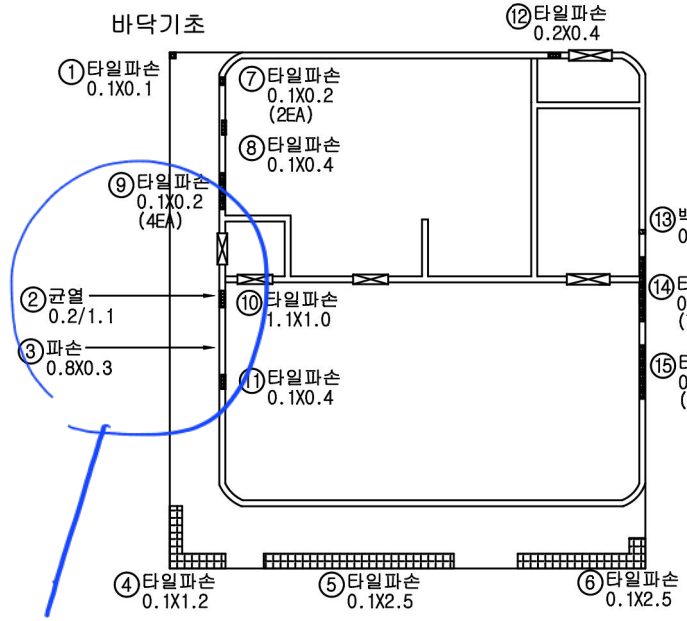
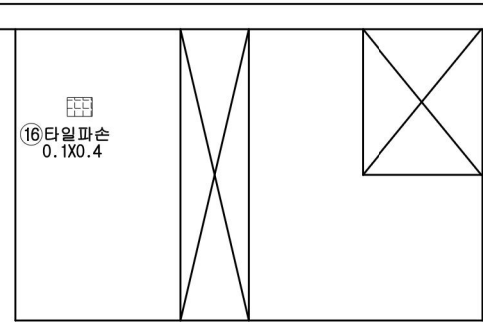
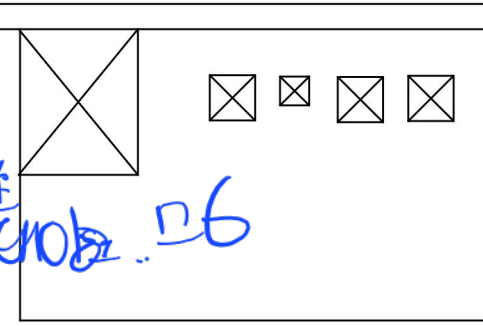
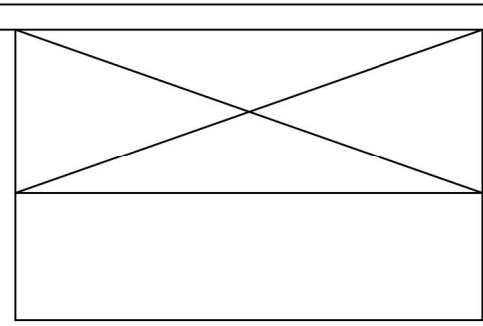
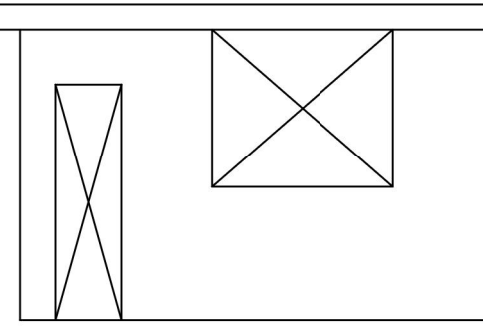
SCALE NONE  
DATE 2024. 05.  
DRAWING NO. 12

| 번호 | 내 용 | 손 상 규 모 | | | | | 비 고 |
|---|---|---|---|---|---|---|---|
| 1 | 타일파손 | 0.1 | 0.1 | 1 | 0.01 | m² | 보수 |
| 2 | 균열 | 0.2 | 1.1 | 1 | 1.10 | m | 보수 |
| 3 | 파손 | 0.8 | 0.3 | 1 | 0.24 | m² | 보수 |
| 13 | 백태 | 0.1 | 0.3 | 1 | 0.03 | m² | 보수 |

기초  
균열 및  
타일파손  
보수 18cm x 10cm 정도

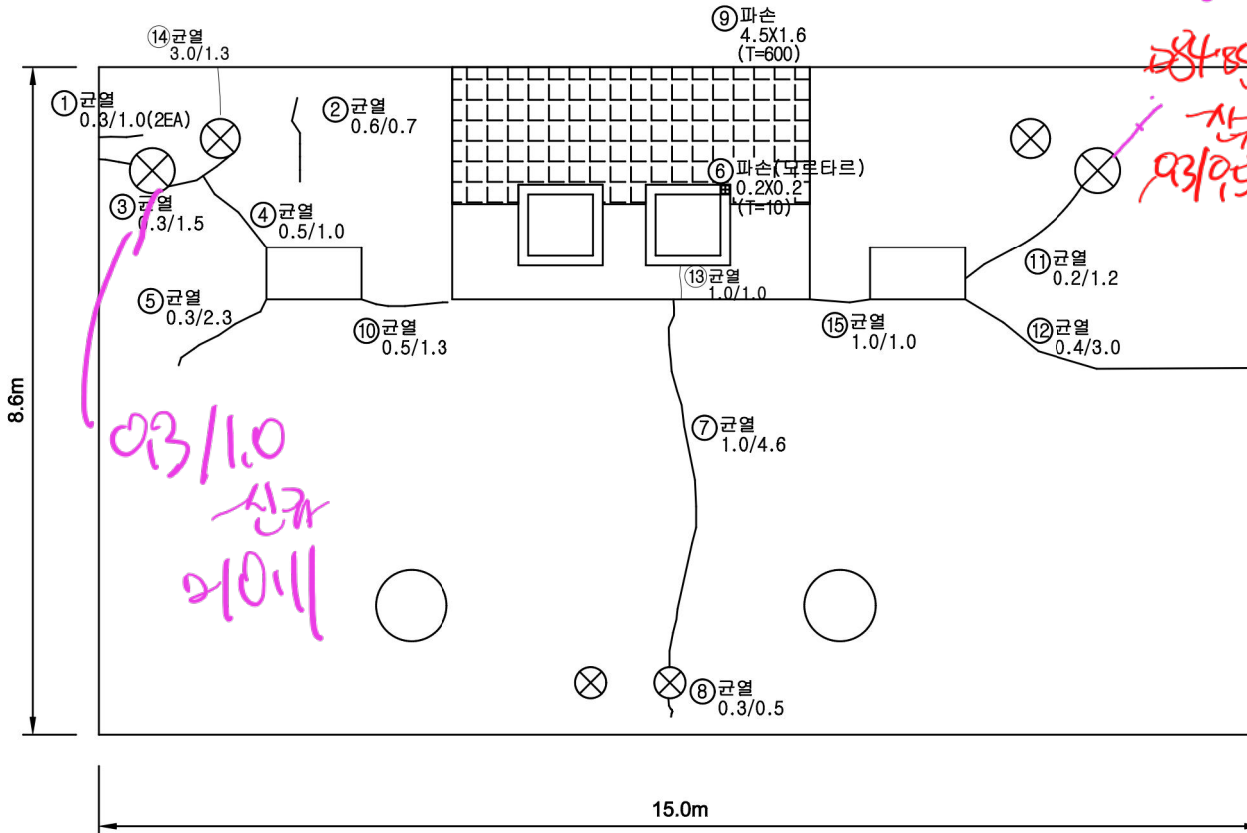
| DRAWING NO. | 13 |

| 번호 | 내용 | 손상 규모 | | | | | 비고 |
|---|---|---|---|---|---|---|---|
| 1 | 균열 | 0.3 | 1.0 | 2 | 2.00 | m | 기존 |
| 4 | 균열 | 0.5 | 1.0 | 1 | 1.00 | m | 신규 |
| 7 | 균열 | 1.0 | 4.6 | 1 | 4.60 | m | 기존 |
| 9 | 파손 | 4.5 | 1.6 | 1 | 7.20 | m² | 기존 |

※ 외부입구는 배수지 본체 상부슬래브 위에 무근콘크리트로 시공됨.
