# 송포-일산인출 외관조사망도

## 손상현황표

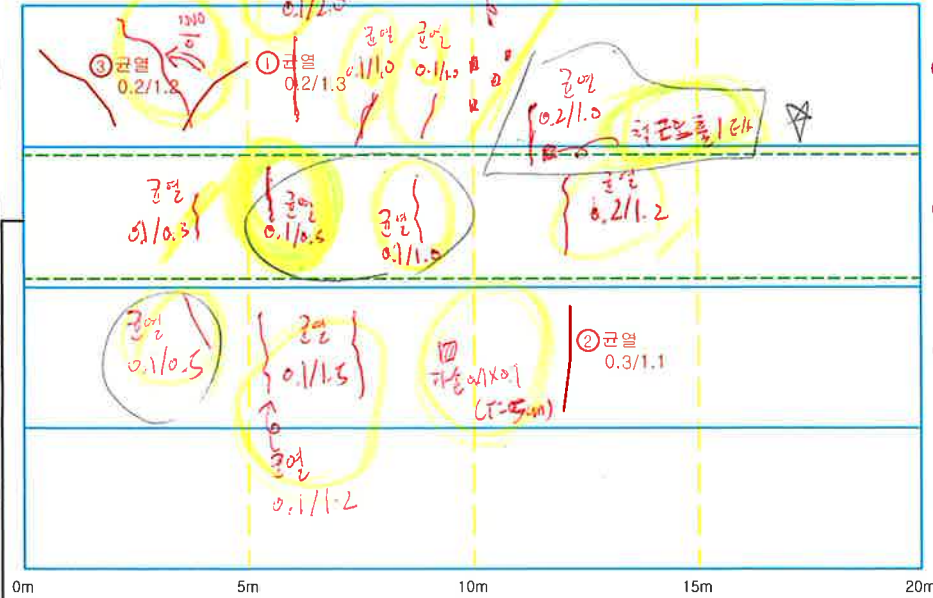
좌측벽체

상부슬래브 하면

우측벽체

바닥부

| 번호 | 손상내용 | 손상현황 | | | 단위 | 손상<br>수량 | 비 고 |
|---|---|---|---|---|---|---|---|
| 1 | 균열 | 0.2 | 1.3 | 1 | m | 1.30 | |
| 2 | 균열 | 0.3 | 1.1 | 1 | m | 1.10 | |
| 3 | 균열 | 0.2 | 1.2 | 1 | m | 1.20 | |
