# 외관조사망도

## 손상 개소\_서종변전소 RC 옹벽

## 손상물량집계표\_서종변전소 RC 옹벽

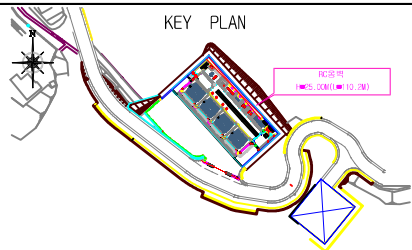
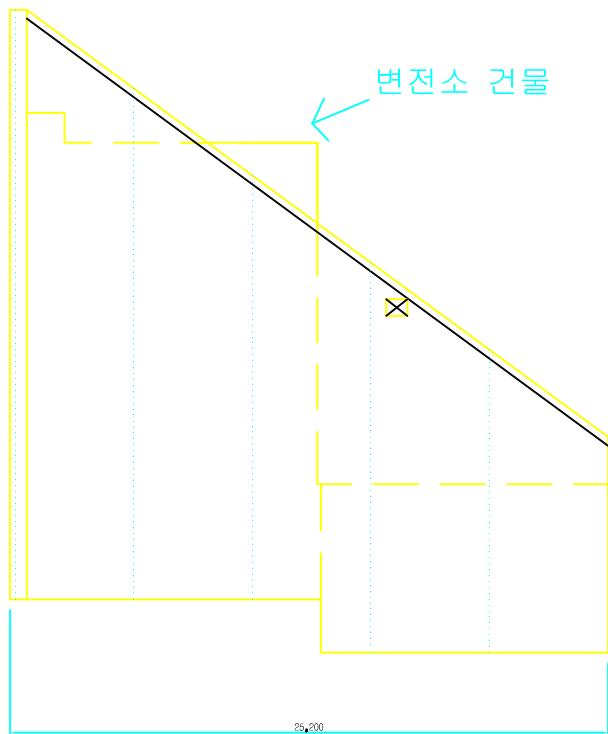
02

| | 계 | 균열(CW=0.3mm미만) | 균열(CW=0.3mm이상) | 이격 | 백태 | 유실 | 오염 | 침식 | 박리 | 박락 | 재료분리 | 철근노출 | 파손 | 마모 | 배수공 막힘 | 설령재 마모 및 탈락 | 배부름 | 세굴 | 기타 |
| 개소 | 25 | 14 | 0 | 0 | 11 | 0 | 0 | 0 | 0 | 0 | 0 | 0 | 0 | 0 | 0 | 0 | 0 | 0 | 0 |
| 총물량 | | 28.042 | 0.000 | 0 | 2.03 | 0 | 0 | 0 | 0 | 0 | 0 | 0.00 | 0 | 0 | 0 | 0 | 0 | 0 | 0 |
