2025년 국도17호선 기타시설물 두교2교 등 30개소  
정기안전점검용역

# 외 관 조 사 망 도

두교4교

ID : 두교4교 바닥판하면 S1 외관조사망도

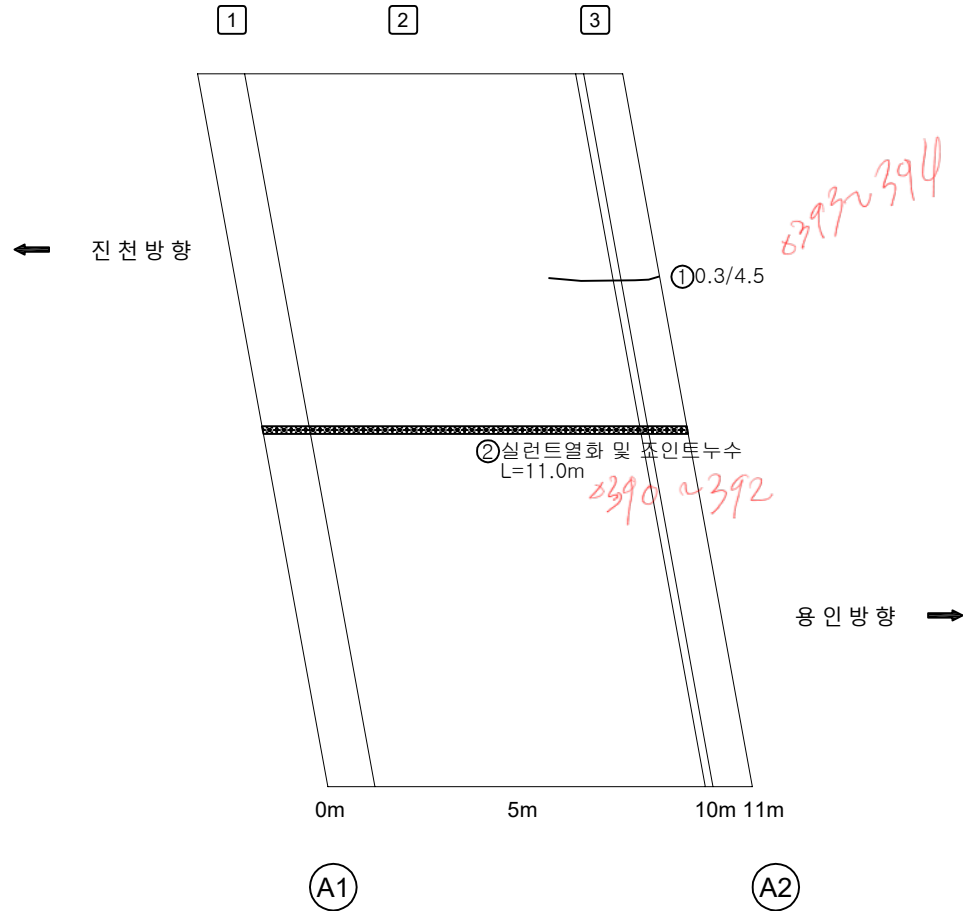
| 번호 | 구분 | 부재 | 손상내용 | 손상현황 | | | | | | 비고 |
|---|---|---|---|---|---|---|---|---|---|---|
| 1 | 24년 | 바닥판 | 균열(0.3mm이상) | 0.3 | 4.5 | | 1 | 4.50 | m | |
| 2 | 24년 | 바닥판 | 실런트열화 및 조인트누수 | | 11.0 | | 1 | 11.00 | m | |

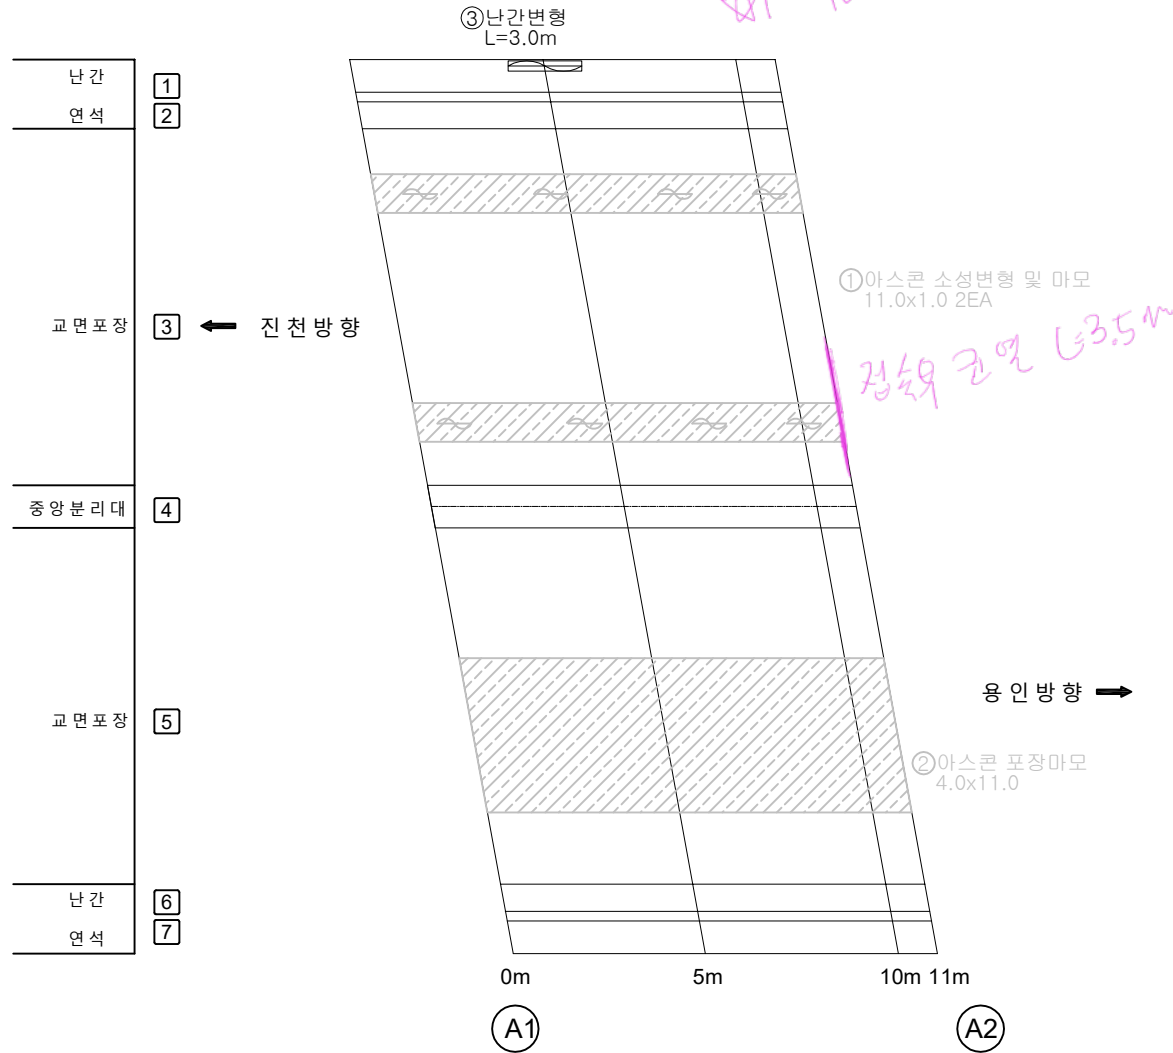
| 번호 | 구분 | 부재 | 손상내용 | 손상현황 | | | | | 비고 |
|---|---|---|---|---|---|---|---|---|---|
| 1 | 24년 | 교면포장 | 아스콘 소성변형 및 마모 | | 11.0 | 1.0 | 2 | 22.00 | ㎡ |
| 2 | 24년 | 교면포장 | 아스콘 포장마모 | | 11.0 | 4.0 | 1 | 44.00 | ㎡ |
| 3 | 25상 | 난간 | 난간 변형 | | 3.0 | | 1 | 3.00 | m |

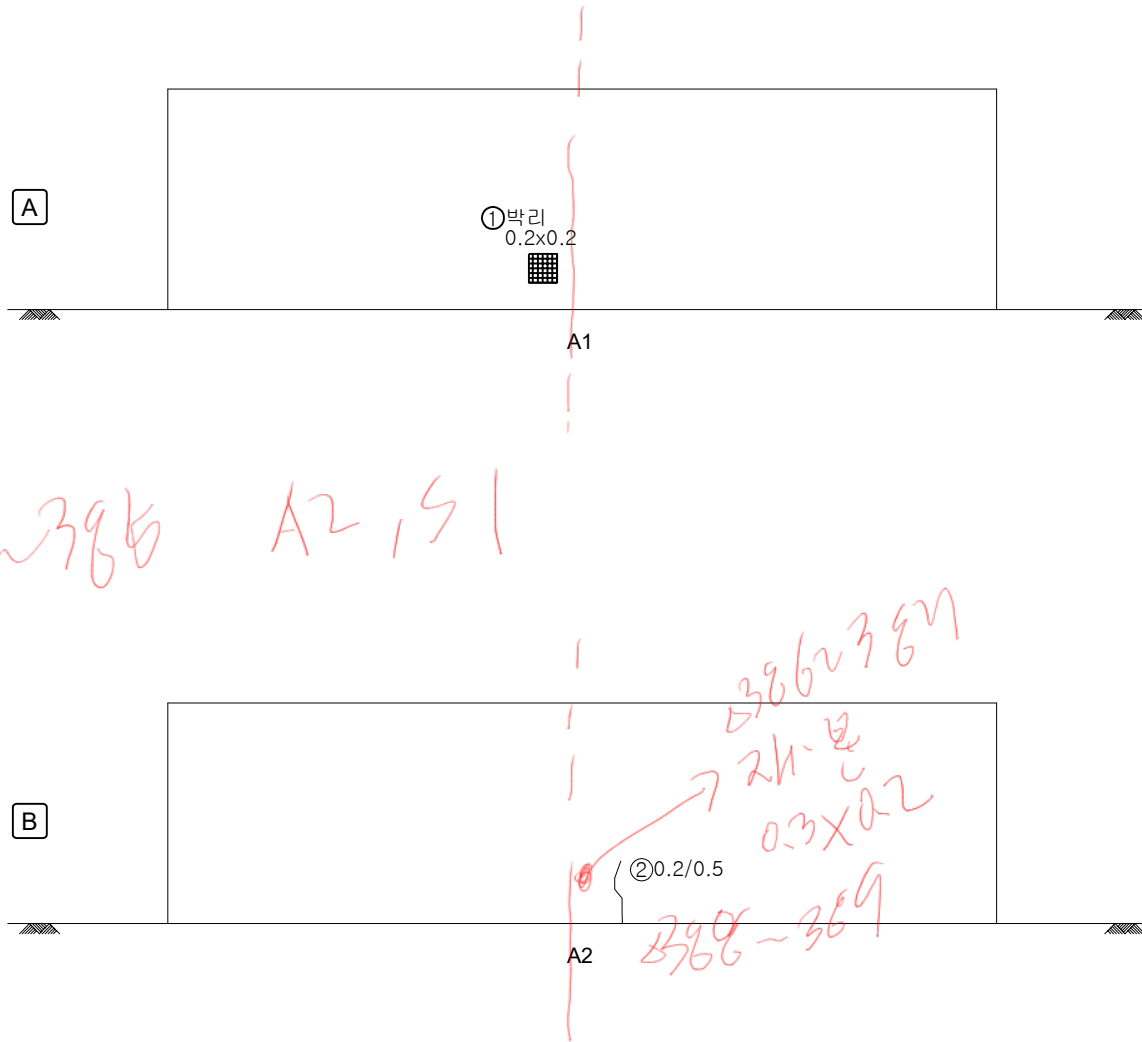
| 번호 | 구분 | 부재 | 손상내용 | 손상현황 | | | | | | 비고 |
|---|---|---|---|---|---|---|---|---|---|---|
| 1 | 24년 | 벽체 | 박리 | | | | 1 | 0.04 | m <sup>2</sup> | |
| 2 | 24하 | 벽체 | 균열(0.3mm미만) | 0.2 | 0.5 | | 1 | 0.50 | m | |

0384~386 A2, 51

386~387  
24년  
0.3X0.2
