2025년 국도17호선 기타시설물 두교2교 등 30개소  
정기안전점검용역

# 외 관 조 사 망 도

두교4교

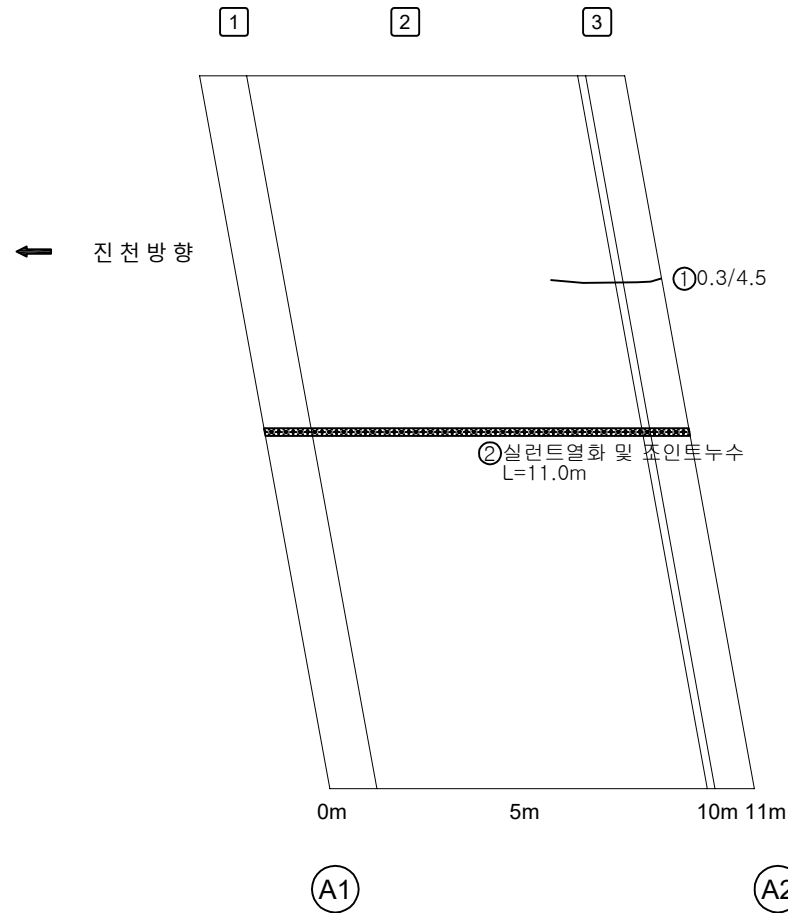
도면번호 02

| 번호 | 구분 | 부재 | 손상내용 | 손상현황 | | | | | | 비고 |
|---|---|---|---|---|---|---|---|---|---|---|
| 1 | 24년 | 바닥판 | 균열(0.3mm이상) | 0.3 | 4.5 | | 1 | 4.50 | m | |
| 2 | 24년 | 바닥판 | 실런트열화 및 조인트누수 | | 11.0 | | 1 | 11.00 | m | |

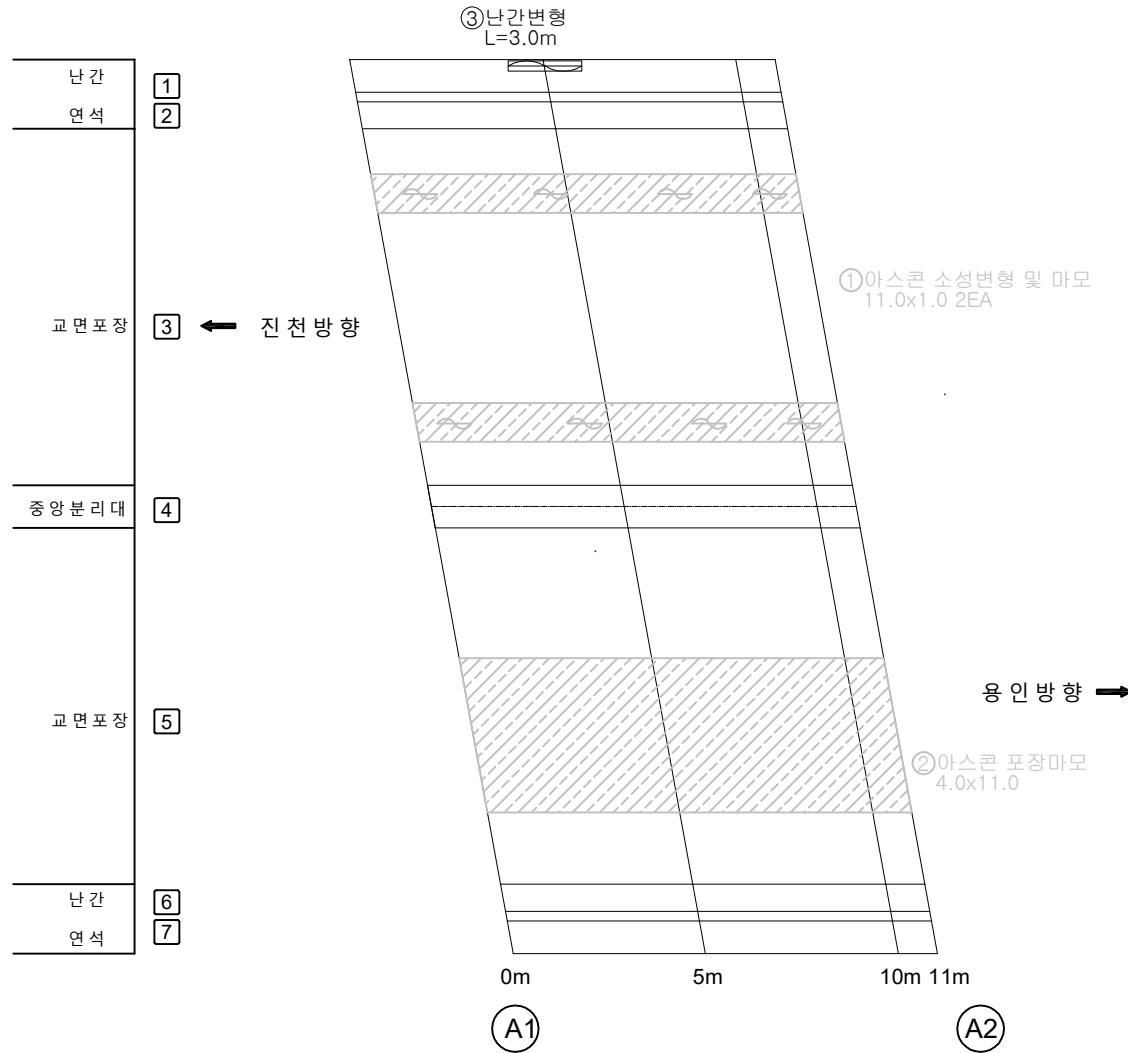
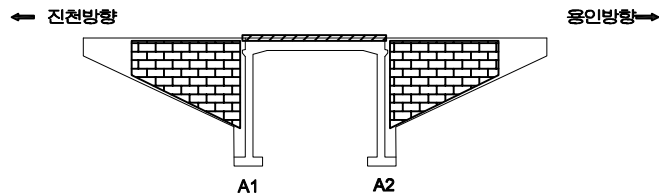
| 도면번호 | 01 |

| 번호 | 구분 | 부재 | 손상내용 | 손상현황 | | | | | | 비고 |
|---|---|---|---|---|---|---|---|---|---|---|
| 1 | 24년 | 교면포장 | 아스콘 소성변형 및 마모 | | 11.0 | 1.0 | 2 | 22.00 | m² | 24년 보수 |
| 2 | 24년 | 교면포장 | 아스콘 포장마모 | | 11.0 | 4.0 | 1 | 44.00 | m² | 24년 보수 |
| 3 | 25상 | 난간 | 난간 변형 | | 3.0 | | 1 | 3.00 | m | |

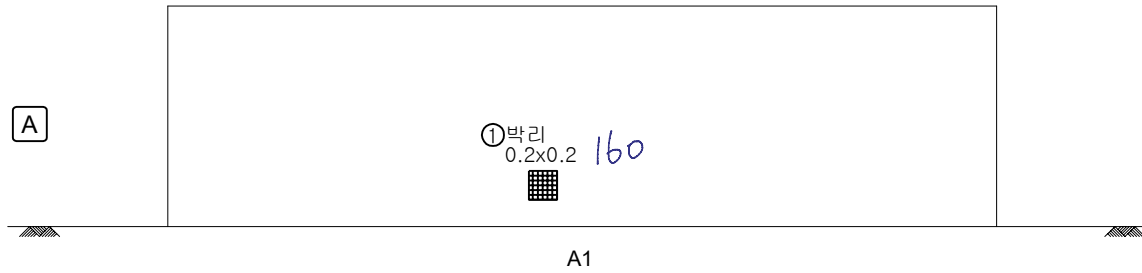
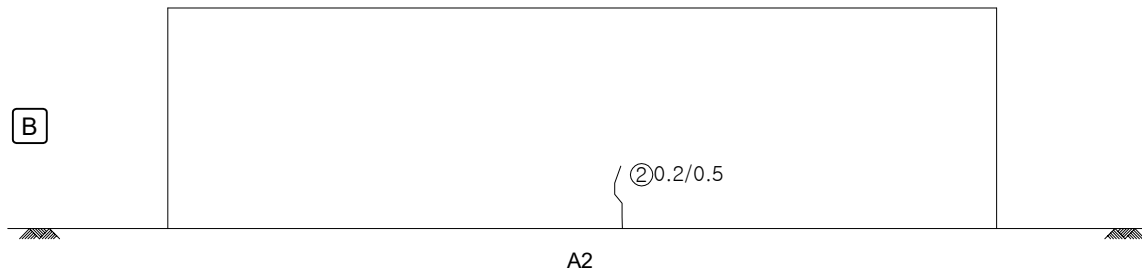
도면번호 03

| 번호 | 구분 | 부재 | 손상내용 | 손상현황 | | | | | | 비고 |
|---|---|---|---|---|---|---|---|---|---|---|
| 1 | 24년 | 벽체 | 박리 | | | | 1 | 0.04 | m <sup>2</sup> | |
| 2 | 24하 | 벽체 | 균열(0.3mm미만) | 0.2 | 0.5 | | 1 | 0.50 | m | |
