2025년 국도17호선 기타시설물 두교2교 등 30개소  
정기안전점검용역

# 외 관 조 사 망 도

당목교

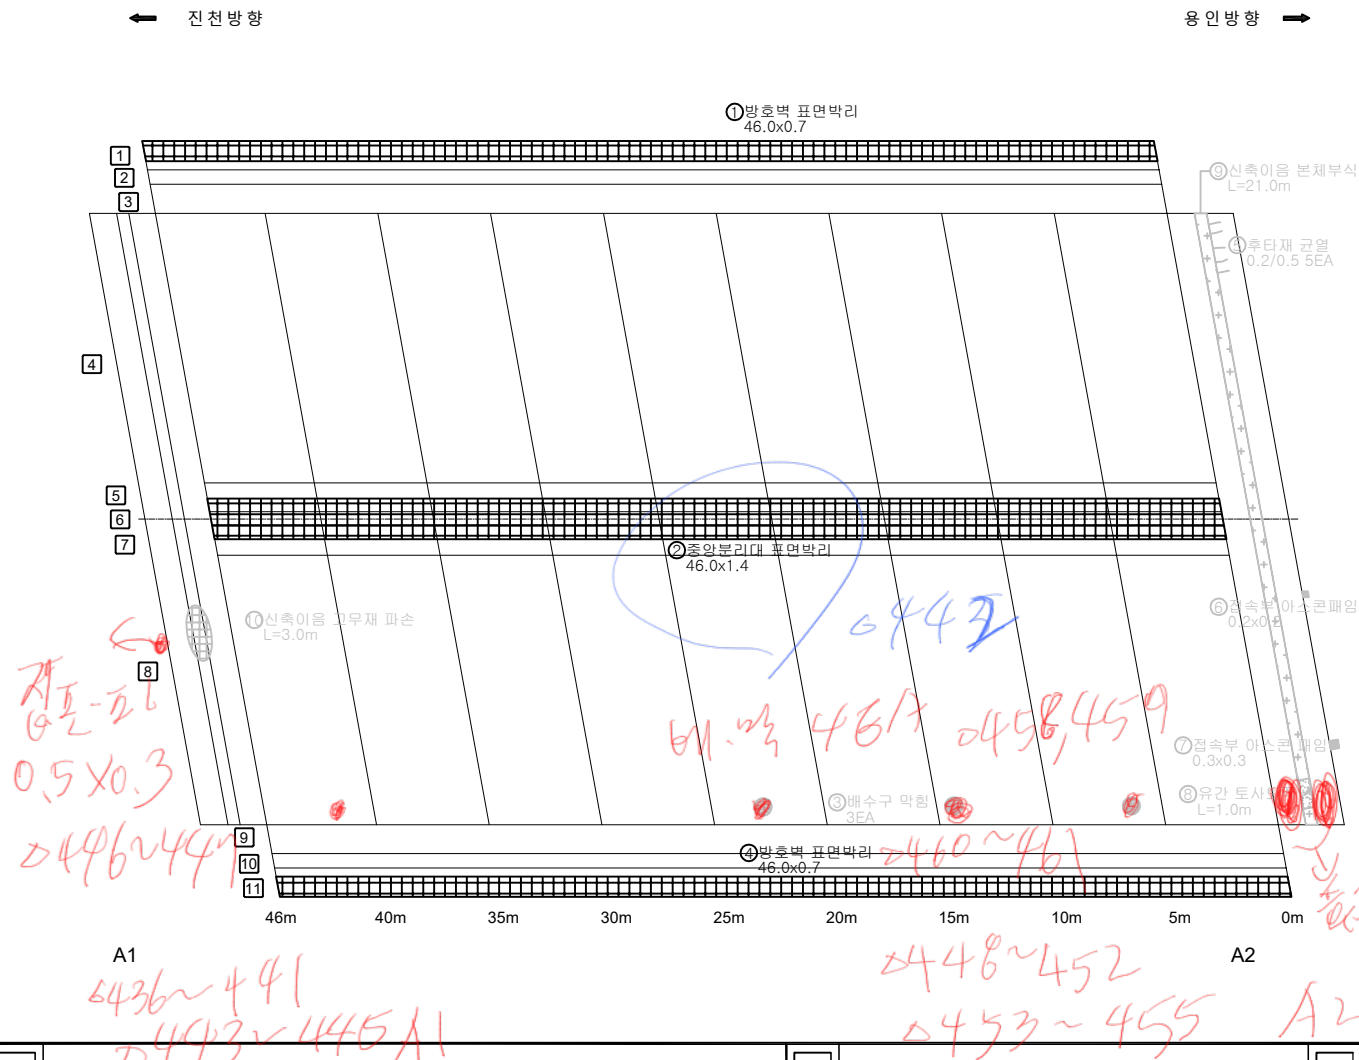
ID : 당목교 바닥판하면 S1 외관조사망도

| 번호 | 구분 | 부재 | 손상내용 | 손상현황 | | | | | | 비고 |
|---|---|---|---|---|---|---|---|---|---|---|
| 1 | 24하 | 바닥판 | 박락 | | 0.2 | 0.3 | 1 | 0.06 | m² | |

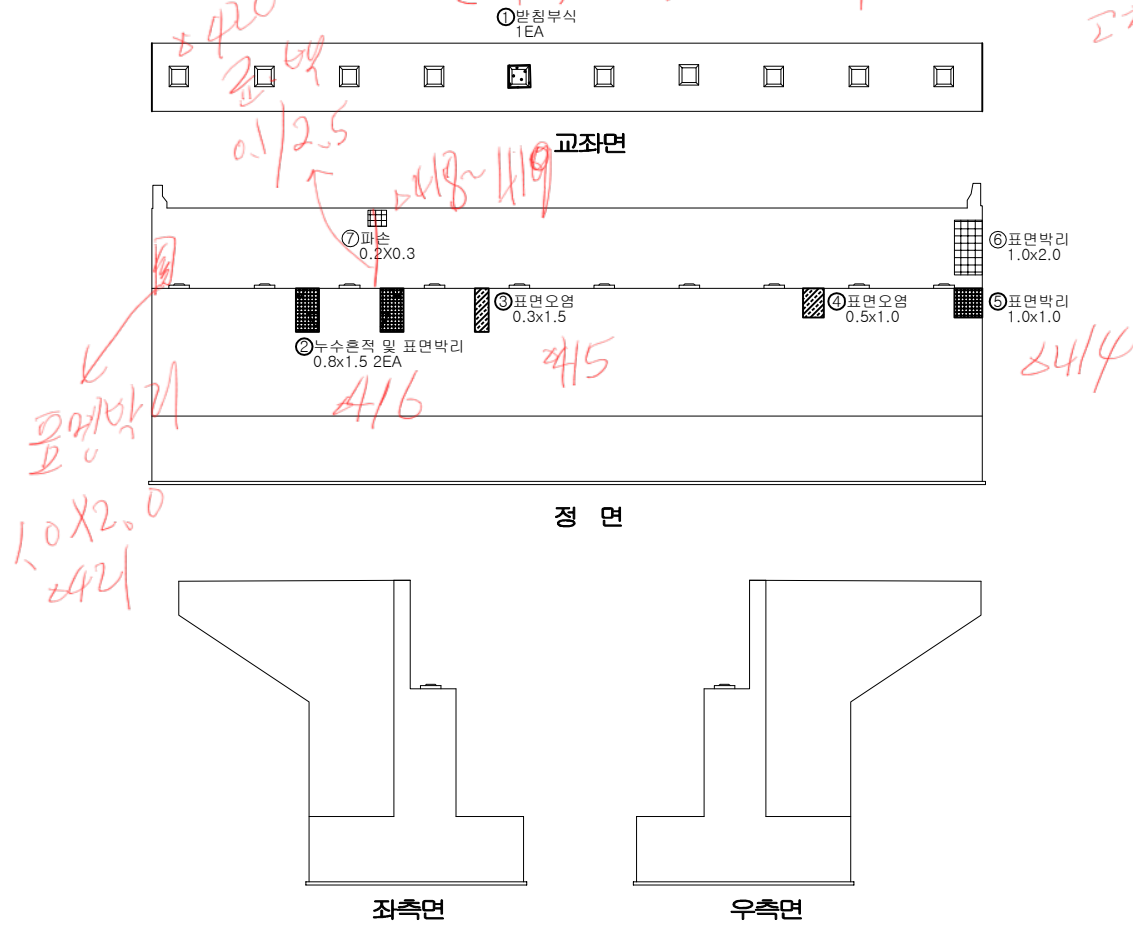
6399 ~ 402 A2, S1, A1

① 받침부식  
1EA

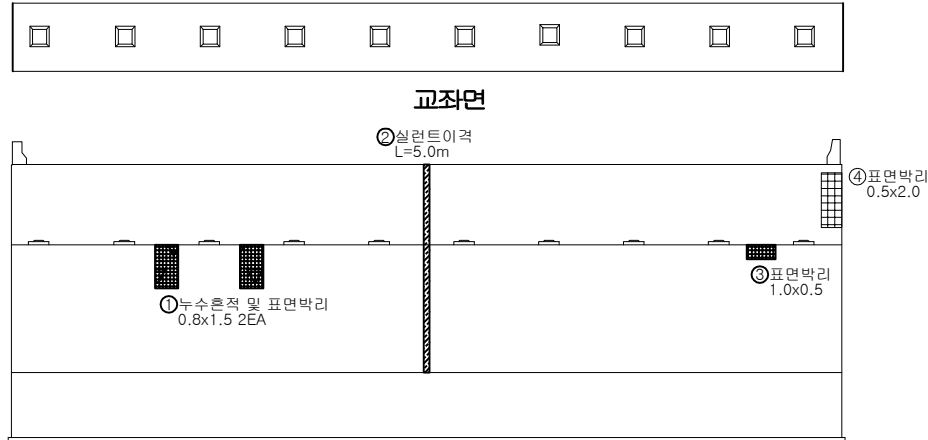
정면

| 번호 | 구분 | 부재 | 손상내용 | 손상현황 | | | | | | 비고 |
|---|---|---|---|---|---|---|---|---|---|---|
| 1 | 24년 | 교대 | 누수흔적 및 표면박리 | | 0.8 | 1.5 | 2 | 2.40 | m <sup>2</sup> | |
| 2 | 24년 | 교대 | 슬라트이격 | | 5.0 | | 1 | 5.00 | m | |
| 3 | 24년 | 교대 | 표면박리 | | 1.0 | 0.5 | 1 | 0.50 | m <sup>2</sup> | |
| 4 | 24하 | 교대 | 표면박리 | | 0.5 | 2.0 | 1 | 1.00 | m <sup>2</sup> | |
