2025년 국도17호선 기타시설물 두교2교 등 30개소  
정기안전점검용역

# 외 관 조 사 망 도

오천교차1교

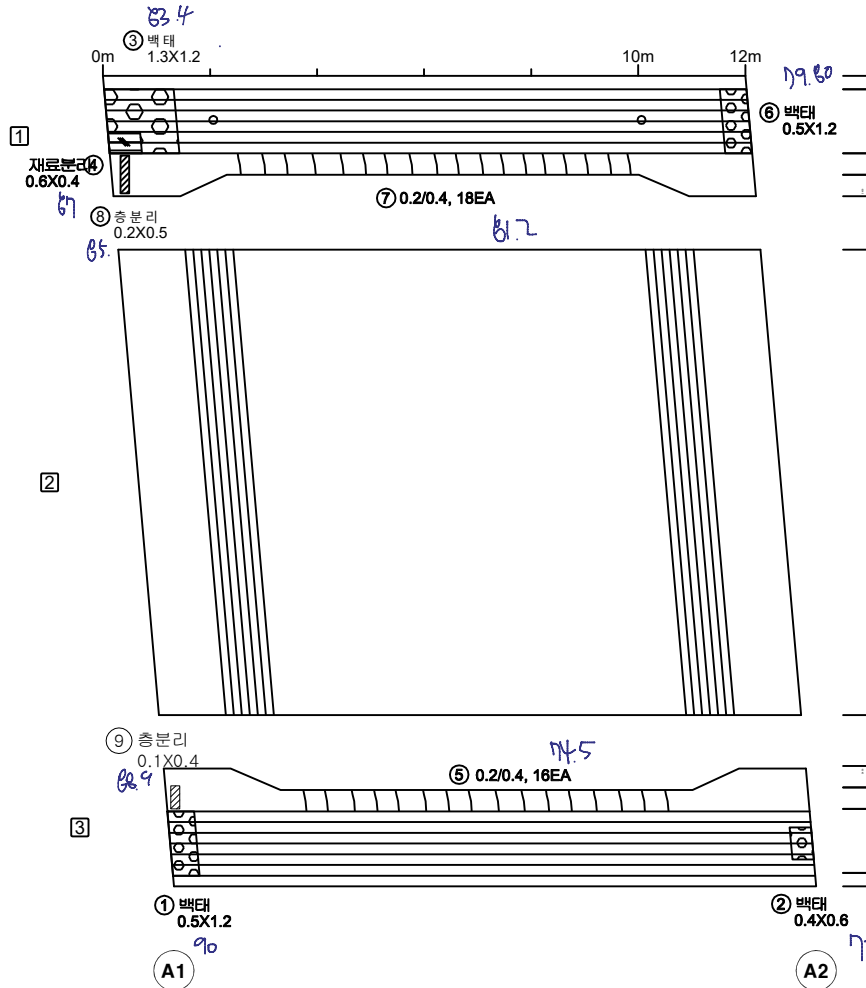
| 도면번호 | 02 |

| 번호 | 구분 | 부재 | 손상내용 | 손상현황 | | | | | 비고 |
|---|---|---|---|---|---|---|---|---|---|
| 1 | 24년 | 바닥판 | 백태 | | 0.5 | 1.2 | 1 | 0.60 | m² |
| 2 | 24년 | 바닥판 | 백태 | | 0.4 | 0.6 | 1 | 0.24 | m² |
| 3 | 24년 | 바닥판 | 백태 | | 1.3 | 1.2 | 1 | 1.56 | m² |
| 4 | 24년 | 바닥판 | 재료분리 | | 0.6 | 0.4 | 1 | 0.24 | m² |
| 5 | 24년 | 바닥판 | 균열(0.3mm미만) | 0.2 | 0.4 | | 16 | 6.40 | m |
| 6 | 24년 | 바닥판 | 백태 | | 0.5 | 1.2 | 1 | 0.60 | m² |
| 7 | 24년 | 바닥판 | 균열(0.3mm미만) | 0.2 | 0.4 | | 18 | 7.20 | m |
| 8 | 24년 | 바닥판 | 충분리 | | 0.2 | 0.5 | 1 | 0.10 | m² 손상변경 |
| 9 | 25상 | 바닥판 | 충분리 | | 0.1 | 0.4 | 1 | 0.04 | m² |

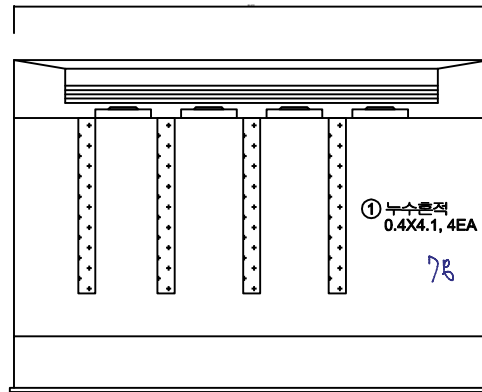
| 번호 | 구분 | 부재 | 손상내용 | 손상현황 | | | | | | 비고 |
|---|---|---|---|---|---|---|---|---|---|---|
| 1 | 24년 | 교대 | 누수흔적 | | 0.4 | 4.1 | 4 | 6.56 | m² | |

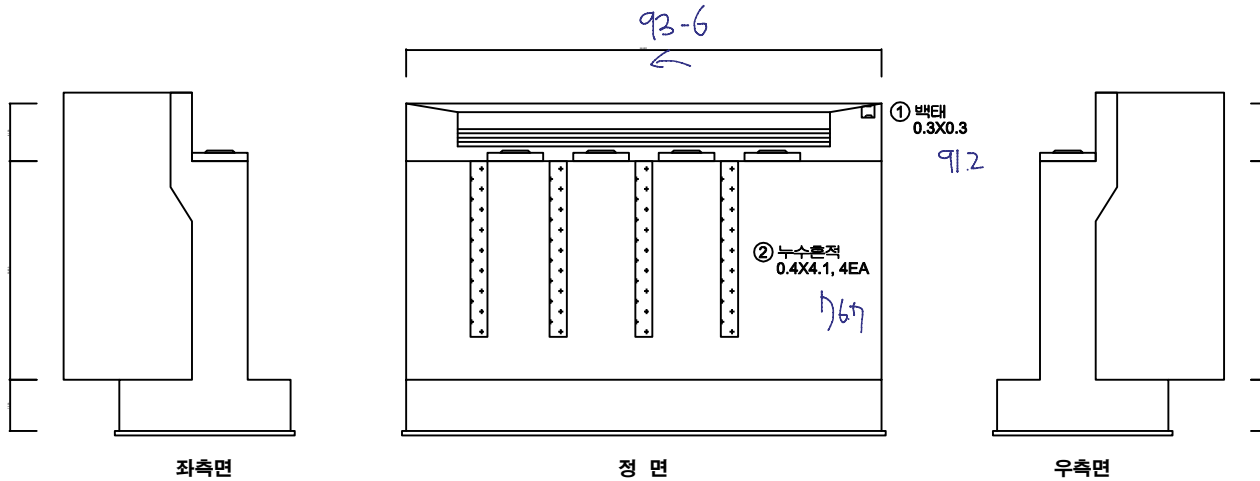
도면번호 04

| 번호 | 구분 | 부재 | 손상내용 | 손상현황 | | | | | | 비고 |
|---|---|---|---|---|---|---|---|---|---|---|
| 1 | 24년 | 교대 | 백태 | | 0.3 | 0.3 | 1 | 0.09 | m² | |
| 2 | 24년 | 교대 | 누수흔적 | | 0.4 | 4.1 | 4 | 6.56 | m² | |
