신월여의지하도로 안전점검(정기,정밀)용역  
(정밀안전점검)

## 외관조사망도

신월여의지하도로(인천 RAMP-D)

ID : 신월여의지하도로-인천방향 RAMP-D (NATM 1~10구간)

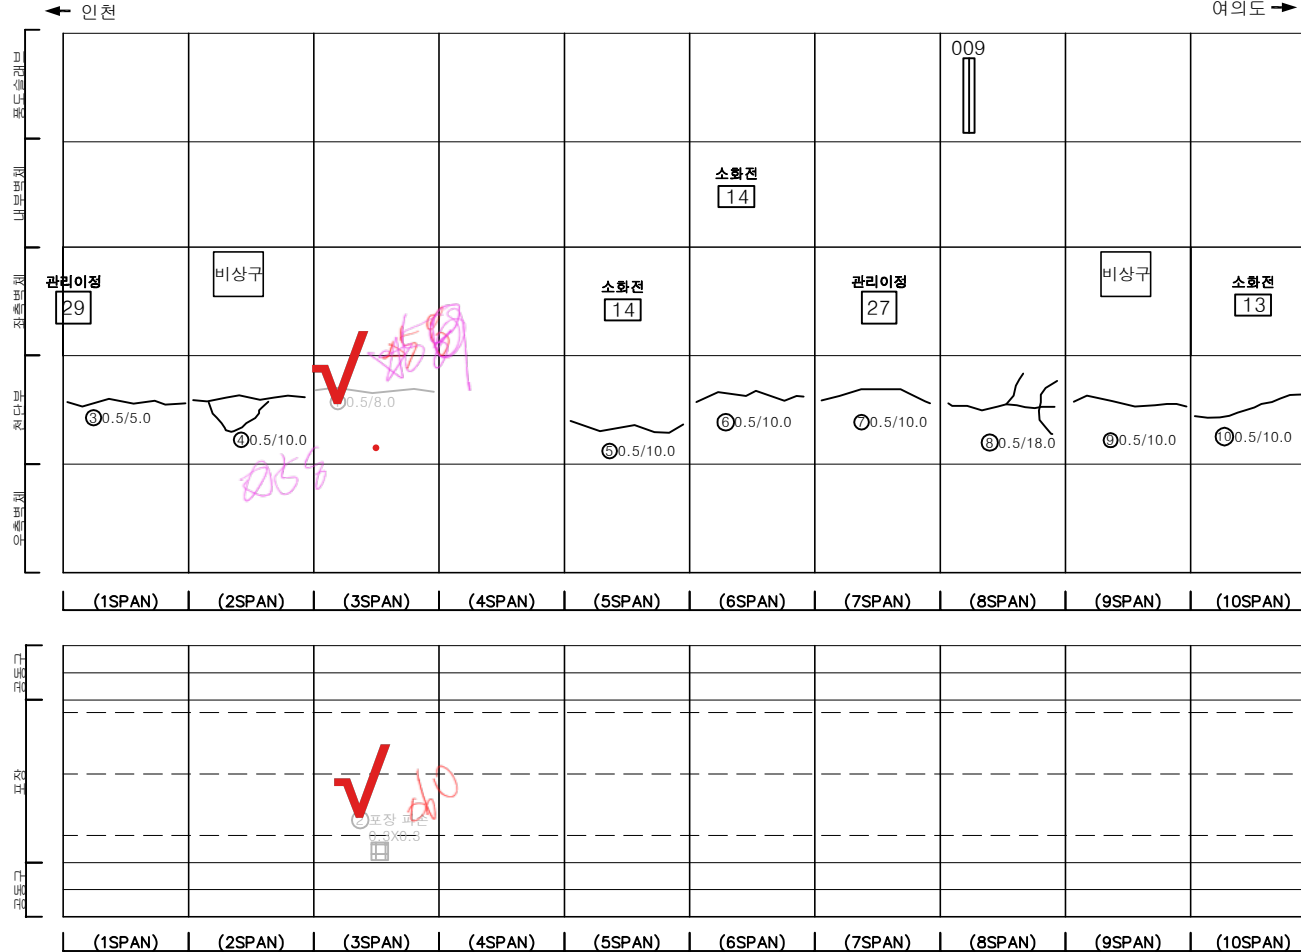
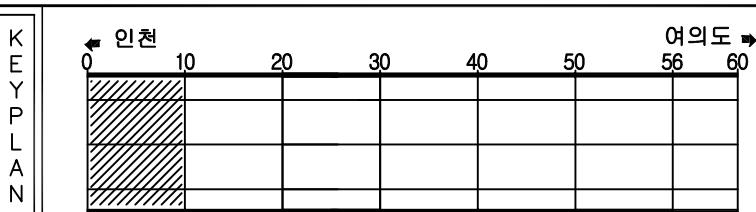
| | 철근노출 | | 침하 | | 열화 | 도면번호 | 01 |

| 번호 | 발생<br>년도 | 부재 | 위치 | 손상내용 | 손상현황 | | | | | | 비고 |
|---|---|---|---|---|---|---|---|---|---|---|---|
| 1 | 22상 | 천단부 | S 003 | 균열(폭0.3mm이상) | 0.5 | 8.0 | - | m | 1 | 8.00 | 25'상 보수 |
| 2 | 23하 | 포장부 | S 003 | 포장 파손 | - | 0.3 | 0.3 | m² | 1 | 0.09 | 25'상 보수 |
| 3 | 24상 | 천단부 | S 001 | 균열(폭0.3mm이상) | 0.5 | 5.0 | - | m | 1 | 5.00 | |
| 4 | 24상 | 천단부 | S 002 | 균열(폭0.3mm이상) | 0.5 | 10.0 | - | m | 1 | 10.00 | |
| 5 | 24상 | 천단부 | S 005 | 균열(폭0.3mm이상) | 0.5 | 10.0 | - | m | 1 | 10.00 | |
| 6 | 24상 | 천단부 | S 006 | 균열(폭0.3mm이상) | 0.5 | 10.0 | - | m | 1 | 10.00 | |
| 7 | 24상 | 천단부 | S 007 | 균열(폭0.3mm이상) | 0.5 | 10.0 | - | m | 1 | 10.00 | |
| 8 | 24상 | 천단부 | S 008 | 균열(폭0.3mm이상) | 0.5 | 18.0 | - | m | 1 | 18.00 | |
| 9 | 24상 | 천단부 | S 009 | 균열(폭0.3mm이상) | 0.5 | 10.0 | - | m | 1 | 10.00 | |
| 10 | 24상 | 천단부 | S 010 | 균열(폭0.3mm이상) | 0.5 | 10.0 | - | m | 1 | 10.00 | |

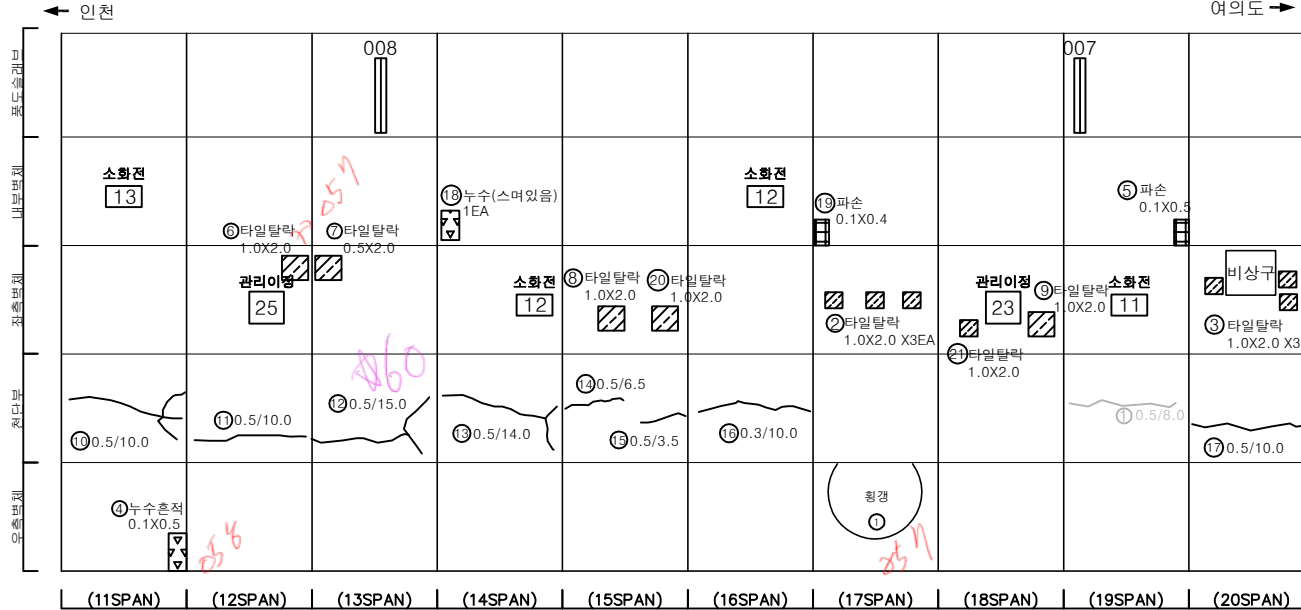
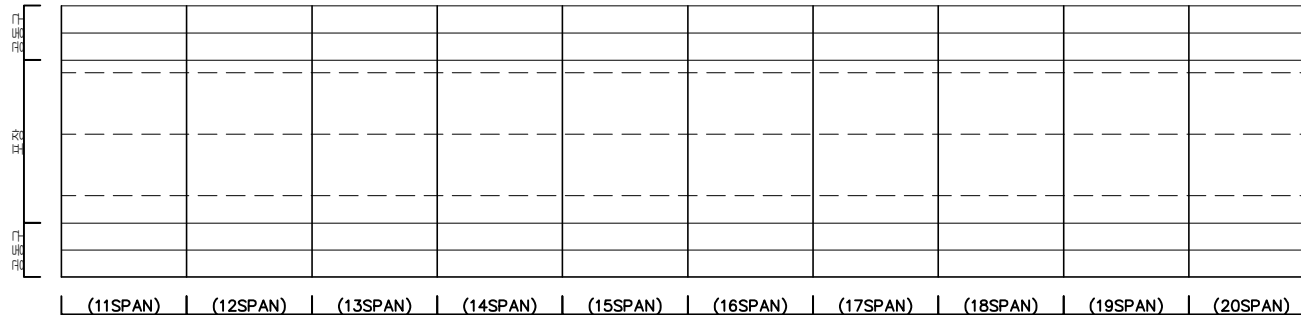
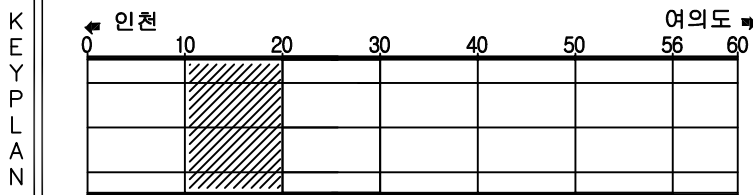
| | | | 도면번호 | 02 |

| 번호 | 발생<br>년도 | 부재 | 위치 | 손상내용 | 손상현황 | | | | | | 비고 |
|---|---|---|---|---|---|---|---|---|---|---|---|
| 1 | 22상 | 천단부 | S 019 | 균열(폭0.3mm이상) | 0.5 | 8.0 | - | m | 1 | 8.00 | 23상 보수 |
| 2 | 23상 | 측벽부 | S 017 | 타일탈락 | - | 1.0 | 2.0 | m² | 3 | 6.00 | |
| 3 | 23상 | 측벽부 | S 020 | 타일탈락 | - | 1.0 | 2.0 | m² | 3 | 6.00 | |
| 4 | 23하 | 측벽부 | S 011 | 누수흔적 | - | 0.1 | 0.5 | m² | 1 | 0.05 | |
| 5 | 24상 | 내부벽체 | S 019 | 파손 | - | 0.1 | 0.5 | m² | 1 | 0.05 | |
| 6 | 24상 | 측벽부 | S 012 | 타일탈락 | - | 1.0 | 2.0 | m² | 1 | 2.00 | |
| 7 | 24상 | 측벽부 | S 013 | 타일탈락 | - | 0.5 | 2.0 | m² | 1 | 1.00 | |
| 8 | 24상 | 측벽부 | S 015 | 타일탈락 | - | 1.0 | 2.0 | m² | 1 | 2.00 | |
| 9 | 24상 | 측벽부 | S 018 | 타일탈락 | - | 1.0 | 2.0 | m² | 1 | 2.00 | |
| 10 | 24상 | 천단부 | S 011 | 균열(폭0.3mm이상) | 0.5 | 10.0 | - | m | 1 | 10.00 | |
| 11 | 24상 | 천단부 | S 012 | 균열(폭0.3mm이상) | 0.5 | 10.0 | - | m | 1 | 10.00 | |
| 12 | 24상 | 천단부 | S 013 | 균열(폭0.3mm이상) | 0.5 | 15.0 | - | m | 1 | 15.00 | |
| 13 | 24상 | 천단부 | S 014 | 균열(폭0.3mm이상) | 0.5 | 14.0 | - | m | 1 | 14.00 | |
| 14 | 24상 | 천단부 | S 015 | 균열(폭0.3mm이상) | 0.5 | 6.5 | - | m | 1 | 6.50 | |
| 15 | 24상 | 천단부 | S 015 | 균열(폭0.3mm이상) | 0.5 | 3.5 | - | m | 1 | 3.50 | |
| 16 | 24상 | 천단부 | S 016 | 균열(폭0.3mm이상) | 0.3 | 10.0 | - | m | 1 | 10.00 | |
| 17 | 24상 | 천단부 | S 020 | 균열(폭0.3mm이상) | 0.5 | 10.0 | - | m | 1 | 10.00 | |
| 18 | 25상 | 내부벽체 | S 014 | 누수(스머있음) | - | - | - | EA | 1 | 1.00 | |
| 19 | 25상 | 내부벽체 | S 017 | 파손 | - | 0.1 | 0.4 | m² | 1 | 0.04 | |
| 20 | 25상 | 측벽부 | S 015 | 타일탈락 | - | 1.0 | 2.0 | m² | 1 | 2.00 | |
| 21 | 25상 | 측벽부 | S 018 | 타일탈락 | - | 1.0 | 2.0 | m² | 1 | 2.00 | |

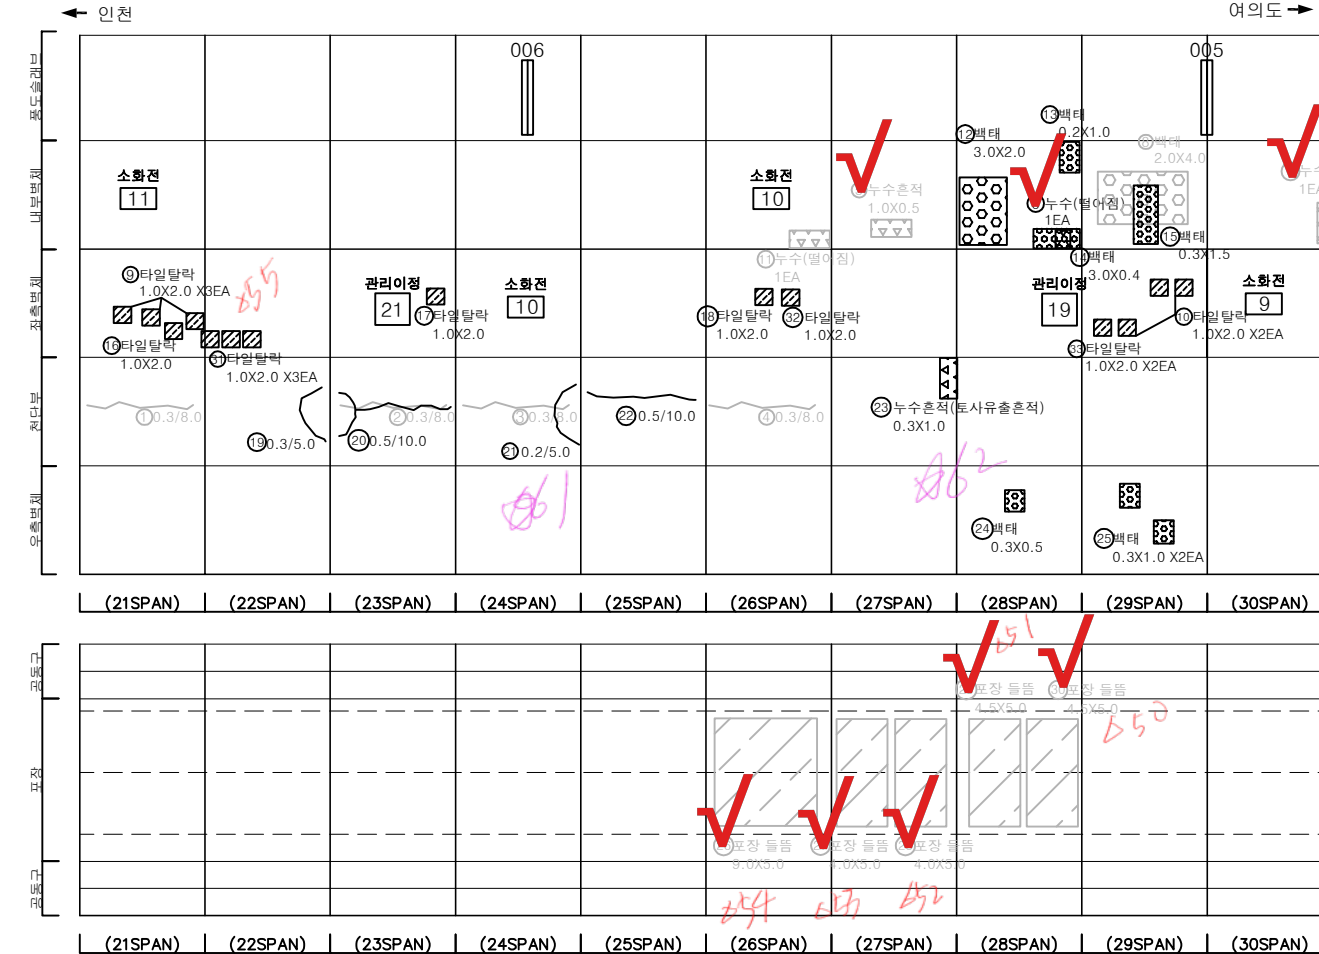
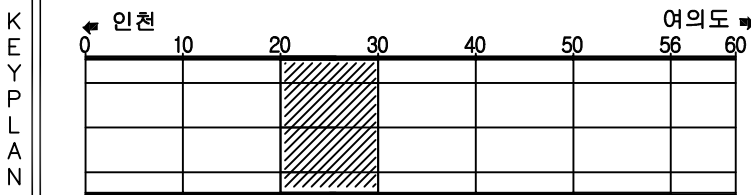
| | | | 03 |

| 번호 | 발생<br>년도 | 부재 | 위치 | 손상내용 | 손상현황 | | | | | | 비고 |
|---|---|---|---|---|---|---|---|---|---|---|---|
| 1 | 22상 | 천단부 | S 021 | 균열(폭0.3mm이상) | 0.5 | 8.0 | - | m | 1 | 8.00 | 23상 보수 |
| 2 | 22상 | 천단부 | S 023 | 균열(폭0.3mm이상) | 0.5 | 8.0 | - | m | 1 | 8.00 | 23상 보수 |
| 3 | 22상 | 천단부 | S 024 | 균열(폭0.3mm이상) | 0.5 | 8.0 | - | m | 1 | 8.00 | 23상 보수 |
| 4 | 22상 | 천단부 | S 026 | 균열(폭0.3mm이상) | 0.5 | 8.0 | - | m | 1 | 8.00 | 23상 보수 |
| 5 | 22상 | 내부벽체 | S 027 | 누수(필어짐) | - | 1.0 | 0.5 | m <sup>2</sup> | 1 | 0.50 | 25상 보수 |
| 6 | 22상 | 내부벽체 | S 028 | 누수(필어짐) | - | - | - | EA | 1 | 1.00 | |
| 7 | 22상 | 내부벽체 | S 030 | 누수(스머잇음) | - | - | - | EA | 1 | 1.00 | 25상 보수 |
| 8 | 22상 | 내부벽체 | S 029 | 벽대 | - | 2.0 | 4.0 | m <sup>2</sup> | 1 | 8.00 | 23상 보수 |
| 9 | 23상 | 측벽부 | S 021 | 타일탈락 | - | 1.0 | 2.0 | m <sup>2</sup> | 3 | 6.00 | |
| 10 | 23상 | 측벽부 | S 029 | 타일탈락 | - | 1.0 | 2.0 | m <sup>2</sup> | 2 | 4.00 | |
| 11 | 24상 | 내부벽체 | S 025 | 누수(필어짐) | - | - | - | EA | 1 | 1.00 | 25상 보수 |
| 12 | 24상 | 내부벽체 | S 028 | 벽대 | - | 3.0 | 2.0 | m <sup>2</sup> | 1 | 6.00 | |
| 13 | 24상 | 내부벽체 | S 028 | 벽대 | - | 0.2 | 1.0 | m <sup>2</sup> | 1 | 0.20 | |
| 14 | 24상 | 내부벽체 | S 028 | 벽대 | - | 3.0 | 0.4 | m <sup>2</sup> | 1 | 1.20 | |
| 15 | 24상 | 내부벽체 | S 029 | 벽대 | - | 0.3 | 1.5 | m <sup>2</sup> | 1 | 0.45 | |
| 16 | 24상 | 측벽부 | S 021 | 타일탈락 | - | 1.0 | 2.0 | m <sup>2</sup> | 1 | 2.00 | |
| 17 | 24상 | 측벽부 | S 023 | 타일탈락 | - | 1.0 | 2.0 | m <sup>2</sup> | 1 | 2.00 | |
| 18 | 24상 | 측벽부 | S 026 | 타일탈락 | - | 1.0 | 2.0 | m <sup>2</sup> | 1 | 2.00 | |
| 19 | 24상 | 천단부 | S 022 | 균열(폭0.3mm이상) | 0.3 | 5.0 | - | m | 1 | 5.00 | |
| 20 | 24상 | 천단부 | S 023 | 균열(폭0.3mm이상) | 0.5 | 10.0 | - | m | 1 | 10.00 | |
| 21 | 24상 | 천단부 | S 024 | 균열(폭0.3mm이상) | 0.2 | 5.0 | - | m | 1 | 5.00 | |
| 22 | 24상 | 천단부 | S 025 | 균열(폭0.3mm이상) | 0.5 | 10.0 | - | m | 1 | 10.00 | |
| 23 | 24상 | 천단부 | S 027 | 누수(토사유출흔적) | - | 0.3 | 1.0 | m <sup>2</sup> | 1 | 0.30 | |
| 24 | 24상 | 측벽부 | S 028 | 벽대 | - | 0.3 | 0.5 | m <sup>2</sup> | 1 | 0.15 | |
| 25 | 24상 | 측벽부 | S 029 | 벽대 | - | 0.3 | 1.0 | m <sup>2</sup> | 2 | 0.60 | |
| 26 | 24상 | 포장부 | S 026 | 포장 들뜸 | - | 9.0 | 5.0 | m <sup>2</sup> | 1 | 45.00 | 25상 보수 |
| 27 | 24상 | 포장부 | S 027 | 포장 들뜸 | - | 4.0 | 5.0 | m <sup>2</sup> | 1 | 20.00 | 25상 보수 |
| 28 | 24상 | 포장부 | S 027 | 포장 들뜸 | - | 4.0 | 5.0 | m <sup>2</sup> | 1 | 20.00 | 25상 보수 |
| 29 | 24상 | 포장부 | S 028 | 포장 들뜸 | - | 4.5 | 5.0 | m <sup>2</sup> | 1 | 22.50 | 25상 보수 |
| 30 | 24상 | 포장부 | S 028 | 포장 들뜸 | - | 4.5 | 5.0 | m <sup>2</sup> | 1 | 22.50 | 25상 보수 |
| 31 | 25상 | 측벽부 | S 022 | 타일탈락 | - | 1.0 | 2.0 | m <sup>2</sup> | 3 | 6.00 | |
| 32 | 25상 | 측벽부 | S 026 | 타일탈락 | - | 1.0 | 2.0 | m <sup>2</sup> | 1 | 2.00 | |
| 33 | 25상 | 측벽부 | S 029 | 타일탈락 | - | 1.0 | 2.0 | m <sup>2</sup> | 2 | 4.00 | |

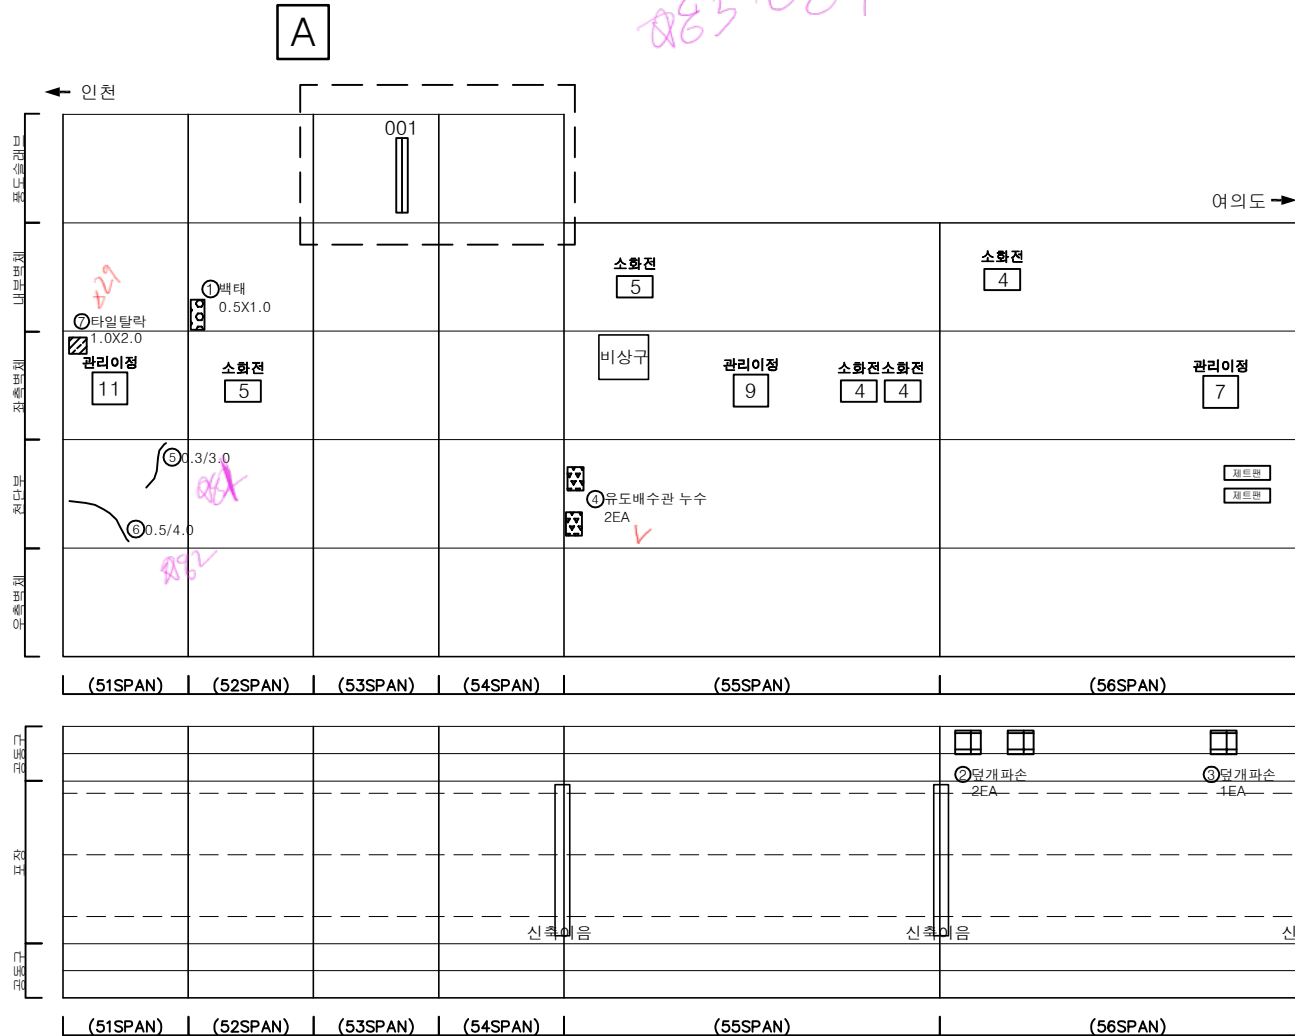
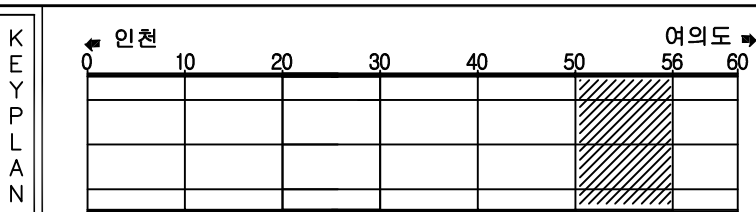
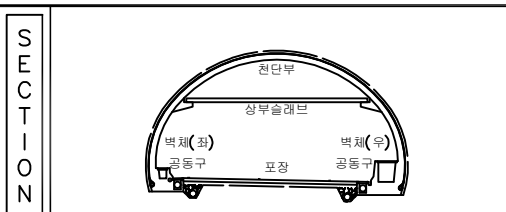
| 구분 | 구분 | 구분 | 발주처 |
|---|---|---|---|
| | | | 도면번호 06 |

| 번호 | 발생<br>년도 | 부재 | 위치 | 손상내용 | 손상현황 | | | | | | 비고 |
|---|---|---|---|---|---|---|---|---|---|---|---|
| 1 | 22하 | 내부벽체 | S 052 | 백태 | - | 0.5 | 1.0 | m <sup>2</sup> | 1 | 0.50 | |
| 2 | 24상 | 공동구 | S 056 | 공동구 덮개파손 | - | - | - | EA | 2 | 2.00 | |
| 3 | 24상 | 공동구 | S 056 | 공동구 덮개파손 | - | - | - | EA | 1 | 1.00 | |
| 4 | 24상 | 배수시설 | S 055 | 유도배수관 누수 | - | - | - | EA | 2 | 2.00 | |
| 5 | 24상 | 천단부 | S 051 | 균열(폭0.3mm이상) | 0.5 | 4.0 | - | m | 1 | 4.00 | |
| 6 | 24상 | 천단부 | S 051 | 균열(폭0.3mm이상) | 0.3 | 3.0 | - | m | 1 | 3.00 | |
| 7 | 25상 | 측벽부 | S 051 | 타일탈락 | - | 1.0 | 2.0 | m <sup>2</sup> | 1 | 2.00 | |

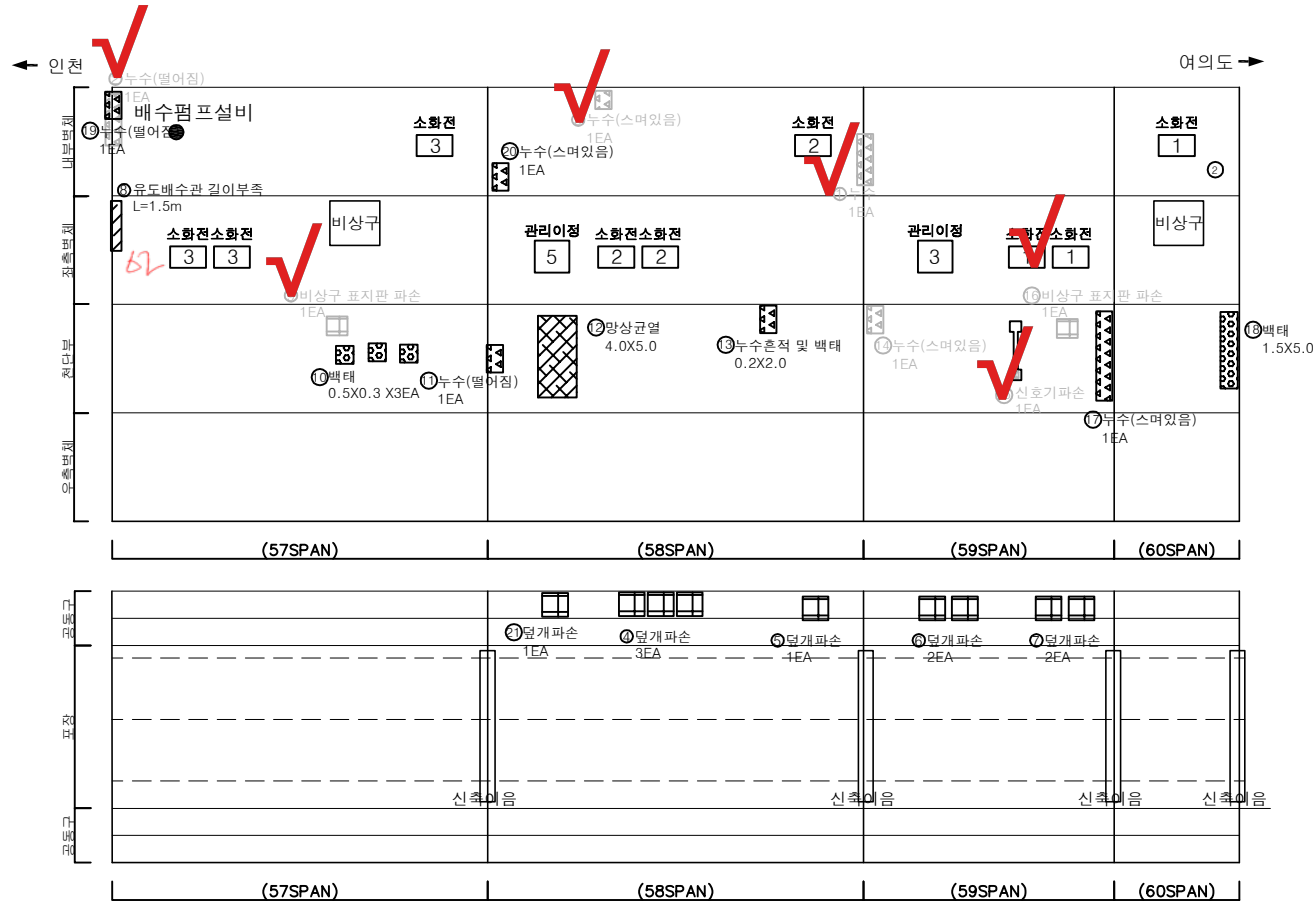
**도면번호** 07

| 번호 | 발생<br>년도 | 부재 | 위치 | 손상내용 | 손상현황 | | | | | | 비 고 |
|---|---|---|---|---|---|---|---|---|---|---|---|
| 1 | 22년 | 내부벽체 | S 058 | 누수 | - | - | - | EA | 1 | 1.00 | 24' 하 보수 |
| 2 | 23년 | 내부벽체 | S 057 | 누수(떨어짐) | - | - | - | EA | 1 | 1.00 | 24' 하 보수 |
| 3 | 23년 | 내부벽체 | S 058 | 누수(스며있음) | - | - | - | EA | 1 | 1.00 | 24' 하 보수 |
| 4 | 23년 | 공동구 | S 058 | 공동구 덮개파손 | - | - | - | EA | 3 | 3.00 | |
| 5 | 24년 | 공동구 | S 058 | 공동구 덮개파손 | - | - | - | EA | 1 | 1.00 | |
| 6 | 24년 | 공동구 | S 059 | 공동구 덮개파손 | - | - | - | EA | 2 | 2.00 | |
| 7 | 24년 | 공동구 | S 059 | 공동구 덮개파손 | - | - | - | EA | 2 | 2.00 | |
| 8 | 24년 | 배수시설 | S 057 | 유도배수관 길이부족 | - | 1.5 | - | m | 1 | 1.50 | |
| 9 | 24년 | 부대시설 | S 057 | 비상구 표지판 파손 | - | - | - | EA | 1 | 1.00 | 24' 하 보수 |
| 10 | 24년 | 천단부 | S 057 | 벽체 | - | 0.5 | 0.3 | m <sup>2</sup> | 3 | 0.45 | |
| 11 | 24년 | 천단부 | S 058 | 누수(떨어짐) | - | - | - | EA | 1 | 1.00 | |
| 12 | 24년 | 천단부 | S 058 | 망상균열 | - | 4.0 | 5.0 | m <sup>2</sup> | 1 | 20.00 | |
| 13 | 24년 | 천단부 | S 058 | 누수흔적 및 벽체 | - | 0.2 | 2.0 | m <sup>2</sup> | 1 | 0.40 | |
| 14 | 24년 | 천단부 | S 059 | 누수(스며있음) | - | - | - | EA | 1 | 1.00 | 24' 하 보수 |
| 15 | 24년 | 부대시설 | S 059 | 신호기 파손 | - | - | - | EA | 1 | 1.00 | 24' 하 보수 |
| 16 | 24년 | 부대시설 | S 059 | 비상구 표지판 파손 | - | - | - | EA | 1 | 1.00 | 24' 하 보수 |
| 17 | 24년 | 천단부 | S 059 | 누수(스며있음) | - | - | - | EA | 1 | 1.00 | |
| 18 | 24년 | 천단부 | S 060 | 벽체 | - | 1.5 | 5.0 | m <sup>2</sup> | 1 | 7.50 | |
| 19 | 25년 | 내부벽체 | S 057 | 누수(떨어짐) | - | - | - | EA | 1 | 1.00 | |
| 20 | 25년 | 내부벽체 | S 058 | 누수(스며있음) | - | - | - | EA | 1 | 1.00 | |
| 21 | 25년 | 공동구 | S 058 | 공동구 덮개파손 | - | - | - | EA | 1 | 1.00 | |
