신월여의지하도로 안전점검(정기,정밀)용역  
(정밀안전점검)

외관조사망도  
신월여의지하도로(전기실 외)

(주)명성엔지니어링

ID : 신월여의지하도로-여의도방향 전기실

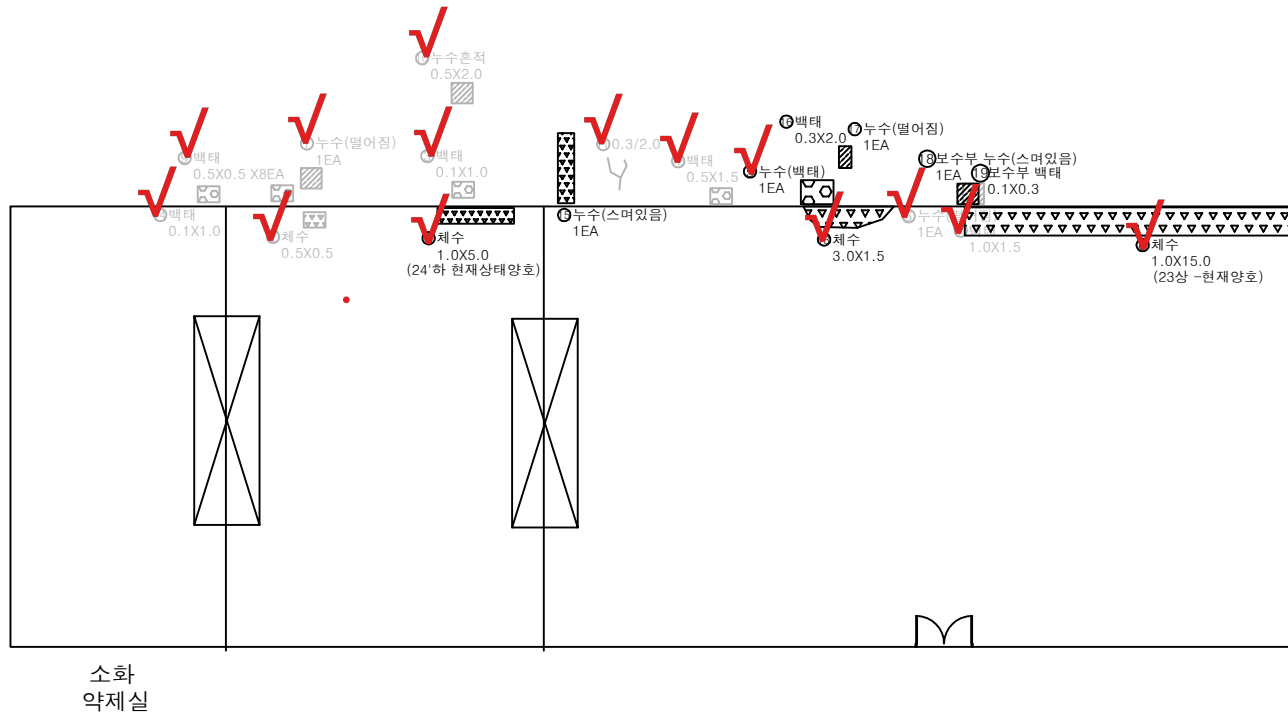
| | | | 02 |

| 번호 | 발생<br>년도 | 부재 | 위치 | 손상내용 | 손상현황 | | | | | | 비고 |
|---|---|---|---|---|---|---|---|---|---|---|---|
| 1 | 22하 | 전기실 | 벽체 | 누수(떨어짐) | - | - | - | EA | 1 | 1.00 | 24'상 보수 |
| 2 | 22하 | 전기실 | 바닥 | 채수 | - | 0.5 | 0.5 | m <sup>2</sup> | 1 | 0.25 | 24'상 보수 |
| 3 | 22하 | 전기실 | 벽체 | 백태 | - | 0.1 | 1.0 | m <sup>2</sup> | 1 | 0.10 | 25'상 보수 |
| 4 | 22하 | 전기실 | 바닥 | 채수 | - | 1.0 | 5.0 | m <sup>2</sup> | 1 | 5.00 | |
| 5 | 22하 | 전기실 | 벽체 | 누수(백태) | - | - | - | EA | 1 | 1.00 | |
| 6 | 22하 | 전기실 | 벽체 | 누수(떨어짐) | - | - | - | EA | 1 | 1.00 | 25'상 보수 |
| 7 | 22하 | 전기실 | 벽체 | 백태 | - | 1.0 | 1.5 | m <sup>2</sup> | 1 | 1.50 | 25'상 보수 |
| 8 | 22하 | 전기실 | 바닥 | 채수 | - | 1.0 | 15.0 | m <sup>2</sup> | 1 | 15.00 | |
| 9 | 23상 | 전기실 | 벽체 | 백태 | - | 0.5 | 0.5 | m <sup>2</sup> | 8 | 2.00 | 24'상 보수 |
| 10 | 23하 | 전기실 | 벽체 | 누수흔적 | - | 0.5 | 2.0 | m <sup>2</sup> | 1 | 1.00 | 25'상 보수 |
| 11 | 23상 | 전기실 | 벽체 | 균열(0.3mm이상) | 0.3 | 2.0 | - | m | 1 | 2.00 | 25'상 보수 |
| 12 | 23상 | 전기실 | 벽체 | 백태 | - | 0.5 | 1.5 | m <sup>2</sup> | 1 | 0.75 | 25'상 보수 |
| 13 | 23상 | 전기실 | 바닥 | 채수 | - | 3.0 | 1.5 | m <sup>2</sup> | 1 | 4.50 | |
| 14 | 24상 | 전기실 | 벽체 | 백태 | - | 0.1 | 1.0 | m <sup>2</sup> | 1 | 0.10 | 25'상 보수 |
| 15 | 24하 | 전기실 | 벽체 | 누수(스며있음) | - | - | - | EA | 1 | 1.00 | |
| 16 | 24하 | 전기실 | 벽체 | 백태 | - | 0.3 | 2.0 | m <sup>2</sup> | 1 | 0.60 | 손상증가 |
| 17 | 25상 | 전기실 | 벽체 | 누수(떨어짐) | - | - | - | EA | 1 | 1.00 | |
| 18 | 25상 | 전기실 | 벽체 | 보수부 누수(스며있음) | - | - | - | EA | 1 | 1.00 | |
| 19 | 25상 | 전기실 | 벽체 | 보수부 백태 | - | 0.1 | 0.3 | m <sup>2</sup> | 1 | 0.03 | |

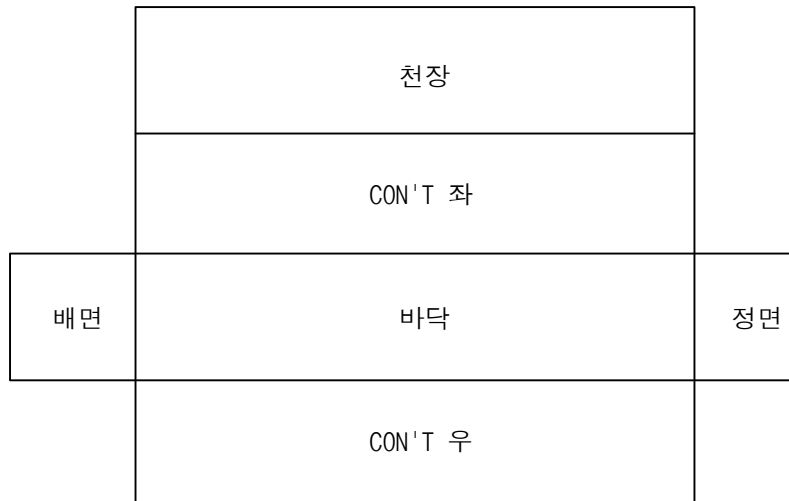
| 철근노출 | 침하 | 열화 | 도면번호<br>03 |

| 번호 | 발생<br>년도 | 부재 | 위치 | 손상내용 | 손상현황 | | | | | | 비 고 |
|---|---|---|---|---|---|---|---|---|---|---|---|
| 1 | 22상 | 전기실 | 1층벽체 | 백태 | - | 0.1 | 0.3 | m² | 2 | 0.06 | |
| 2 | 24상 | 전기실 | 1층벽체 | 철근노출 | - | 0.4 | 0.4 | m² | 4 | 0.64 | |
