신월여의지하도로 안전점검(정기,정밀)용역  
(정밀안전점검)

외관조사망도  
신월여의지하도로(전기실 외)

ID : 신월여의지하도로-인천방향 전기실 (RAMP-D)

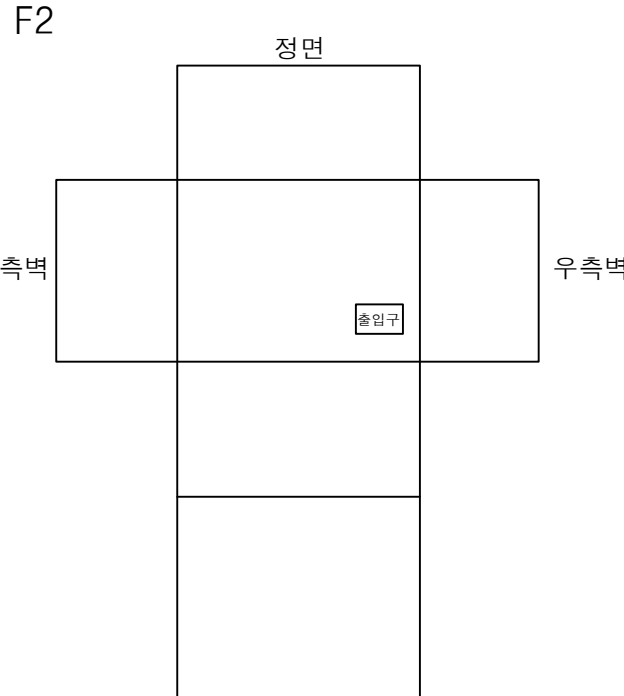
ID : 신월여의지하도로-인천방향 소화수조 (SPAN 6)

| 번호 | 발생<br>년도 | 부재 | 위치 | 손상내용 | 손상현황 | | | | | | 비고 |
|---|---|---|---|---|---|---|---|---|---|---|---|
| 1 | 22상 | 소화수조 | 정면 | 누수및백태 | - | 0.2 | 1.0 | m <sup>2</sup> | 2 | 0.40 | 25'상 보수 |
| 2 | 22상 | 소화수조 | 좌측벽 | 누수및백태 | - | 0.2 | 1.0 | m <sup>2</sup> | 2 | 0.40 | 25'상 보수 |
| 3 | 22상 | 소화수조 | 우측벽 | 누수및백태 | - | 0.2 | 1.0 | m <sup>2</sup> | 3 | 0.60 | 25'상 보수 |
| 4 | 23상 | 소화수조 | 상부슬라브 | 누수(스며있음) | - | - | - | EA | 1 | 1.00 | 25'상 보수 |
| 5 | 23하 | 소화수조 | 정면 | 백태 | - | 0.2 | 0.5 | m <sup>2</sup> | 1 | 0.10 | 25'상 보수 |
| 6 | 24하 | 소화수조 | 상부슬라브 | 누수(스며있음) | - | - | - | EA | 1 | 1.00 | |
