# 탄천대교 외관조사망도

2025. 06

관리주체 : 성남시 수정구

수행업체 : 주식회사 주성

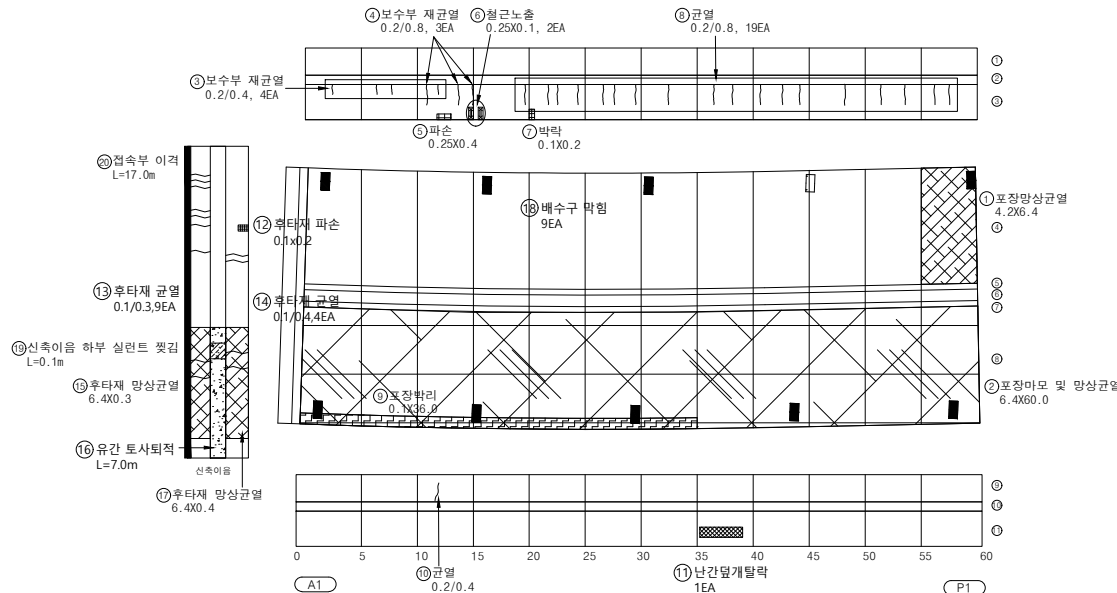
# 탄천대교 외관조사망도 교면포장 S1

| 번호 | 부재명 | 손상내용 | 폭<br>(mm) | 길이<br>(m) | 너비<br>(m) | 단위 | 개소 | 수량 | 비고 |
|---|---|---|---|---|---|---|---|---|---|
| 1 | 교면포장 | 포장망상균열 | | 4.20 | 6.40 | ㎡ | 1 | 26.88 | 신규 |
| 2 | 교면포장 | 포장마모 및 망상균열 | | 6.40 | 60.00 | ㎡ | 1 | 384.00 | 신규 |
| 3 | 방호벽 | 보수부 재균열(0.3mm미만) | 0.2 | 0.40 | | m | 4 | 1.60 | 신규 |
| 5 | 방호벽 | 파손 | | 0.25 | 0.40 | ㎡ | 1 | 0.10 | 신규 |
| 6 | 방호벽 | 철근노출 | | 0.25 | 0.10 | ㎡ | 2 | 0.05 | 신규 |
| 7 | 방호벽 | 박락 | | 0.10 | 0.20 | ㎡ | 1 | 0.02 | 신규 |
| 8 | 방호벽 | 균열(0.3mm미만) | 0.2 | 0.80 | | m | 19 | 15.20 | 신규 |

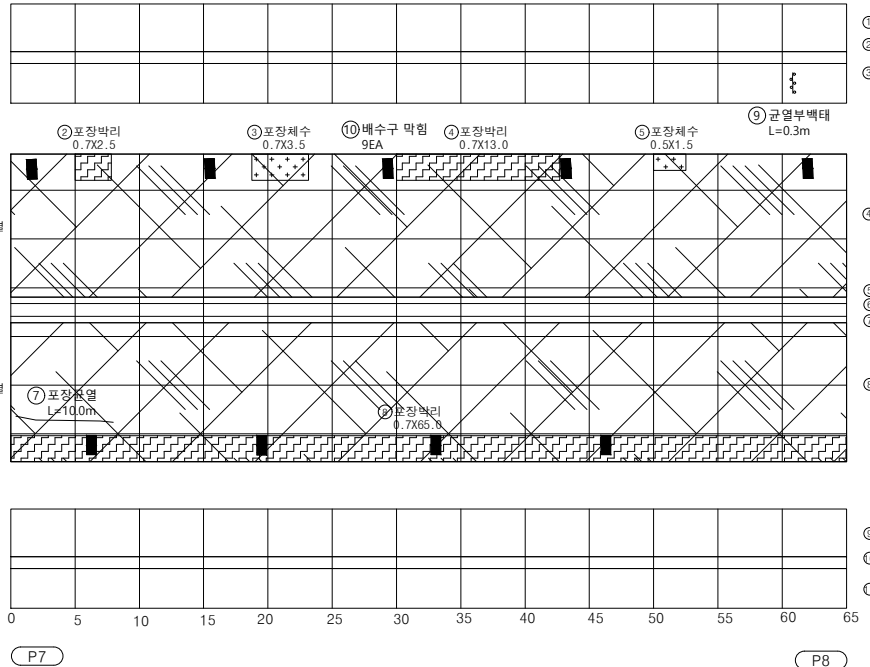
① 포장마모 및 망상균열  
6.4X65.0

⑥ 포장마모 및 망상균열  
6.4X65.0

⑤ 포장채수  
0.5X1.5

⑨ 균열부백태  
L=0.3m

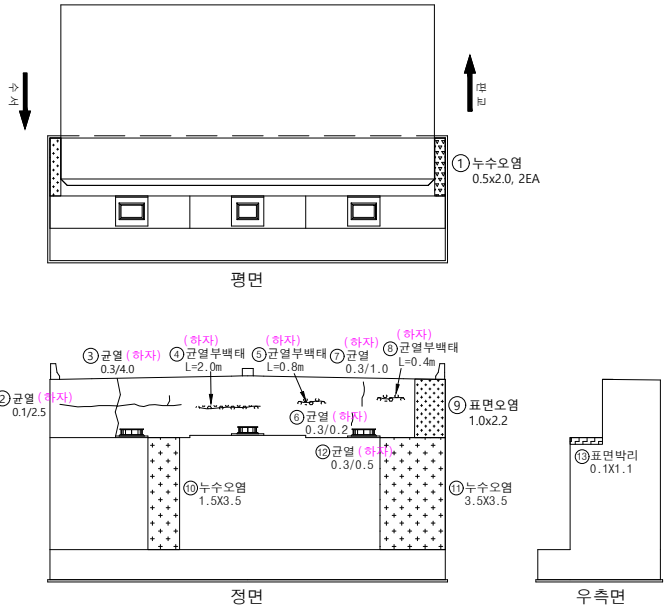
| 번호 | 부재명 | 손 상 내 용 | 폭<br>(mm) | 길이<br>(m) | 너비<br>(m) | 단위 | 개소 | 물량 | 비고 |
|---|---|---|---|---|---|---|---|---|---|
| 1 | 교대 | 누수오염 | | 0.50 | 2.00 | ㎡ | 2 | 2.00 | 기준 |
| 2 | 교대 | 균열(0.3mm미만) | 0.1 | 2.50 | | m | 1 | 2.50 | 기준 |
| 3 | 교대 | 균열(0.3mm이상) | 0.3 | 4.00 | | m | 1 | 4.00 | 기준 |
| 4 | 교대 | 균열부백태 | | 2.00 | | m | 1 | 2.00 | 신규 |
| 10 | 교대 | 누수오염 | | 1.50 | 3.50 | ㎡ | 1 | 5.25 | 신규 |
| 11 | 교대 | 누수오염 | | 3.50 | 3.50 | ㎡ | 1 | 12.25 | 신규 |

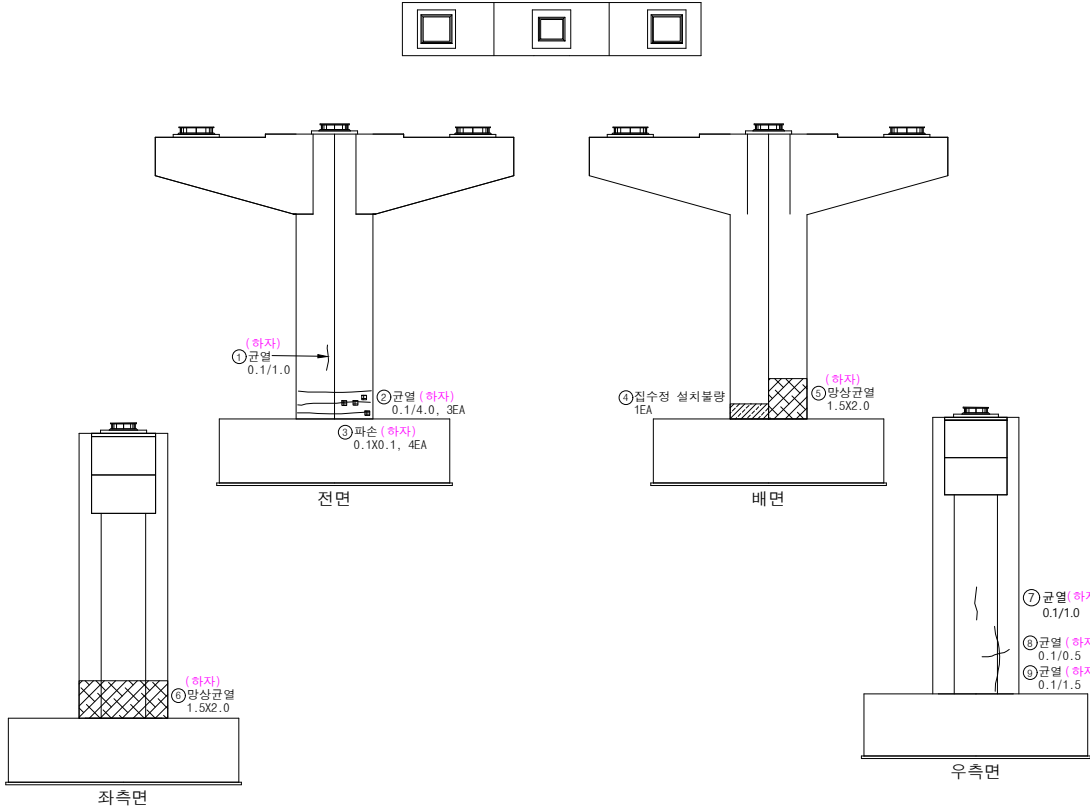
| 번호 | 부재명 | 손상내용 | 폭<br>(mm) | 길이<br>(m) | 너비<br>(m) | 단위 | 개소 | 수량 | 비고 |
|---|---|---|---|---|---|---|---|---|---|
| 1 | 교각 | 망상균열(폭0.1~0.2mm) | | 2.00 | 2.50 | ㎡ | 1 | 5.00 | 신규 |
| 2 | 교각 | 균열(0.3mm미만) | 0.2 | 2.20 | | m | 1 | 2.20 | 신규 |
| 3 | 교각 | 망상균열(폭0.1~0.2mm) | | 4.00 | 2.50 | ㎡ | 1 | 10.00 | 신규 |
