# 탄천대교 외관조사망도

2025. 06

관리주체 : 성남시 수정구

수행업체 : 주식회사 주성

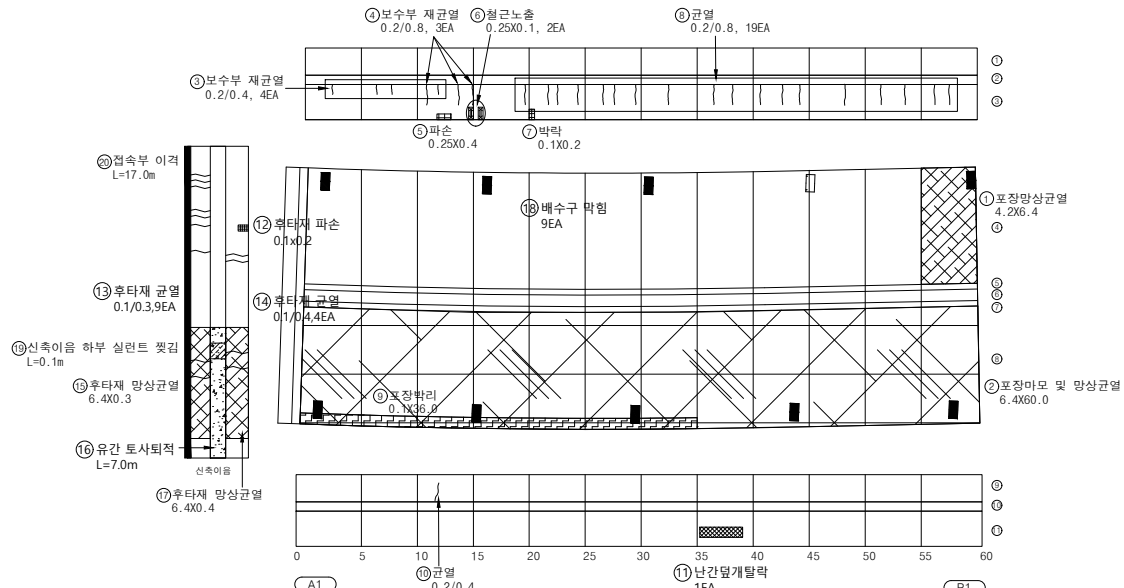
# 탄천대교 외관조사망도 교면포장 S1

| 번호 | 부재명 | 손상내용 | 폭<br>(mm) | 길이<br>(m) | 너비<br>(m) | 단위 | 개소 | 수량 | 비고 |
|---|---|---|---|---|---|---|---|---|---|
| 1 | 교면포장 | 포장망상균열 | | 4.20 | 6.40 | ㎡ | 1 | 26.88 | 신규 |
| 2 | 교면포장 | 포장마모 및 망상균열 | | 6.40 | 60.00 | ㎡ | 1 | 384.00 | 신규 |
| 3 | 방호벽 | 보수부 재균열(0.3mm미만) | 0.2 | 0.40 | | m | 4 | 1.60 | 신규 |
| 4 | 방호벽 | 보수부 재균열(0.3mm미만) | 0.2 | 0.80 | | m | 3 | 2.40 | 신규 |
| 5 | 방호벽 | 파손 | | 0.25 | 0.40 | ㎡ | 1 | 0.10 | 신규 |
| 6 | 방호벽 | 철근노출 | | 0.25 | 0.10 | ㎡ | 2 | 0.05 | 신규 |
| 7 | 방호벽 | 박락 | | 0.10 | 0.20 | ㎡ | 1 | 0.02 | 신규 |
| 8 | 방호벽 | 균열(0.3mm미만) | 0.2 | 0.80 | | m | 19 | 15.20 | 신규 |
| 9 | 교면포장 | 포장박리 | | 0.10 | 36.00 | ㎡ | 1 | 3.60 | 신규 |
| 10 | 방호벽 | 균열(0.3mm미만) | 0.2 | 0.40 | | m | 1 | 0.40 | 신규 |
| 11 | 방호벽 | 난간덮개탈락 | | | | EA | 1 | 1.00 | 기존 |
| 12 | 신축이음 | 후타재 파손 | | 0.10 | 0.20 | ㎡ | 1 | 0.02 | 기존 |
| 13 | 신축이음 | 후타재 균열(0.3mm미만) | 0.1 | 0.30 | | m | 9 | 2.70 | 기존 |
| 14 | 신축이음 | 후타재 균열(0.3mm미만) | 0.1 | 0.40 | | m | 4 | 1.60 | 기존 |
| 15 | 신축이음 | 후타재 망상균열 | | 6.40 | 0.30 | ㎡ | 1 | 1.92 | 신규 |
| 16 | 신축이음 | 유간 토사퇴적 | | 7.00 | | m | 1 | 7.00 | 기존 |
| 17 | 신축이음 | 후타재 망상균열 | | 6.40 | 0.40 | ㎡ | 1 | 2.56 | 신규 |
| 18 | 배수시설 | 배수구 막힘 | | | | EA | 9 | 9.00 | 기존 |
| 19 | 신축이음 | 신축이음 하부 고무재 찢김 | | 0.10 | | m | 1 | 0.10 | 신규 |
| 20 | 교면포장 | 침숙부 이격 | | 17.00 | | m | 1 | 17.00 | 신규 |

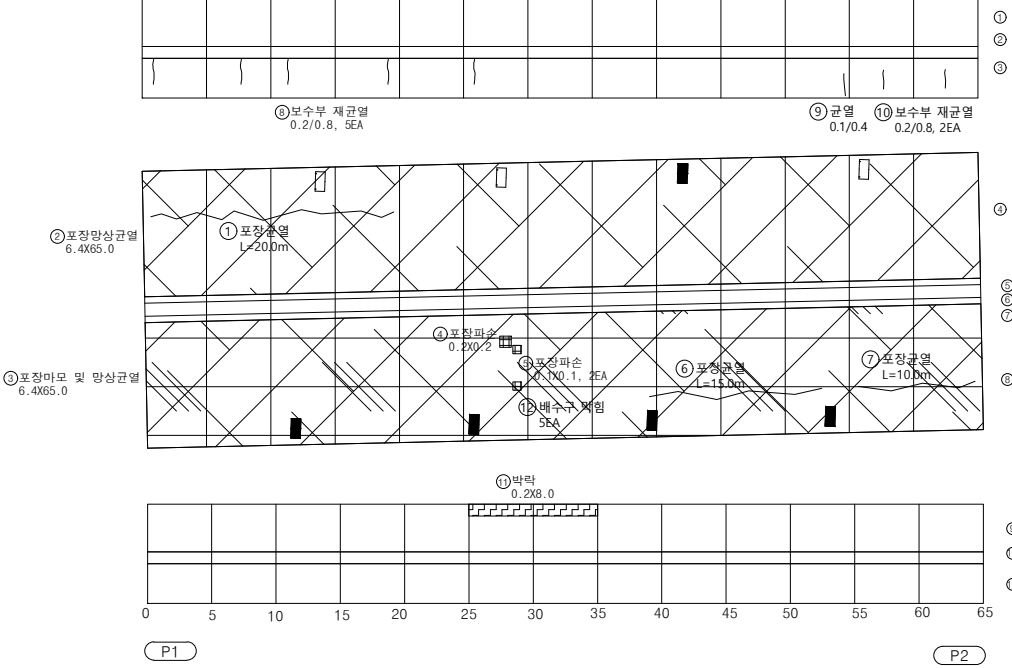
| 번호 | 부재명 | 손 상 내 용 | 폭 (mm) | 길이 (m) | 너비 (m) | 단위 | 개소 | 물량 | 비고 |
|---|---|---|---|---|---|---|---|---|---|
| 1 | 교면포장 | 포장균열 | | 20.00 | | m | 1 | 20.00 | 기준 |
| 2 | 교면포장 | 포장망상균열 | | 6.40 | 65.00 | m <sup>2</sup> | 1 | 416.00 | 신규 |
| 3 | 교면포장 | 포장마모 및 망상균열 | | 6.40 | 65.00 | m <sup>2</sup> | 1 | 416.00 | 신규 |
| 6 | 교면포장 | 포장균열 | | 15.00 | | m | 1 | 15.00 | 기준 |
| 7 | 교면포장 | 포장균열 | | 10.00 | | m | 1 | 10.00 | 기준 |
| 8 | 방호벽 | 보수부 재균열(0.3mm미만) | 0.2 | 0.80 | | m | 5 | 4.00 | 신규 |
| 9 | 방호벽 | 균열(0.3mm미만) | 0.1 | 0.40 | | m | 1 | 0.40 | 기준 |
| 10 | 방호벽 | 보수부 재균열(0.3mm미만) | 0.2 | 0.80 | | m | 2 | 1.60 | 기준 |

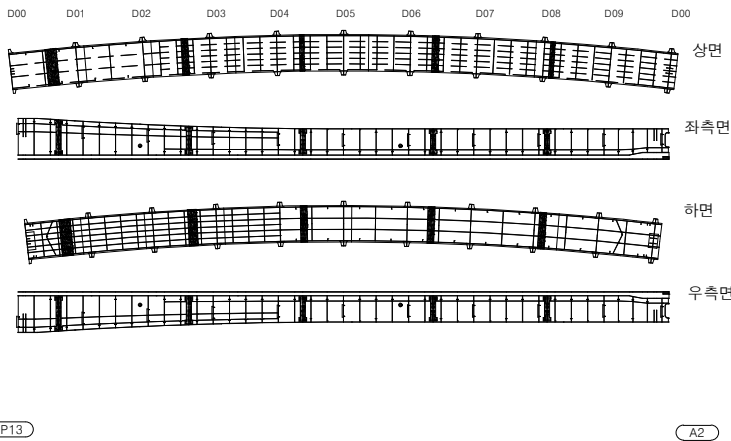
| 번호 | 부재명 | 손 상 내 용 | 폭<br>(mm) | 길이<br>(m) | 너비<br>(m) | 단위 | 개소 | 물량 | 비고 |
|---|---|---|---|---|---|---|---|---|---|
| 1 | 교대 | 누수오염 | | 0.50 | 2.00 | ㎡ | 2 | 2.00 | 기준 |
| 2 | 교대 | 균열(0.3mm미만) | 0.1 | 2.50 | | m | 1 | 2.50 | 기준 |
| 3 | 교대 | 균열(0.3mm이상) | 0.3 | 4.00 | | m | 1 | 4.00 | 기준 |
| 4 | 교대 | 균열부백태 | | 2.00 | | m | 1 | 2.00 | 신규 |
| 5 | 교대 | 균열부백태 | | 0.80 | | m | 1 | 0.80 | 신규 |
| 6 | 교대 | 균열(0.3mm이상) | 0.3 | 0.20 | | m | 1 | 0.20 | 신규 |
| 7 | 교대 | 균열(0.3mm이상) | 0.3 | 1.00 | | m | 1 | 1.00 | 신규 |
| 8 | 교대 | 균열부백태 | | 0.40 | | m | 1 | 0.40 | 신규 |
| 10 | 교대 | 누수오염 | | 1.50 | 3.50 | ㎡ | 1 | 5.25 | 신규 |
| 11 | 교대 | 누수오염 | | 3.50 | 3.50 | ㎡ | 1 | 12.25 | 신규 |
| 12 | 교대 | 균열(0.3mm이상) | 0.3 | 0.50 | | m | 1 | 0.50 | 신규 |
