# 탄천대교 외관조사망도

2025. 06

관리주체 : 성남시 수정구

수행업체 : 주식회사 주성

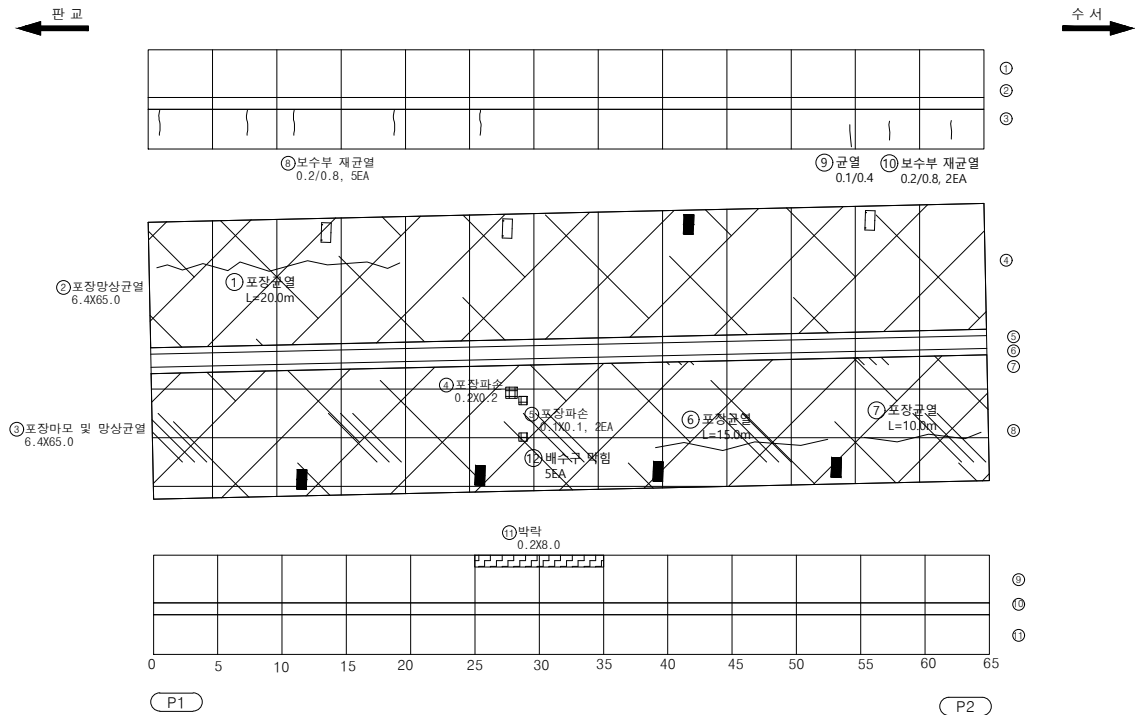
탄천대교 외관조사망도 교면포장 S2

| 번호 | 부재명 | 손상내용 | 폭<br>(mm) | 길이<br>(m) | 너비<br>(m) | 단위 | 개소 | 수량 | 비고 |
|---|---|---|---|---|---|---|---|---|---|
| 1 | 교면포장 | 포장균열 | | 20.00 | | m | 1 | 20.00 | 기준 |
| 2 | 교면포장 | 포장망상균열 | | 6.40 | 65.00 | m <sup>2</sup> | 1 | 416.00 | 신규 |
| 3 | 교면포장 | 포장마모 및 망상균열 | | 6.40 | 65.00 | m <sup>2</sup> | 1 | 416.00 | 신규 |
| 8 | 방호벽 | 보수부 재균열(0.3mm미만) | 0.2 | 0.80 | | m | 5 | 4.00 | 신규 |

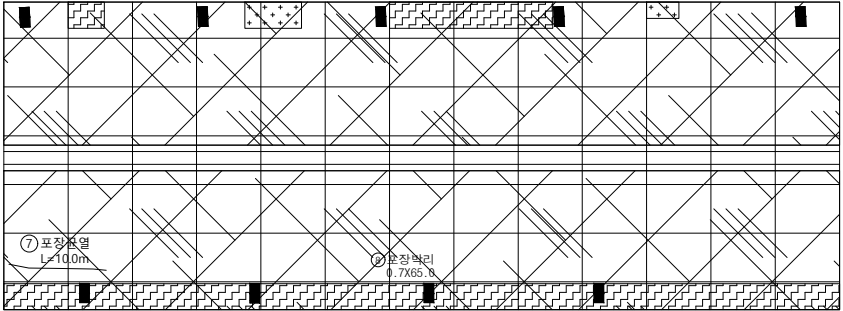
① 포장마모 및 망상균열  
6.4X65.0

⑥ 포장마모 및 망상균열  
6.4X65.0

② 포장박리 0.7X2.5    ③ 포장채수 0.7X3.5    ⑩ 배수구 막힘 9EA    ④ 포장박리 0.7X13.0    ⑤ 포장채수 0.5X1.5    ⑨ 균열부백태 L=0.3m

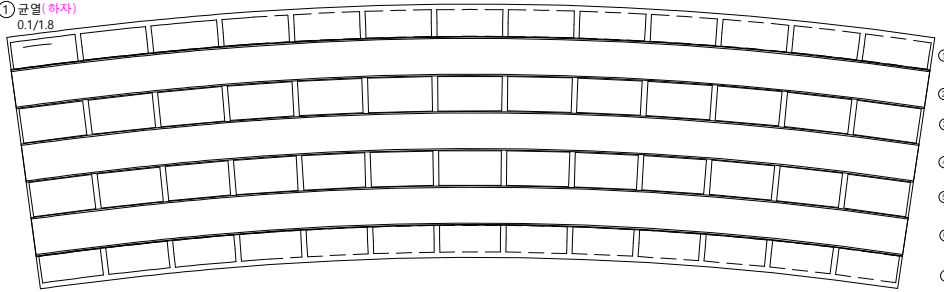
| 번호 | 부재명 | 손상내용 | 폭<br>(mm) | 길이<br>(m) | 너비<br>(m) | 단위 | 개소 | 수량 | 비고 |
|---|---|---|---|---|---|---|---|---|---|
| 1 | 바닥판하면 | 균열(0.3mm미만) | 0.1 | 1.80 | | m | 1 | 1.80 | 기준 |

① 균열(하자)  
0.1/1.8

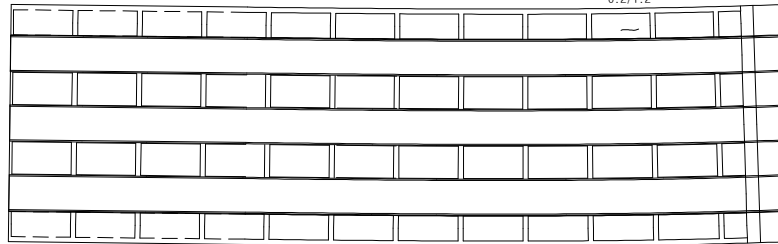
| 번호 | 부재명 | 손상 내용 | 폭<br>(mm) | 길이<br>(m) | 너비<br>(m) | 단위 | 개소 | 물량 | 비고 |
|---|---|---|---|---|---|---|---|---|---|
| 1 | 바닥판하면 | 균열(0.3mm미만) | 0.2 | 1.20 | | m | 1 | 1.20 | 산규 |

①균열 (하자)  
0.2/1.2
