# 탄천대교 외관조사망도

2025. 06

관리주체 : 성남시 수정구

수행업체 : 주식회사 주성

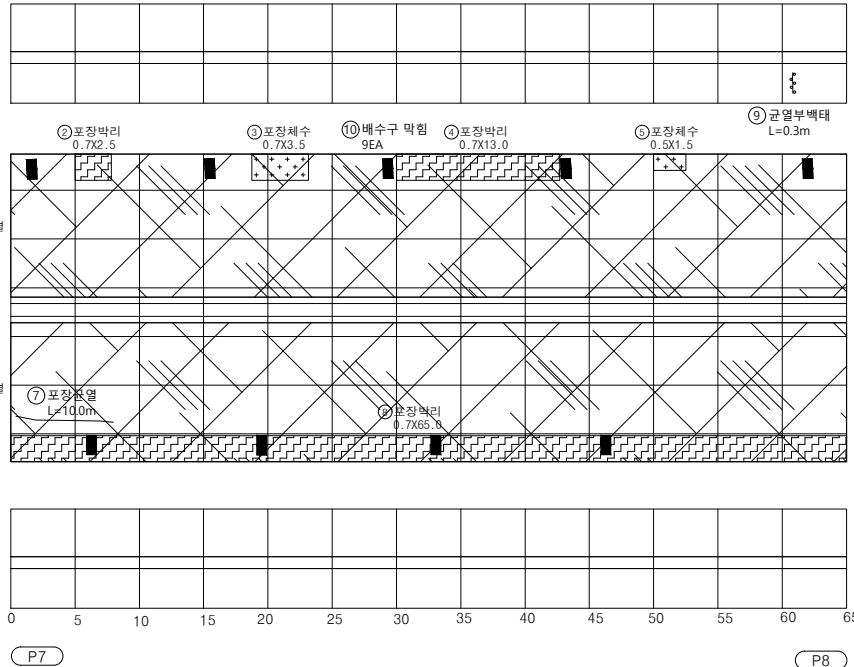
① 포장마모 및 망상균열  
6.4X65.0

⑥ 포장마모 및 망상균열  
6.4X65.0

② 포장박리 0.7X2.5    ③ 포장채수 0.7X3.5    ⑩ 배수구 막힘 9EA    ④ 포장박리 0.7X13.0    ⑤ 포장채수 0.5X1.5    ⑨ 균열부백태 L=0.3m
