# 탄천대교 외관조사망도

2025. 06

관리주체 : 성남시 수정구

수행업체 : 주식회사 주성

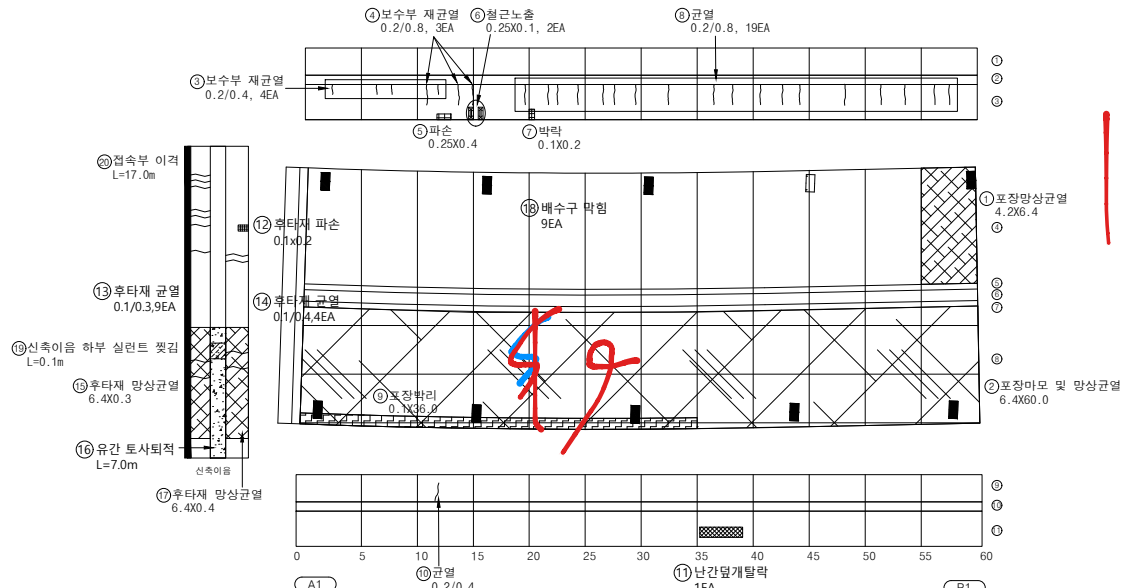
# 탄천대교 외관조사망도 교면포장 S1

| 번호 | 부재명 | 손상내용 | 폭<br>(mm) | 길이<br>(m) | 너비<br>(m) | 단위 | 개소 | 수량 | 비고 |
|---|---|---|---|---|---|---|---|---|---|
| 1 | 교면포장 | 포장망상균열 | | 4.20 | 6.40 | m | 1 | 26.88 | 신규 |
| 2 | 교면포장 | 포장마모 및 망상균열 | | 6.40 | 60.00 | m | 1 | 384.00 | 신규 |
| 3 | 방호벽 | 보수부 재균열(0.3mm미만) | 0.2 | 0.40 | | m | 4 | 1.60 | 신규 |
| 5 | 방호벽 | 파손 | | 0.25 | 0.40 | m | 1 | 0.10 | 신규 |
| 6 | 방호벽 | 철근노출 | | 0.25 | 0.10 | m | 2 | 0.05 | 신규 |
| 7 | 방호벽 | 박락 | | 0.10 | 0.20 | m | 1 | 0.02 | 신규 |
| 9 | 교면포장 | 포장박리 | | 0.10 | 36.00 | m | 1 | 3.60 | 신규 |
| 12 | 신축이음 | 후타재 파손 | | 0.10 | 0.20 | m | 1 | 0.02 | 기존 |
| 18 | 배수시설 | 배수구 막힘 | | | | EA | 9 | 9.00 | 기존 |
| 19 | 신축이음 | 신축이음 하부 고무재 찢김 | | 0.10 | | m | 1 | 0.10 | 신규 |
| 20 | 교면포장 | 침식부 이격 | | 17.00 | | m | 1 | 17.00 | 신규 |
