# 탄천대교 외관조사망도

2025. 06

관리주체 : 성남시 수정구

수행업체 : 주식회사 주성

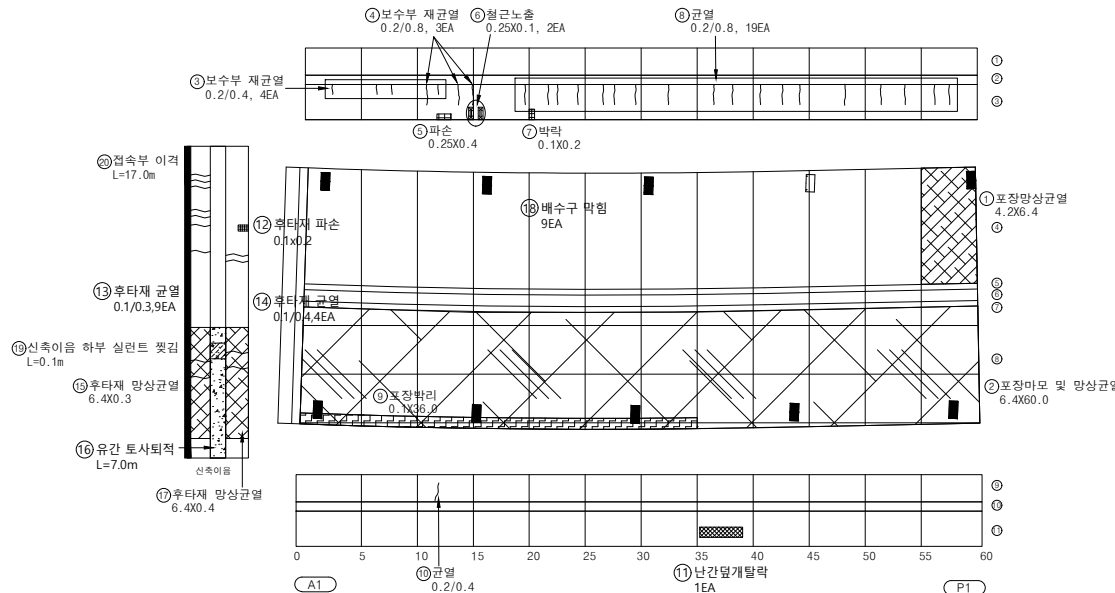
# 탄천대교 외관조사망도 교면포장 S1

| 번호 | 부재명 | 손상내용 | 폭<br>(mm) | 길이<br>(m) | 너비<br>(m) | 단위 | 개소 | 수량 | 비고 |
|---|---|---|---|---|---|---|---|---|---|
| 1 | 교면포장 | 포장망상균열 | | 4.20 | 6.40 | m | 1 | 26.88 | 신규 |
| 2 | 교면포장 | 포장마모 및 망상균열 | | 6.40 | 60.00 | m | 1 | 384.00 | 신규 |
| 3 | 방호벽 | 보수부 재균열(0.3mm미만) | 0.2 | 0.40 | | m | 4 | 1.60 | 신규 |
| 5 | 방호벽 | 파손 | | 0.25 | 0.40 | m | 1 | 0.10 | 신규 |
| 6 | 방호벽 | 철근노출 | | 0.25 | 0.10 | m | 2 | 0.05 | 신규 |
| 7 | 방호벽 | 박락 | | 0.10 | 0.20 | m | 1 | 0.02 | 신규 |
| 9 | 교면포장 | 포장박리 | | 0.10 | 36.00 | m | 1 | 3.60 | 신규 |
| 12 | 신축이음 | 후타재 파손 | | 0.10 | 0.20 | m | 1 | 0.02 | 기존 |
| 19 | 신축이음 | 신축이음 하부 고무재 찢김 | | 0.10 | | m | 1 | 0.10 | 신규 |
| 20 | 교면포장 | 침숙부 이격 | | 17.00 | | m | 1 | 17.00 | 신규 |

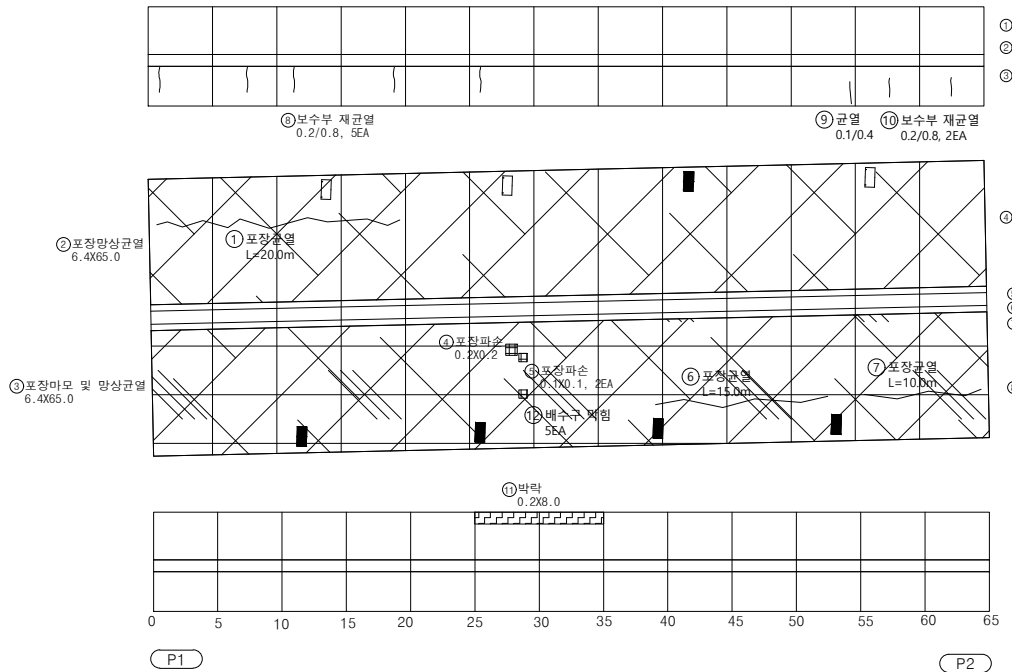
| 번호 | 부재명 | 손상내용 | 폭<br>(mm) | 길이<br>(m) | 너비<br>(m) | 단위 | 개소 | 수량 | 비고 |
|---|---|---|---|---|---|---|---|---|---|
| 1 | 교면포장 | 포장균열 | | 20.00 | | m | 1 | 20.00 | 기준 |
| 2 | 교면포장 | 포장망상균열 | | 6.40 | 65.00 | m <sup>2</sup> | 1 | 416.00 | 신규 |
| 3 | 교면포장 | 포장마모 및 망상균열 | | 6.40 | 65.00 | m <sup>2</sup> | 1 | 416.00 | 신규 |
| 8 | 방호벽 | 보수부 재균열(0.3mm미만) | 0.2 | 0.80 | | m | 5 | 4.00 | 신규 |

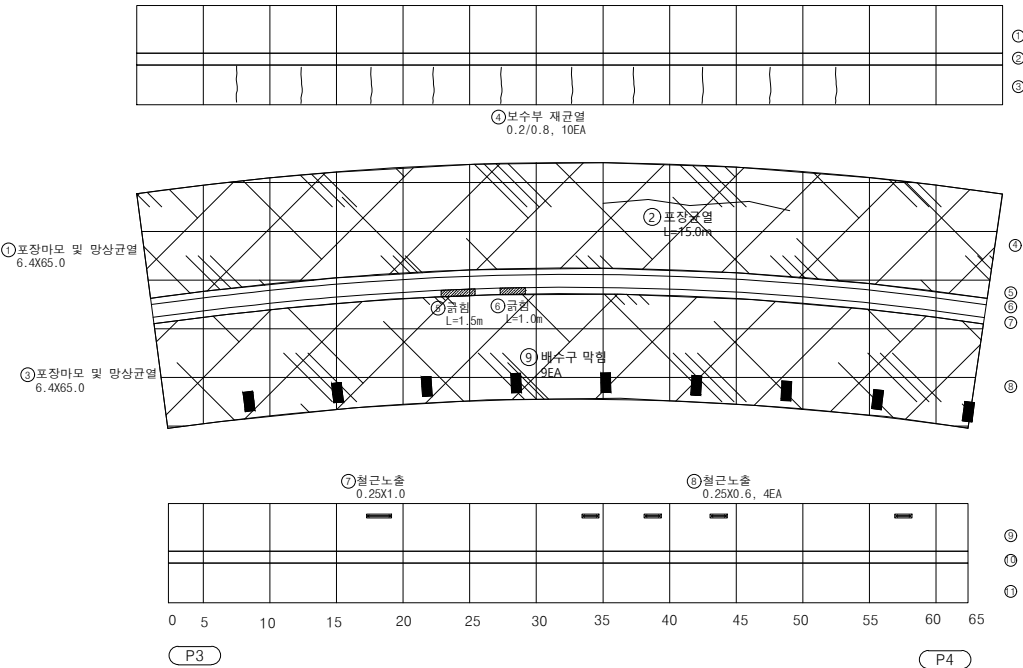
SECTION

| 번호 | 부재명 | 손상내용 | 폭<br>(mm) | 길이<br>(m) | 너비<br>(m) | 단위 | 개소 | 수량 | 비고 |
|---|---|---|---|---|---|---|---|---|---|
| 1 | 교면포장 | 포장마모 및 망상균열 | | 6.40 | 55.00 | ㎡ | 1 | 352.00 | 신규 |
| 2 | 교면포장 | 포장균열 | | 22.00 | | m | 1 | 22.00 | 기존 |
| 4 | 교면포장 | 포장균열 | | 1.00 | | m | 1 | 1.00 | 기존 |
| 5 | 교면포장 | 포장균열 | | 15.00 | | m | 1 | 15.00 | 기존 |
| 7 | 교면포장 | 포장마모 및 망상균열 | | 6.40 | 55.00 | ㎡ | 1 | 352.00 | 신규 |
| 9 | 교면포장 | 포장균열 | | 5.00 | | m | 1 | 5.00 | 기존 |
| 11 | 방호벽 | 균열부백태 | 0.2 | 0.80 | | m | 1 | 0.80 | 신규 |
| 15 | 신축이음 | 후타재 균열(0.3mm미만) | 0.1 | 0.40 | | m | 8 | 3.20 | 기존 |

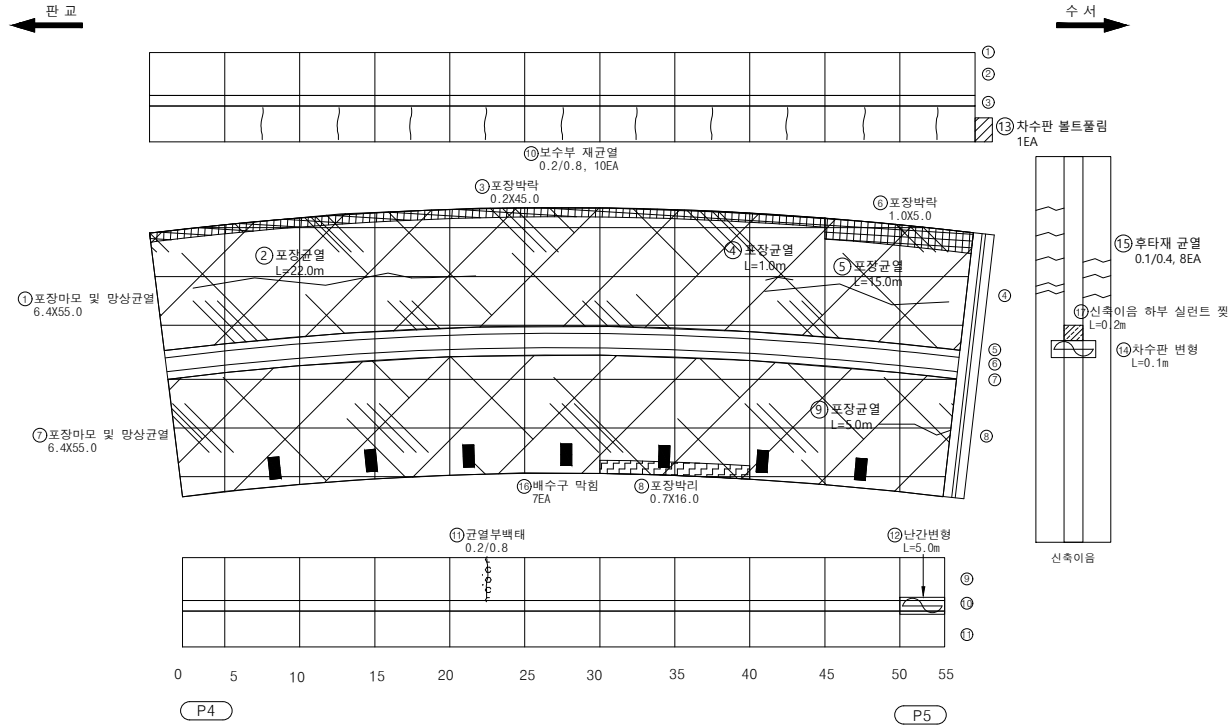
SECTION

| 번호 | 부재명 | 손상내용 | 폭<br>(mm) | 길이<br>(m) | 너비<br>(m) | 단위 | 개소 | 수량 | 비고 |
|---|---|---|---|---|---|---|---|---|---|
| 1 | 교면포장 | 포장마모 및 망상균열 | | 6.40 | 60.00 | ㎡ | 1 | 384.00 | 신규 |
| 3 | 교면포장 | 포장균열 | | 15.00 | | m | 1 | 15.00 | 기존 |
| 5 | 교면포장 | 포장마모 및 망상균열 | | 6.40 | 60.00 | ㎡ | 1 | 384.00 | 신규 |
| 6 | 방호벽 | 보수부 재균열(0.3mm미만) | 0.2 | 0.80 | | m | 6 | 4.80 | 신규 |

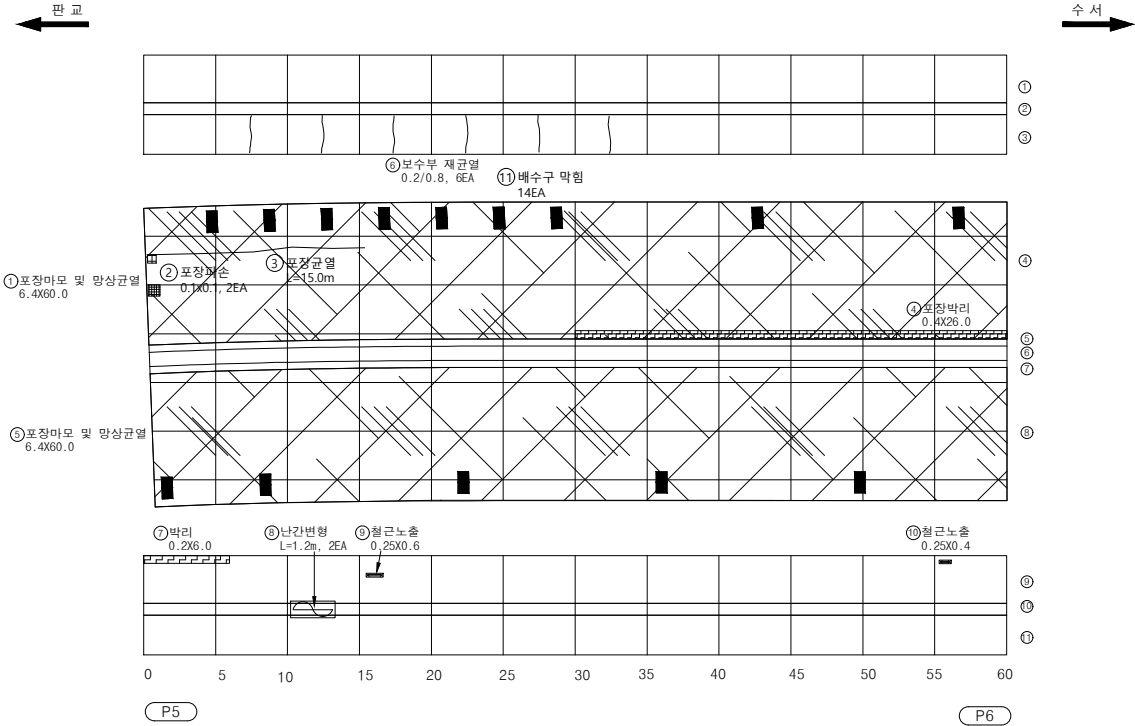
SECTION

| 번호 | 부재명 | 손상내용 | 폭<br>(mm) | 길이<br>(m) | 너비<br>(m) | 단위 | 개소 | 수량 | 비고 |
|---|---|---|---|---|---|---|---|---|---|
| 1 | 교면포장 | 포장마모 및 망상균열 | | 6.40 | 65.00 | ㎡ | 1 | 416.00 | 신규 |
| 5 | 교면포장 | 포장마모 및 망상균열 | | 6.40 | 65.00 | ㎡ | 1 | 416.00 | 신규 |
| 8 | 교면포장 | 포장균열 | | 10.00 | | m | 2 | 20.00 | 기존 |
| 9 | 방호벽 | 균열부백태 | 0.2 | 0.50 | | m | 1 | 0.50 | 신규 |
| 11 | 방호벽 | 균열부백태 | 0.2 | 0.80 | | m | 2 | 1.60 | 신규 |
| 13 | 방호벽 | 균열부백태 | 0.2 | 0.80 | | m | 1 | 0.80 | 신규 |

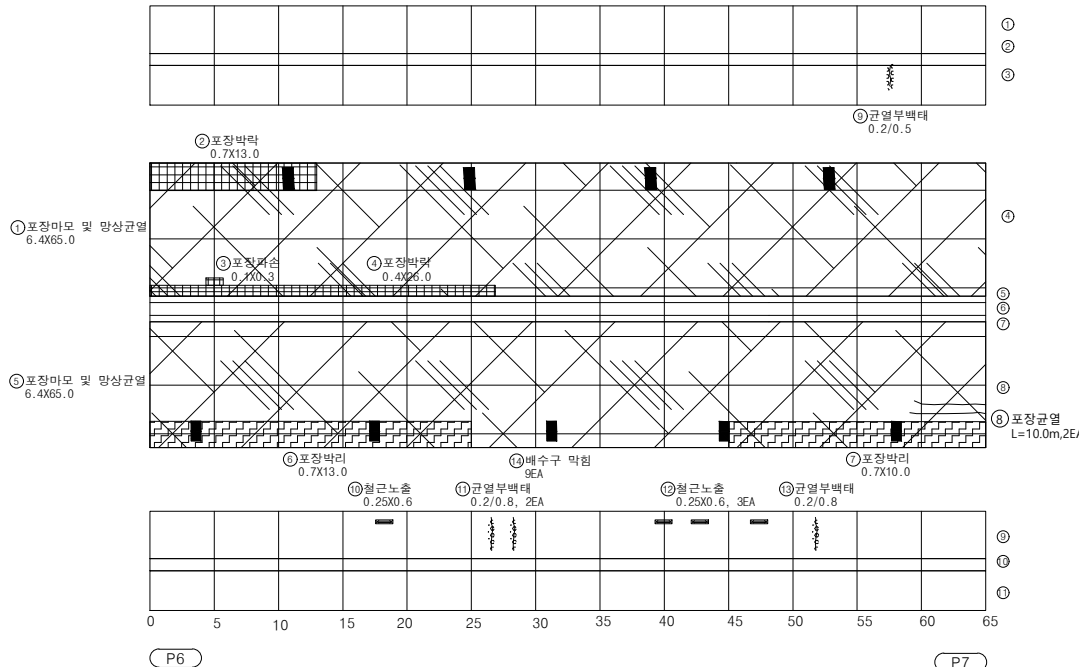
SECTION

| 번호 | 부재명 | 손상 내용 | 폭 (mm) | 길이 (m) | 너비 (m) | 단위 | 개소 | 수량 | 비고 |
|---|---|---|---|---|---|---|---|---|---|
| 1 | 교면포장 | 포장마모 및 망상균열 | | 6.40 | 65.00 | ㎡ | 1 | 416.00 | 신규 |
| 6 | 교면포장 | 포장마모 및 망상균열 | | 6.40 | 65.00 | ㎡ | 1 | 416.00 | 신규 |
| 7 | 교면포장 | 포장균열 | | 10.00 | | m | 1 | 10.00 | 신규 |
| 9 | 방호벽 | 균열부백태 | | 0.30 | | m | 1 | 0.30 | 신규 |

① 포장마모 및 망상균열  
6.4X65.0

⑥ 포장마모 및 망상균열  
6.4X65.0

⑨ 균열부백태  
L=0.3m

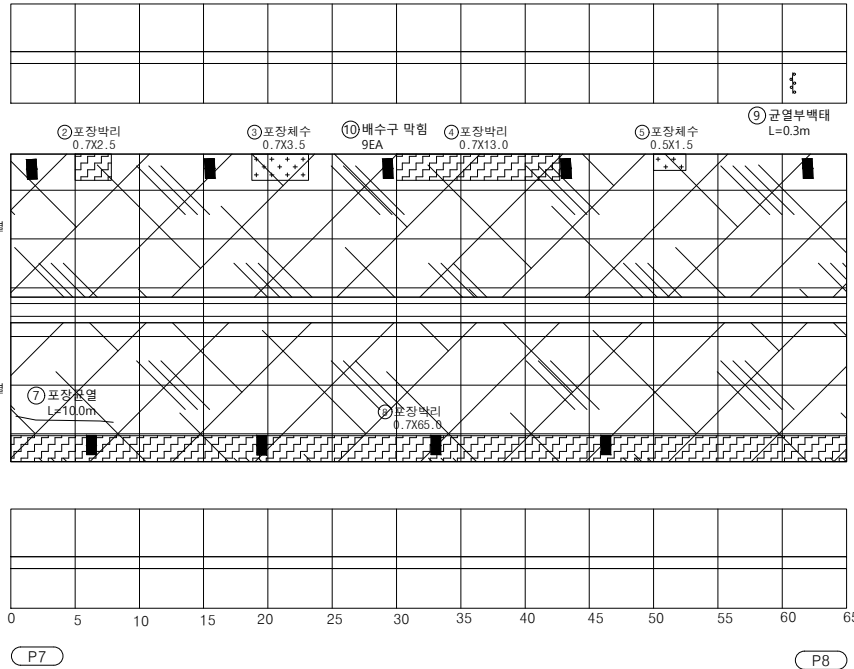
⑤ 포장채수  
0.5X1.5

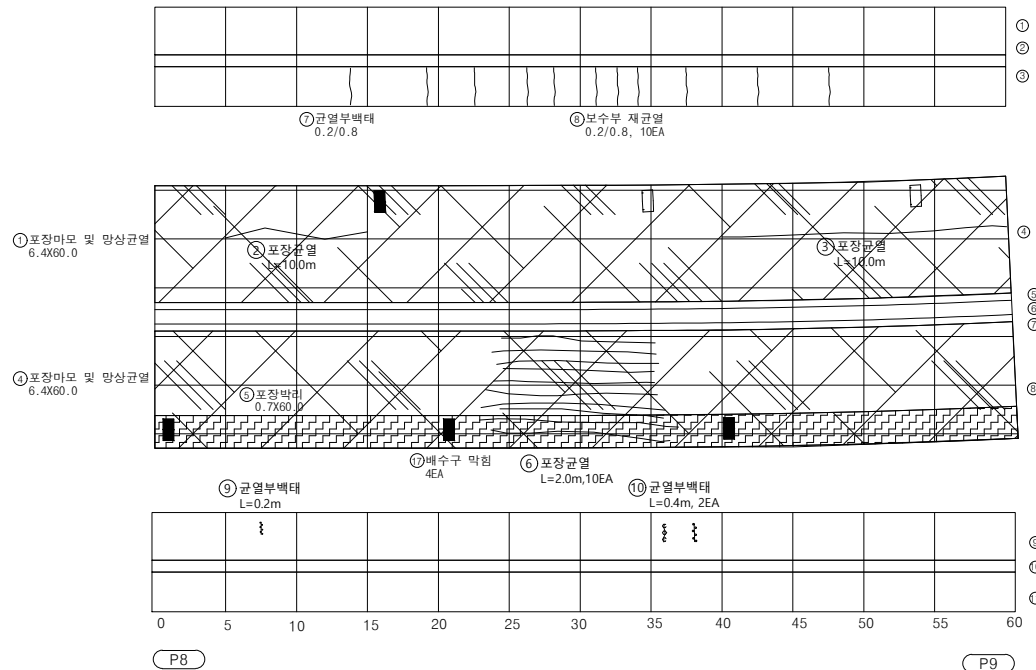
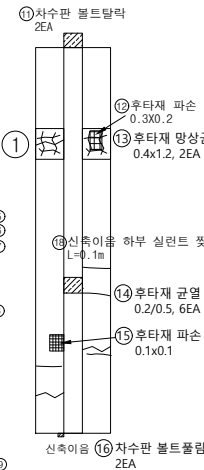
SECTION

| 번호 | 부재명 | 손상내용 | 폭<br>(mm) | 길이<br>(m) | 너비<br>(m) | 단위 | 개소 | 수량 | 비고 |
|---|---|---|---|---|---|---|---|---|---|
| 1 | 교면포장 | 포장마모 및 망상균열 | | 6.40 | 55.00 | ㎡ | 1 | 352.00 | 신규 |
| 3 | 방호벽 | 균열부백태 | 0.2 | 0.80 | | m | 1 | 0.80 | 신규 |

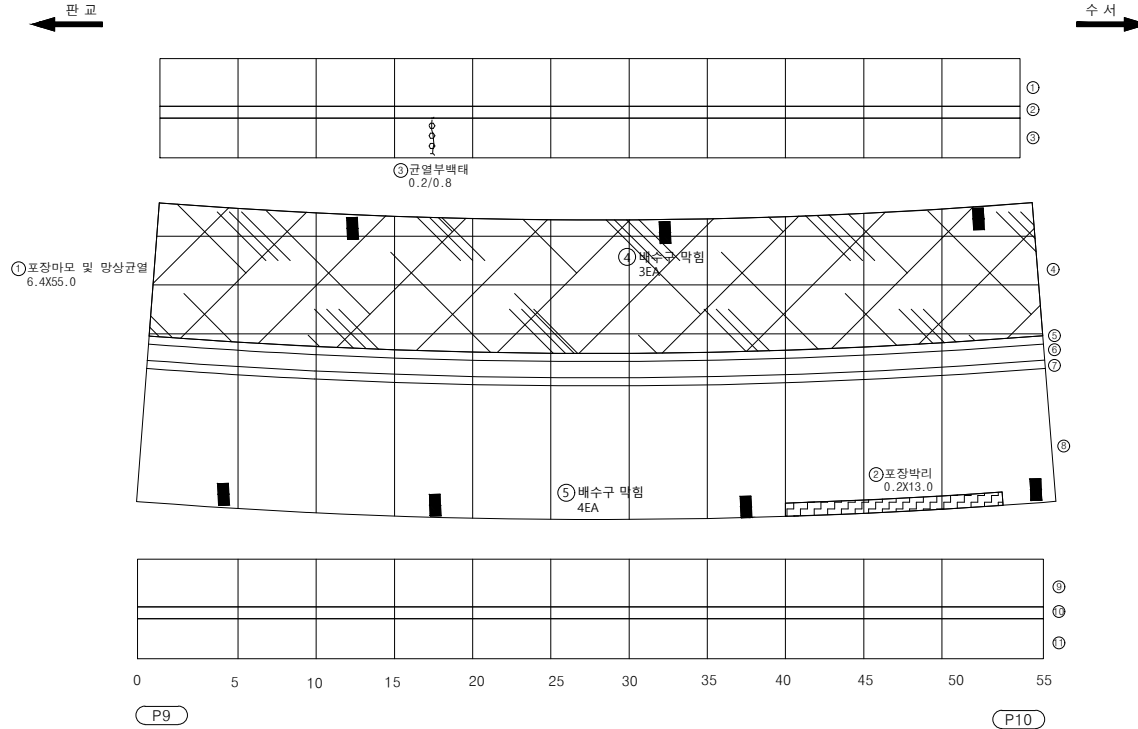
SECTION

| 번호 | 부재명 | 손상내용 | 폭<br>(mm) | 길이<br>(m) | 너비<br>(m) | 단위 | 개소 | 수량 | 비고 |
|---|---|---|---|---|---|---|---|---|---|
| 1 | 교면포장 | 포장마모 및 망상균열 | | 6.40 | 60.00 | ㎡ | 1 | 384.00 | 신규 |

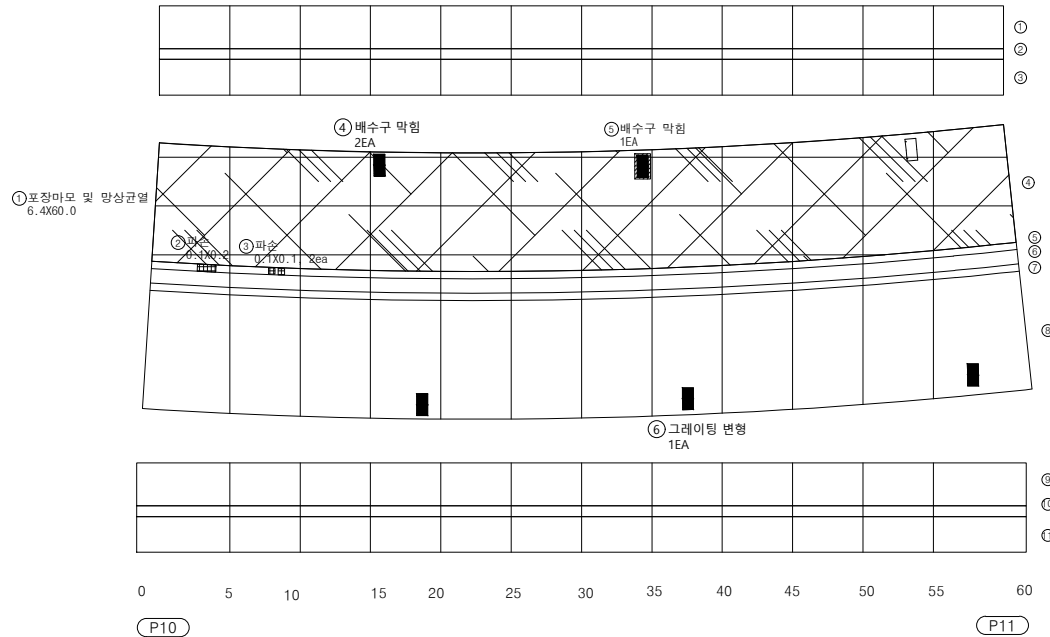
SECTION

| 번호 | 부재명 | 손상내용 | 폭<br>(mm) | 길이<br>(m) | 너비<br>(m) | 단위 | 개소 | 수량 | 비고 |
|---|---|---|---|---|---|---|---|---|---|
| 1 | 교면포장 | 포장마모 및 망상균열 | | 6.40 | 60.00 | ㎡ | 1 | 384.00 | 신규 |
| 3 | 방호벽 | 균열(0.3mm미만) | 0.2 | 0.20 | | m | 6 | 1.20 | 기존 |
| 5 | 방호벽 | 보수부 채균열(0.3mm미만) | 0.2 | 1.20 | | m | 1 | 1.20 | 신규 |

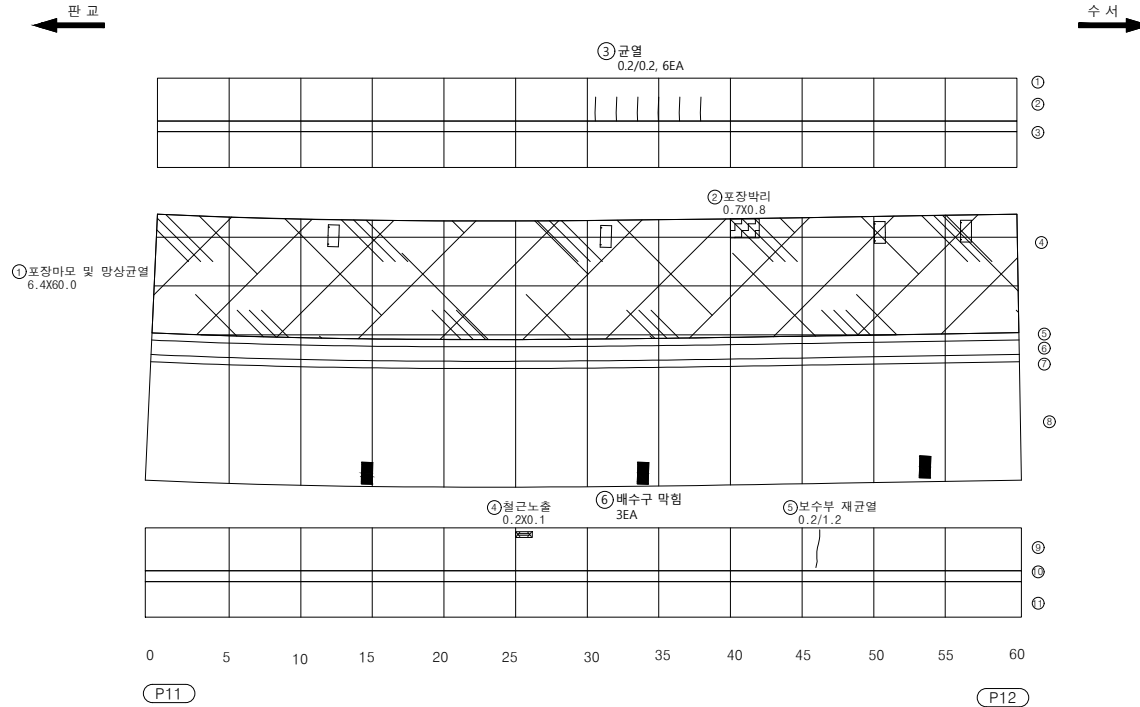
SECTION

| 번호 | 부재명 | 손상 내용 | 폭 (mm) | 길이 (m) | 너비 (m) | 단위 | 개소 | 수량 | 비고 |
|---|---|---|---|---|---|---|---|---|---|
| 1 | 방호벽 | 균열(0.3mm미만) | 0.2 | 0.20 | | m | 100 | 20.00 | 기준 |
| 2 | 방호벽 | 보수부 재균열(0.3mm미만) | 0.2 | 0.80 | | m | 1 | 0.80 | 신규 |
| 3 | 방호벽 | 균열부백태 | 0.2 | 0.80 | | m | 1 | 0.80 | 신규 |

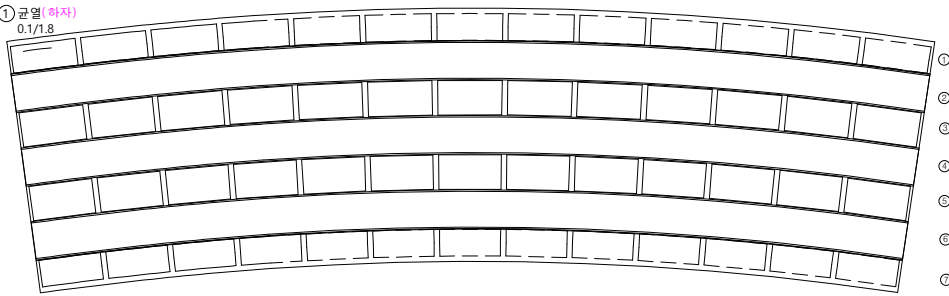
① 균열(하자)  
0.1/1.8

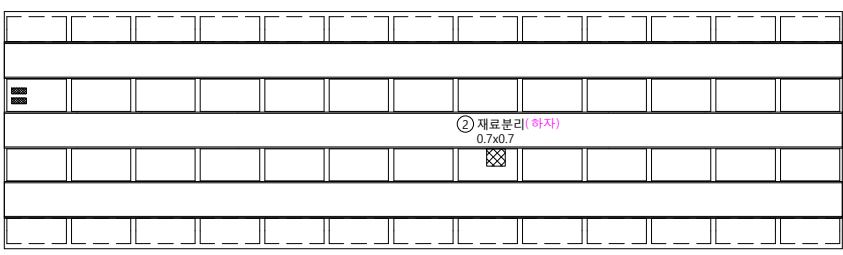
SECTION

① 재료분리  
0.2x0.8, 2EA  
(하자)

② 재료분리(하자)  
0.7x0.7

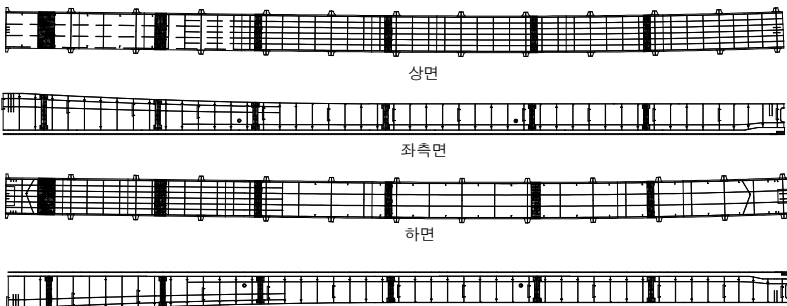
① 실런트 미시공  
12EA

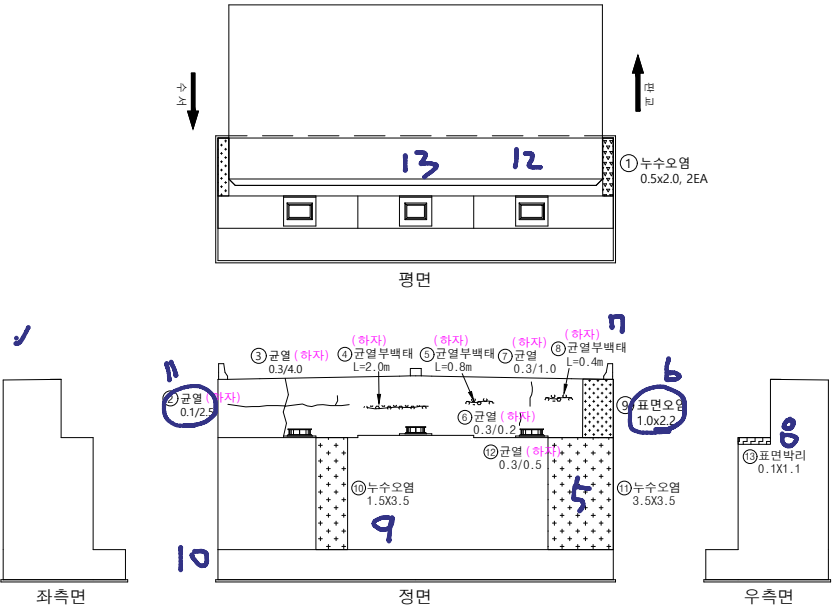
| 번호 | 부재명 | 손상 내용 | 폭 (mm) | 길이 (m) | 너비 (m) | 단위 | 개소 | 수량 | 비고 |
|---|---|---|---|---|---|---|---|---|---|
| 1 | 교대 | 누수오염 | | 0.50 | 2.00 | ㎡ | 2 | 2.00 | 기준 |
| 2 | 교대 | 균열(0.3mm미만) | 0.1 | 2.50 | | m | 1 | 2.50 | 기준 |
| 3 | 교대 | 균열(0.3mm이상) | 0.3 | 4.00 | | m | 1 | 4.00 | 기준 |
| 4 | 교대 | 균열부백태 | | 2.00 | | m | 1 | 2.00 | 신규 |
| 10 | 교대 | 누수오염 | | 1.50 | 3.50 | ㎡ | 1 | 5.25 | 신규 |
| 11 | 교대 | 누수오염 | | 3.50 | 3.50 | ㎡ | 1 | 12.25 | 신규 |

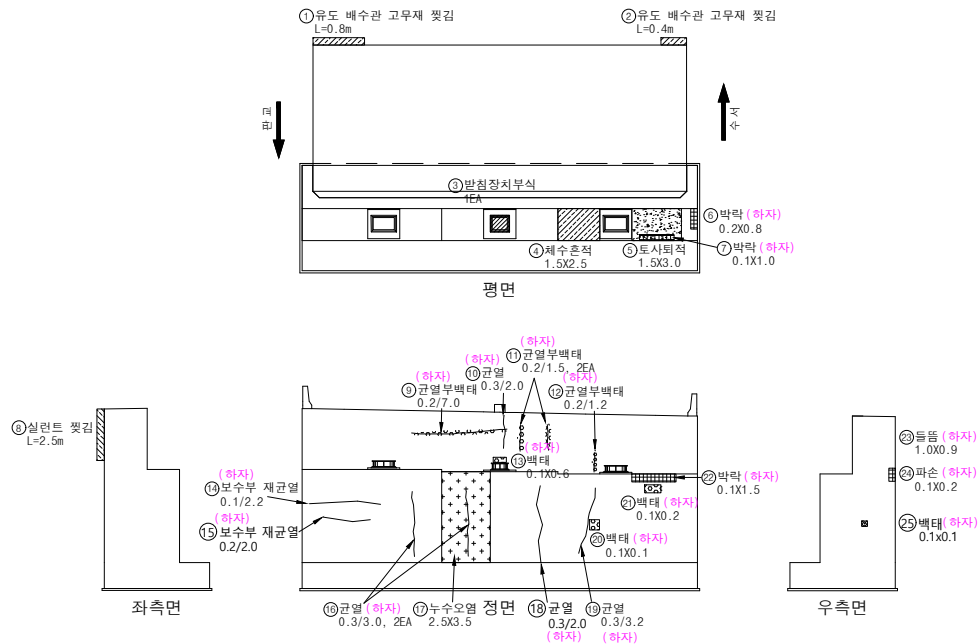
| 번호 | 부재명 | 손상내용 | 폭<br>(mm) | 길이<br>(m) | 너비<br>(m) | 단위 | 개소 | 수량 | 비고 |
|---|---|---|---|---|---|---|---|---|---|
| 9 | 교대 | 균열부백테 | 0.2 | 7.00 | | m | 1 | 7.00 | 신규 |
| 10 | 교대 | 균열(0.3mm이상) | 0.3 | 2.00 | | m | 1 | 2.00 | 신규 |
| 16 | 교대 | 균열(0.3mm이상) | 0.3 | 3.00 | | m | 2 | 6.00 | 신규 |
| 17 | 교대 | 누수오염 | | 2.50 | 3.50 | ㎡ | 1 | 8.75 | 신규 |
| 19 | 교대 | 균열(0.3mm이상) | 0.3 | 3.20 | | m | 1 | 3.20 | 신규 |

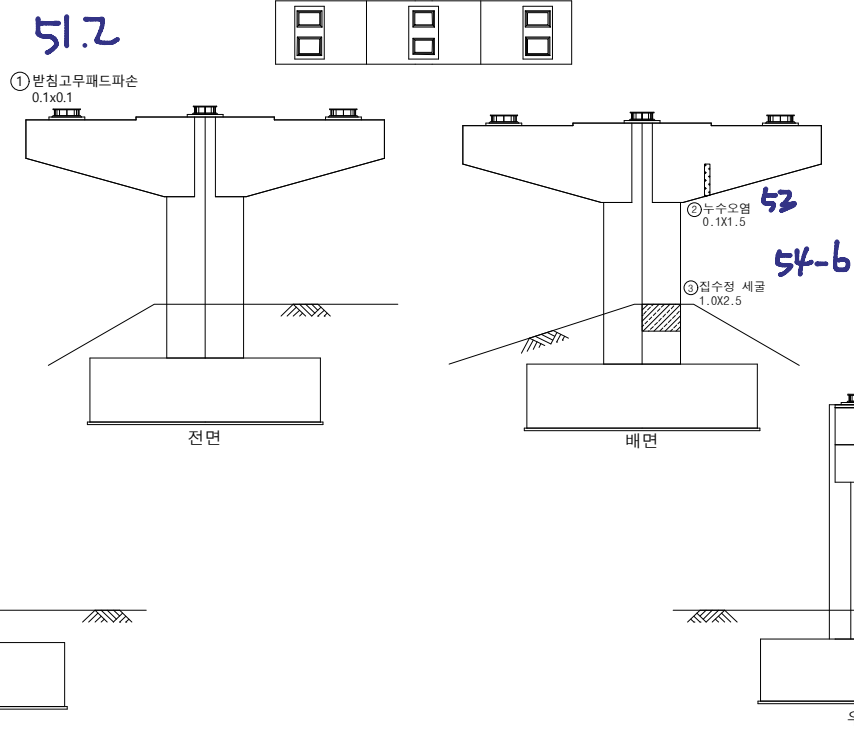
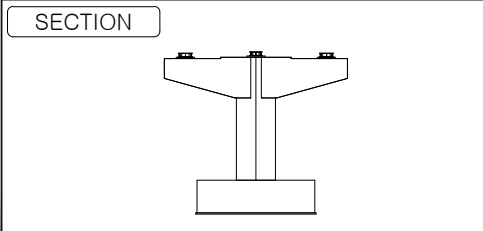
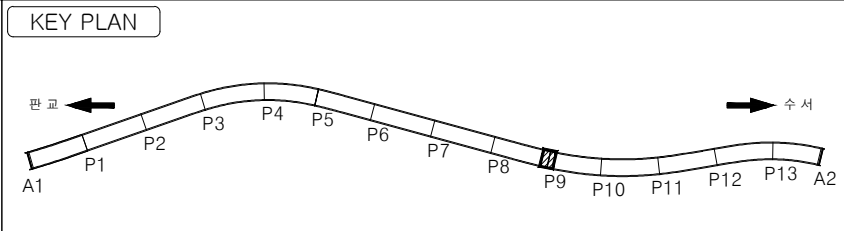
| 번호 | 부재명 | 손 상 내 용 | 폭<br>(mm) | 길이<br>(m) | 너비<br>(m) | 단위 | 개소 | 물량 | 비고 |
|---|---|---|---|---|---|---|---|---|---|
| 1 | 교각 | 균열(0.3mm미만) | 0.1 | 1.00 | | m | 1 | 1.00 | 신규 |
| 2 | 교각 | 균열(0.3mm미만) | 0.1 | 4.00 | | m | 3 | 12.00 | 신규 |
| 5 | 교각 | 망상균열(폭0.1~0.2mm) | | 1.50 | 2.00 | ㎡ | 1 | 3.00 | 신규 |
| 6 | 교각 | 망상균열(폭0.1~0.2mm) | | 1.50 | 2.00 | ㎡ | 1 | 3.00 | 신규 |
| 7 | 교각 | 균열(0.3mm미만) | 0.1 | 1.00 | | m | 1 | 1.00 | 기존 |
| 8 | 교각 | 균열(0.3mm미만) | 0.1 | 0.50 | | m | 1 | 0.50 | 신규 |
| 9 | 교각 | 균열(0.3mm미만) | 0.1 | 1.50 | | m | 1 | 1.50 | 신규 |

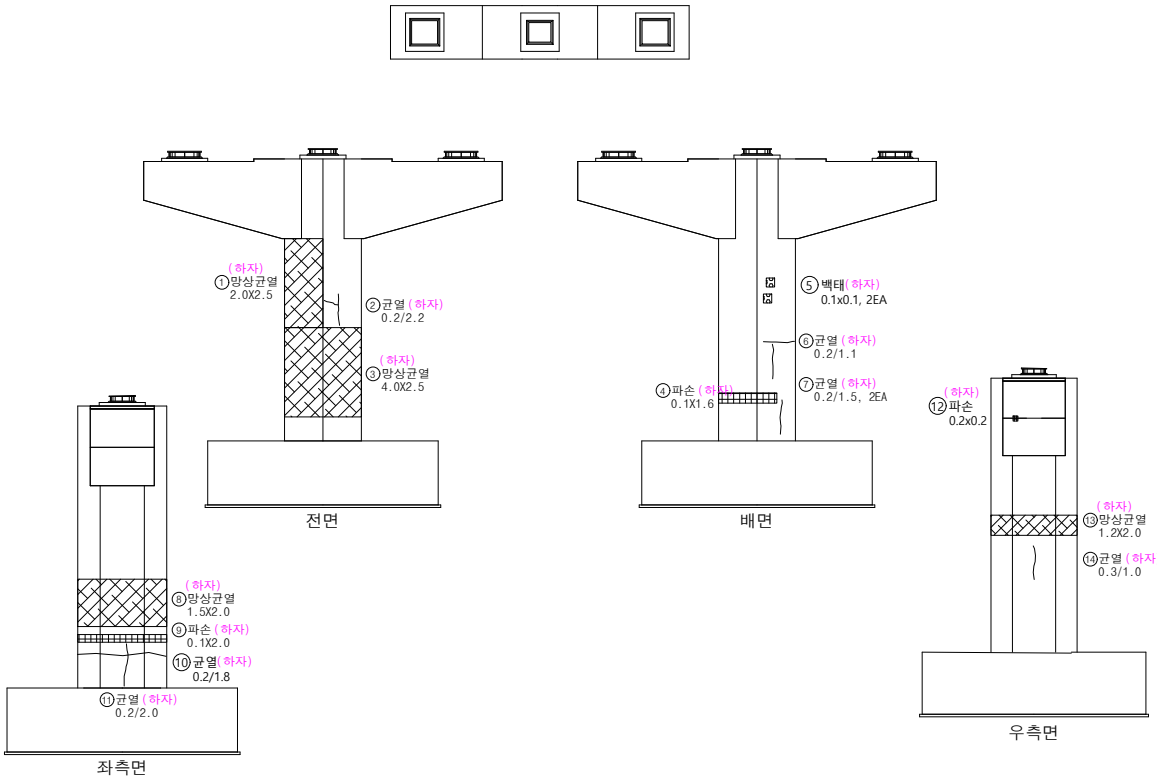
| 번호 | 부재명 | 손상내용 | 폭<br>(mm) | 길이<br>(m) | 너비<br>(m) | 단위 | 개소 | 수량 | 비고 |
|---|---|---|---|---|---|---|---|---|---|
| 1 | 교각 | 망상균열(폭0.1~0.2mm) | | 2.00 | 2.50 | ㎡ | 1 | 5.00 | 신규 |
| 2 | 교각 | 균열(0.3mm미만) | 0.2 | 2.20 | | m | 1 | 2.20 | 신규 |
| 3 | 교각 | 망상균열(폭0.1~0.2mm) | | 4.00 | 2.50 | ㎡ | 1 | 10.00 | 신규 |
| 8 | 교각 | 망상균열(폭0.1~0.2mm) | | 1.50 | 2.00 | ㎡ | 1 | 3.00 | 신규 |

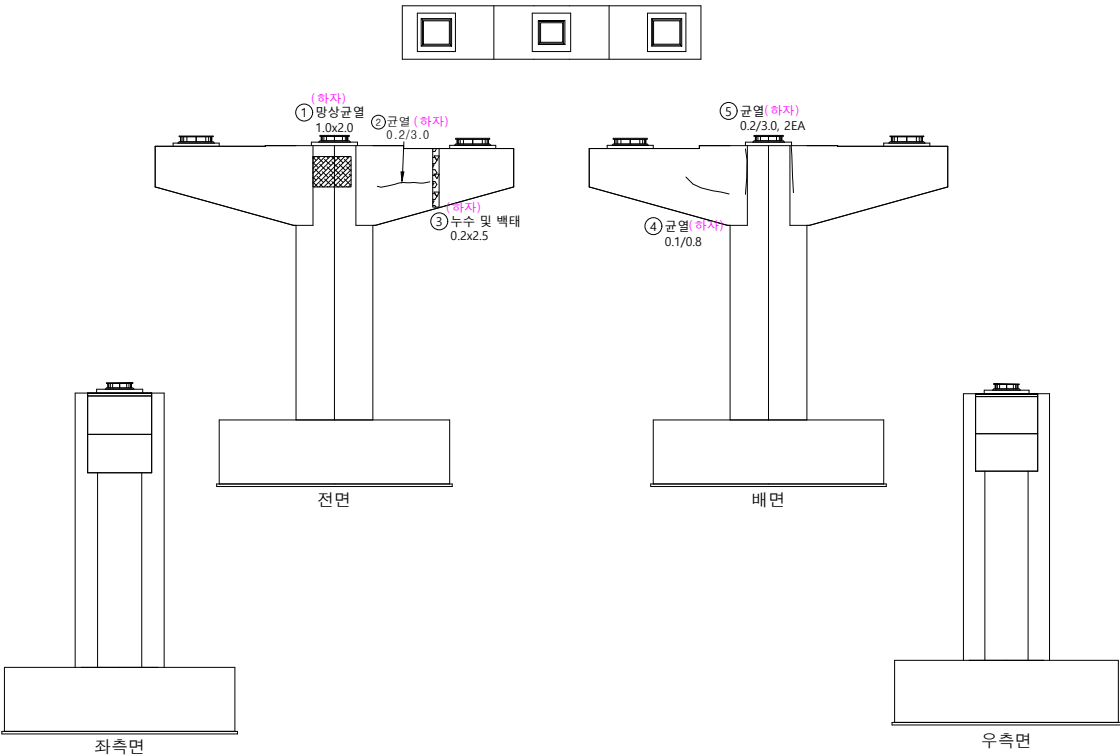
SECTION

| 번호 | 부재명 | 손상 내용 | 폭 (mm) | 길이 (m) | 너비 (m) | 단위 | 개소 | 수량 | 비고 |
|---|---|---|---|---|---|---|---|---|---|
| 1 | 교각 | 망상균열(폭0.1~0.2mm) | | 1.00 | 2.00 | ㎡ | 1 | 2.00 | 기준 |
| 2 | 교각 | 균열(0.3mm미만) | 0.2 | 3.00 | | m | 1 | 3.00 | 신규 |
| 3 | 교각 | 누수 및 백태 | | 0.20 | 2.50 | ㎡ | 1 | 0.50 | 기준 |
| 4 | 교각 | 균열(0.3mm미만) | 0.1 | 0.80 | | m | 1 | 0.80 | 기준 |
| 5 | 교각 | 균열(0.3mm미만) | 0.2 | 3.00 | | m | 2 | 6.00 | 기준 |

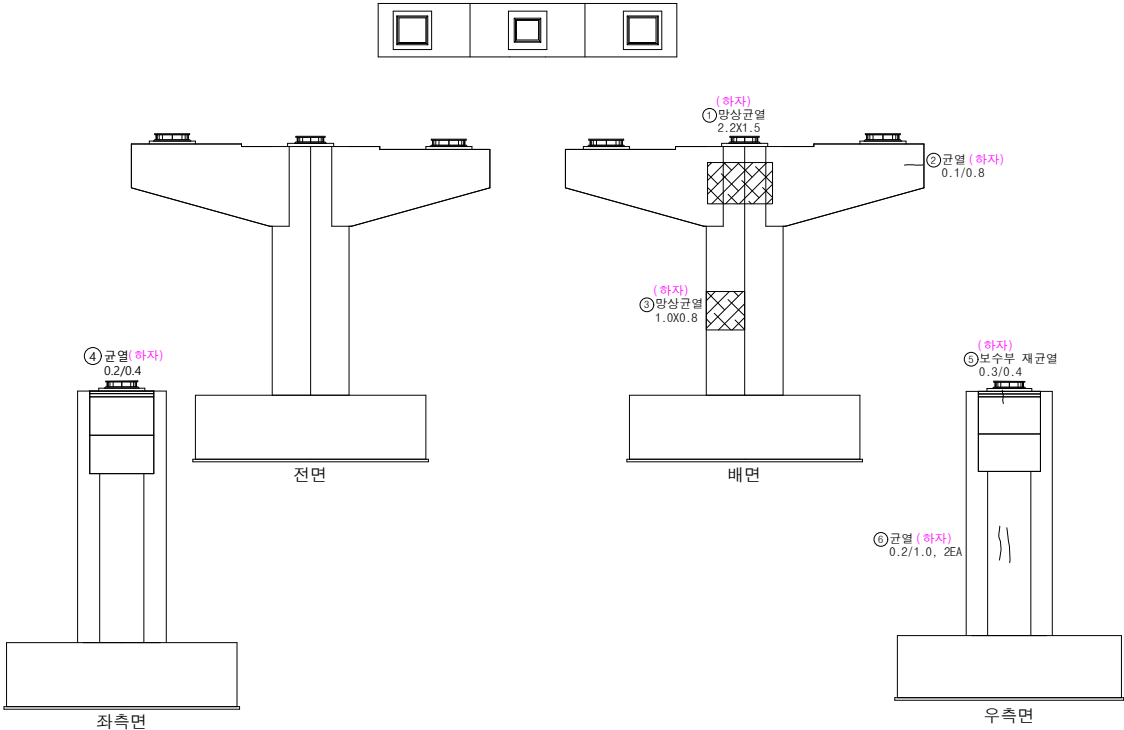
SECTION

| 번호 | 부재명 | 손상 내용 | 폭<br>(mm) | 길이<br>(m) | 너비<br>(m) | 단위 | 개소 | 수량 | 비고 |
|---|---|---|---|---|---|---|---|---|---|
| 1 | 교각 | 방향균열(폭0.1~0.2mm) | | 2.20 | 1.50 | ㎡ | 1 | 3.30 | 신규 |
| 2 | 교각 | 균열(0.3mm미만) | 0.1 | 0.80 | | m | 1 | 0.80 | 신규 |
| 3 | 교각 | 방향균열(폭0.1~0.2mm) | | 1.00 | 0.80 | ㎡ | 1 | 0.80 | 신규 |
| 4 | 교각 | 균열(0.3mm미만) | 0.2 | 0.40 | | m | 1 | 0.40 | 기존 |
| 5 | 교각 | 보수부 채움균열(0.3mm이상) | 0.3 | 0.40 | | m | 1 | 0.40 | 신규 |
| 6 | 교각 | 균열(0.3mm미만) | 0.2 | 1.00 | | m | 2 | 2.00 | 신규 |
