2024년 범안로 시설물 정기 및 정밀안전점검 기술용역  
(하반기 정기안전점검)

가천교

시점부A1 옹벽 SPAN1~SPAN2

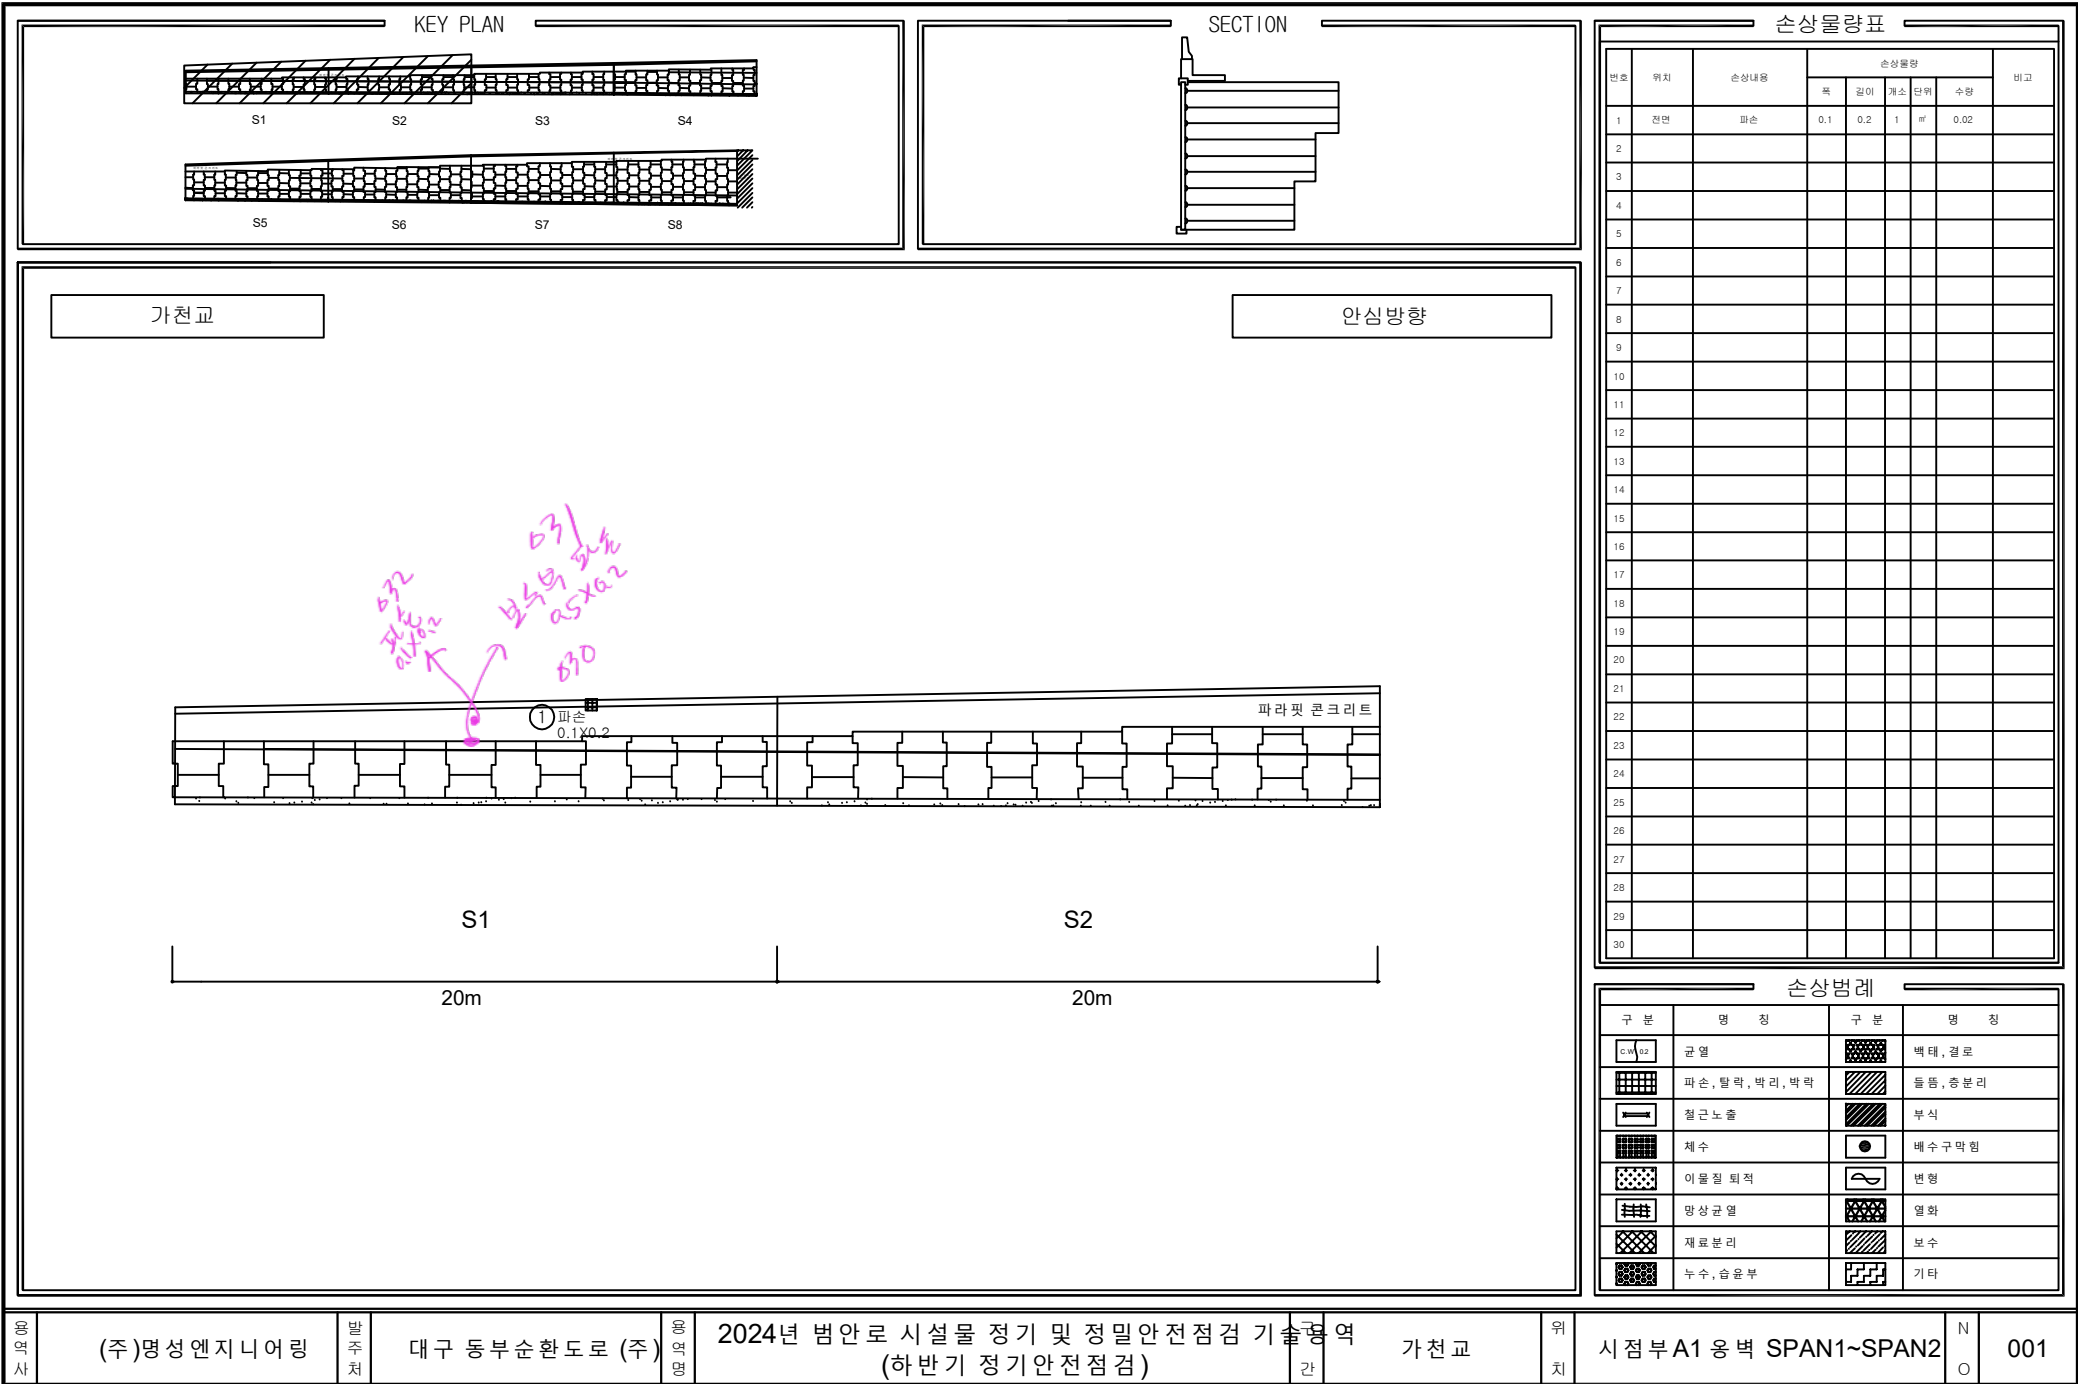
001

| 번호 | 위치 | 손상내용 | 손상물량 | | | | | 비고 |
|---|---|---|---|---|---|---|---|---|
| 1 | 전면 | 파손 | 0.1 | 0.1 | 1 | ㎡ | 0.01 | |
