남 전 천 교

| 발주처 | 용역명 | 점검기관 | 구조물명 | 도면명 | 도면번호 |
|---|---|---|---|---|---|
| 화성도시고속도로주식회사 | 비봉 - 매송간 도시고속도로 민간투자사업 | (주)KSR큰사람 | 남전천교 | 바닥판 상면 S1 | 001 |

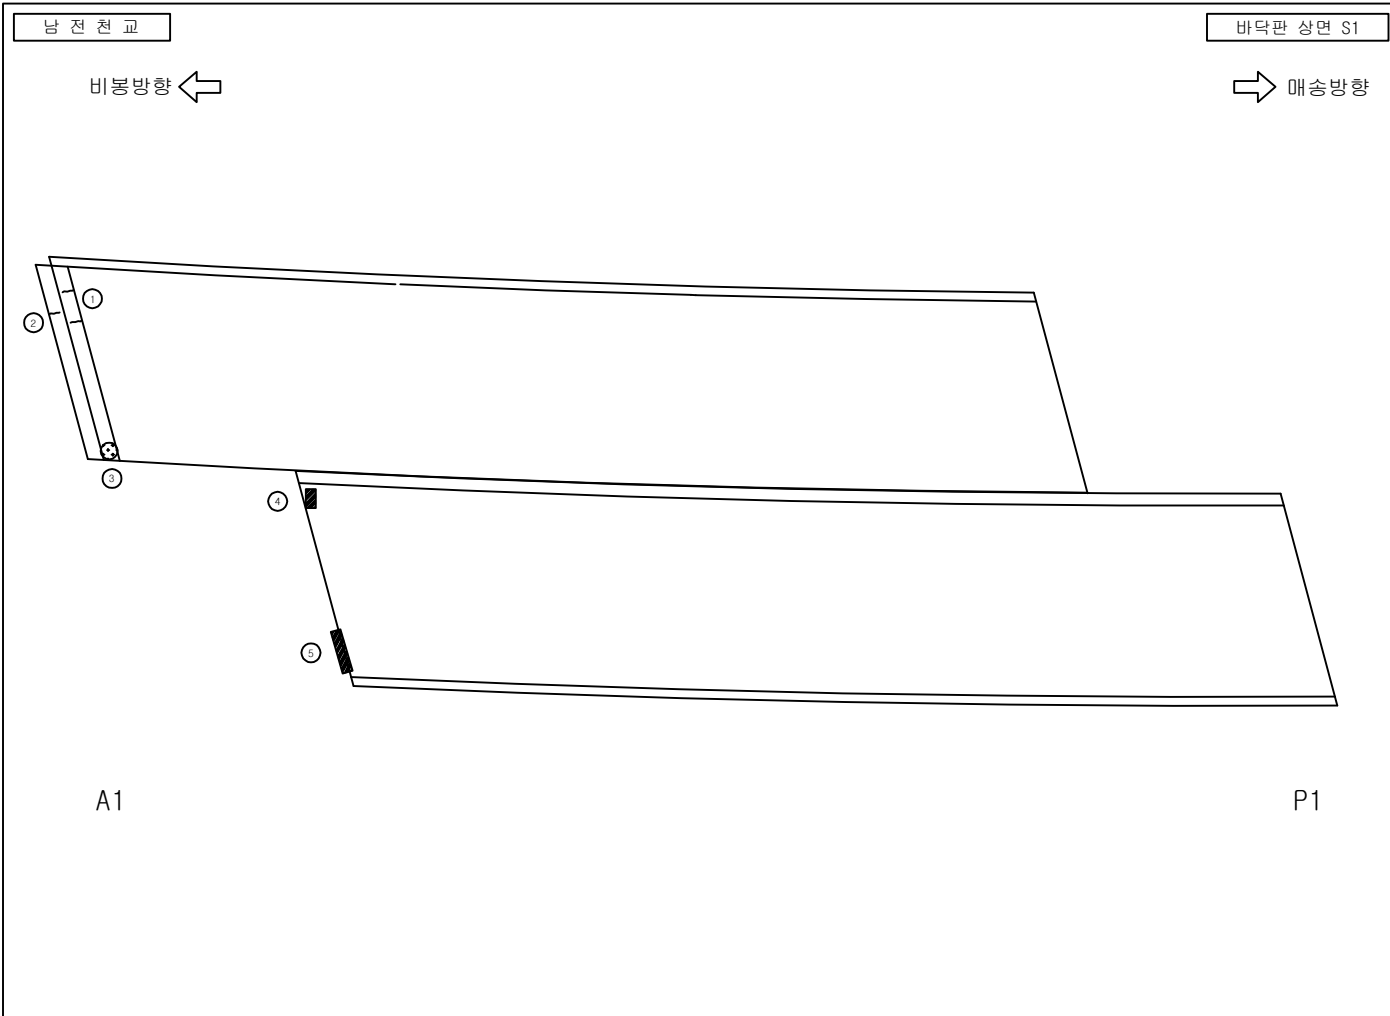
| 번호 | 손상현황 | 손상규모 | | | | | | 비고 |
|---|---|---|---|---|---|---|---|---|
| 1 | 후타재 균열 | 0.1 | | 0.4 | 2 | m | 0.8 | |
| 2 | 후타재 균열 | 0.1 | | 0.2 | 1 | m | 0.2 | |
| 3 | 신속이음 녹발생 | | | | 1 | EA | 1.0 | |
| 4 | 부식 | | 0.2 | 0.5 | 1 | m <sup>2</sup> | 0.1 | 24상 |
| 5 | 부식 | | 0.2 | 1.5 | 1 | m <sup>2</sup> | 0.3 | 24상 |

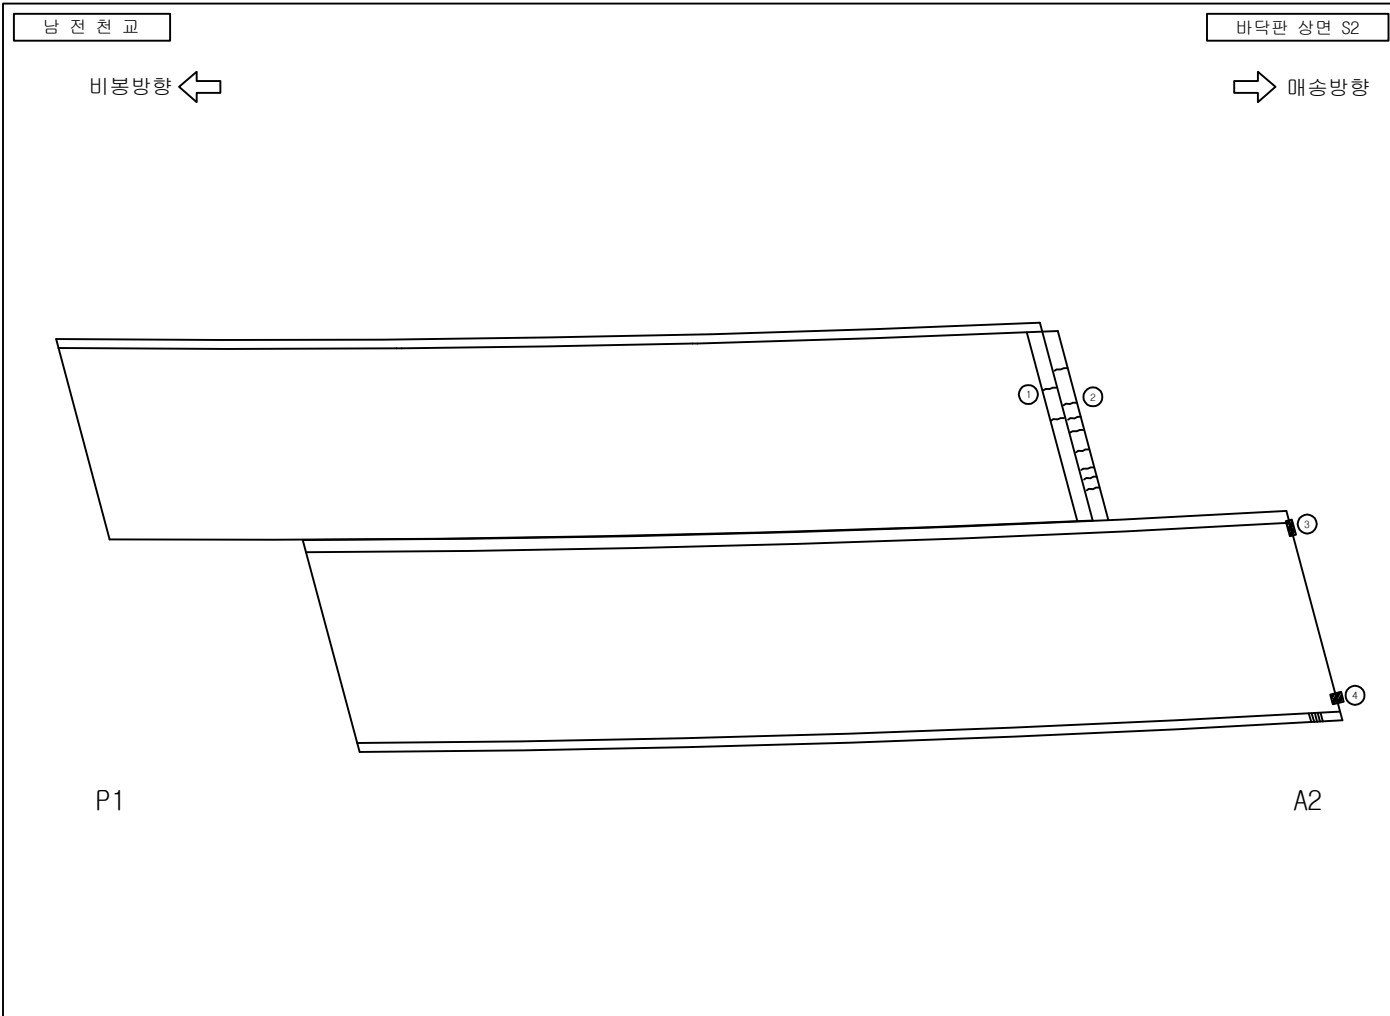
| 발주처 | 용역명 | 점검기관 | 구조물명 | 도면명 | 도면번호 |
|---|---|---|---|---|---|
| 화성도시고속도로주식회사 | 비봉 - 매송간 도시고속도로 민간투자사업 | (주)KSR큰사람 | 남전천교 | 바닥판 상면 S2 | 002 |

| 번호 | 손상현황 | 손상규모 | | | | | | 비고 |
|---|---|---|---|---|---|---|---|---|
| 1 | 후타재 균열 | 0.1 | | 0.3 | 2 | m | 0.6 | |
| 2 | 후타재 균열 | 0.1 | | 0.4 | 8 | m | 3.2 | |
| 3 | 부식 | | 0.1 | 0.5 | 1 | m² | 0.05 | 3728 |
| 4 | 부식 | | 1.0 | 0.1 | 1 | m² | 0.1 | 3728 |

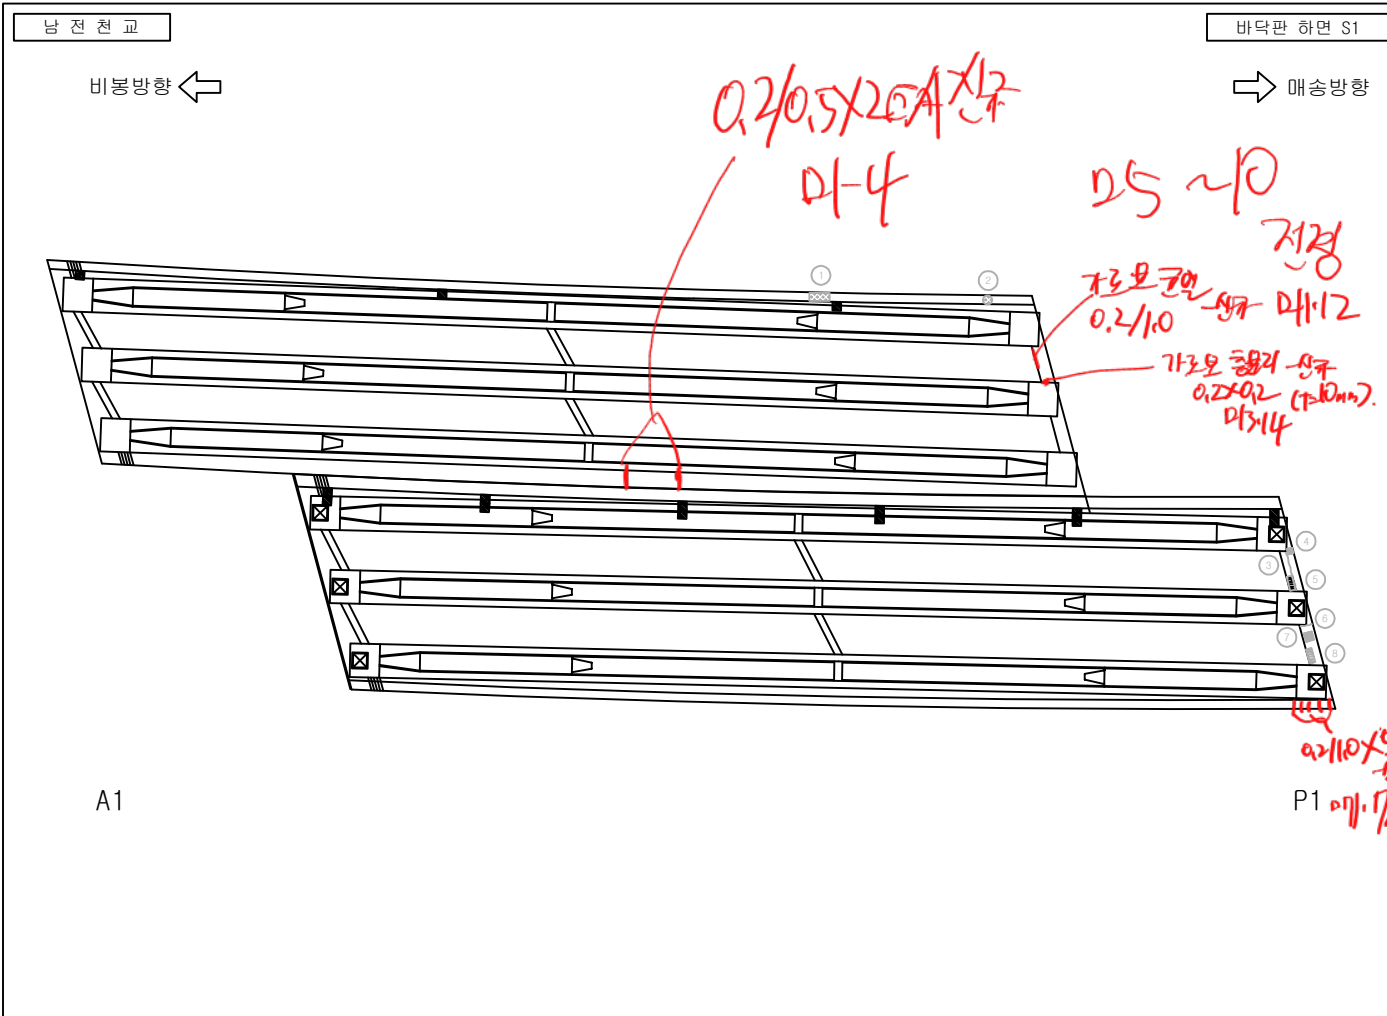
| 발주처 | 용역명 | 점검기관 | 구조물명 | 도면명 | 도면번호 |
|---|---|---|---|---|---|
| 화성도시고속도로주식회사 | 비행 - 매송간 도시고속도로 민간투자사업 | (주)KSR큰사람 | 남전천교 | 바닥판 하면 S1 | 003 |

| 번호 | 손상 현황 | 손상 규모 | | | | | | 비고 |
|---|---|---|---|---|---|---|---|---|
| 1 | 마감불량 | | 0.1 | 0.2 | 1 | m <sup>2</sup> | 0.02 | 보수완료 |
| 2 | 와이어 미제거 | | | | 1 | EA | 1.0 | 보수완료 |
| 3 | 가로보 균열 | 0.1 | | 2.0 | 1 | m | 2.0 | 보수완료 |
| 4 | 가로보 파손 | | 0.5 | 0.5 | 1 | m <sup>2</sup> | 0.25 | 보수완료 |
| 5 | 가로보 재료분리 | 1.0 | | 0.5 | 1 | m <sup>2</sup> | 0.5 | 보수완료 |
| 6 | 가로보 균열 | 0.3 | | 0.5 | 1 | m | 0.5 | 보수완료 |
| 7 | 가로보 망상균열 | 0.2 | 1.0 | 1.0 | 1 | m <sup>2</sup> | 1.0 | 보수완료 |
| 8 | 가로보 재료분리 | | 0.7 | 0.1 | 1 | m <sup>2</sup> | 0.07 | 보수완료 |

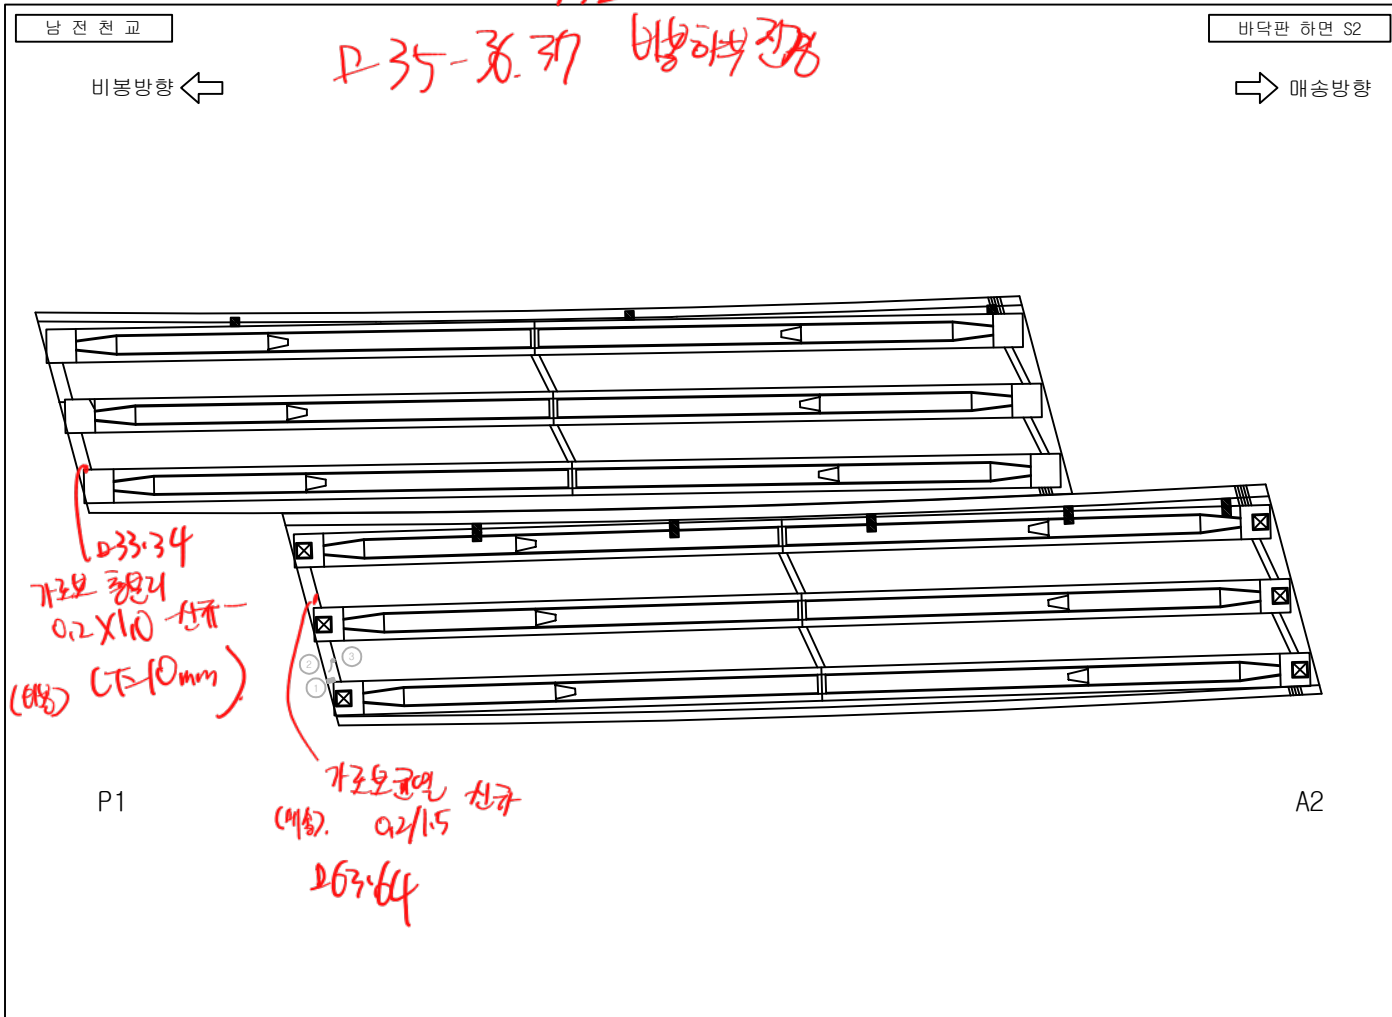
| 발주처 | 용역명 | 점검기관 | 구조물명 | 도면명 | 도면번호 |
|---|---|---|---|---|---|
| 화성도시고속도로주식회사 | 비봉 - 매송간 도시고속도로 민간투자사업 | (주)KSR큰사람 | 남전천교 | 바닥판 하면 S2 | 004 |

| 번호 | 손상현황 | 손상규모 | | | | | | 비고 |
|---|---|---|---|---|---|---|---|---|
| 1 | 가로보 파손 | | 0.1 | 0.5 | 1 | m | 0.05 | 보수완료 |
| 2 | 가로보 균열 | 0.3 | | 1.0 | 1 | m | 1.0 | 보수완료 |
| 3 | 가로보 흠매움 미처리 | | | | 1 | EA | 1.0 | 보수완료 |

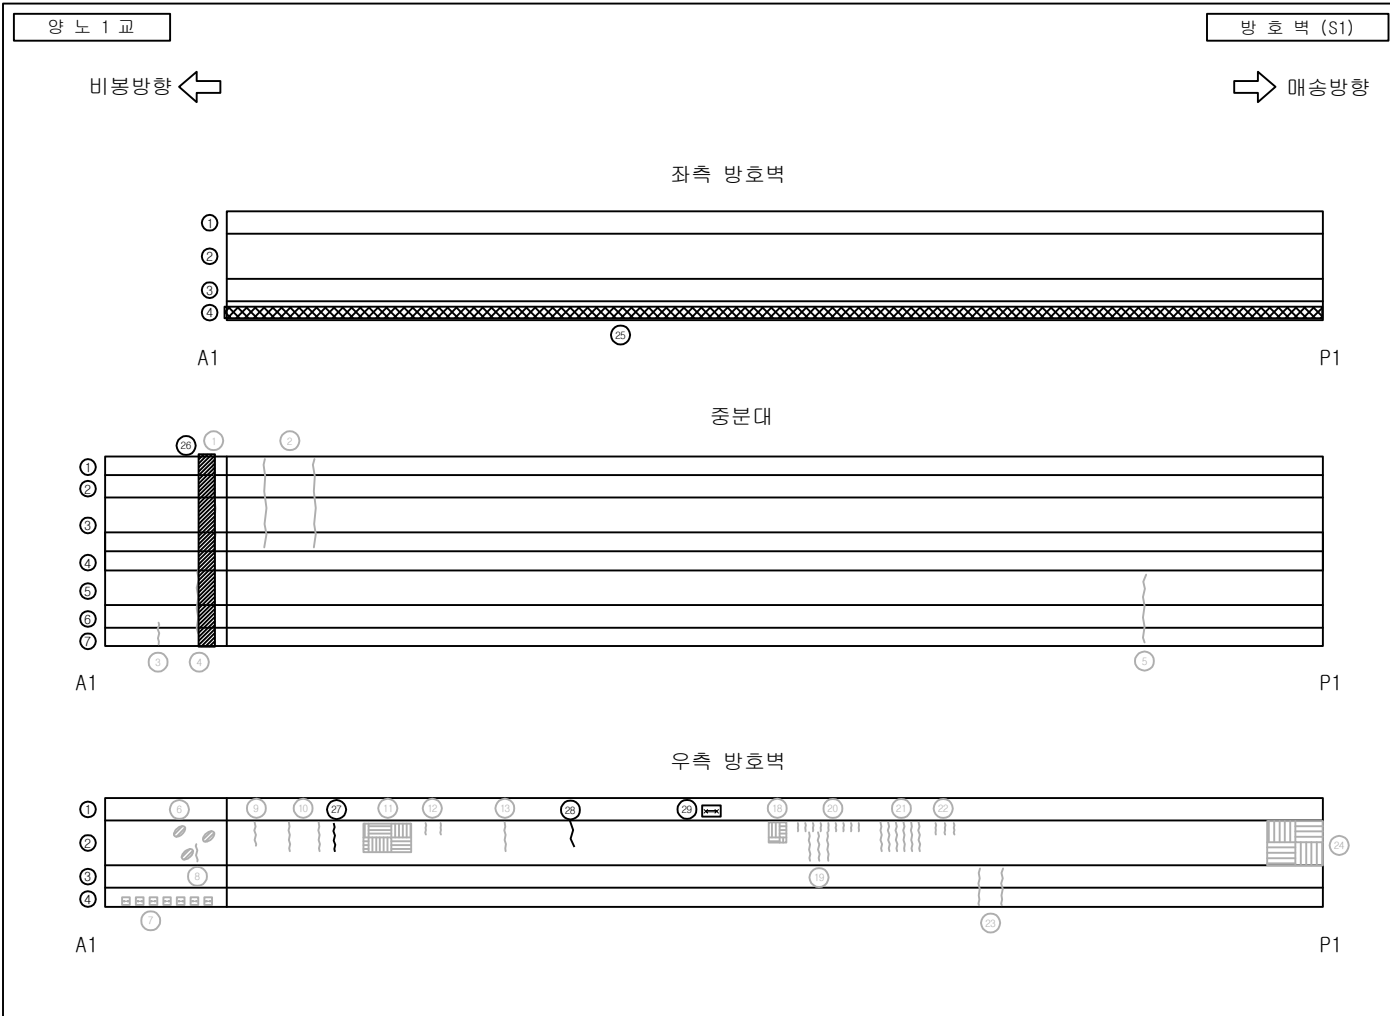
| 발 주 처 | 용 역 명 | 점검기관 | 구 조 물 명 | 도 면 명 | 도면번호 |
|---|---|---|---|---|---|
| 화성도시고속도로주식회사 | 비봉 - 매송간 도시고속도로 민간투자사업 | (주)KSR큰사람 | 남전천교 | 방호벽 (S1) | 005 |

| 번호 | 손상현황 | 손상규모 | | | | | | 비고 |
|---|---|---|---|---|---|---|---|---|
| 1 | 균열 | 0.5 | | 1.5 | 1 | m | 1.5 | 보수완료 |
| 6 | 파손 | | 0.1 | 0.2 | 3 | m <sup>2</sup> | 0.06 | 보수완료 |
| 7 | 철근노출 | | | | 7 | EA | 7.0 | 보수완료 |
| 11 | 망상균열 | 0.1 | 1.0 | 2.5 | 1 | m <sup>2</sup> | 2.5 | 보수완료 |
| 25 | 박리 | | 0.1 | 49.15 | 1 | m <sup>2</sup> | 4.915 | 24상 |
| 26 | 파손 | | 0.05 | 1.6 | 1 | m <sup>2</sup> | 0.08 | 24상 |
| 27 | 균열 | 0.1 | | 0.3 | 1 | m | 0.3 | 24상 |

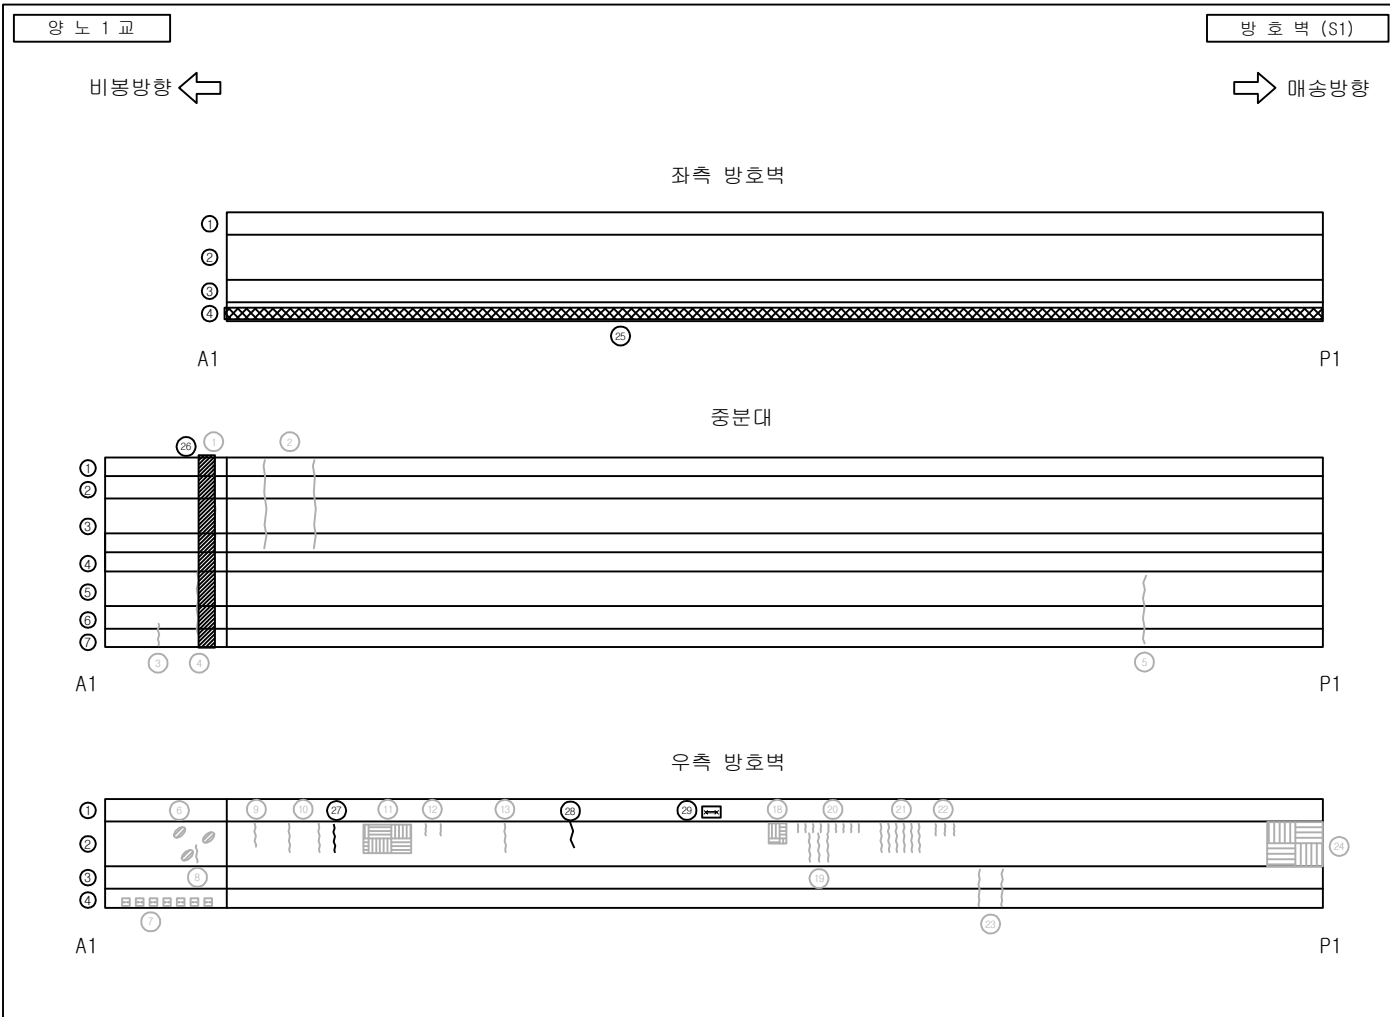
| 발 주 처 | 용 역 명 | 점검기관 | 구 조 물 명 | 도 면 명 | 도면번호 |
|---|---|---|---|---|---|
| 화성도시고속도로주식회사 | 비봉 - 매송간 도시고속도로 민간투자사업 | (주)KSR큰사람 | 남전천교 | 방호벽 (S1) | 005-2 |

| 번호 | 손 상 현 황 | 손 상 규 모 | | | | | | 비고 |
|---|---|---|---|---|---|---|---|---|
| 28 | 균열 | 0.1 | | 1.0 | 1 | m | 1.0 | 24상 |
| 29 | 철근노출 | | 0.1 | 0.2 | 1 | m² | 0.02 | 24상 |

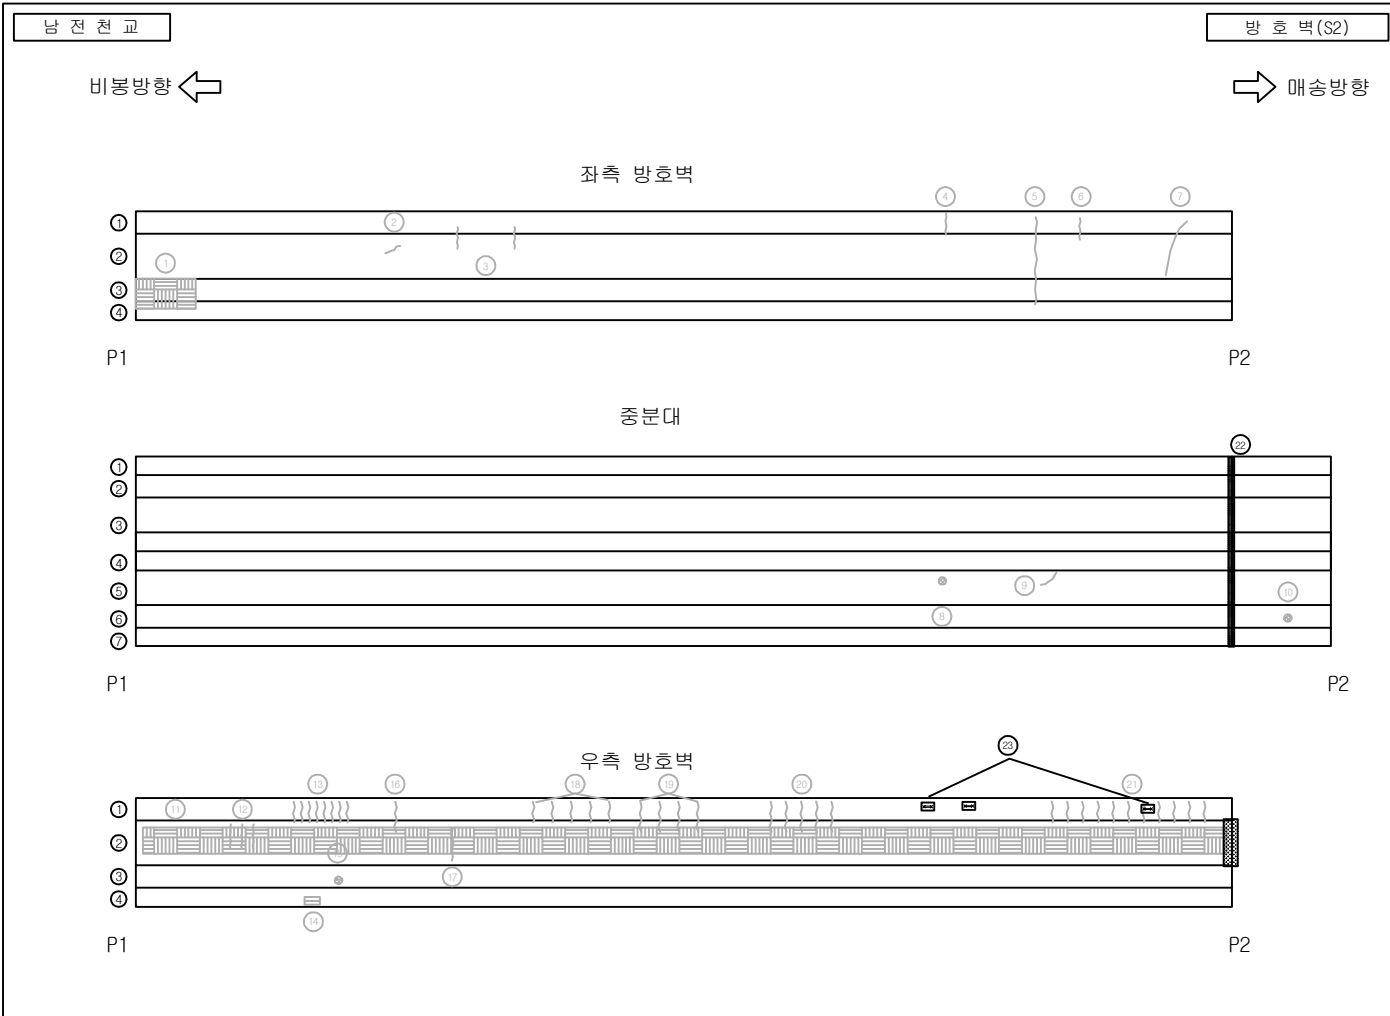
| 발 주 처 | 용 역 명 | 점검기관 | 구 조 물 명 | 도 면 명 | 도면번호 |
|---|---|---|---|---|---|
| 화성도시고속도로주식회사 | 비봉 - 매송간 도시고속도로 민간투자사업 | (주)KSR큰사람 | 남전천교 | 방호벽 (S2) | 006 |

| 번호 | 손상 현황 | 손상 규모 | | | | | | 비고 |
|---|---|---|---|---|---|---|---|---|
| 1 | 망상균열 | 0.2 | 1.2 | 0.4 | 1 | m | 0.48 | 보수완료 |
| 11 | 망상균열 | 0.1 | 0.5 | 45.0 | 1 | m | 22.5 | 보수완료 |
| 14 | 철근노출 | | | | 1 | EA | 1.0 | 보수완료 |
| 22 | 이격단차 | | | | 1 | EA | 1.0 | 24상 |
| 23 | 철근노출 | | 0.1 | 0.3 | 3 | m | 0.09 | 24상 |
| 24 | 차수면 불드물량 | | | | 2 | EA | 2EA | 24상 |

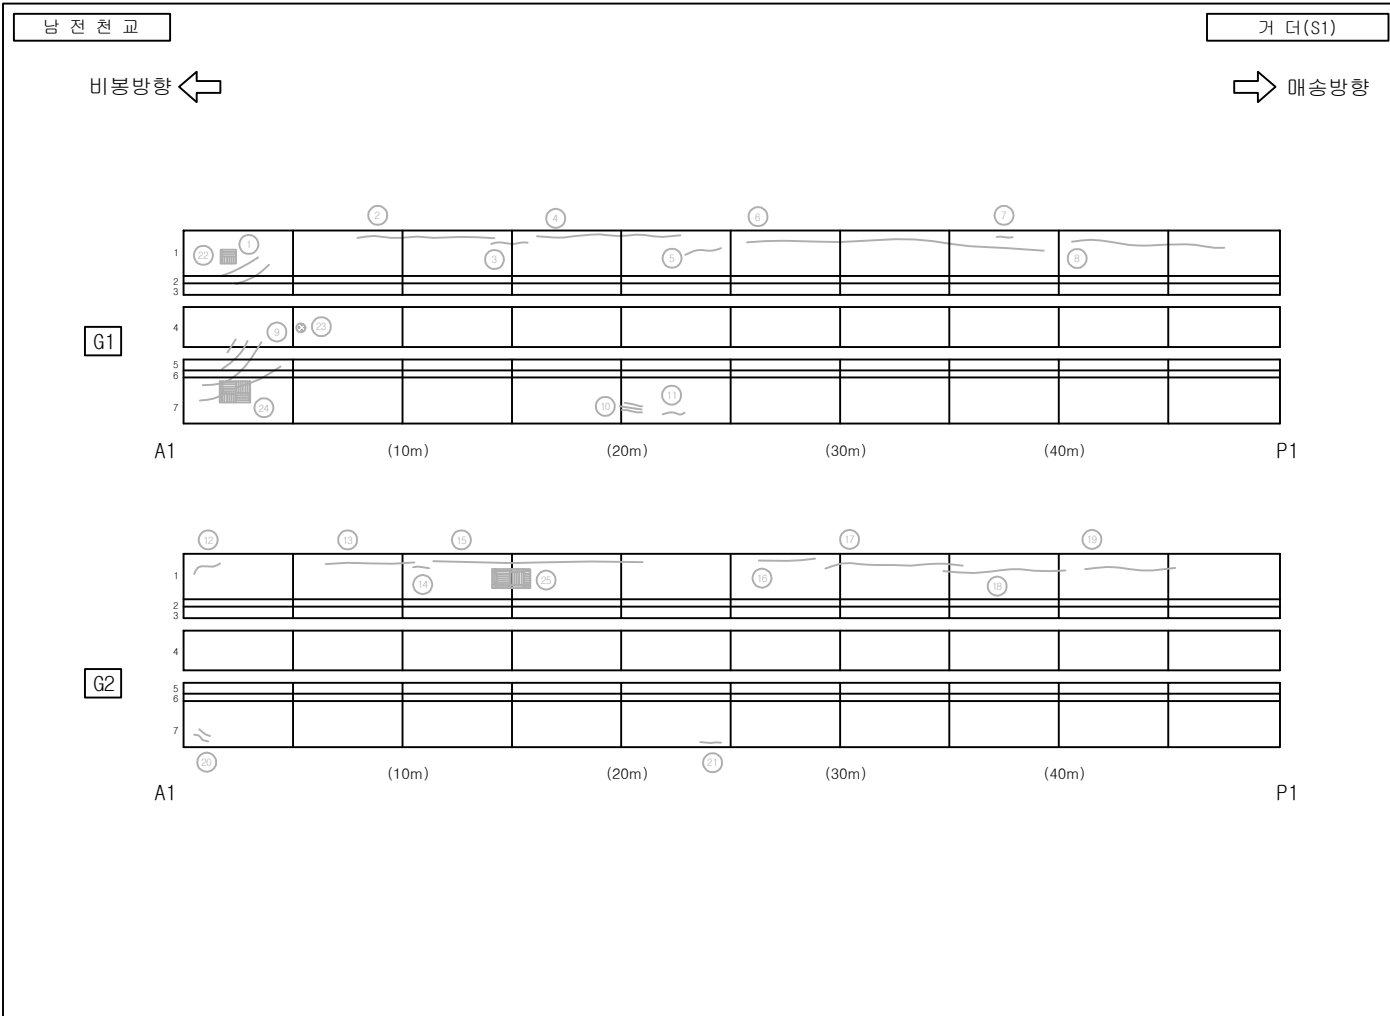
| 발주처 | 용역명 | 점검기관 | 구조물명 | 도면명 | 도면번호 |
|---|---|---|---|---|---|
| 화성도시고속도로주식회사 | 비봉 - 매송간 도시고속도로 민간투자사업 | (주)KSR큰사람 | 남전천교 | 거더 S1 (1,2) | 007 |

| 번호 | 손상현황 | 손상규모 | | | | | | 비고 |
|---|---|---|---|---|---|---|---|---|
| 1 | 균열 | 0.1 | | 2.4 | 2 | m | 4.8 | 보수완료 |
| 2 | 균열 | 0.2 | | 9.0 | 1 | m | 9.0 | 보수완료 |
| 4 | 균열 | 0.3 | | 8.6 | 1 | m | 8.6 | 보수완료 |
| 6 | 균열 | 0.2 | | 15.6 | 1 | m | 15.6 | 보수완료 |
| 15 | 균열 | 0.3 | | 11.9 | 1 | m | 11.9 | 보수완료 |
| 22 | 미세망상균열 | 0.05 | 0.5 | 0.5 | 1 | m <sup>2</sup> | 0.25 | 보수완료 |
| 25 | 망상균열 | 0.1 | 1.0 | 1.0 | 1 | m <sup>2</sup> | 1.0 | 보수완료 |

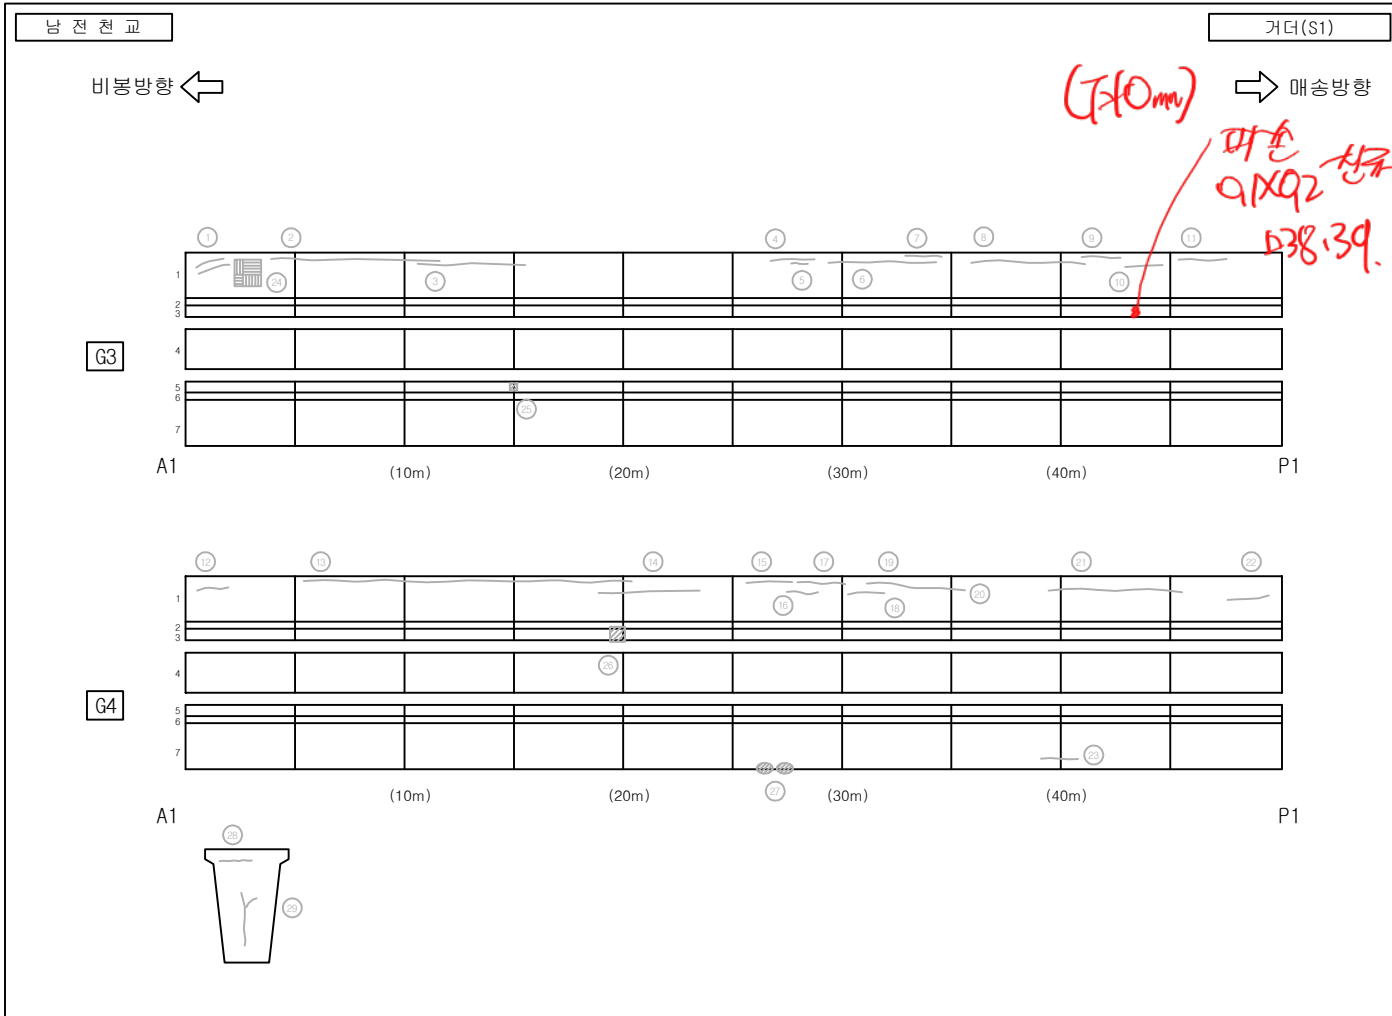
| 발 주 처 | 용 역 명 | 점검기관 | 구 조 물 명 | 도 면 명 | 도면번호 |
|---|---|---|---|---|---|
| 화성도시고속도로주식회사 | 비봉 - 매송간 도시고속도로 민간투자사업 | (주)KSR큰사람 | 남전천교 | 거더 S1 (3,4) | 008-1 |

| 번호 | 손상현황 | 손상규모 | | | | | | 비고 |
|---|---|---|---|---|---|---|---|---|
| 1 | 균열 | 0.1 | | 2.7 | 2 | m | 5.4 | 보수완료 |
| 3 | 균열 | 0.5 | | 5.5 | 1 | m | 5.5 | 보수완료 |
| 6 | 균열 | 0.4 | | 5.0 | 1 | m | 5.0 | 보수완료 |
| 13 | 균열 | 0.2 | | 15.4 | 1 | m | 15.4 | 보수완료 |
| 20 | 누수/백태 | | | | 1 | EA | 1.0 | 보수완료 |
| 24 | 미세망상균열 | 0.05 | 0.5 | 0.5 | 1 | m <sup>2</sup> | 0.25 | 보수완료 |

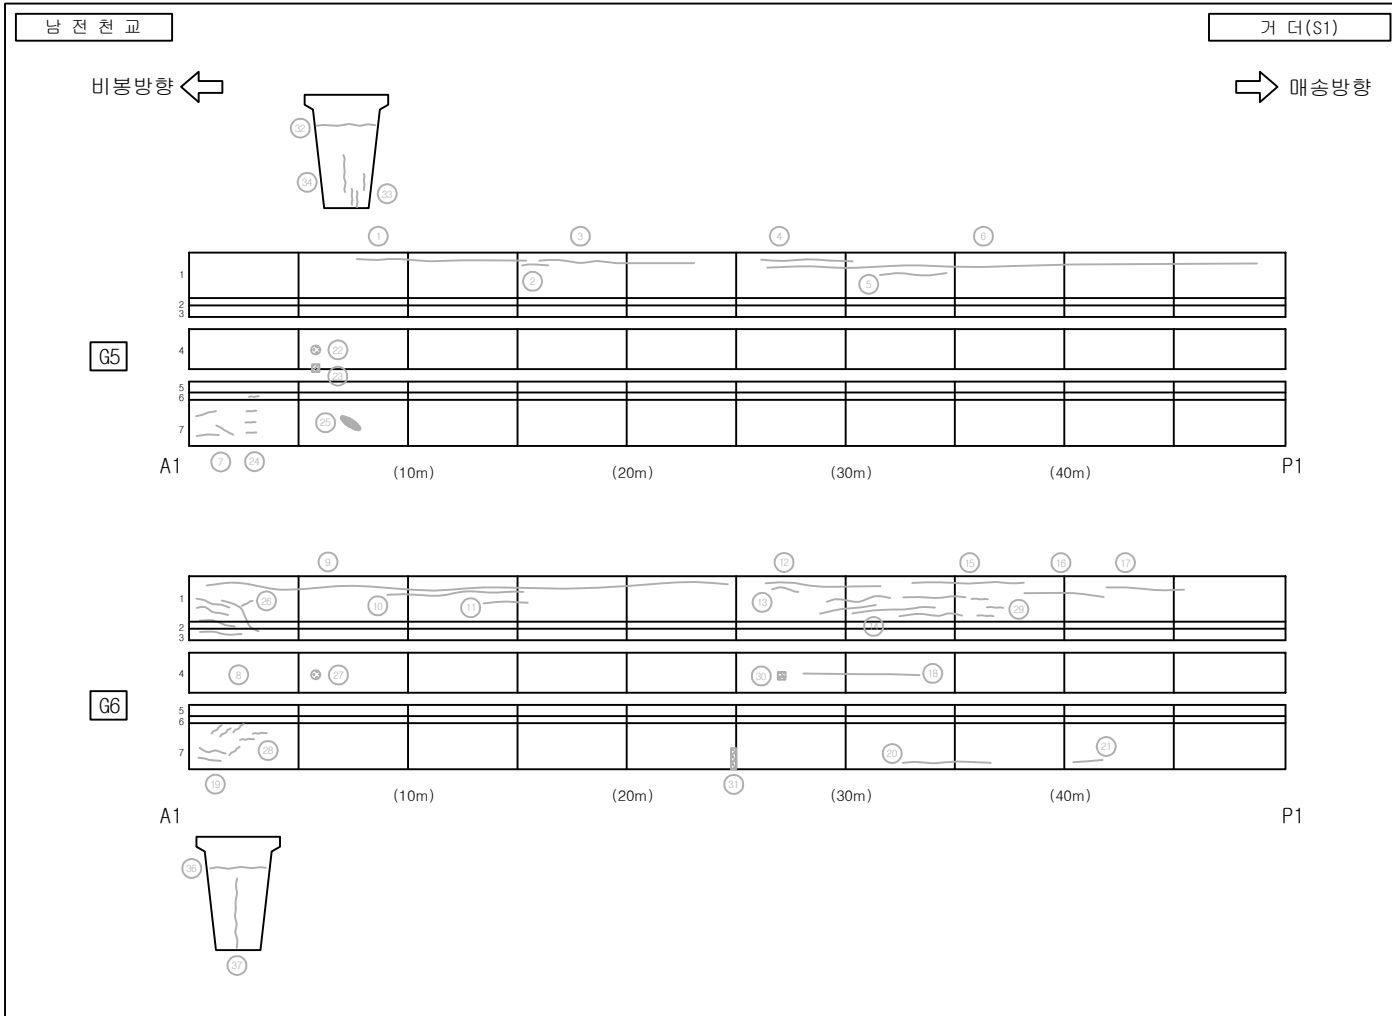
| 발 주 처 | 용 역 명 | 점검기관 | 구 조 물 명 | 도 면 명 | 도면번호 |
|---|---|---|---|---|---|
| 화성도시고속도로주식회사 | 비붕 - 매송간 도시고속도로 민간투자사업 | (주)KSR큰사람 | 남전천교 | 거더 S1 (5,6) | 009-1 |

| 번호 | 손상 현황 | 손상 규모 | | | | | | 비고 |
|---|---|---|---|---|---|---|---|---|
| 1 | 균열 | 0.2 | | 8.7 | 1 | m | 8.7 | 보수완료 |
| 6 | 균열 | 0.2 | | 21.4 | 1 | m | 21.4 | 보수완료 |
| 8 | 균열 | 0.1 | | 5.6 | 5 | m | 28.0 | 보수완료 |
| 9 | 균열 | 0.2 | | 22.9 | 1 | m | 22.9 | 보수완료 |
| 14 | 균열 | 0.2 | | 11.0 | 6 | m | 66.0 | 보수완료 |
| 25 | 균열 (파손) | | 0.1 | 0.4 | 1 | m <sup>2</sup> | 0.04 | 보수완료 |

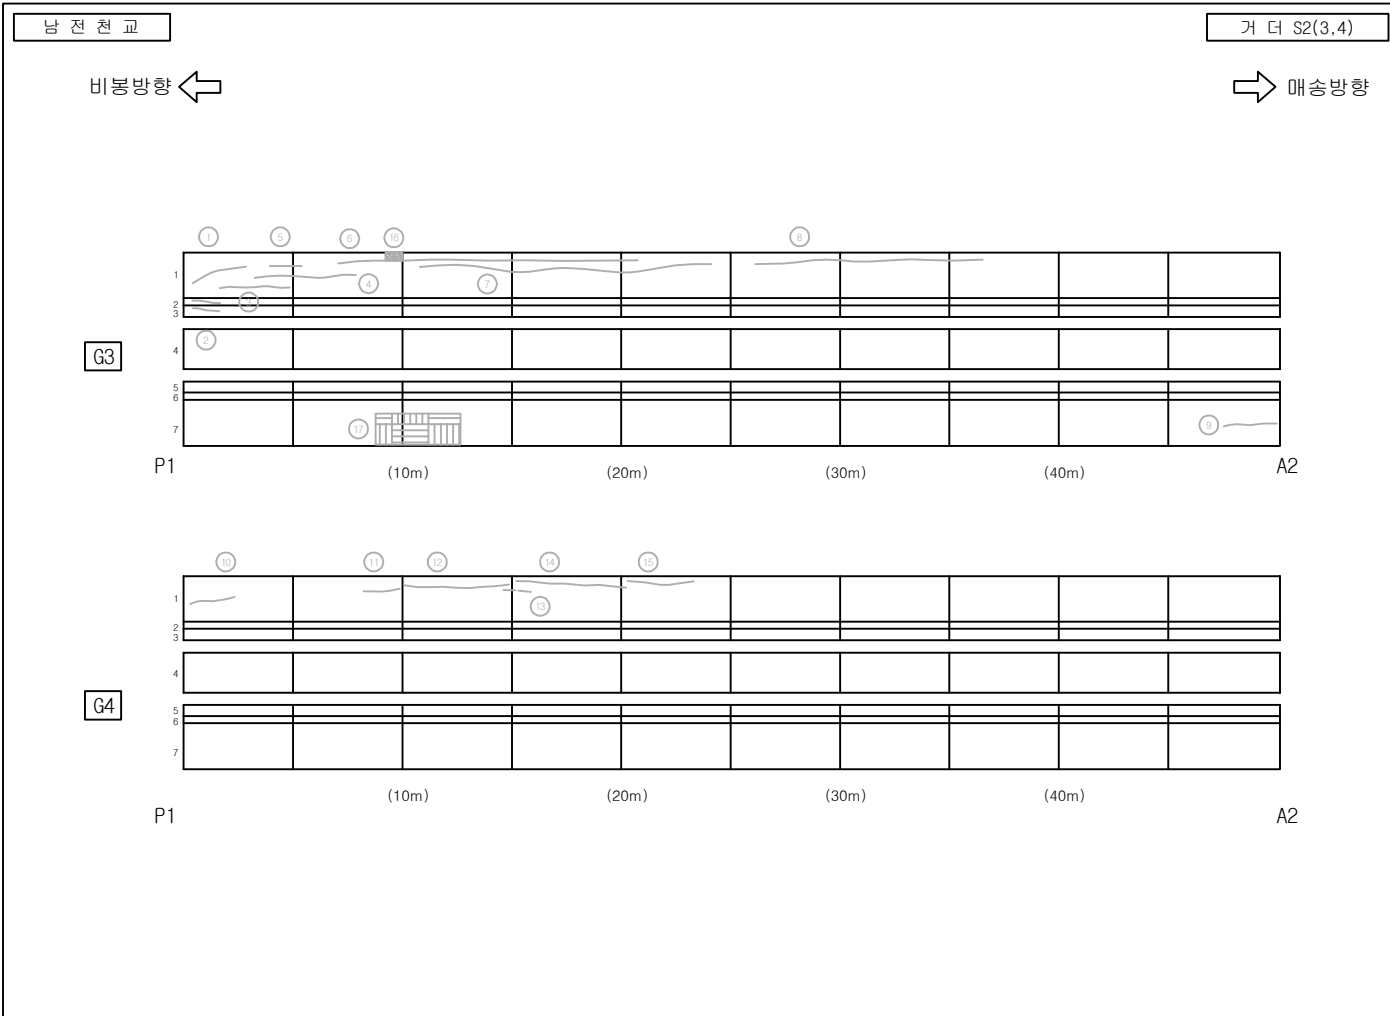
| 발 주 처 | 용 역 명 | 점검기관 | 구 조 물 명 | 도 면 명 | 도면번호 |
|---|---|---|---|---|---|
| 화성도시고속도로주식회사 | 비봉 - 매송간 도시고속도로 민간투자사업 | (주)KSR큰사람 | 남전천교 | 거더 S2 (3,4) | 011 |

| 번호 | 손상 현황 | 손상 규모 | | | | | | 비고 |
|---|---|---|---|---|---|---|---|---|
| 1 | 균열 | 0.1 | | 3.2 | 1 | m | 3.2 | 보수완료 |
| 6 | 균열 | 0.2 | | 13.7 | 1 | m | 13.7 | 보수완료 |
| 7 | 균열 | 0.2 | | 12.6 | 1 | m | 12.6 | 보수완료 |
| 8 | 균열 | 0.3 | | 10.9 | 1 | m | 10.9 | 보수완료 |
| 17 | 망상균열 | 0.1 | 1.0 | 3.0 | 1 | m² | 3.0 | 보수완료 |

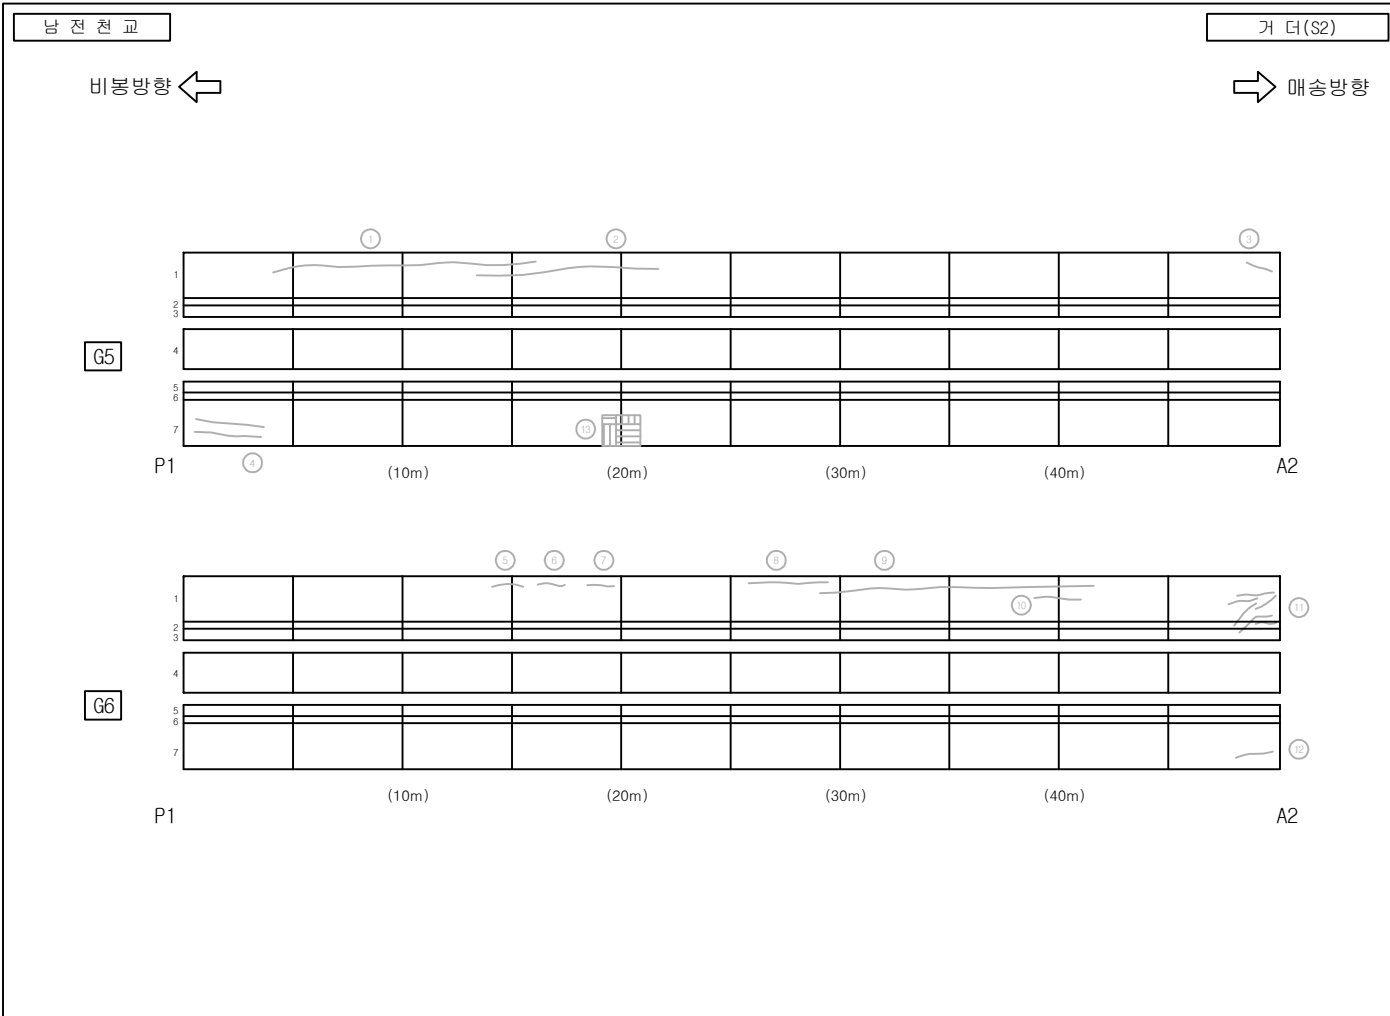
| 발 주 처 | 용 역 명 | 점검기관 | 구 조 물 명 | 도 면 명 | 도면번호 |
|---|---|---|---|---|---|
| 화성도시고속도로주식회사 | 비봉 - 매송간 도시고속도로 민간투자사업 | (주)KSR큰사람 | 남전천교 | 거더 S2 (5,6) | 012 |

| 번호 | 손상 현황 | 손상 규모 | | | | | | 비고 |
|---|---|---|---|---|---|---|---|---|
| 1 | 균열 | 0.2 | | 14.5 | 1 | m | 14.5 | 보수완료 |
| 9 | 균열 | 0.2 | | 14.0 | 1 | m | 14.0 | 보수완료 |
| 11 | 균열 | 0.1 | | 8.3 | 6 | m | 49.8 | 보수완료 |
| 13 | 망상균열 | 0.1 | 1.0 | 1.0 | 1 | m² | 1.0 | 보수완료 |

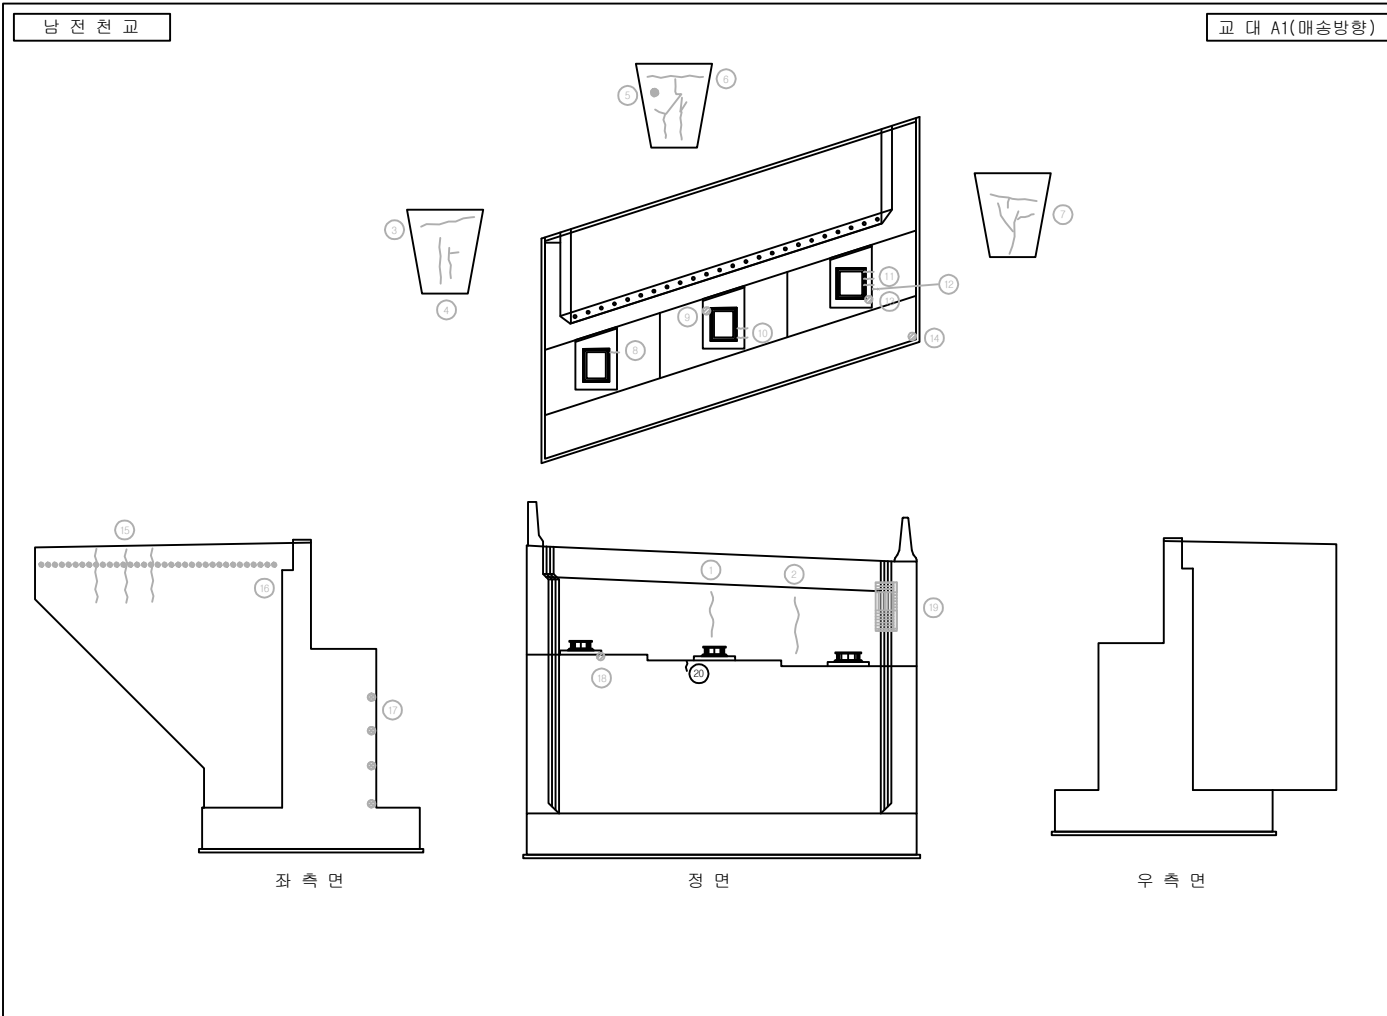
| 발 주 처 | 용 역 명 | 점검기관 | 구 조 물 명 | 도 면 명 | 도면번호 |
|---|---|---|---|---|---|
| 화성도시고속도로주식회사 | 비봉 - 매송간 도시고속도로 민간투자사업 | (주)KSR큰사람 | 남전천교 | 교대 A1(매송방향) | 013 |

| 번호 | 손상현황 | 손상규모 | | | | | | 비고 |
|---|---|---|---|---|---|---|---|---|
| 1 | 균열 | 0.3 | | 1.2 | 1 | m | 1.2 | 보수완료 |
| 6 | 균열 | 0.3 | | 5.0 | 1 | m | 5.0 | 보수완료 |
| 8 | 발정콘크리트 균열 | 0.2 | | 0.5 | 1 | m | 0.5 | 보수완료 |
| 19 | 망상균열 | 0.1 | 0.4 | 0.7 | 1 | m <sup>2</sup> | 0.28 | 보수완료 |
| 20 | 균열 | 0.1 | | 0.5 | 1 | m | 0.5 | 248 |

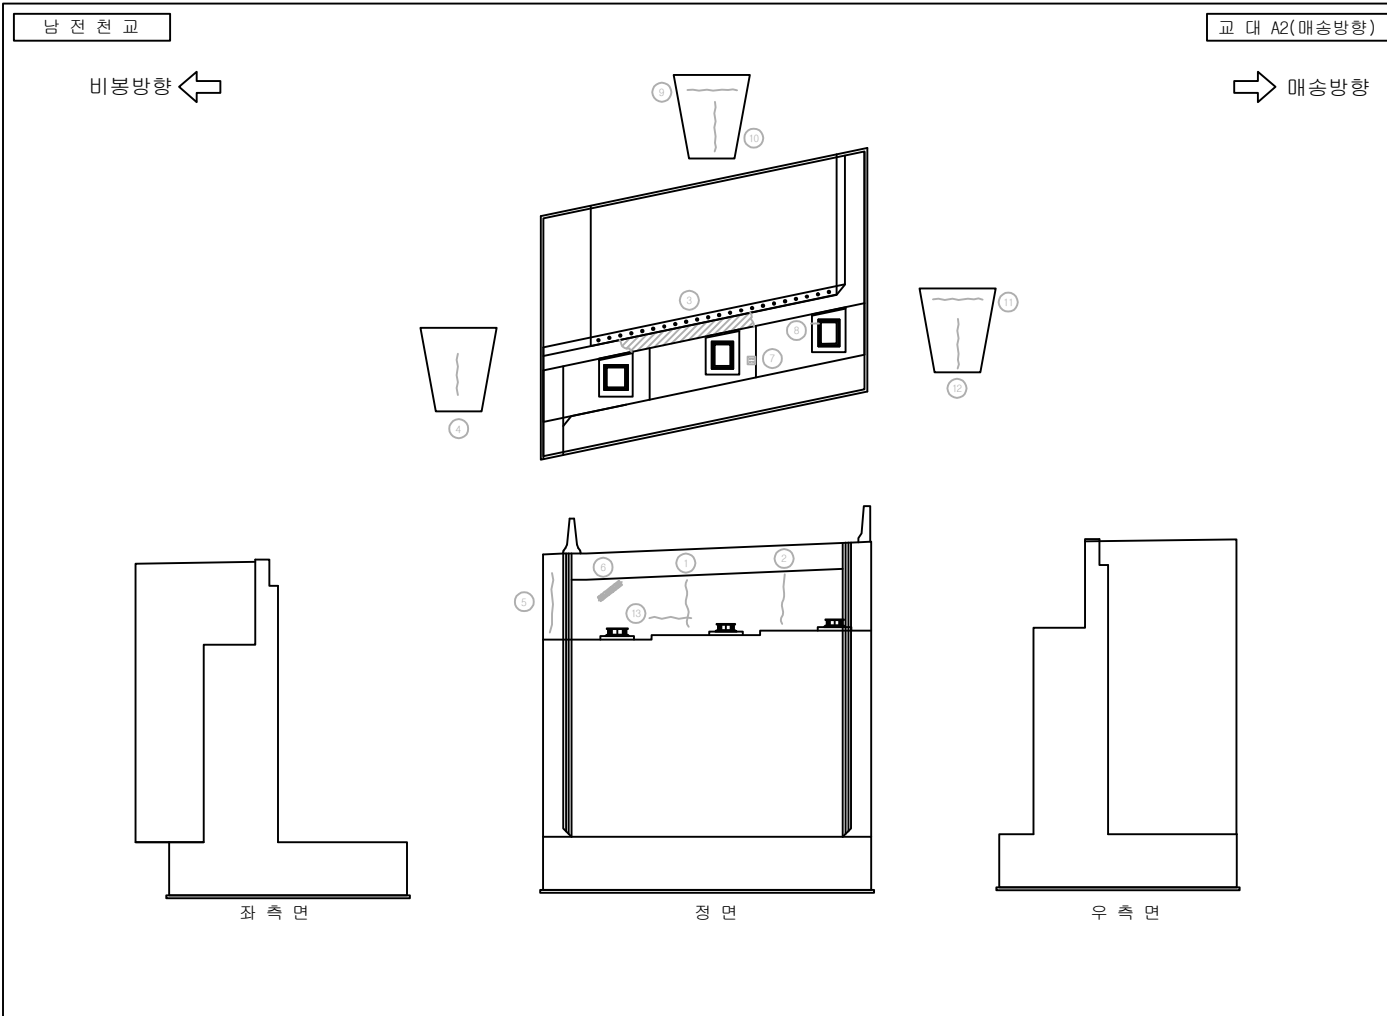
| 발 주 처 | 용 역 명 | 점검기관 | 구 조 물 명 | 도 면 명 | 도면번호 |
|---|---|---|---|---|---|
| 화성도시고속도로주식회사 | 비봉 - 매송간 도시고속도로 민간투자사업 | (주)KSR큰사람 | 남전천교 | 교대 A2(매송방향) | 014 |

| 번호 | 손상현황 | 손상규모 | | | | | | 비고 |
|---|---|---|---|---|---|---|---|---|
| 1 | 균열 | 0.3 | | 2.0 | 1 | m | 2.0 | 보수완료 |
| 6 | 균열부 백태 | 0.3 | | 0.2 | 1 | m | 0.2 | 보수완료 |
| 8 | 발철콘크리트 균열 | 0.2 | | 0.1 | 1 | m | 0.1 | 보수완료 |

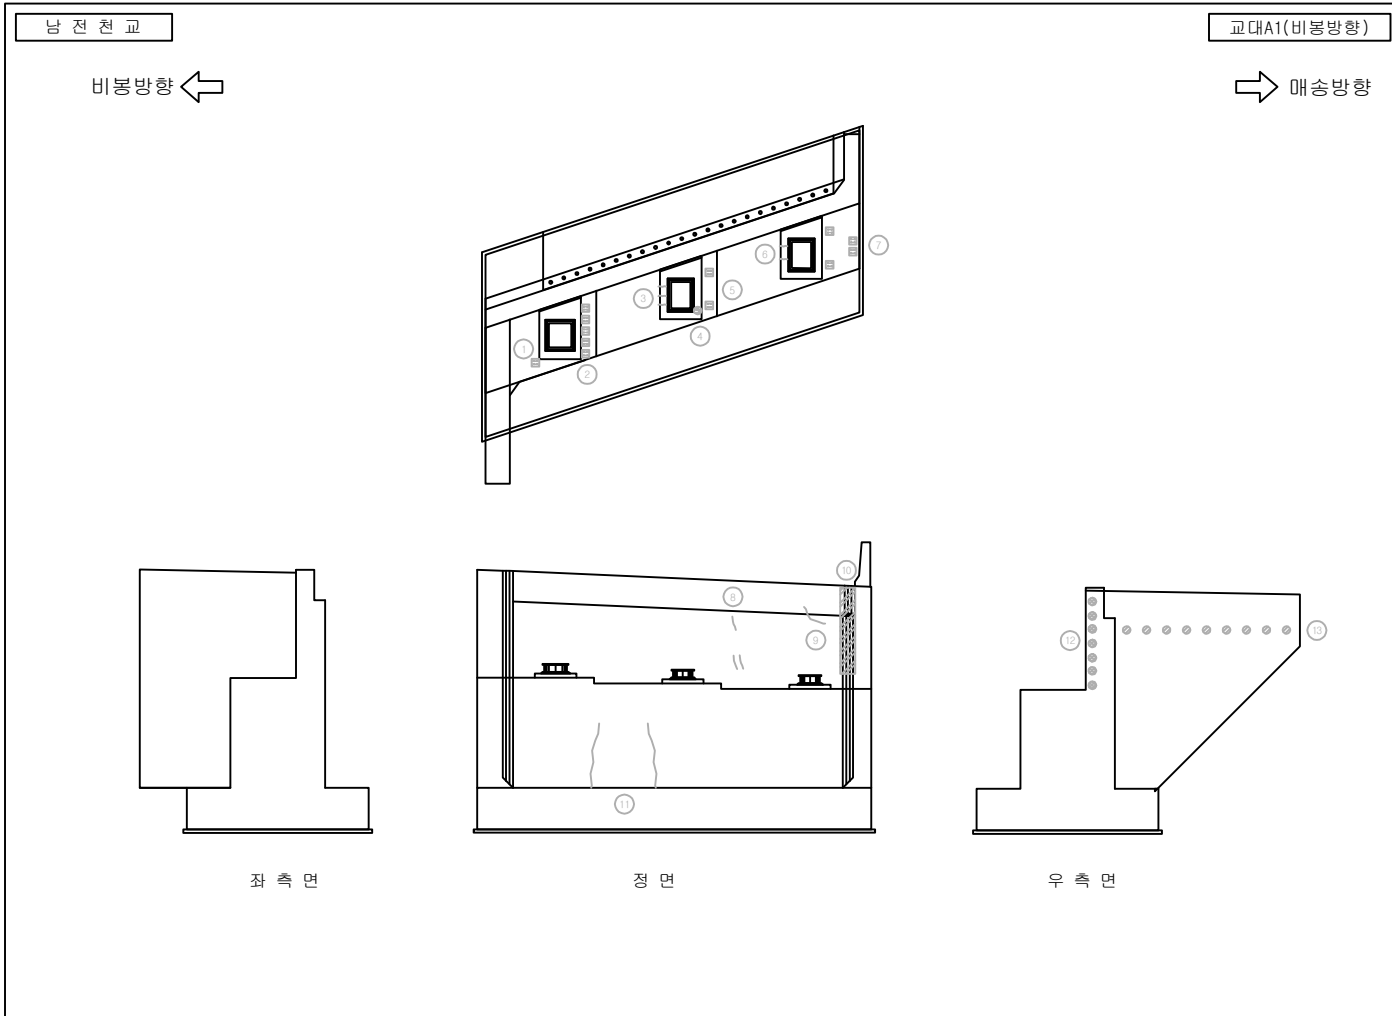
| 발 주 처 | 용 역 명 | 점검기관 | 구 조 물 명 | 도 면 명 | 도면번호 |
|---|---|---|---|---|---|
| 화성도시고속도로주식회사 | 비봉 - 매송간 도시고속도로 민간투자사업 | (주)KSR큰사람 | 남전천교 | 교대 A1(비봉방향) | 015 |

| 번호 | 손상현황 | 손상규모 | | | | | | 비고 |
|---|---|---|---|---|---|---|---|---|
| 3 | 발청콘크리트 균열 | 0.2 | | 0.2 | 3 | m | 0.6 | 보수완료 |
| 10 | 누수흔적 | | 0.3 | 2.5 | 1 | m <sup>2</sup> | 0.75 | 보수완료 |
| 11 | 균열 | 0.3 | | 1.5 | 2 | m | 3.0 | 보수완료 |
