남 전 천 교

| 발주처 | 용역명 | 점검기관 | 구조물명 | 도면명 | 도면번호 |
|---|---|---|---|---|---|
| 화성도시고속도로주식회사 | 비봉 - 매송간 도시고속도로 민간투자사업 | (주)KSR큰사람 | 남전천교 | 바닥판 상면 S1 | 001 |

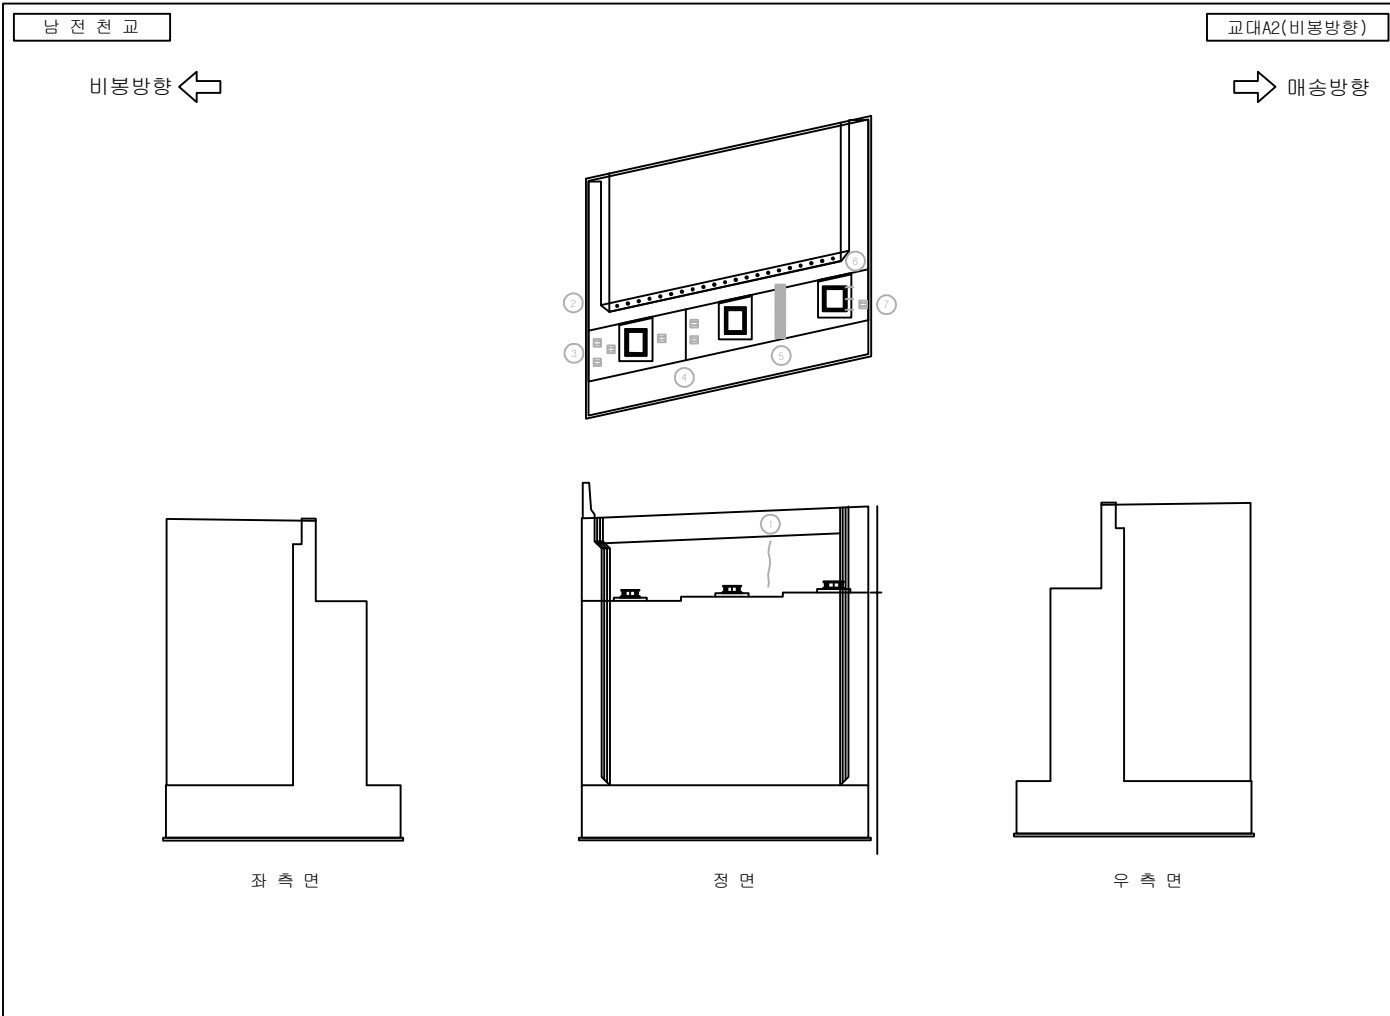
| 발 주 처 | 용 역 명 | 점검기관 | 구 조 물 명 | 도 면 명 | 도면번호 |
|---|---|---|---|---|---|
| 화성도시고속도로주식회사 | 비봉 - 매송간 도시고속도로 민간투자사업 | (주)KSR큰사람 | 남전천교 | 교대 A2(비봉방향) | 016 |

| 번호 | 손상현황 | 손상규모 | | | | | | 비고 |
|---|---|---|---|---|---|---|---|---|
| 1 | 균열 | 0.3 | | 2.0 | 1 | m | 2.0 | 보수완료 |
| 6 | 발청콘크리트 균열 | 0.2 | | 0.2 | 3 | m | 0.6 | 보수완료 |

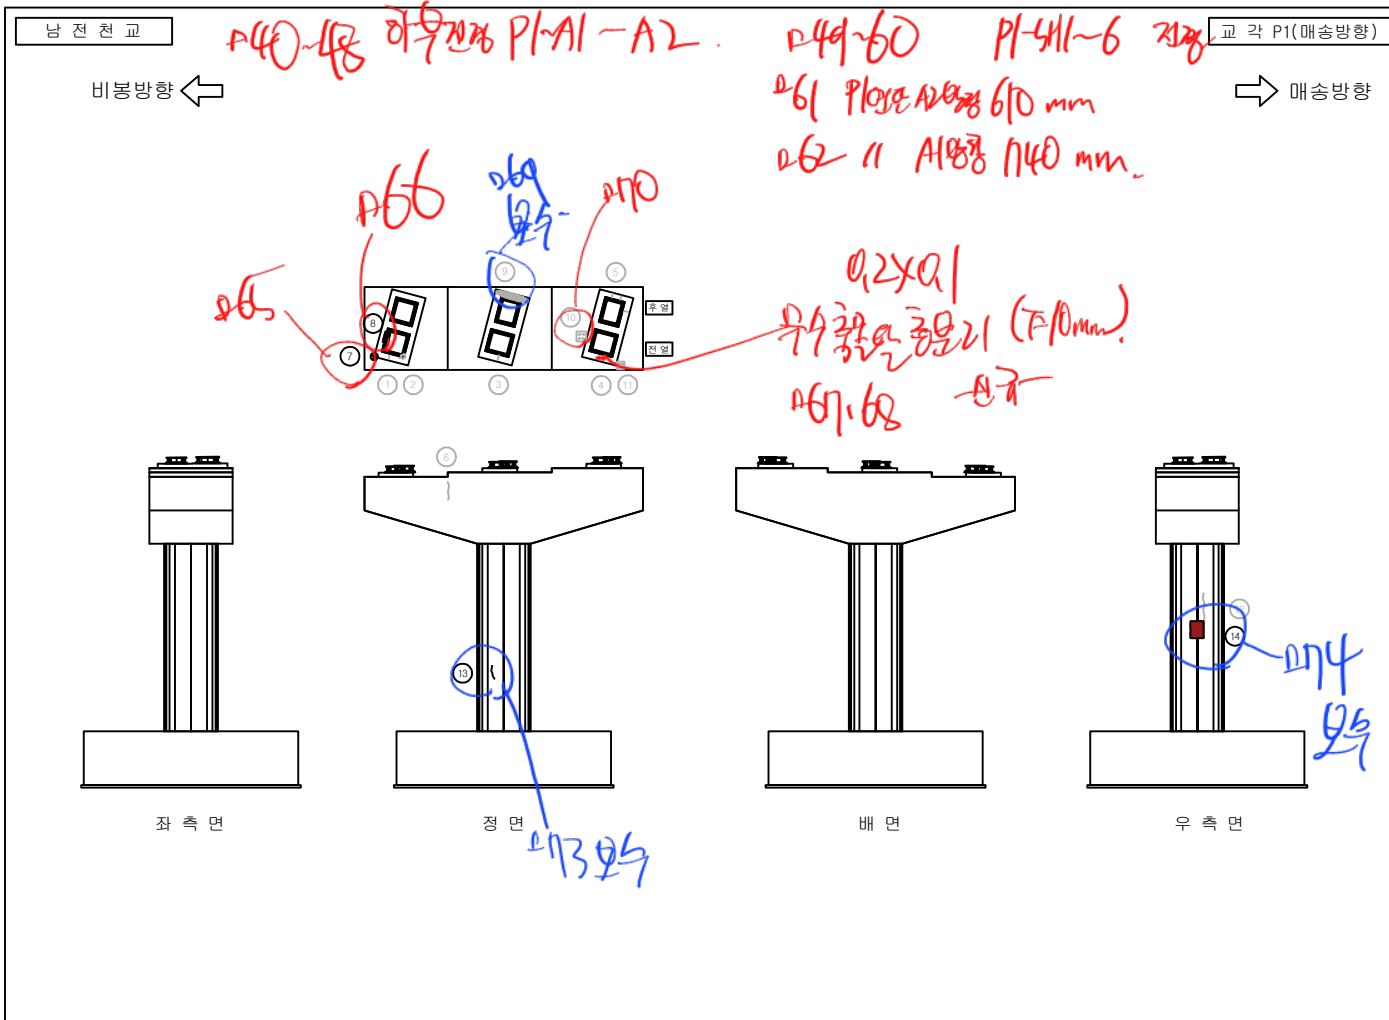
| 발주처 | 용역명 | 점검기관 | 구조물명 | 도면명 | 도면번호 |
|---|---|---|---|---|---|
| 화성도시고속도로주식회사 | 비봉 - 매송간 도시고속도로 민간투자사업 | (주)KSR큰사람 | 남전천교 | 교각 P1(매송방향) | 017 |

| 번호 | 손상현황 | 손상규모 | | | | | | 비고 |
|---|---|---|---|---|---|---|---|---|
| 1 | 발청콘크리트 균열 | 0.3 | | 0.3 | 1 | m | 0.3 | 보수완료 |
| 5 | 발청콘크리트 균열 | 0.3 | | 0.3 | 3 | m | 0.9 | 보수완료 |
| 13 | 균열 | 0.1 | | 0.6 | 1 | m | 0.6 | 24상 |
| 14 | 망상균열 | 0.1 | 1.0 | 1.2 | 1 | m <sup>2</sup> | 1.2 | 24상 |

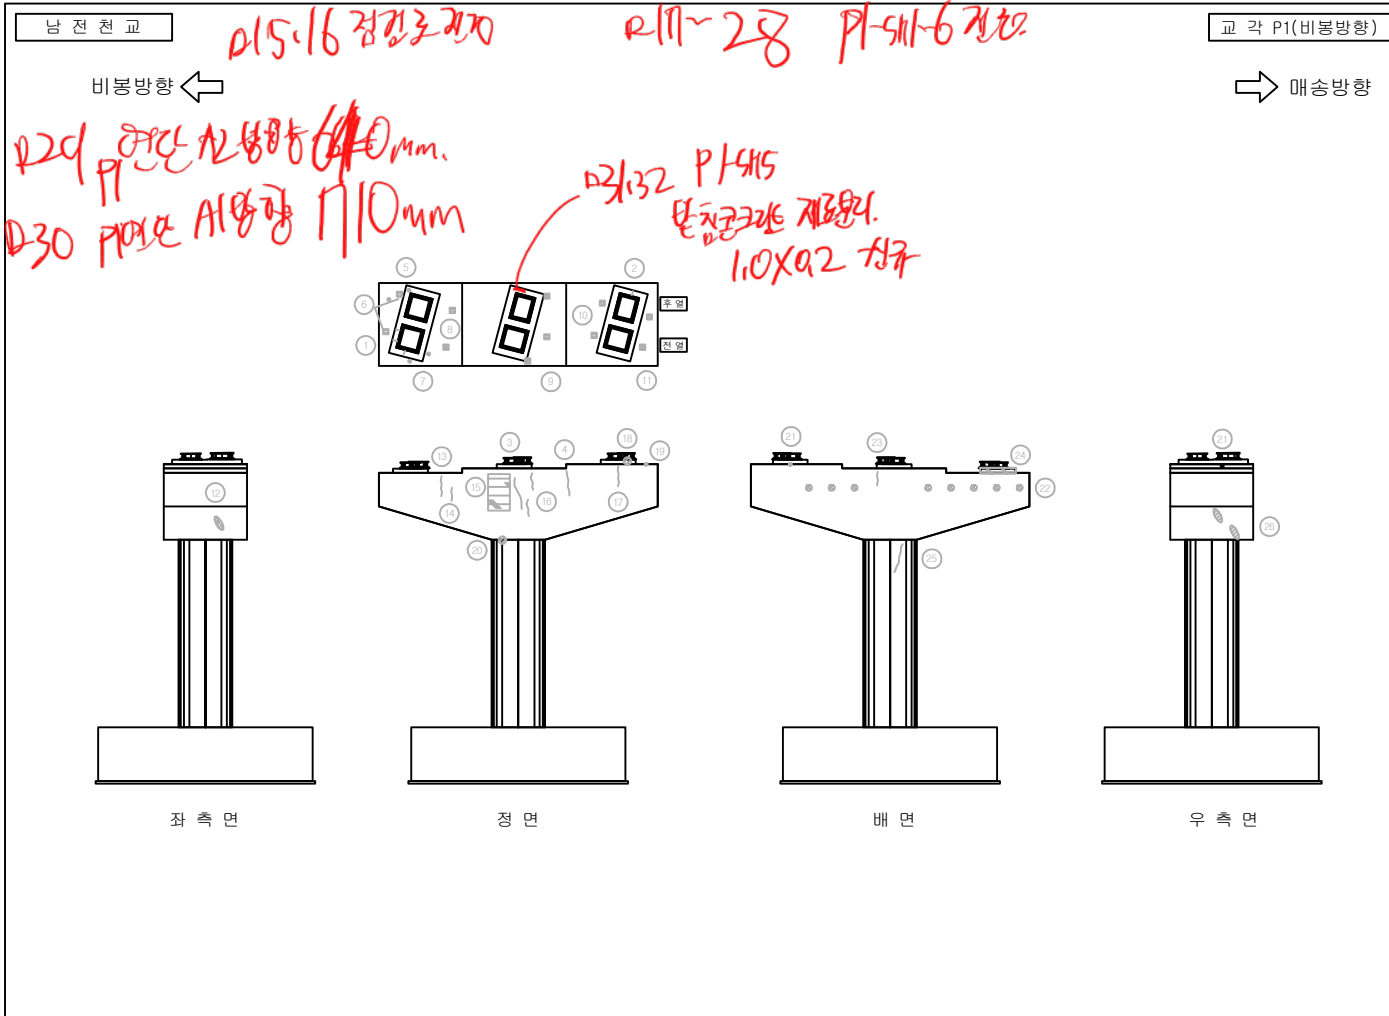
| 번호 | 손상현황 | 손상규모 | | | | | | 비고 |
|---|---|---|---|---|---|---|---|---|
| 1 | 발진콘크리트 균열 | 0.3 | | 0.3 | 3 | m | 0.9 | 보수완료 |
| 3 | 균열 | 0.3 | | 1.5 | 1 | m | 1.5 | 보수완료 |
| 4 | 균열 | 0.3 | | 1.5 | 1 | m | 1.5 | 보수완료 |
| 25 | 균열 | 0.1 | | 1.0 | 1 | m | 1.0 | 보수완료 |
