천 천 교

| 발 주 처 | 용 역 명 | 점검기관 | 구 조 물 명 | 도 면 명 | 도면번호 |
|---|---|---|---|---|---|
| 화성도시고속도로주식회사 | 비봉 - 매송간 도시고속도로 민간투자사업 | (주)KSR큰사람 | 천 천 교 | 바닥판 상면 S1 | 001 |

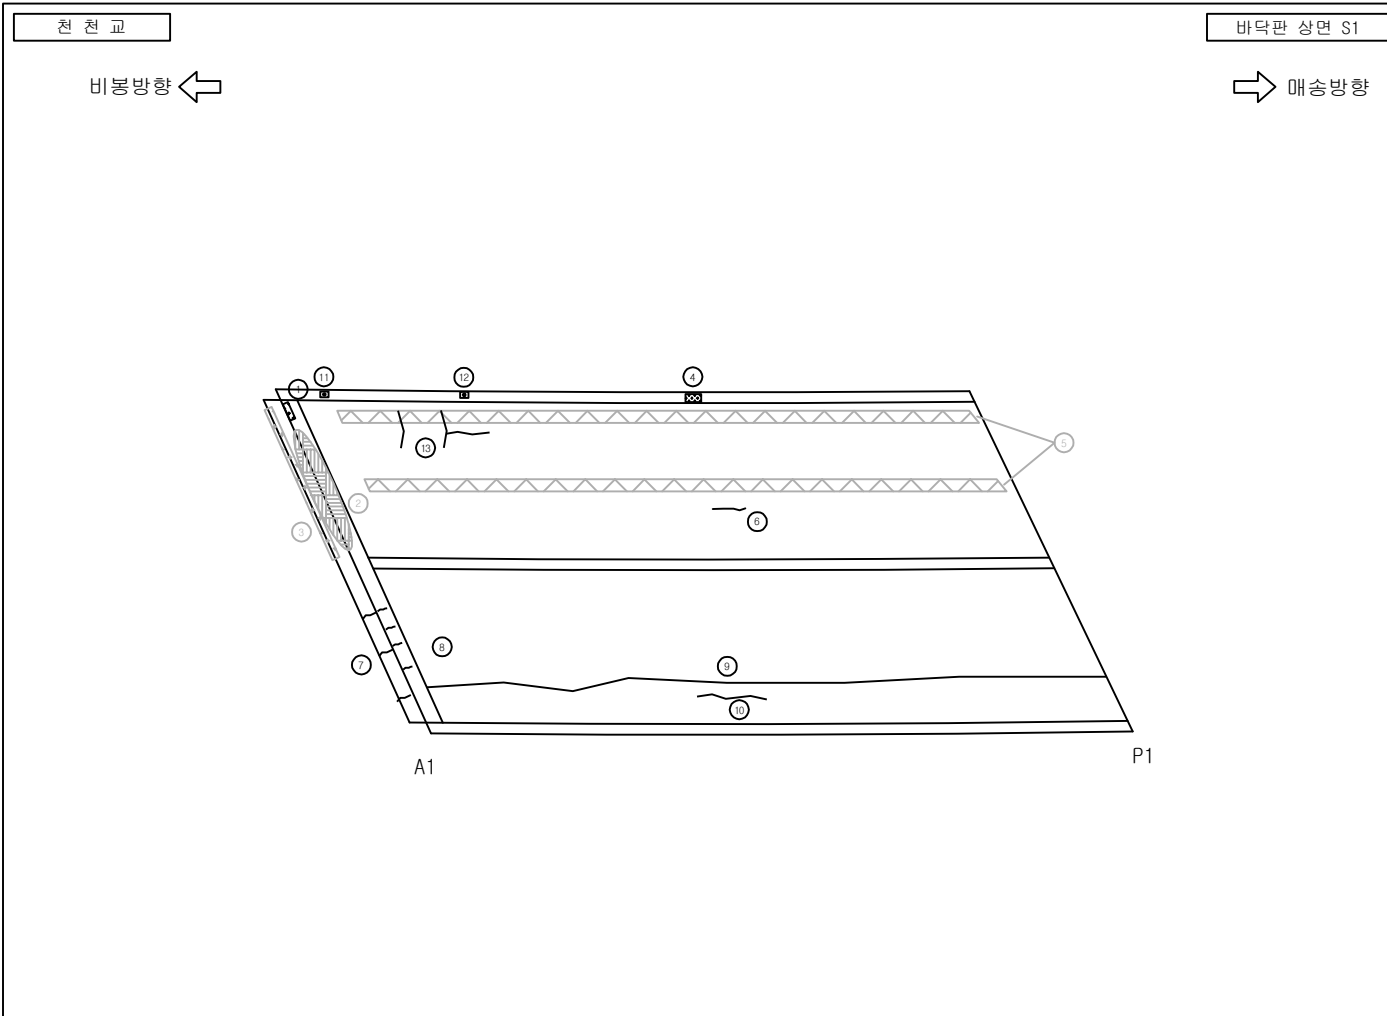
| 번호 | 손상현황 | 손상규모 | | | | | | 비고 |
|---|---|---|---|---|---|---|---|---|
| 1 | 신속이음부 이물질잔류 | | | 0.5 | 1 | m | 0.5 | |
| 2 | 후타재 망상균열 | 0.1 | 8.0 | 1.0 | 1 | m <sup>2</sup> | 8.0 | 보수완료 |
| 3 | 후타재 단차 | | | | 1 | EA | 1.0 | 보수완료 |
| 4 | 배수구 이물질잔류 | | | | 1 | EA | 1.0 | |
| 5 | 차선부분 전체도장박리 | | | | 2 | EA | 2.0 | 보수완료 |
| 6 | 포장 균열 | 0.2 | | 0.6 | 1 | m | 0.6 | |
| 7 | 후타재 균열 | 0.1 | | 0.4 | 3 | m | 1.2 | 24상 손상 |
| 8 | 후타재 균열 | 0.1 | | 0.3 | 4 | m | 1.2 | 24상 손상 |
| 9 | 균열 | 0.1 | | 43.0 | 1 | m | 43.0 | 24상 손상 |
| 10 | 균열 | 0.1 | | 3.0 | 1 | m | 3.0 | 24상 손상 |
| 11 | 배수구 막힘 | | | | 1 | EA | 1.0 | 24상 손상 |
| 12 | 배수구 막힘 | | | | 1 | EA | 1.0 | 24상 손상 |
| 13 | 균열 | 0.2 | | 1.0 | 1 | m | 1.0 | 24상 손상 |

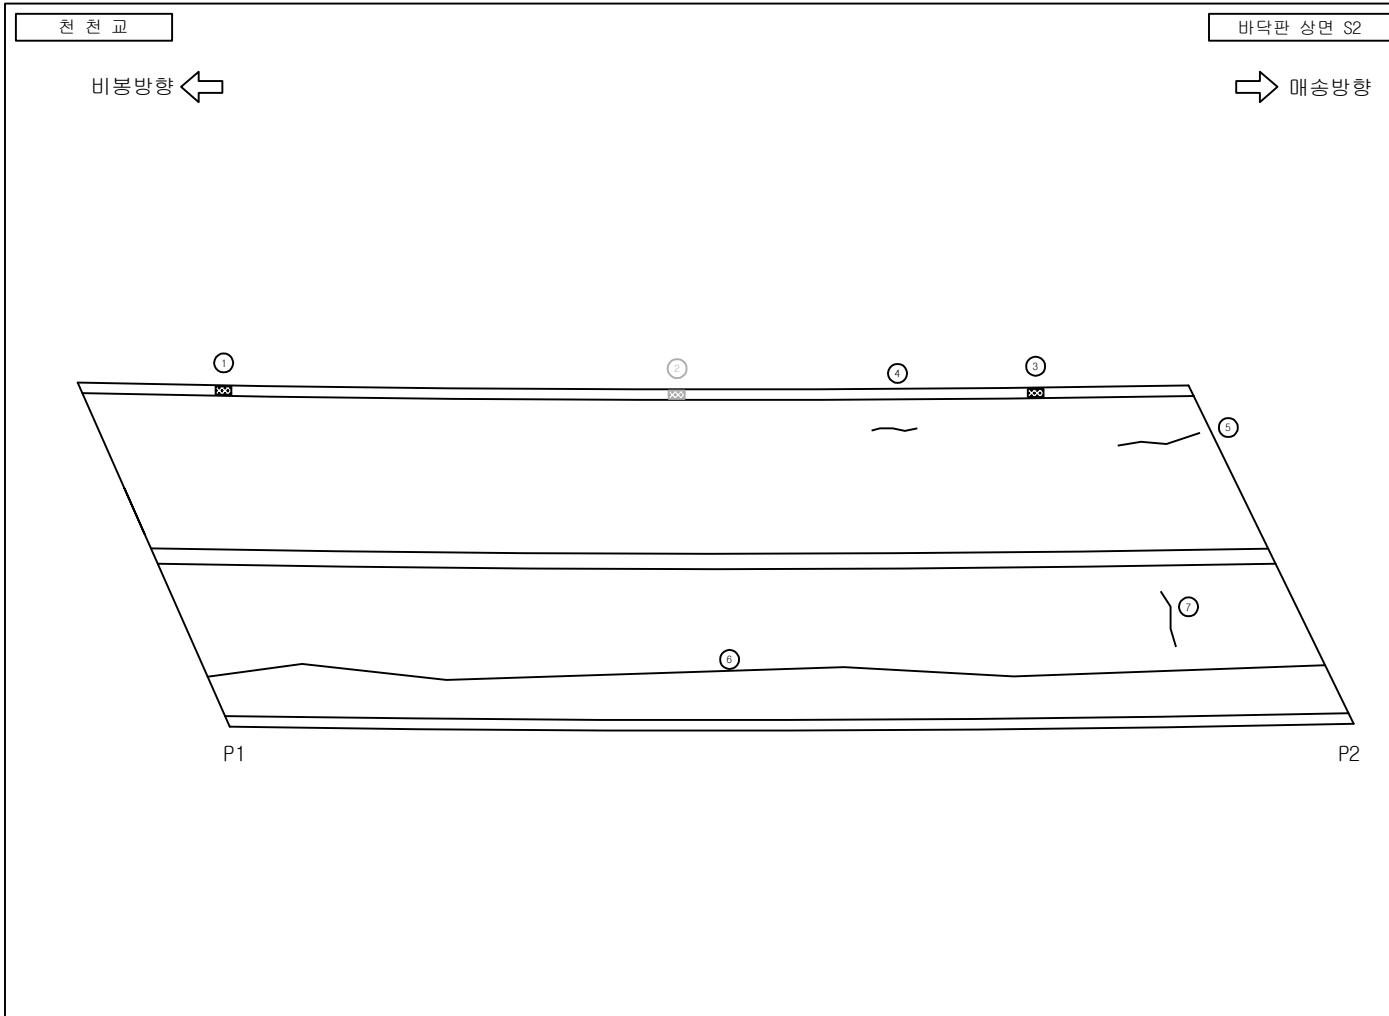
| 발주처 | 용역명 | 점검기관 | 구조물명 | 도면명 | 도면번호 |
|---|---|---|---|---|---|
| 화성도시고속도로주식회사 | 비봉 - 매송간 도시고속도로 민간투자사업 | (주)KSR큰사람 | 천천교 | 바닥판 상면 S2 | 002 |

| 번호 | 손상현황 | 손상규모 | | | | | | 비고 |
|---|---|---|---|---|---|---|---|---|
| 4 | 균열 | 0.1 | | 1.0 | 1 | m | 1.0 | 24상 손상 |
| 5 | 균열 | 0.1 | | 2.0 | 1 | m | 2.0 | 24상 손상 |
| 6 | 균열 | 0.2 | | 69.0 | 1 | m | 69.0 | 24상 손상 |
| 7 | 균열 | 0.2 | | 2.0 | 1 | m | 2.0 | 24상 손상 |

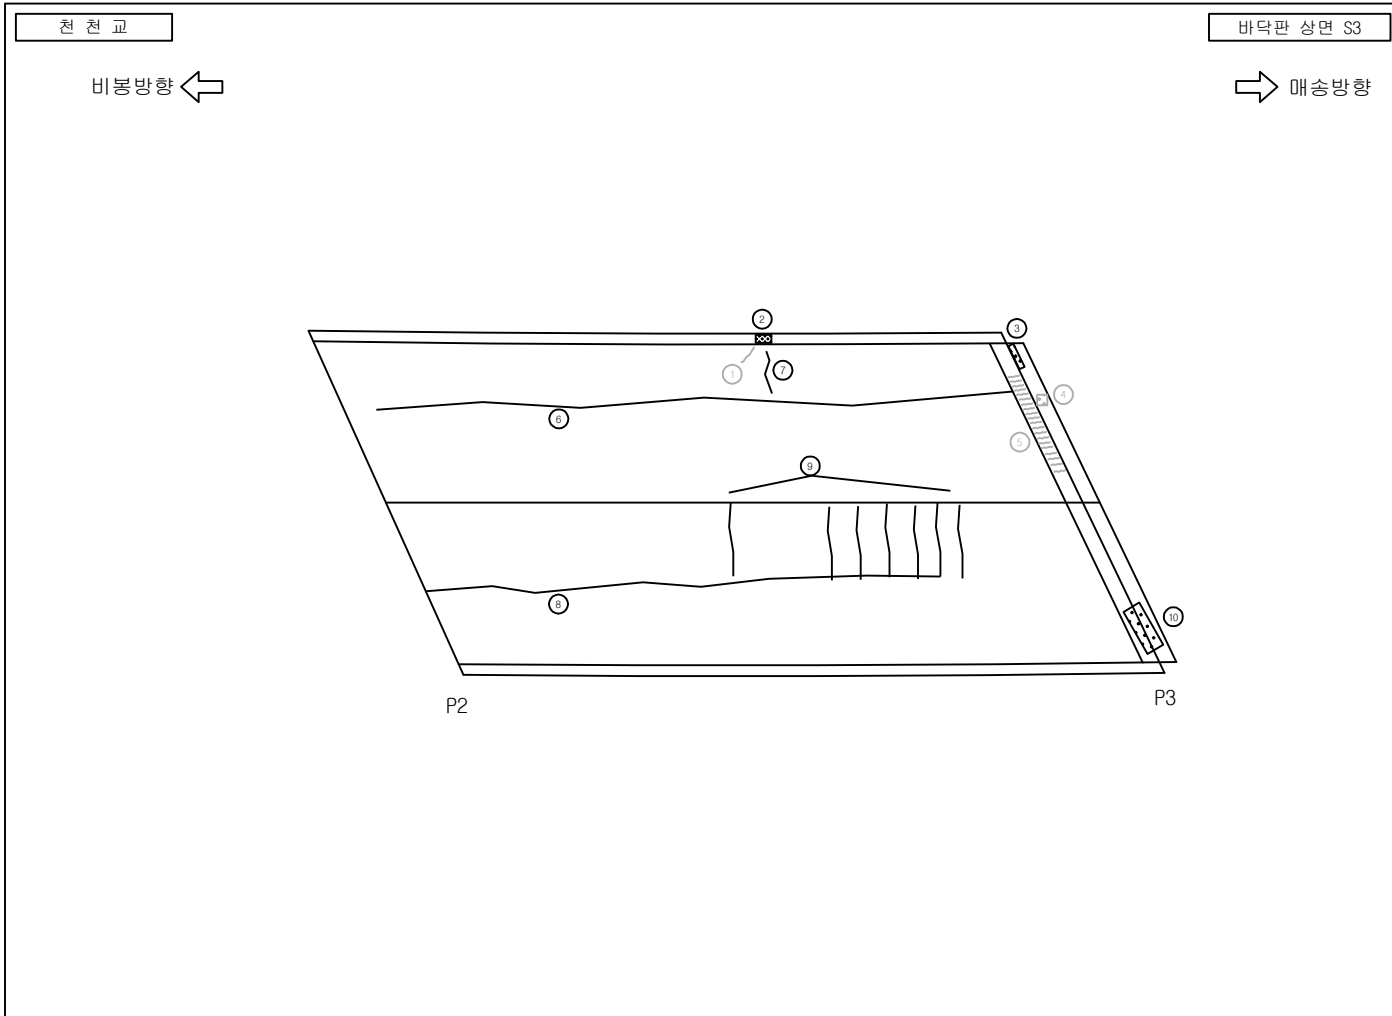
| 발 주 처 | 용 역 명 | 점검기관 | 구 조 물 명 | 도 면 명 | 도면번호 |
|---|---|---|---|---|---|
| 화성도시고속도로주식회사 | 비봉 - 매송간 도시고속도로 민간투자사업 | (주)KSR큰사람 | 천 천 교 | 바닥판 상면 S3 | 003 |

| 번호 | 손상현황 | 손상규모 | | | | | | 비고 |
|---|---|---|---|---|---|---|---|---|
| 1 | 균열 | 0.1 | | 0.2 | 1 | m | 0.2 | 보수완료 |
| 5 | 후타재 균열 | 0.1 | | 0.2 | 20 | m | 4.0 | 보수완료 |
| 6 | 균열 | 0.1 | | 43.0 | 1 | m | 43.0 | 24상 손상 |
| 7 | 균열 | 0.1 | | 1.2 | 1 | m | 1.2 | 24상 손상 |
| 8 | 균열 | 0.3 | | 37.0 | 1 | m | 37.0 | 24상 손상 |
| 9 | 균열 | 0.3 | | 2.0 | 7 | m | 14.0 | 24상 손상 |
| 10 | 토사퇴적 | | 0.2 | 1.0 | 1 | m <sup>2</sup> | 0.2 | 24상 손상 |

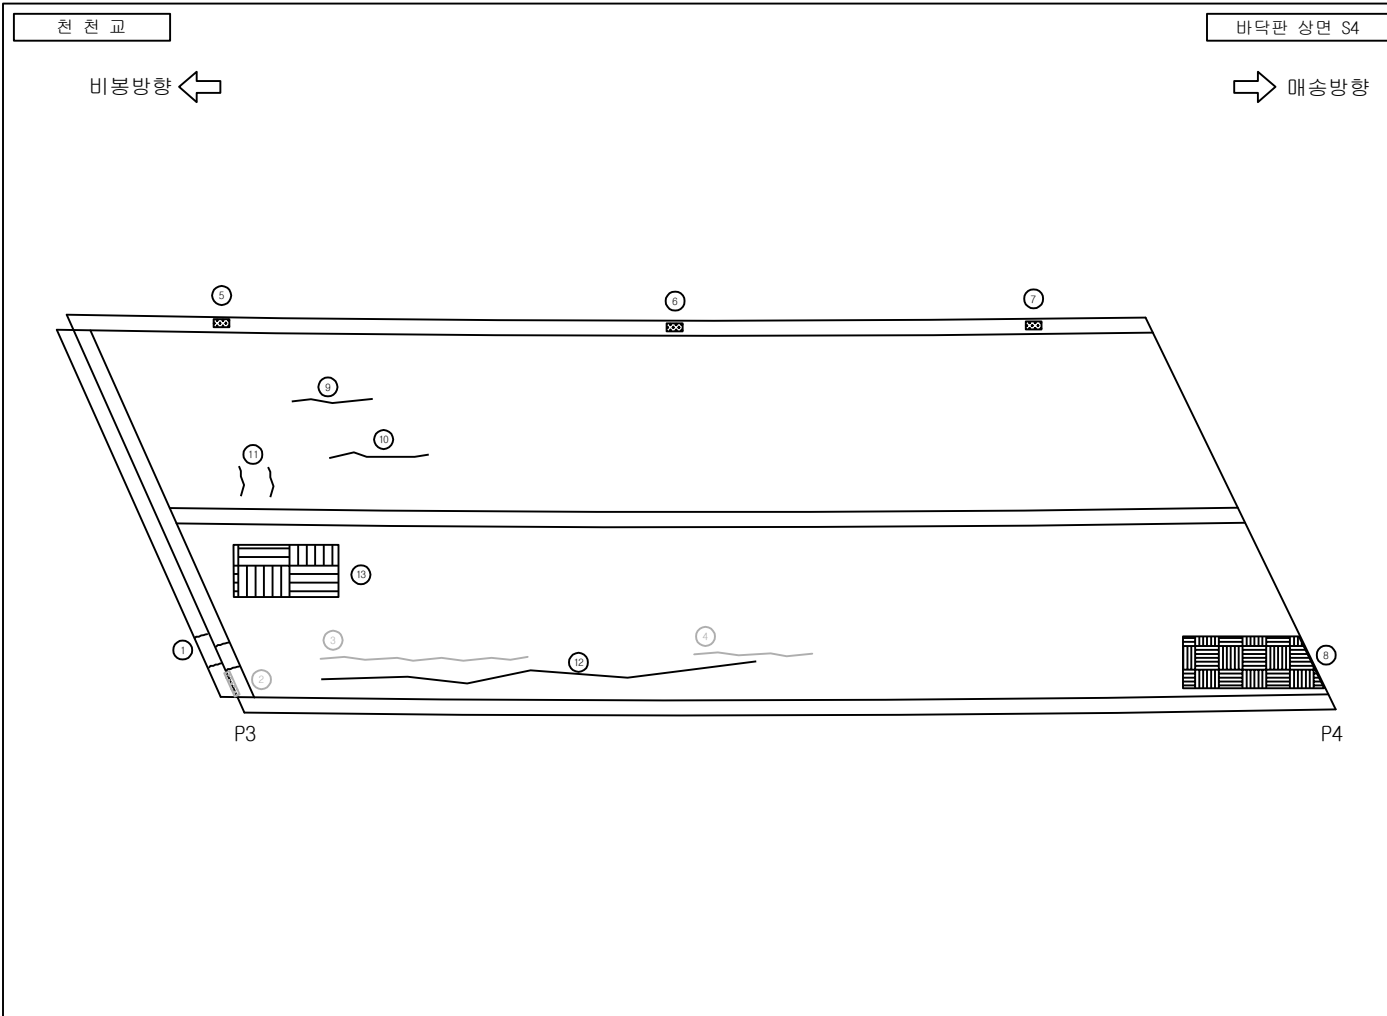
| 발주처 | 용역명 | 점검기관 | 구조물명 | 도면명 | 도면번호 |
|---|---|---|---|---|---|
| 화성도시고속도로주식회사 | 비봉 - 매송간 도시고속도로 민간투자사업 | (주)KSR큰사람 | 천천교 | 바닥판 상면 S4 | 004 |

| 번호 | 손상현황 | 손상규모 | | | | | | 비고 |
|---|---|---|---|---|---|---|---|---|
| 1 | 후타재 균열 | 0.2 | | 0.3 | 4 | m | 1.2 | |
| 3 | 균열 | 0.2 | | 7.0 | 1 | m | 7.0 | 보수완료 |
| 4 | 균열 | 0.3 | | 2.0 | 1 | m | 2.0 | 보수완료 |
| 8 | 망상균열 | 0.1 | 7.0 | 2.0 | 1 | m <sup>2</sup> | 14.0 | 보수완료 |
| 9 | 균열 | 0.2 | | 2.0 | 1 | m | 2.0 | 24상 손상 |
| 10 | 균열 | 0.2 | | 5.0 | 1 | m | 5.0 | 24상 손상 |
| 11 | 균열 | 0.2 | | 1.0 | 2 | m | 2.0 | 24상 손상 |
| 12 | 균열 | 0.3 | | 10.0 | 1 | m | 10.0 | 24상 손상 |
| 13 | 망상균열 | 0.2 | 4.0 | 2.0 | 1 | m <sup>2</sup> | 8.0 | 보수완료 |

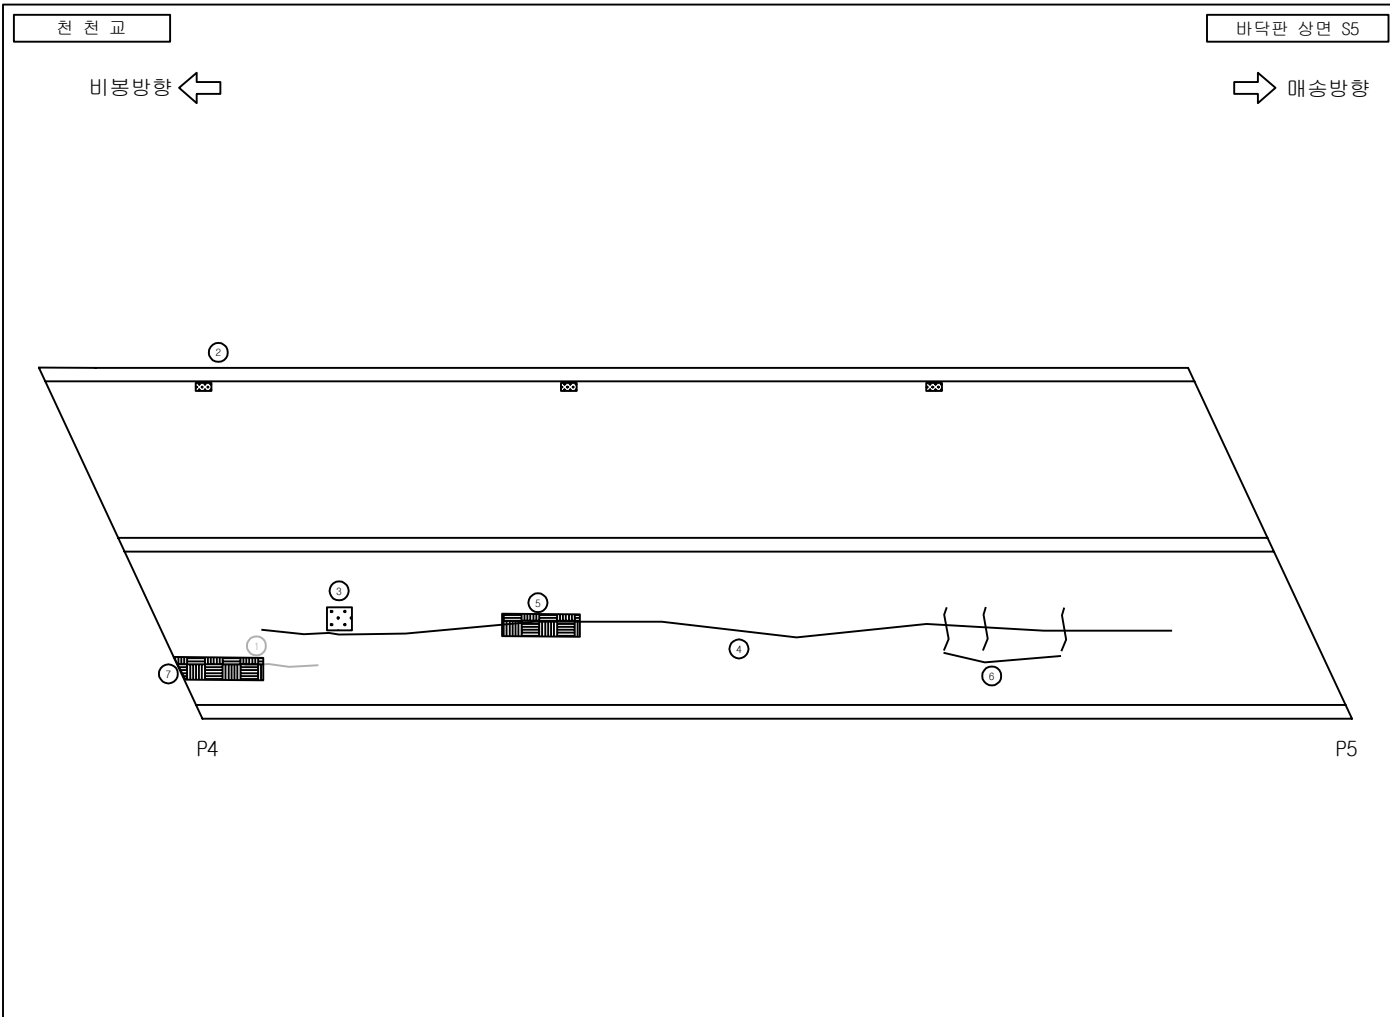
| 발 주 처 | 용 역 명 | 점검기관 | 구 조 물 명 | 도 면 명 | 도면번호 |
|---|---|---|---|---|---|
| 화성도시고속도로주식회사 | 비봉 - 매송간 도시고속도로 민간투자사업 | (주)KSR큰사람 | 천 천 교 | 바닥판 상면 S5 | 005 |

| 번호 | 손상현황 | 손상규모 | | | | | | 비고 |
|---|---|---|---|---|---|---|---|---|
| 1 | 균열 | 0.3 | | 1.5 | 1 | m | 1.5 | 보수완료 |
| 3 | 요철 | | | | 1 | EA | 1.0 | 24상 손상 |
| 4 | 균열 | 0.1 | | 69.0 | 1 | m | 69.0 | 24상 손상 |
| 5 | 망상균열 | 0.1 | 4.0 | 2.0 | 1 | m <sup>2</sup> | 8.0 | 24상 손상 |
| 6 | 균열 | 0.1 | | 1.2 | 3 | m | 3.6 | 24상 손상 |
| 7 | 망상균열 | 0.1 | 5.0 | 2.0 | 1 | m <sup>2</sup> | 10.0 | 24상 손상 |

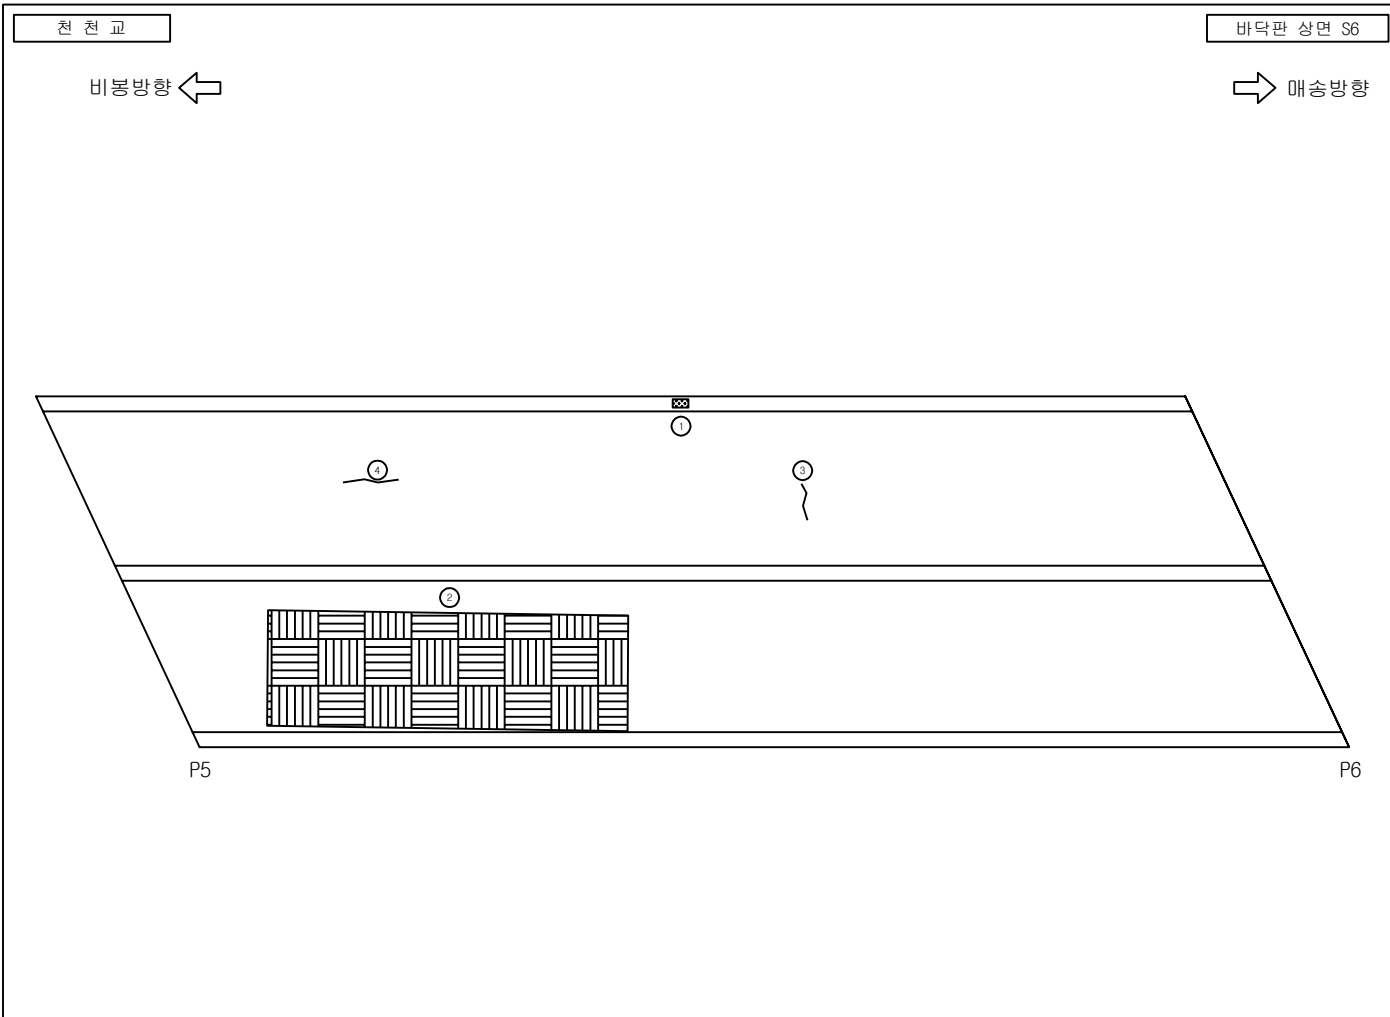
| 발 주 처 | 용 역 명 | 점검기관 | 구 조 물 명 | 도 면 명 | 도면번호 |
|---|---|---|---|---|---|
| 화성도시고속도로주식회사 | 비봉 - 매송간 도시고속도로 민간투자사업 | (주)KSR큰사람 | 천 천 교 | 바닥판 상면 S6 | 006 |

| 번호 | 손상현황 | 손상규모 | | | | | | 비고 |
|---|---|---|---|---|---|---|---|---|
| 2 | 망상균열 | 0.1 | 8.0 | 30.0 | 1 | m <sup>2</sup> | 240.0 | 24상 손상 |
| 3 | 균열 | 0.2 | | 1.0 | 1 | m | 1.0 | 24상 손상 |
| 4 | 균열 | 0.2 | | 1.0 | 1 | m | 1.0 | 24상 손상 |

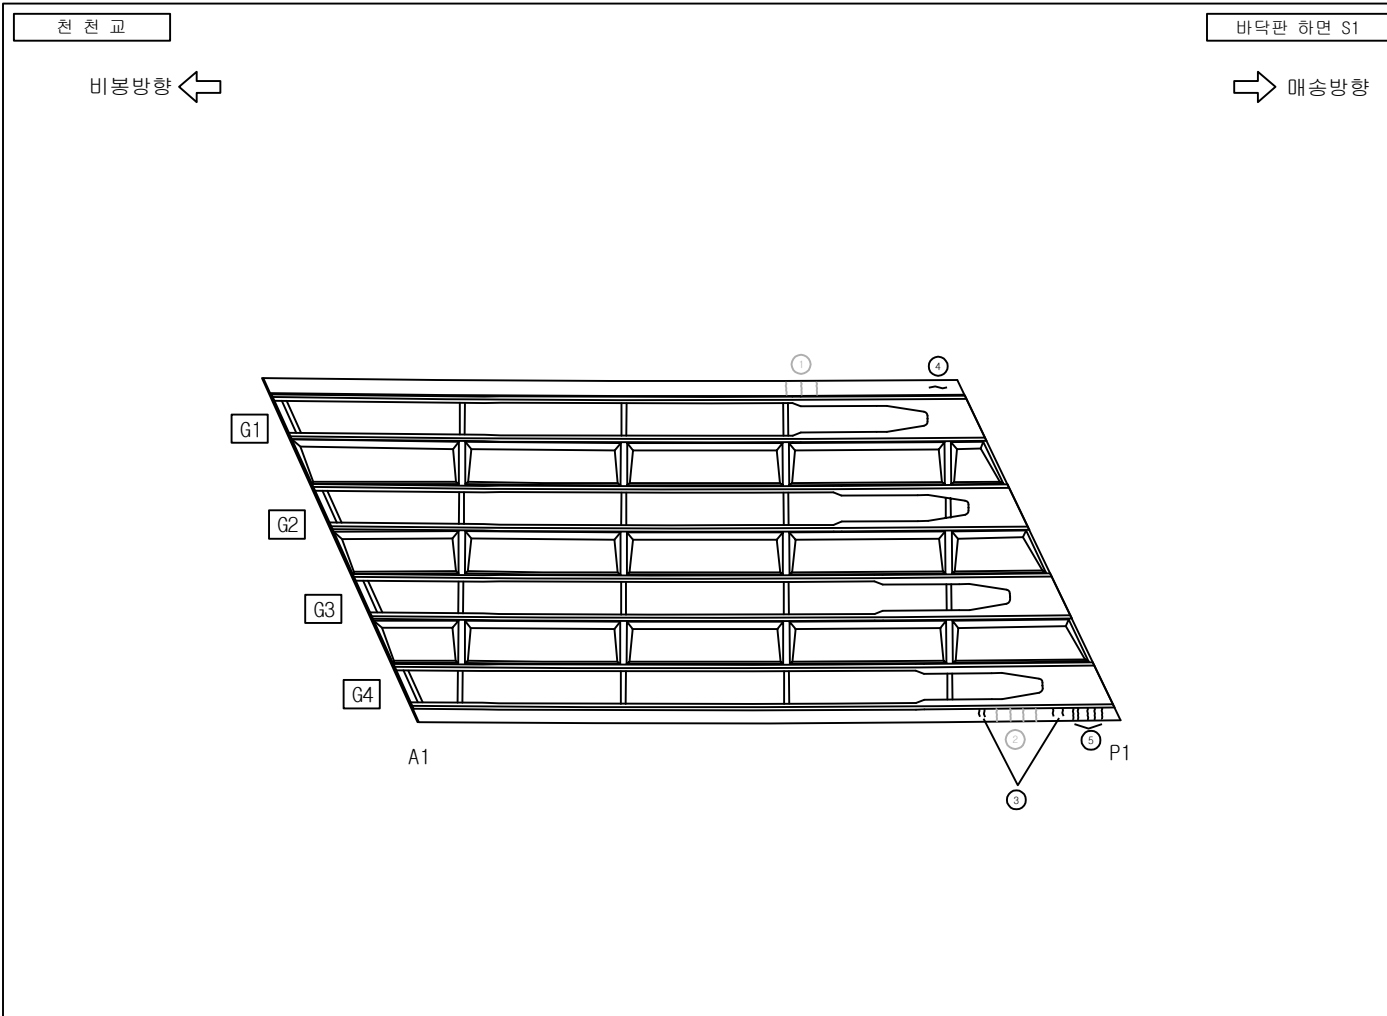
| 발 주 처 | 용 역 명 | 점검기관 | 구 조 물 명 | 도 면 명 | 도면번호 |
|---|---|---|---|---|---|
| 화성도시고속도로주식회사 | 비봉 - 매송간 도시고속도로 민간투자사업 | (주)KSR큰사람 | 천 천 교 | 바닥판 하면 S1 | 008 |

| 번호 | 손상현황 | 손상규모 | | | | | | 비고 |
|---|---|---|---|---|---|---|---|---|
| 1 | 균열 | 0.2 | | 0.5 | 3 | m | 1.5 | 보수완료 |
| 2 | 균열 | 0.2 | | 0.5 | 4 | m | 2.0 | 보수완료 |
| 3 | 균열 | 0.2 | | 0.3 | 4 | m | 1.2 | 24상 손상 |
| 4 | 균열 | 0.2 | | 0.6 | 1 | m | 0.6 | 24상 손상 |
| 5 | 균열 | 0.2 | | 0.5 | 5 | m | 2.5 | 24상 손상 |

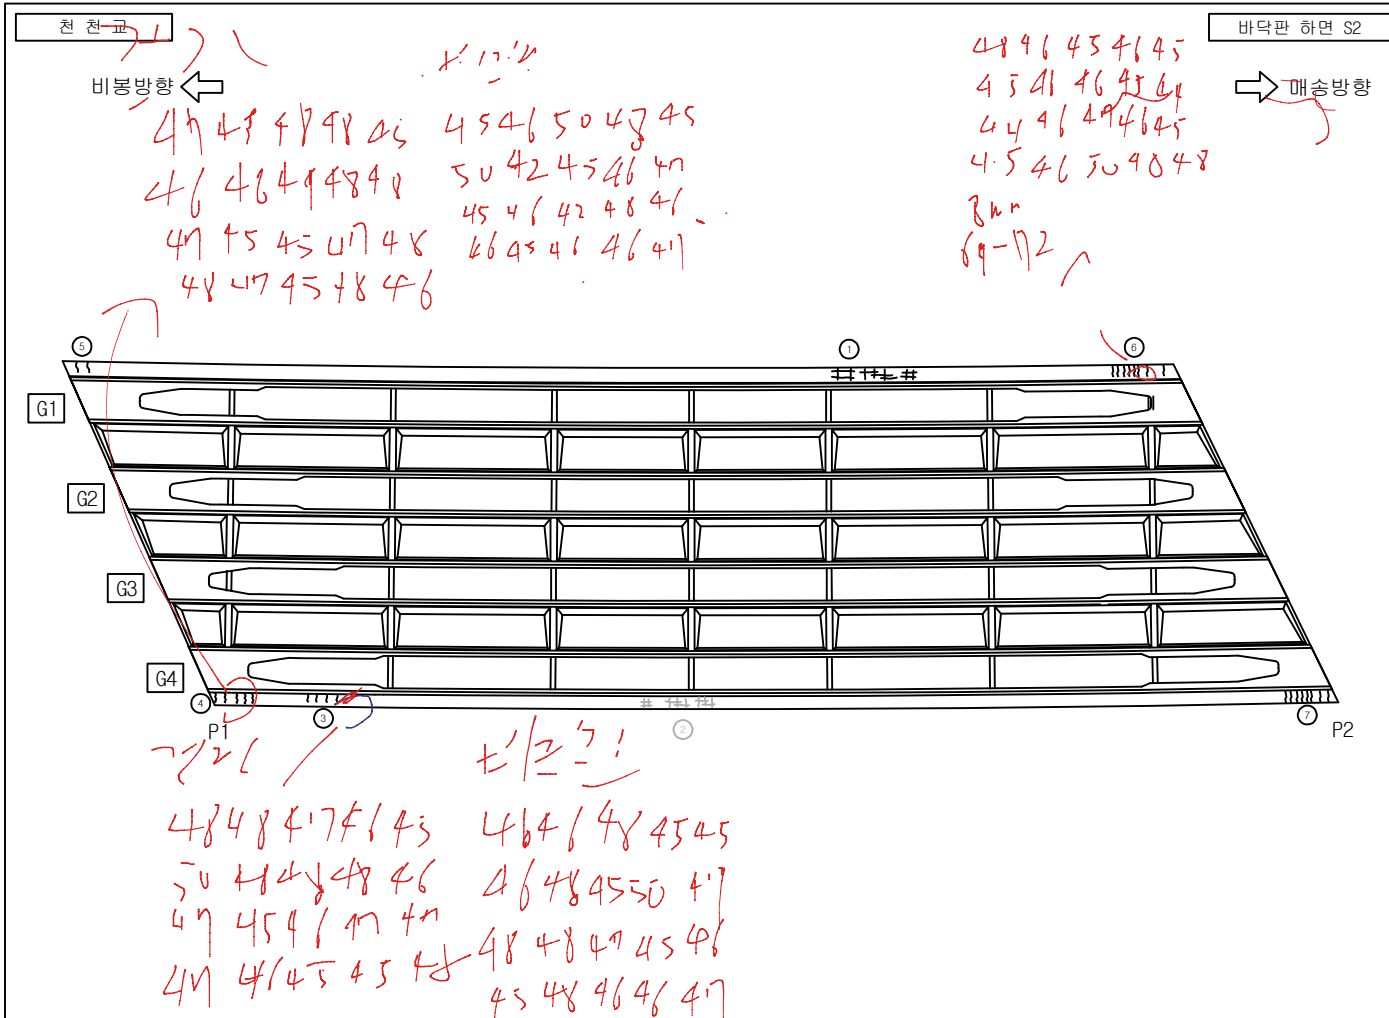
| 발주처 | 용역명 | 점검기관 | 구조물명 | 도면명 | 도면번호 |
|---|---|---|---|---|---|
| 화성도시고속도로주식회사 | 비봉 - 매송간 도시고속도로 민간투자사업 | (주)KSR큰사람 | 천천교 | 바닥판 하면 S2 | 009 |

| 번호 | 손상현황 | 손상규모 | | | | | | 비고 |
|---|---|---|---|---|---|---|---|---|
| 1 | 망상균열 | 0.1 | 0.5 | 1.0 | 1 | m | 0.5 | |
| 2 | 망상균열 | 0.1 | 0.5 | 1.0 | 1 | m | 0.5 | 24상 손상 |
| 3 | 균열 | 0.2 | | 0.3 | 4 | m | 1.2 | 24상 손상 |
| 4 | 균열 | 0.2 | | 0.8 | 5 | m | 4.0 | 24상 손상 |
| 5 | 균열 | 0.2 | | 0.8 | 2 | m | 1.6 | 24상 손상 |
| 6 | 균열 | 0.1 | | 0.8 | 8 | m | 6.4 | 24상 손상 |
| 7 | 균열 | 0.1 | | 0.8 | 8 | m | 6.4 | 24상 손상 |

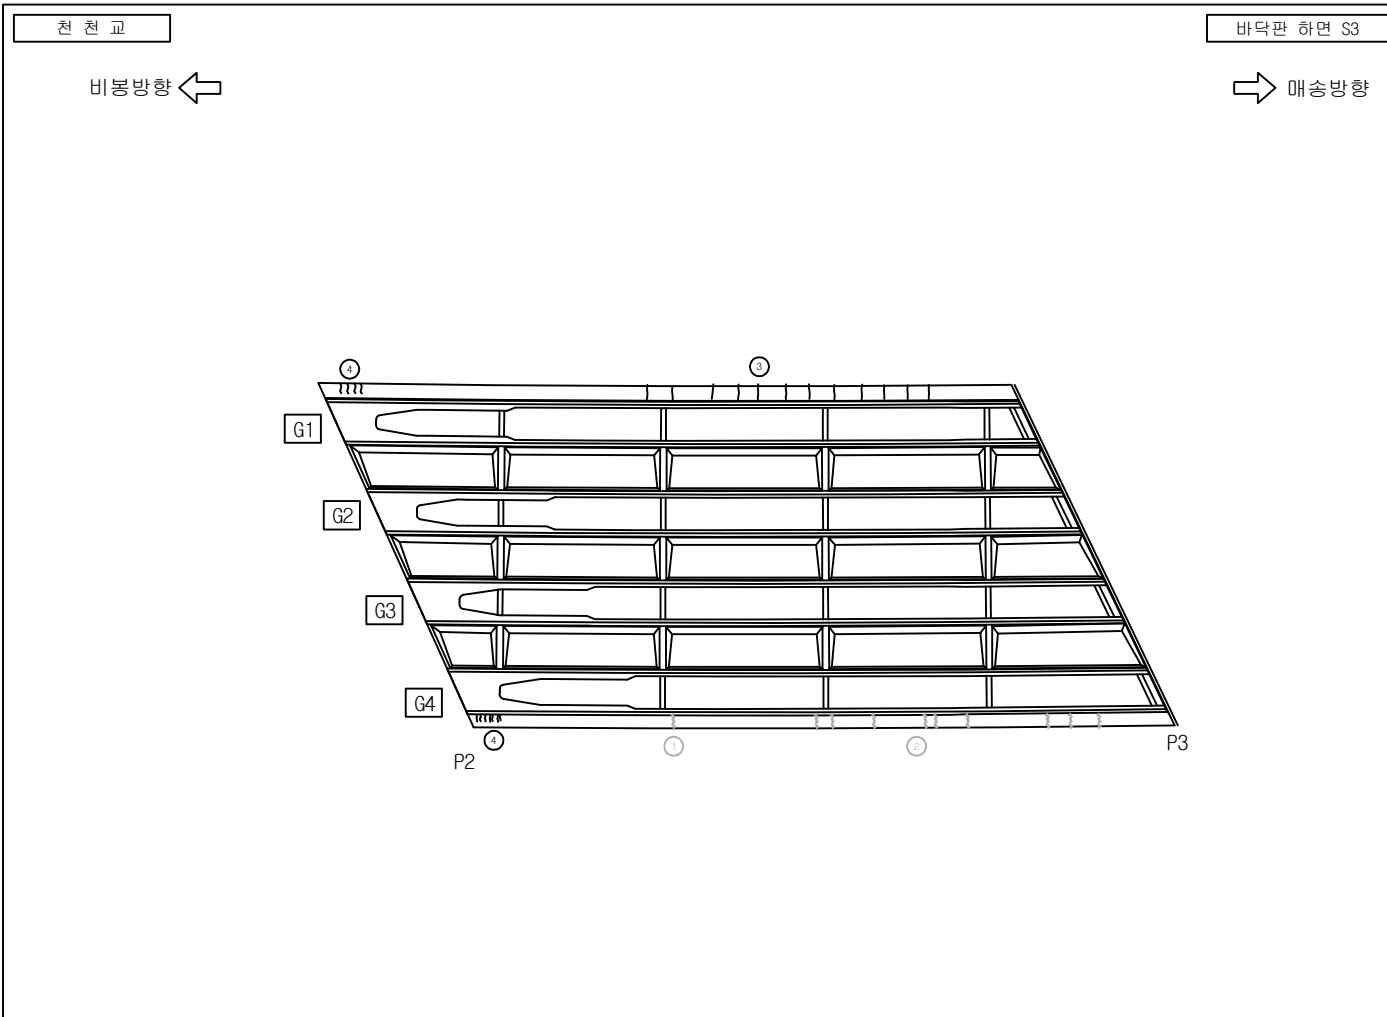
| 발 주 처 | 용 역 명 | 점검기관 | 구 조 물 명 | 도 면 명 | 도면번호 |
|---|---|---|---|---|---|
| 화성도시고속도로주식회사 | 비봉 - 매송간 도시고속도로 민간투자사업 | (주)KSR큰사람 | 천 천 교 | 바닥판 하면 S3 | 010 |

| 번호 | 손상현황 | 손상규모 | | | | | | 비고 |
|---|---|---|---|---|---|---|---|---|
| 1 | 균열부 백태 | | | 0.5 | 1 | m | 0.5 | 보수완료 |
| 2 | 균열부 백태 | | | 0.5 | 9 | m | 4.5 | 보수완료 |
| 3 | 균열 | 0.2 | | 0.5 | 12 | m | 6.0 | |
| 4 | 균열 | 0.2 | | 0.6 | 11 | m | 6.6 | 24상 손상 |

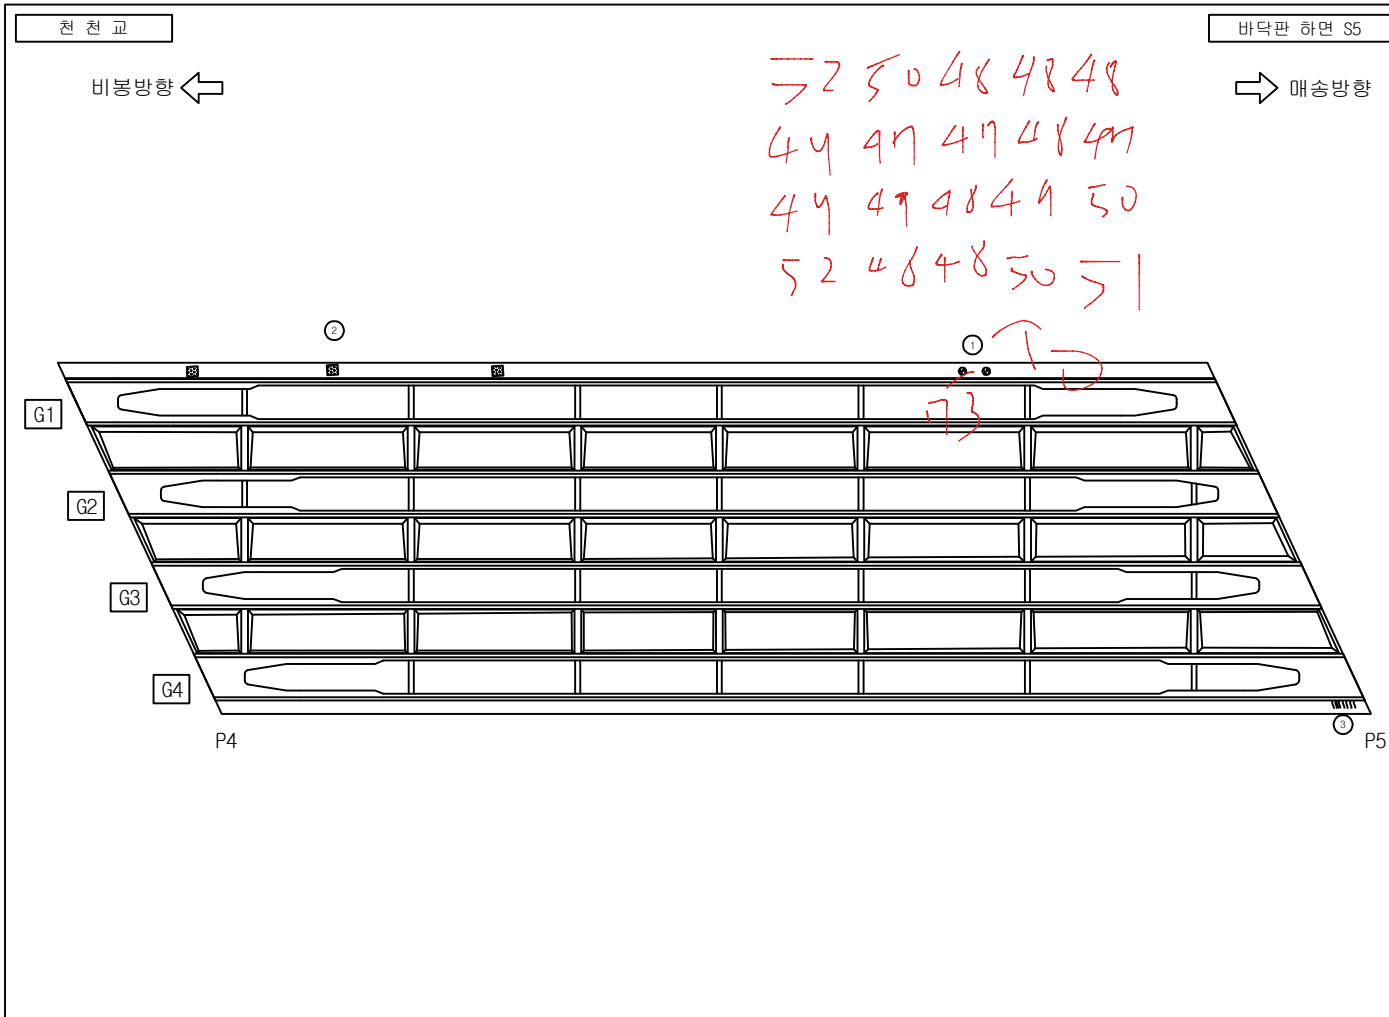
| 발주처 | 용역명 | 점검기관 | 구조물명 | 도면명 | 도면번호 |
|---|---|---|---|---|---|
| 화성도시고속도로주식회사 | 비봉 - 매송간 도시고속도로 민간투자사업 | (주)KSR큰사람 | 천천교 | 바닥판 하면 S5 | 012 |

| 번호 | 손상현황 | 손상규모 | | | | | | 비고 |
|---|---|---|---|---|---|---|---|---|
| 2 | 백태 | | 0.1 | 0.1 | 3 | m | 0.03 | 24상 손상 |
| 3 | 균열 | 0.1 | | 0.6 | 7 | m | 4.2 | 24상 손상 |

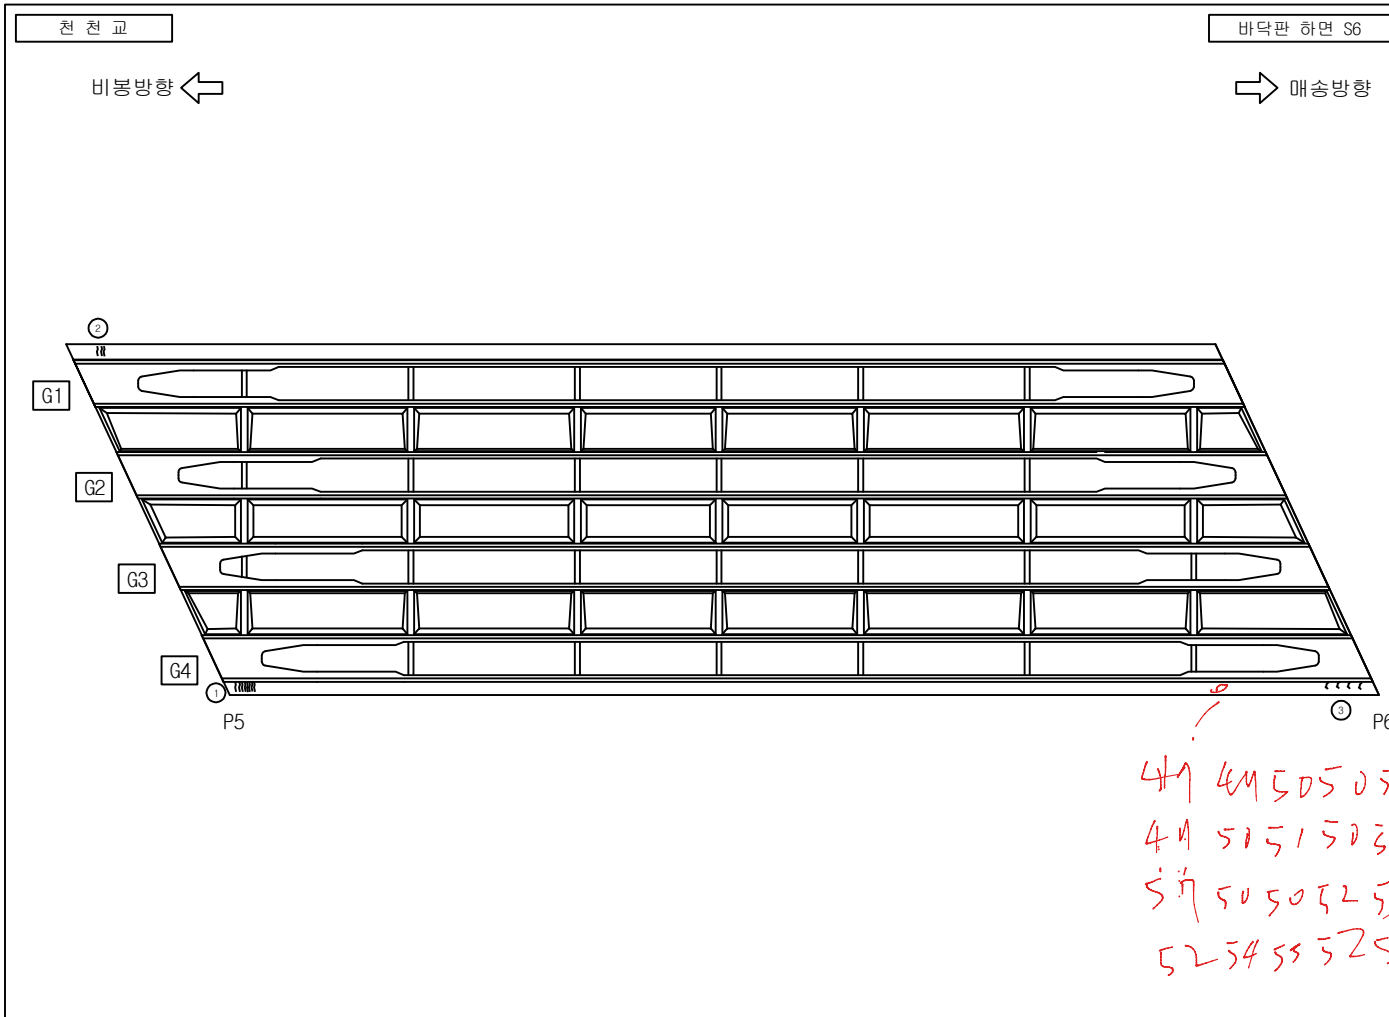
| 발주처 | 용역명 | 점검기관 | 구조물명 | 도면명 | 도면번호 |
|---|---|---|---|---|---|
| 화성도시고속도로주식회사 | 비봉 - 매송간 도시고속도로 민간투자사업 | (주)KSR큰사람 | 천천교 | 바닥판 하면 S6 | 013 |

| 번호 | 손상현황 | 손상규모 | | | | | | 비고 |
|---|---|---|---|---|---|---|---|---|
| 1 | 균열 | 0.1 | | 0.6 | 8 | m | 4.8 | 24상 손상 |
| 2 | 균열 | 0.1 | | 0.6 | 3 | m | 1.8 | 24상 손상 |
| 3 | 균열 | 0.2 | | 0.5 | 4 | m | 2.0 | 24상 손상 |

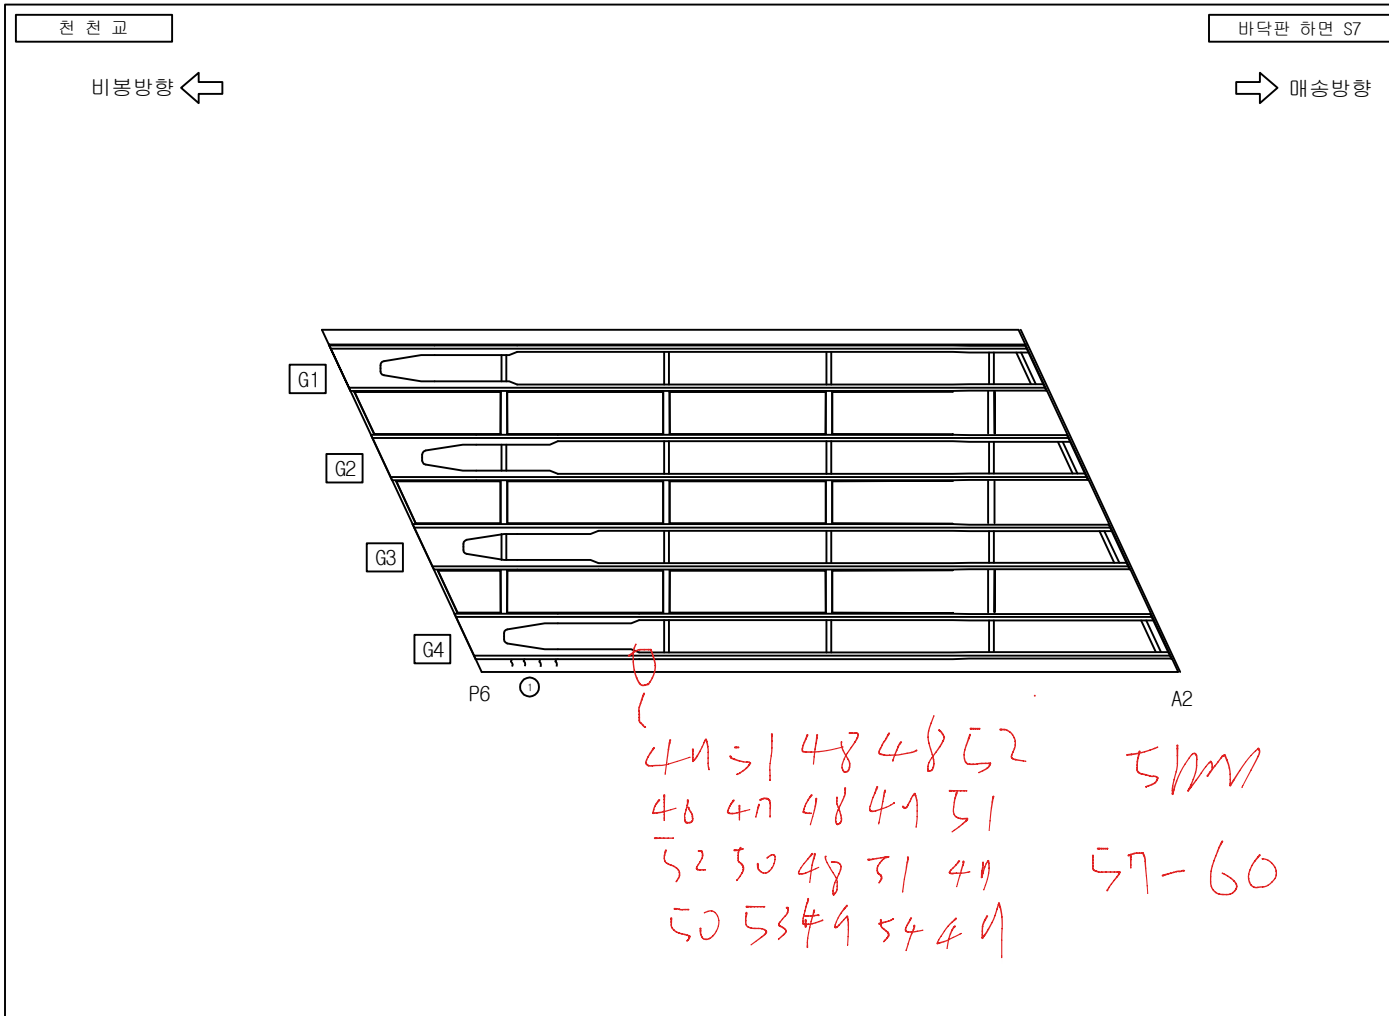
| 발주처 | 용역명 | 점검기관 | 구조물명 | 도면명 | 도면번호 |
|---|---|---|---|---|---|
| 화성도시고속도로주식회사 | 비봉 - 매송간 도시고속도로 민간투자사업 | (주)KSR큰사람 | 천천교 | 바닥판 하면 S7 | 014 |

| 번호 | 손상현황 | 손상규모 | | | | | | 비고 |
|---|---|---|---|---|---|---|---|---|
| 1 | 균열 | 0.2 | | 0.5 | 4 | m | 2.0 | 24상 손상 |

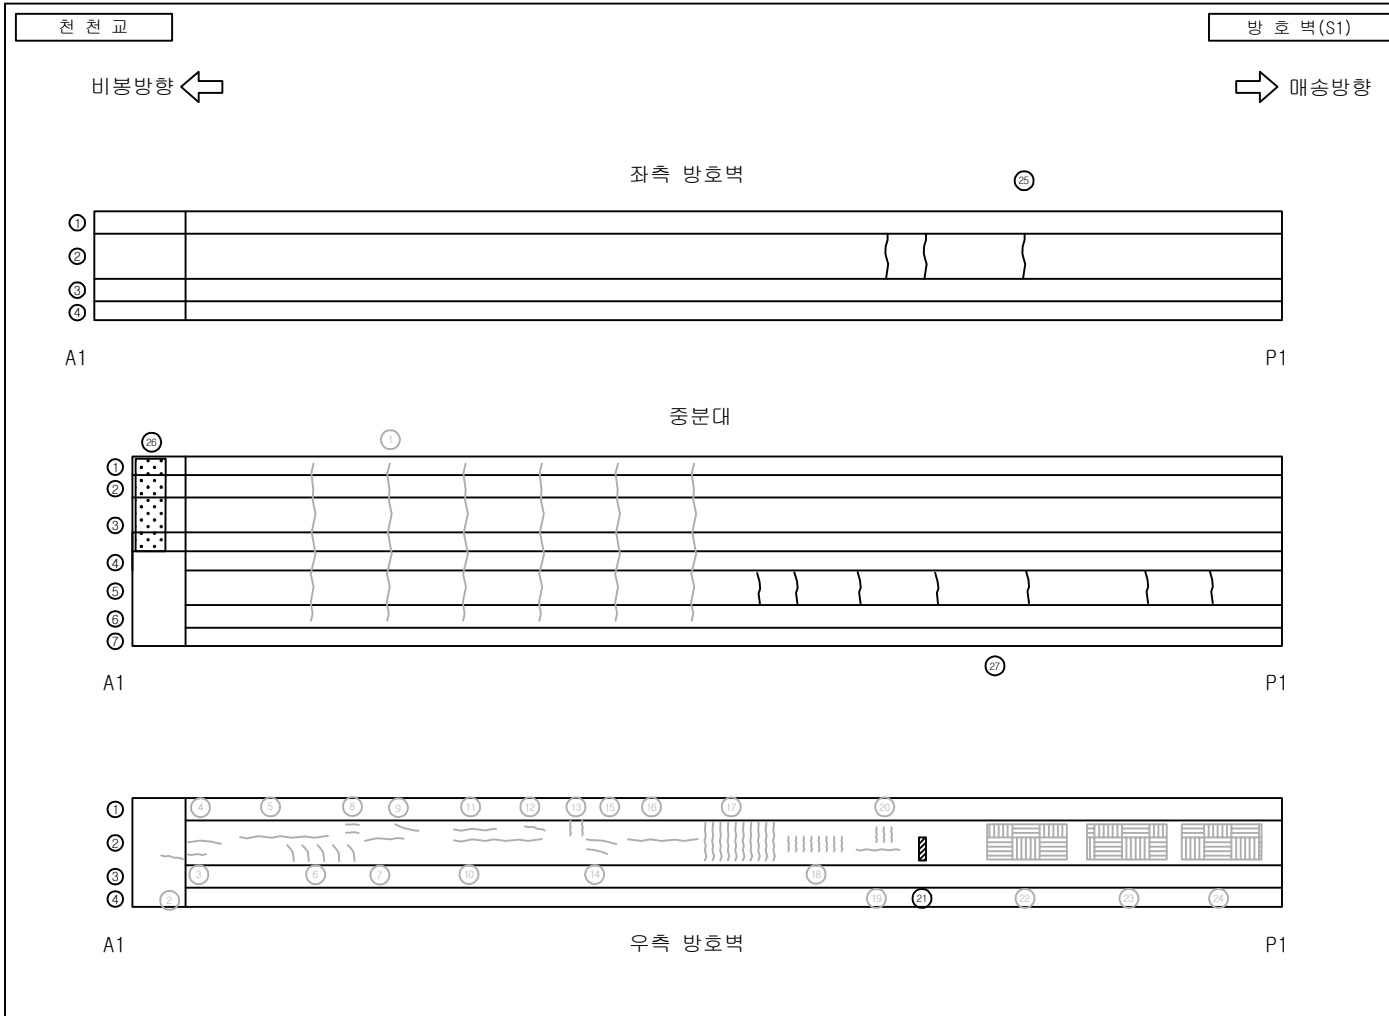
| 발 주 처 | 용 역 명 | 점검기관 | 구 조 물 명 | 도 면 명 | 도면번호 |
|---|---|---|---|---|---|
| 화성도시고속도로주식회사 | 비봉 - 매송간 도시고속도로 민간투자사업 | (주)KSR큰사람 | 천 천 교 | 방호벽 S1 | 015 |

| 번호 | 손상 현황 | 손상 규모 | | | | | | 비고 |
|---|---|---|---|---|---|---|---|---|
| 1 | 균열 | 0.3 | | 1.5 | 6 | m | 9.0 | 보수완료 |
| 2 | 균열 | 0.2 | | 0.7 | 1 | m | 0.7 | 보수완료 |
| 3 | 균열 | 0.3 | | 0.5 | 1 | m | 0.5 | 보수완료 |
| 4 | 균열 | 0.3 | | 2.2 | 1 | m | 2.2 | 보수완료 |
| 5 | 균열 | 0.3 | | 3.0 | 1 | m | 3.0 | 보수완료 |
| 6 | 균열 | 0.3 | | 1.0 | 5 | m | 5.0 | 보수완료 |
| 7 | 균열 | 0.3 | | 2.0 | 1 | m | 2.0 | 보수완료 |
| 8 | 균열 | 0.2 | | 0.6 | 2 | m | 1.2 | 보수완료 |
| 9 | 균열 | 0.3 | | 1.1 | 1 | m | 1.1 | 보수완료 |
| 10 | 균열 | 0.3 | | 3.0 | 1 | m | 3.0 | 보수완료 |
| 11 | 균열 | 0.3 | | 1.5 | 1 | m | 1.5 | 보수완료 |
| 12 | 균열 | 0.2 | | 0.4 | 1 | m | 0.4 | 보수완료 |
| 13 | 균열 | 0.2 | | 0.5 | 2 | m | 1.0 | 보수완료 |
| 14 | 균열 | 0.3 | | 0.7 | 1 | m | 0.7 | 보수완료 |
| 15 | 균열 | 0.2 | | 1.0 | 1 | m | 1.0 | 보수완료 |
| 16 | 균열 | 0.3 | | 3.0 | 1 | m | 3.0 | 보수완료 |
| 17 | 균열 | 0.3 | | 1.2 | 10 | m | 12.0 | 보수완료 |
| 18 | 균열 | 0.3 | | 0.5 | 8 | m | 4.0 | 보수완료 |
| 19 | 균열 | 0.3 | | 3.0 | 1 | m | 3.0 | 보수완료 |
| 20 | 균열 | 0.3 | | 0.6 | 3 | m | 1.8 | 보수완료 |
| 22 | 망상균열 | 0.2 | 3.0 | 1.0 | 1 | m <sup>2</sup> | 3.0 | 보수완료 |
| 23 | 망상균열 | 0.3 | 3.0 | 1.0 | 1 | m <sup>2</sup> | 3.0 | 보수완료 |
| 24 | 망상균열 | 0.3 | 3.0 | 1.0 | 1 | m <sup>2</sup> | 3.0 | 보수완료 |
| 25 | 균열 | 0.2 | | 1.0 | 3 | m | 3.0 | |
| 26 | 치수판 볼트탈락 | | | | 3 | EA | 3.0 | 24상 손상 |
| 27 | 균열 | 0.3 | | 1.2 | 7 | m | 8.4 | 24상 손상 |

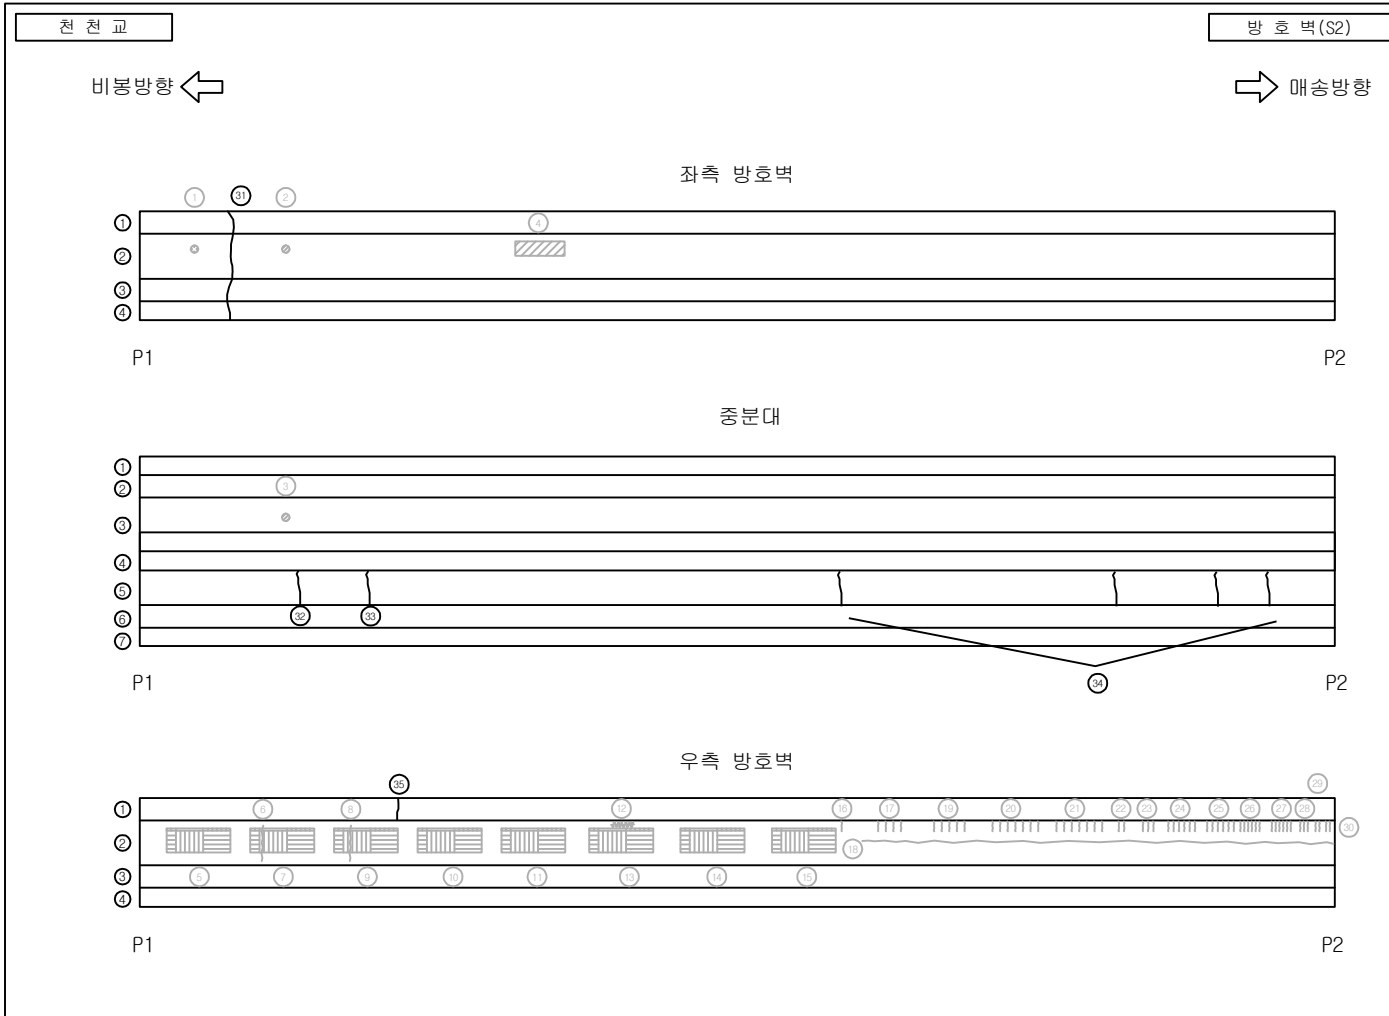
| 발 주 처 | 용 역 명 | 점검기관 | 구 조 물 명 | 도 면 명 | 도면번호 |
|---|---|---|---|---|---|
| 화성도시고속도로주식회사 | 비봉 - 매송간 도시고속도로 민간투자사업 | (주)KSR큰사람 | 천 천 교 | 방호벽 S2 | 016-1 |

| 번호 | 손상 현황 | 손상 규모 | | | | | | 비고 |
|---|---|---|---|---|---|---|---|---|
| 4 | 파손(균열) | | 0.1 | 1.0 | 1 | m | 0.1 | 보수완료 |
| 5 | 망상균열 | 0.3 | 3.0 | 1.0 | 1 | m | 3.0 | 보수완료 |
| 6 | 균열 | 0.3 | | 1.2 | 1 | m | 1.2 | 보수완료 |
| 7 | 망상균열 | 0.3 | 3.0 | 1.0 | 1 | m | 3.0 | 보수완료 |
| 8 | 균열 | 0.3 | | 1.2 | 1 | m | 1.2 | 보수완료 |
| 9 | 망상균열 | 0.3 | 3.0 | 1.0 | 1 | m | 3.0 | 보수완료 |
| 10 | 망상균열 | 0.3 | 3.0 | 1.0 | 1 | m | 3.0 | 보수완료 |
| 11 | 망상균열 | 0.3 | 3.0 | 1.0 | 1 | m | 3.0 | 보수완료 |
| 12 | 균열부 백태 | 0.2 | | 1.0 | 1 | m | 1.0 | 보수완료 |
| 13 | 망상균열 | 0.3 | 3.0 | 1.0 | 1 | m | 3.0 | 보수완료 |
| 14 | 망상균열 | 0.3 | 3.0 | 1.0 | 1 | m | 3.0 | 보수완료 |
| 15 | 망상균열 | 0.3 | 3.0 | 1.0 | 1 | m | 3.0 | 보수완료 |
| 16 | 균열 | 0.2 | | 0.5 | 1 | m | 0.5 | 보수완료 |
| 17 | 균열 | 0.2 | | 0.5 | 4 | m | 2.0 | 보수완료 |
| 18 | 균열 | 0.3 | | 3.0 | 21 | m | 63.0 | 보수완료 |
| 19 | 균열 | 0.3 | | 0.5 | 5 | m | 2.5 | 보수완료 |
| 20 | 균열 | 0.3 | | 0.5 | 7 | m | 3.5 | 보수완료 |
| 21 | 균열 | 0.3 | | 0.5 | 7 | m | 3.5 | 보수완료 |
| 22 | 균열 | 0.3 | | 0.5 | 2 | m | 1.0 | 보수완료 |
| 23 | 균열 | 0.3 | | 0.5 | 3 | m | 1.5 | 보수완료 |
| 24 | 균열 | 0.3 | | 0.5 | 6 | m | 3.0 | 보수완료 |
| 25 | 균열 | 0.3 | | 0.5 | 6 | m | 3.0 | 보수완료 |
| 26 | 균열 | 0.3 | | 0.5 | 6 | m | 3.0 | 보수완료 |
| 27 | 균열 | 0.3 | | 0.5 | 6 | m | 3.0 | 보수완료 |
