천 천 교

| 발 주 처 | 용 역 명 | 점검기관 | 구 조 물 명 | 도 면 명 | 도면번호 |
|---|---|---|---|---|---|
| 화성도시고속도로주식회사 | 비봉 - 매송간 도시고속도로 민간투자사업 | (주)KSR큰사람 | 천 천 교 | 바닥판 상면 S1 | 001 |

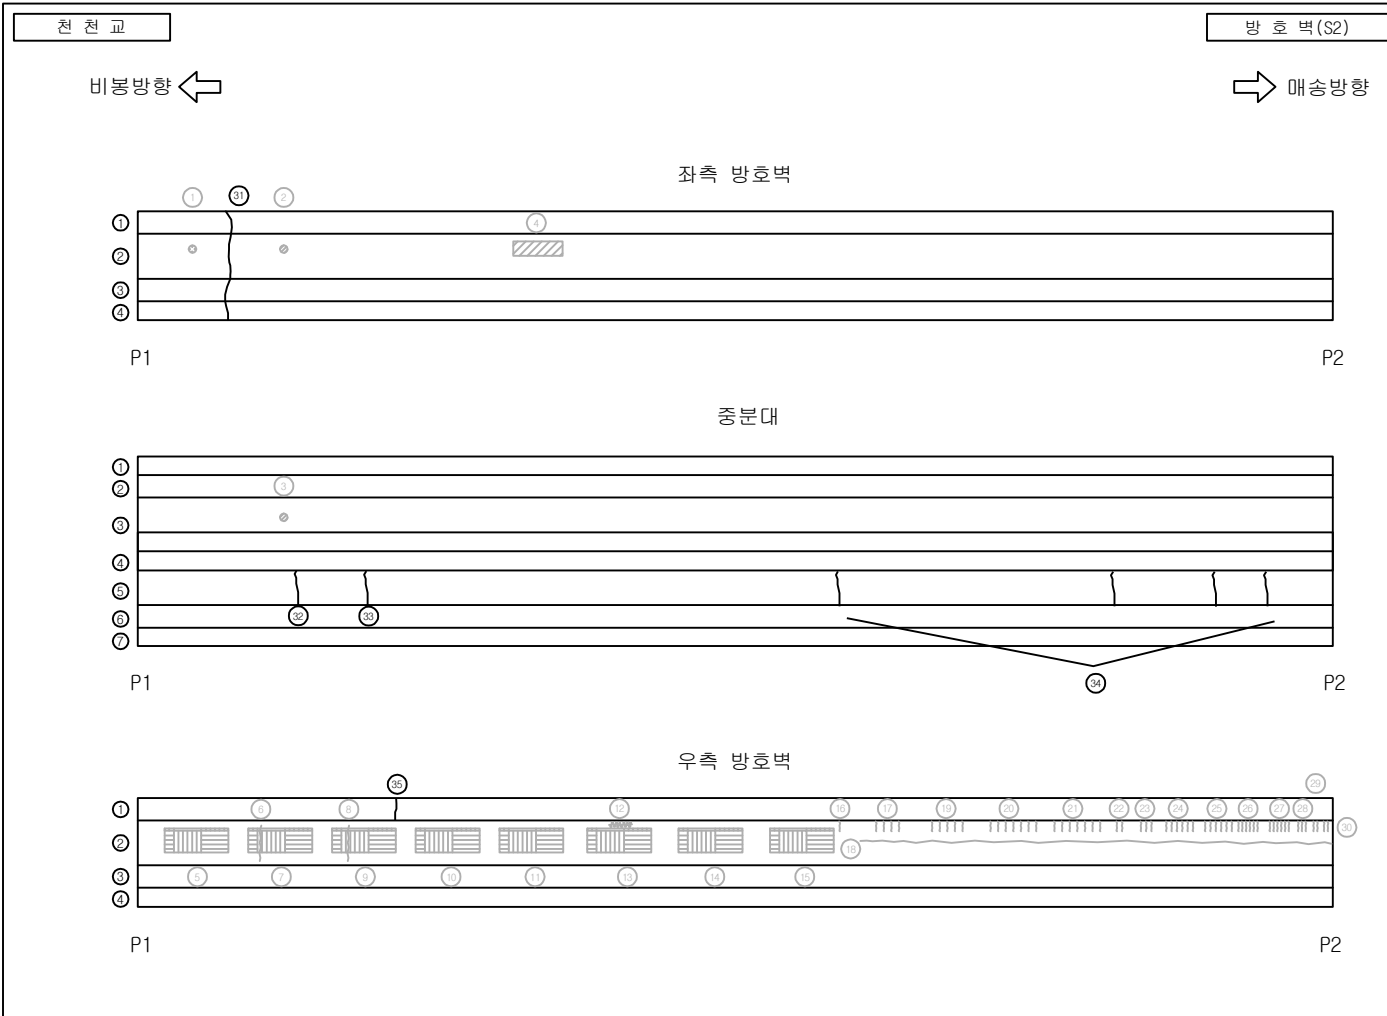
| 발 주 처 | 용 역 명 | 점검기관 | 구 조 물 명 | 도 면 명 | 도면번호 |
|---|---|---|---|---|---|
| 화성도시고속도로주식회사 | 비봉 - 매송간 도시고속도로 민간투자사업 | (주)KSR큰사람 | 천 천 교 | 방호벽 S2 | 016-2 |

| 번호 | 손 상 현 황 | 손 상 규 모 | | | | | | 비고 |
|---|---|---|---|---|---|---|---|---|
| 28 | 균열 | 0.3 | | 0.5 | 3 | m | 1.5 | 보수완료 |
| 29 | 균열 | 0.3 | | 3.0 | 2 | m | 6.0 | 보수완료 |
| 30 | 균열 | 0.2 | | 0.5 | 2 | m | 1.0 | 보수완료 |
| 31 | 균열 | 0.2 | | 1.5 | 1 | m | 1.5 | |
| 32 | 균열 | 0.3 | | 1.5 | 1 | m | 1.5 | 24성손상 |
| 33 | 균열 | 0.3 | | 1.5 | 1 | m | 1.5 | 24성손상 |
| 34 | 균열 | 0.3 | | 1.5 | 4 | m | 6.0 | 24성손상 |
| 35 | 균열 | 0.3 | | 1.5 | 1 | m | 1.5 | 24성손상 |

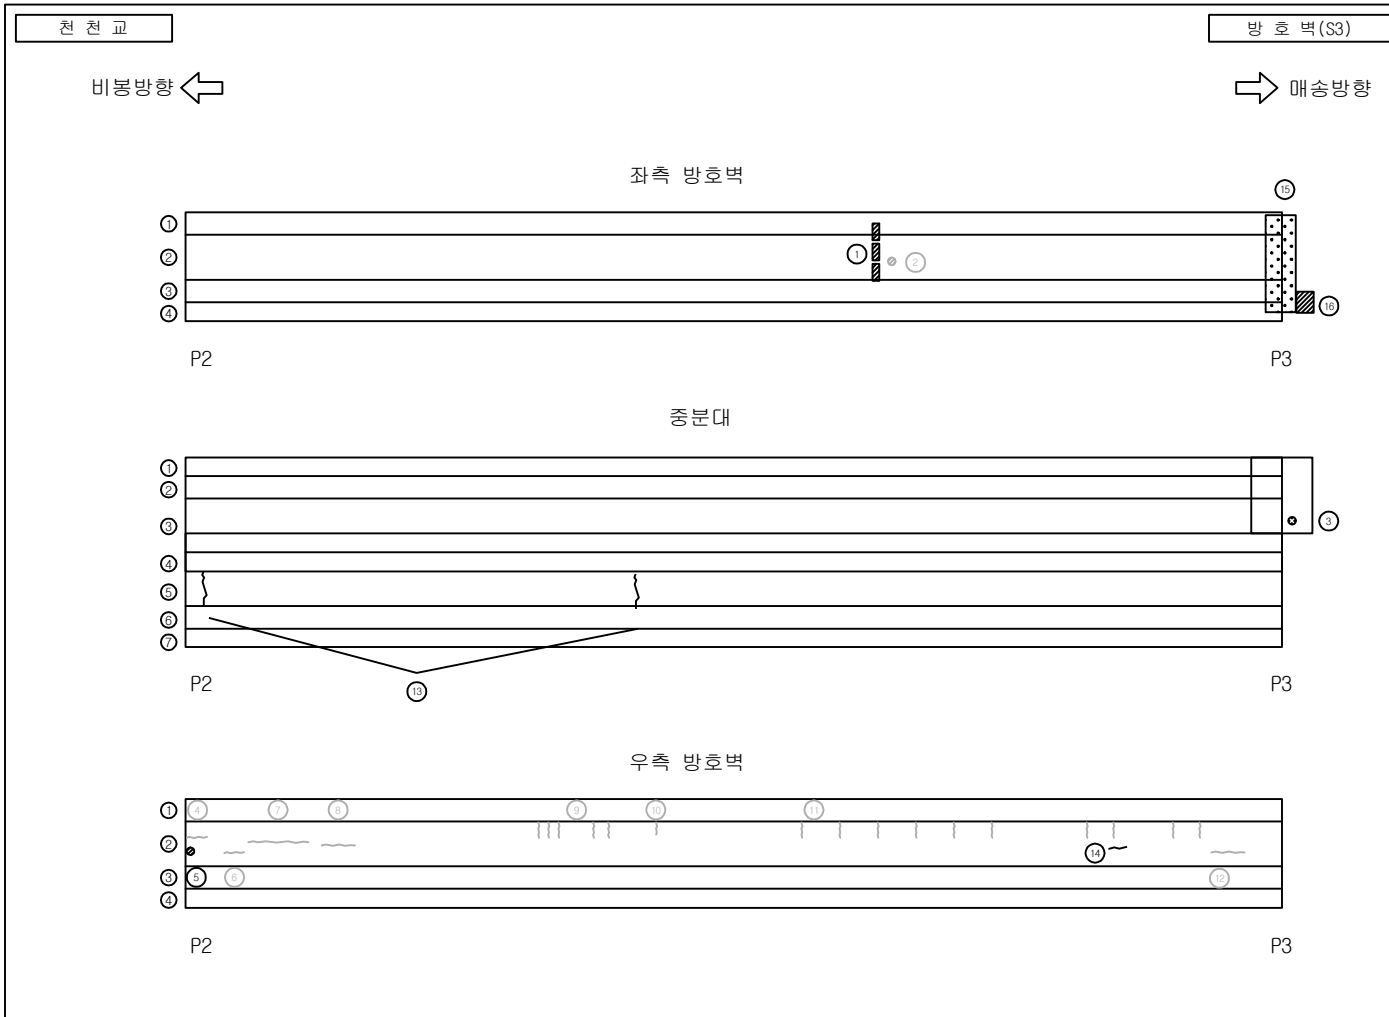
| 발 주 처 | 용 역 명 | 점검기관 | 구 조 물 명 | 도 면 명 | 도면번호 |
|---|---|---|---|---|---|
| 화성도시고속도로주식회사 | 비봉 - 매송간 도시고속도로 민간투자사업 | (주)KSR큰사람 | 천 천 교 | 방호벽 S3 | 017 |

| 번호 | 손상 현황 | 손상 규모 | | | | | | 비고 |
|---|---|---|---|---|---|---|---|---|
| 4 | 균열 | 0.1 | | 1.0 | 1 | m | 1.0 | 보수완료 |
| 6 | 균열 | 0.1 | | 1.0 | 1 | m | 1.0 | 보수완료 |
| 7 | 균열 | 0.1 | | 4.0 | 1 | m | 4.0 | 보수완료 |
| 8 | 균열 | 0.1 | | 2.0 | 1 | m | 2.0 | 보수완료 |
| 9 | 균열 | 0.2 | | 0.3 | 5 | m | 1.5 | 보수완료 |
| 10 | 균열 | 0.1 | | 0.2 | 1 | m | 0.2 | 보수완료 |
| 11 | 균열 | 0.1 | | 0.3 | 10 | m | 3.0 | 보수완료 |
| 12 | 균열 | 0.1 | | 2.0 | 1 | m | 2.0 | 보수완료 |
| 13 | 균열 | 0.3 | | 1.2 | 2 | m | 2.4 | 24상 손상 |
| 14 | 균열 | 0.2 | | 0.5 | 1 | m | 0.5 | 24상 손상 |
| 15 | 차수판 볼트탈락 | | | | 2 | EA | 2.0 | 24상 손상 |
| 16 | 파손 | | 0.1 | 0.1 | 1 | m <sup>2</sup> | 0.01 | 24상 손상 |

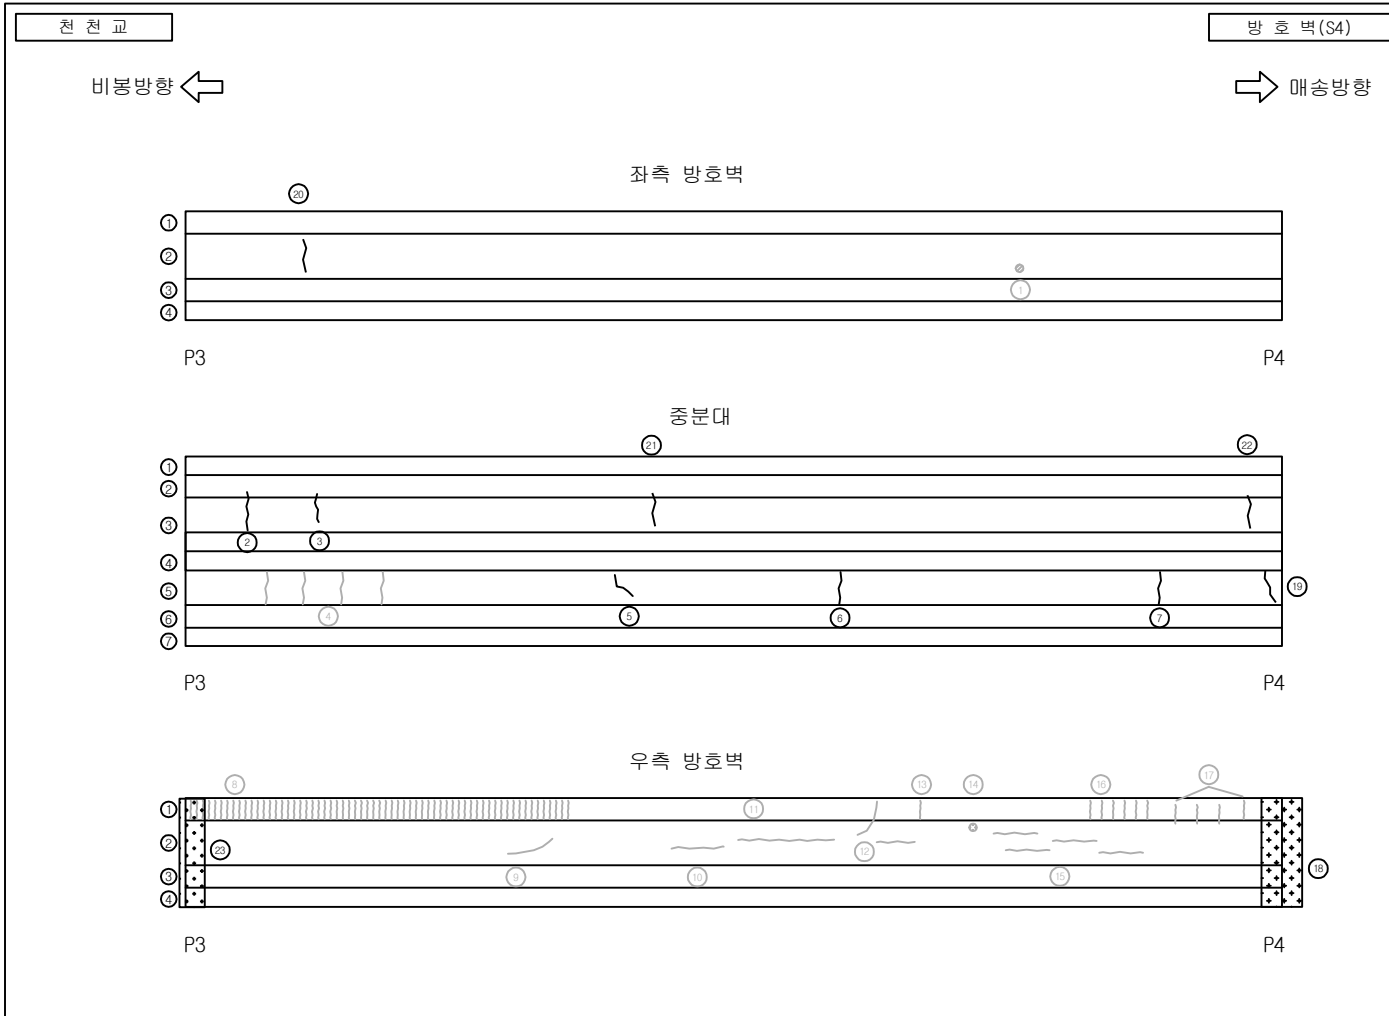
| 발 주 처 | 용 역 명 | 점검기관 | 구 조 물 명 | 도 면 명 | 도면번호 |
|---|---|---|---|---|---|
| 화성도시고속도로주식회사 | 비봉 - 매송간 도시고속도로 민간투자사업 | (주)KSR큰사람 | 천 천 교 | 방호벽 S4 | 018 |

| 번호 | 손상 현황 | 손상 규모 | | | | | | 비고 |
|---|---|---|---|---|---|---|---|---|
| 2 | 균열 | 0.3 | | 1.5 | 1 | m | 1.5 | |
| 3 | 균열 | 0.2 | | 0.8 | 1 | m | 0.8 | |
| 4 | 균열 | 0.3 | | 1.0 | 4 | m | 4.0 | 보수완료 |
| 5 | 균열 | 0.3 | | 0.7 | 1 | m | 0.7 | |
| 6 | 균열 | 0.3 | | 1.0 | 1 | m | 1.0 | |
| 7 | 균열 | 0.3 | | 1.0 | 1 | m | 1.0 | |
| 8 | 균열 | 0.3 | | 0.5 | 64 | m | 32.0 | 보수완료 |
| 9 | 균열 | 0.2 | | 1.5 | 1 | m | 1.5 | 보수완료 |
| 10 | 균열 | 0.1 | | 1.0 | 1 | m | 1.0 | 보수완료 |
| 11 | 균열 | 0.2 | | 5.0 | 1 | m | 5.0 | 보수완료 |
| 12 | 균열 | 0.2 | | 1.0 | 2 | m | 2.0 | 보수완료 |
| 13 | 균열 | 0.2 | | 0.3 | 1 | m | 0.3 | 보수완료 |
| 15 | 균열 | 0.3 | | 1.5 | 4 | m | 6.0 | 보수완료 |
| 16 | 균열 | 0.3 | | 0.3 | 6 | m | 1.8 | 보수완료 |
| 17 | 균열 | 0.2 | | 0.3 | 4 | m | 1.2 | 보수완료 |
| 19 | 균열 | 0.3 | | 1.0 | 1 | m | 1.0 | 24상 손상 |
| 20 | 균열 | 0.2 | | 1.2 | 1 | m | 1.2 | 24상 손상 |
| 21 | 균열 | 0.2 | | 1.2 | 1 | m | 1.2 | 24상 손상 |
| 22 | 균열 | 0.2 | | 1.2 | 1 | m | 1.2 | 24상 손상 |
| 23 | 차수판 볼트불량 | | | | 4 | EA | 4.0 | 24상 손상 |

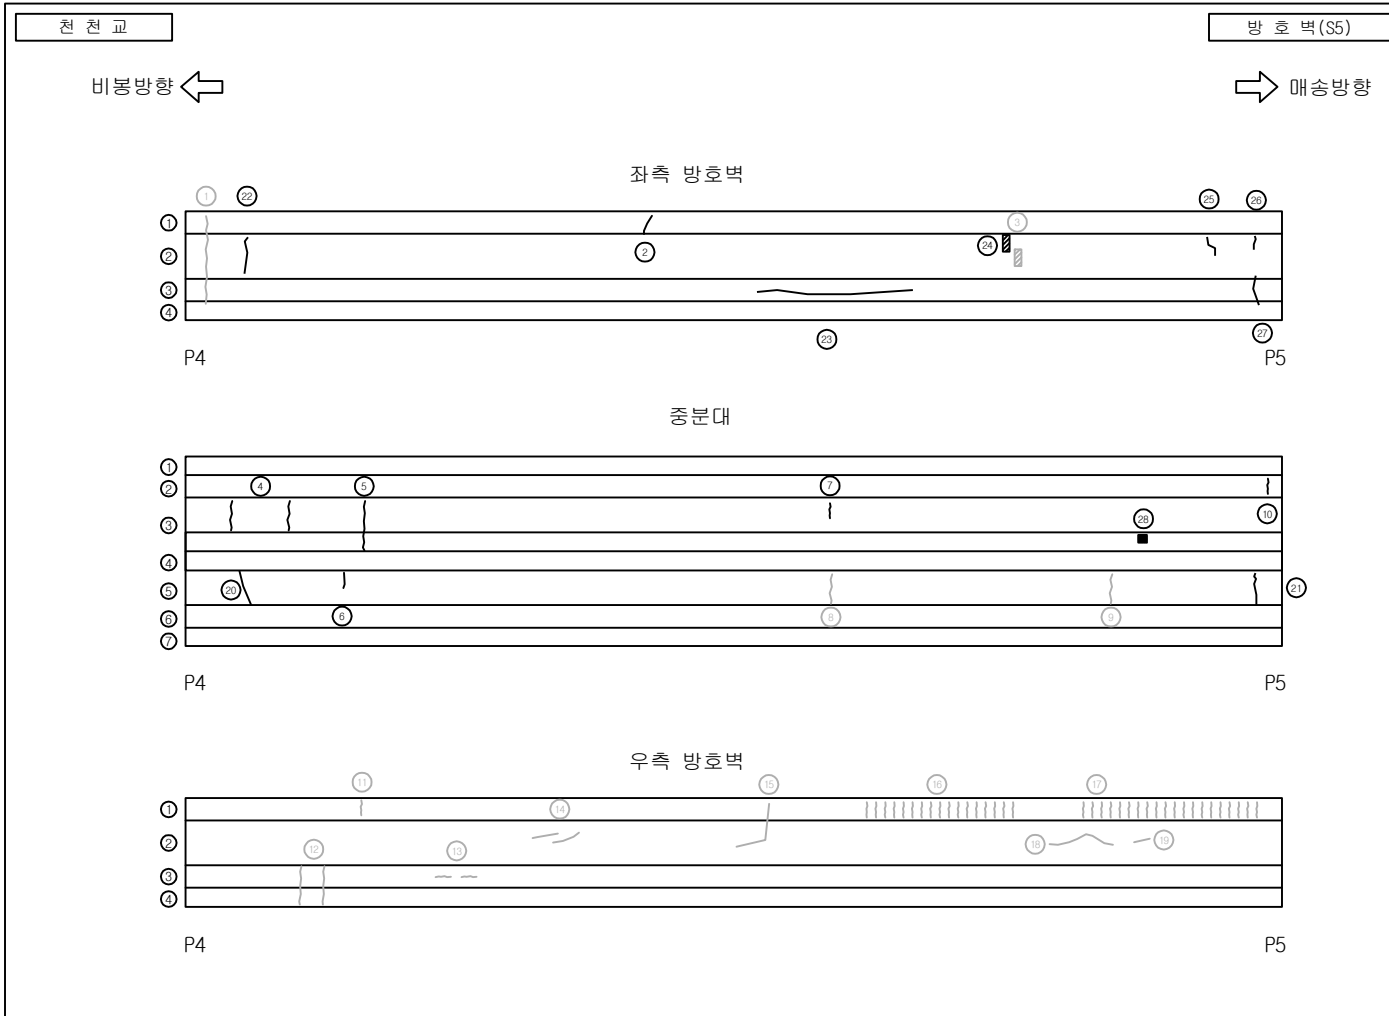
| 발 주 처 | 용 역 명 | 점검기관 | 구 조 물 명 | 도 면 명 | 도면번호 |
|---|---|---|---|---|---|
| 화성도시고속도로주식회사 | 비봉 - 매송간 도시고속도로 민간투자사업 | (주)KSR큰사람 | 천 천 교 | 방호벽 S5 | 019 |

| 번호 | 손상 현황 | 손상 규모 | | | | | | 비고 |
|---|---|---|---|---|---|---|---|---|
| 1 | 균열 | 0.1 | | 1.5 | 1 | m | 1.5 | 보수완료 |
| 2 | 균열 | 0.3 | | 0.1 | 1 | m | 0.1 | |
| 4 | 균열 | 0.1 | | 0.5 | 2 | m | 1.0 | |
| 5 | 균열 | 0.2 | | 1.5 | 1 | m | 1.5 | |
| 6 | 균열 | 0.3 | | 0.7 | 1 | m | 0.7 | |
| 7 | 균열 | 0.3 | | 0.5 | 1 | m | 0.5 | |
| 8 | 균열 | 0.3 | | 1.0 | 1 | m | 1.0 | 보수완료 |
| 9 | 균열 | 0.3 | | 1.0 | 1 | m | 1.0 | 보수완료 |
| 10 | 균열 | 0.2 | | 0.8 | 1 | m | 0.8 | |
| 11 | 균열 | 0.2 | | 0.3 | 1 | m | 0.3 | 보수완료 |
| 12 | 균열 | 0.2 | | 0.5 | 2 | m | 1.0 | 보수완료 |
| 13 | 균열 | 0.2 | | 0.5 | 2 | m | 1.0 | 보수완료 |
| 14 | 균열 | 0.2 | | 0.3 | 2 | m | 0.6 | 보수완료 |
| 15 | 균열 | 0.3 | | 1.5 | 1 | m | 1.5 | 보수완료 |
| 16 | 균열 | 0.3 | | 0.5 | 17 | m | 8.5 | 보수완료 |
| 17 | 균열 | 0.3 | | 0.5 | 20 | m | 10.0 | 보수완료 |
