천 천 교

| 발 주 처 | 용 역 명 | 점검기관 | 구 조 물 명 | 도 면 명 | 도면번호 |
|---|---|---|---|---|---|
| 화성도시고속도로주식회사 | 비봉 - 매송간 도시고속도로 민간투자사업 | (주)KSR큰사람 | 천 천 교 | 바닥판 상면 S1 | 001 |

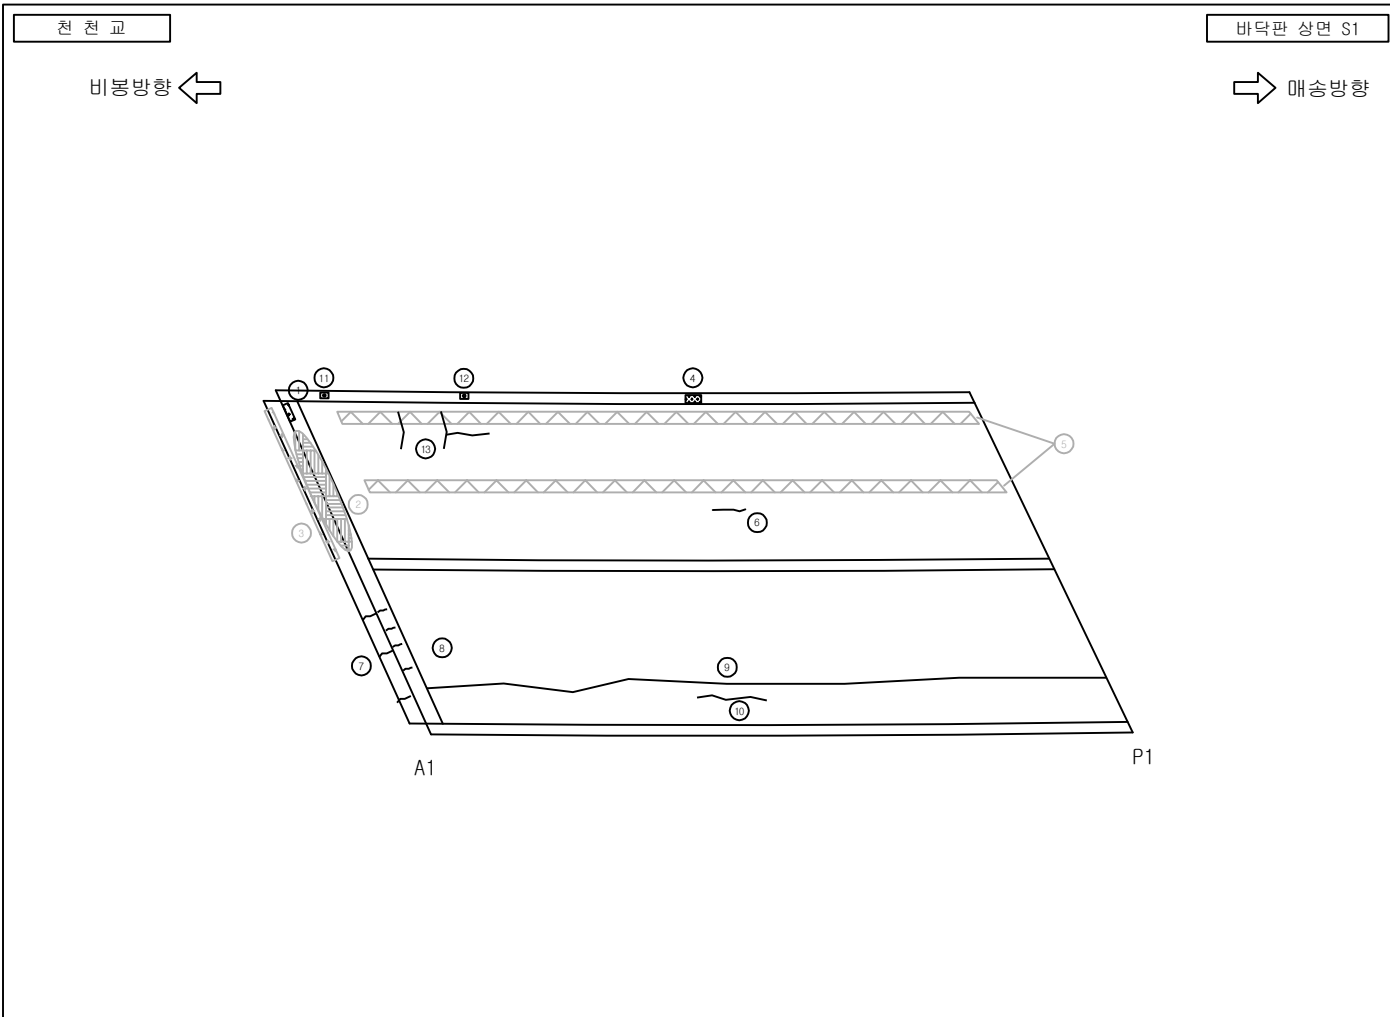
| 번호 | 손상현황 | 손상규모 | | | | | | 비고 |
|---|---|---|---|---|---|---|---|---|
| 1 | 신속이음부 이물질퇴적 | | | 0.5 | 1 | m | 0.5 | |
| 2 | 후타재 망상균열 | 0.1 | 8.0 | 1.0 | 1 | m <sup>2</sup> | 8.0 | 보수완료 |
| 3 | 후타재 단차 | | | | 1 | EA | 1.0 | 보수완료 |
| 4 | 배수구 이물질퇴적 | | | | 1 | EA | 1.0 | |
| 5 | 차선부분 전체도장박리 | | | | 2 | EA | 2.0 | 보수완료 |
| 6 | 포장 균열 | 0.2 | | 0.6 | 1 | m | 0.6 | |
| 7 | 후타재 균열 | 0.1 | | 0.4 | 3 | m | 1.2 | 24상 손상 |
| 8 | 후타재 균열 | 0.1 | | 0.3 | 4 | m | 1.2 | 24상 손상 |
| 9 | 균열 | 0.1 | | 43.0 | 1 | m | 43.0 | 24상 손상 |
| 10 | 균열 | 0.1 | | 3.0 | 1 | m | 3.0 | 24상 손상 |
| 11 | 배수구 막힘 | | | | 1 | EA | 1.0 | 24상 손상 |
| 12 | 배수구 막힘 | | | | 1 | EA | 1.0 | 24상 손상 |
| 13 | 균열 | 0.2 | | 1.0 | 1 | m | 1.0 | 24상 손상 |

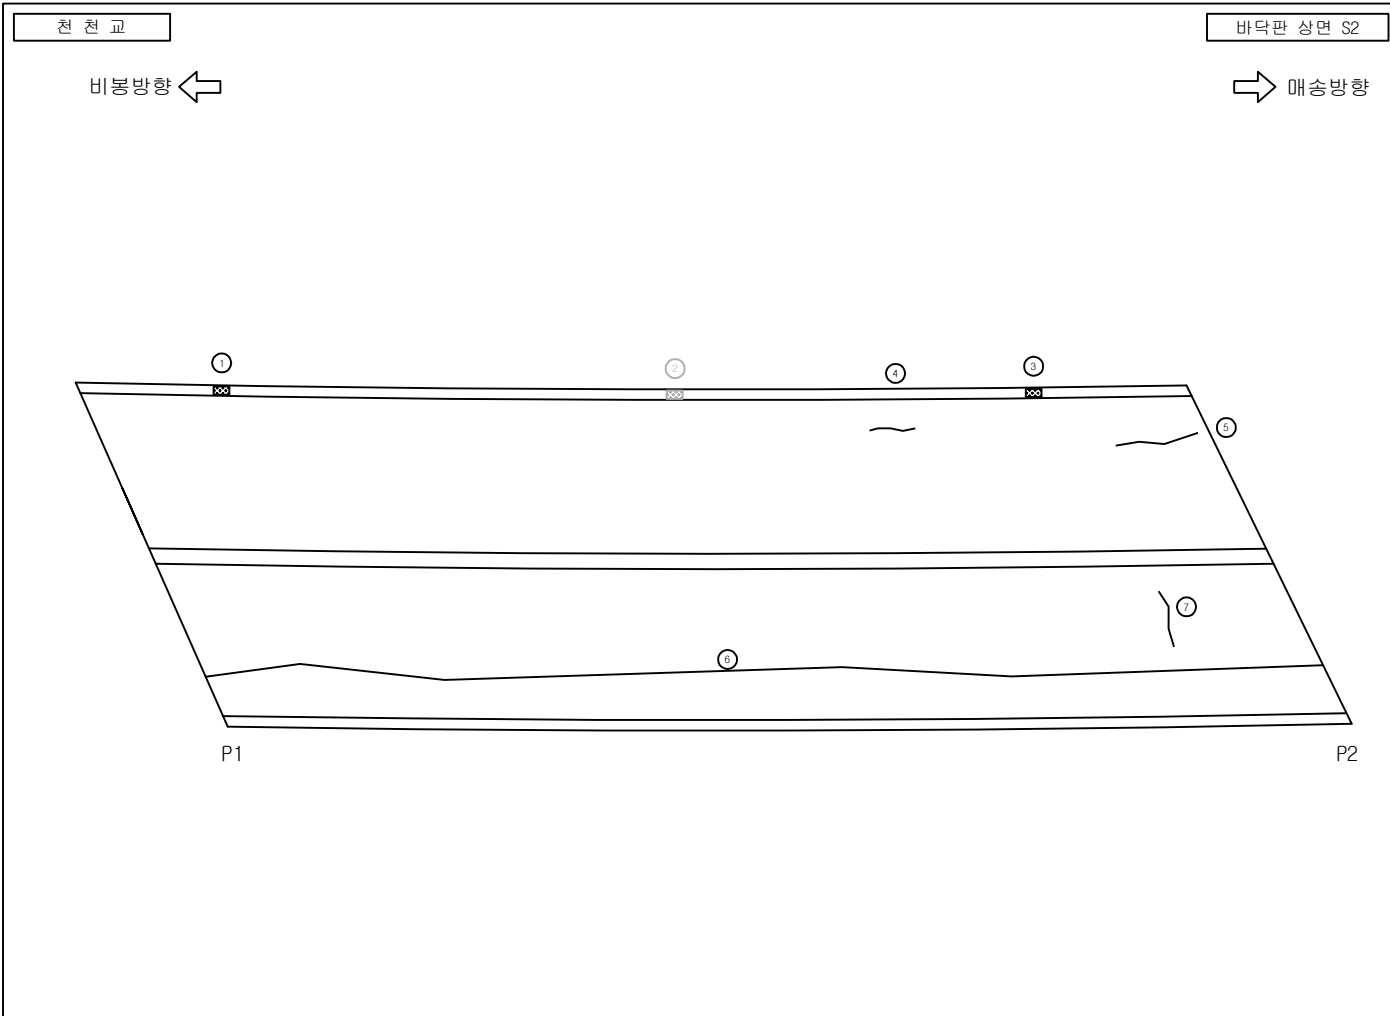
| 발 주 처 | 용 역 명 | 점검기관 | 구 조 물 명 | 도 면 명 | 도면번호 |
|---|---|---|---|---|---|
| 화성도시고속도로주식회사 | 비봉 - 매송간 도시고속도로 민간투자사업 | (주)KSR큰사람 | 천 천 교 | 바닥판 상면 S2 | 002 |

| 번호 | 손상현황 | 손상규모 | | | | | | 비고 |
|---|---|---|---|---|---|---|---|---|
| 4 | 균열 | 0.1 | | 1.0 | 1 | m | 1.0 | 24상 손상 |
| 5 | 균열 | 0.1 | | 2.0 | 1 | m | 2.0 | 24상 손상 |
| 6 | 균열 | 0.2 | | 69.0 | 1 | m | 69.0 | 24상 손상 |
| 7 | 균열 | 0.2 | | 2.0 | 1 | m | 2.0 | 24상 손상 |

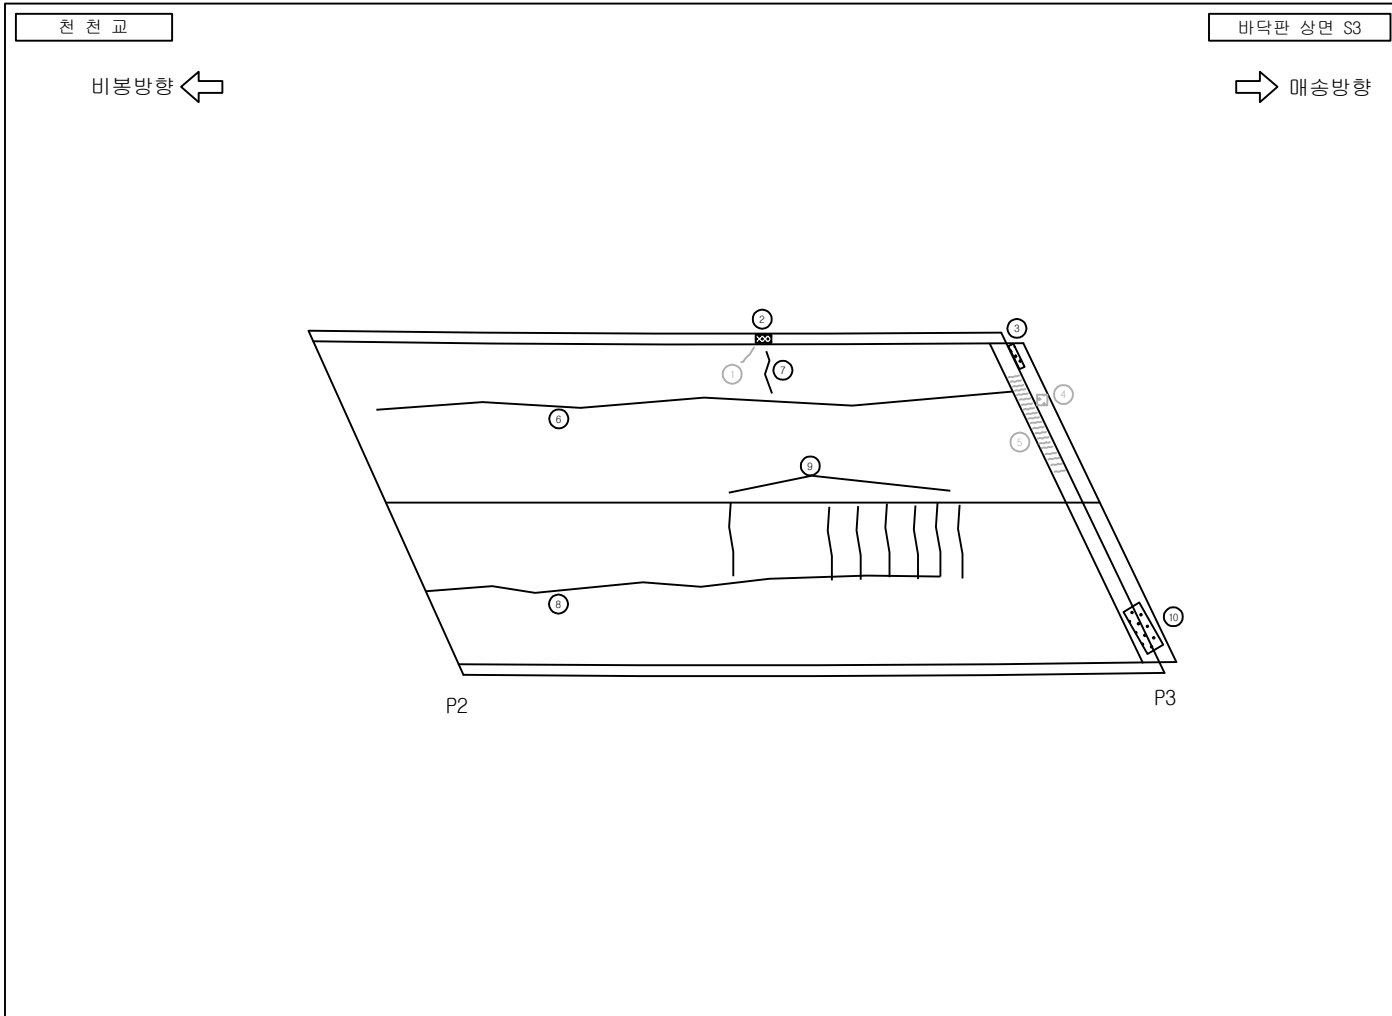
| 발 주 처 | 용 역 명 | 점검기관 | 구 조 물 명 | 도 면 명 | 도면번호 |
|---|---|---|---|---|---|
| 화성도시고속도로주식회사 | 비봉 - 매송간 도시고속도로 민간투자사업 | (주)KSR큰사람 | 천 천 교 | 바닥판 상면 S3 | 003 |

| 번호 | 손상현황 | 손상규모 | | | | | | 비고 |
|---|---|---|---|---|---|---|---|---|
| 1 | 균열 | 0.1 | | 0.2 | 1 | m | 0.2 | 보수완료 |
| 5 | 후타재 균열 | 0.1 | | 0.2 | 20 | m | 4.0 | 보수완료 |
| 6 | 균열 | 0.1 | | 43.0 | 1 | m | 43.0 | 24상 손상 |
| 7 | 균열 | 0.1 | | 1.2 | 1 | m | 1.2 | 24상 손상 |
| 8 | 균열 | 0.3 | | 37.0 | 1 | m | 37.0 | 24상 손상 |
| 9 | 균열 | 0.3 | | 2.0 | 7 | m | 14.0 | 24상 손상 |
| 10 | 토사퇴적 | | 0.2 | 1.0 | 1 | m <sup>2</sup> | 0.2 | 24상 손상 |

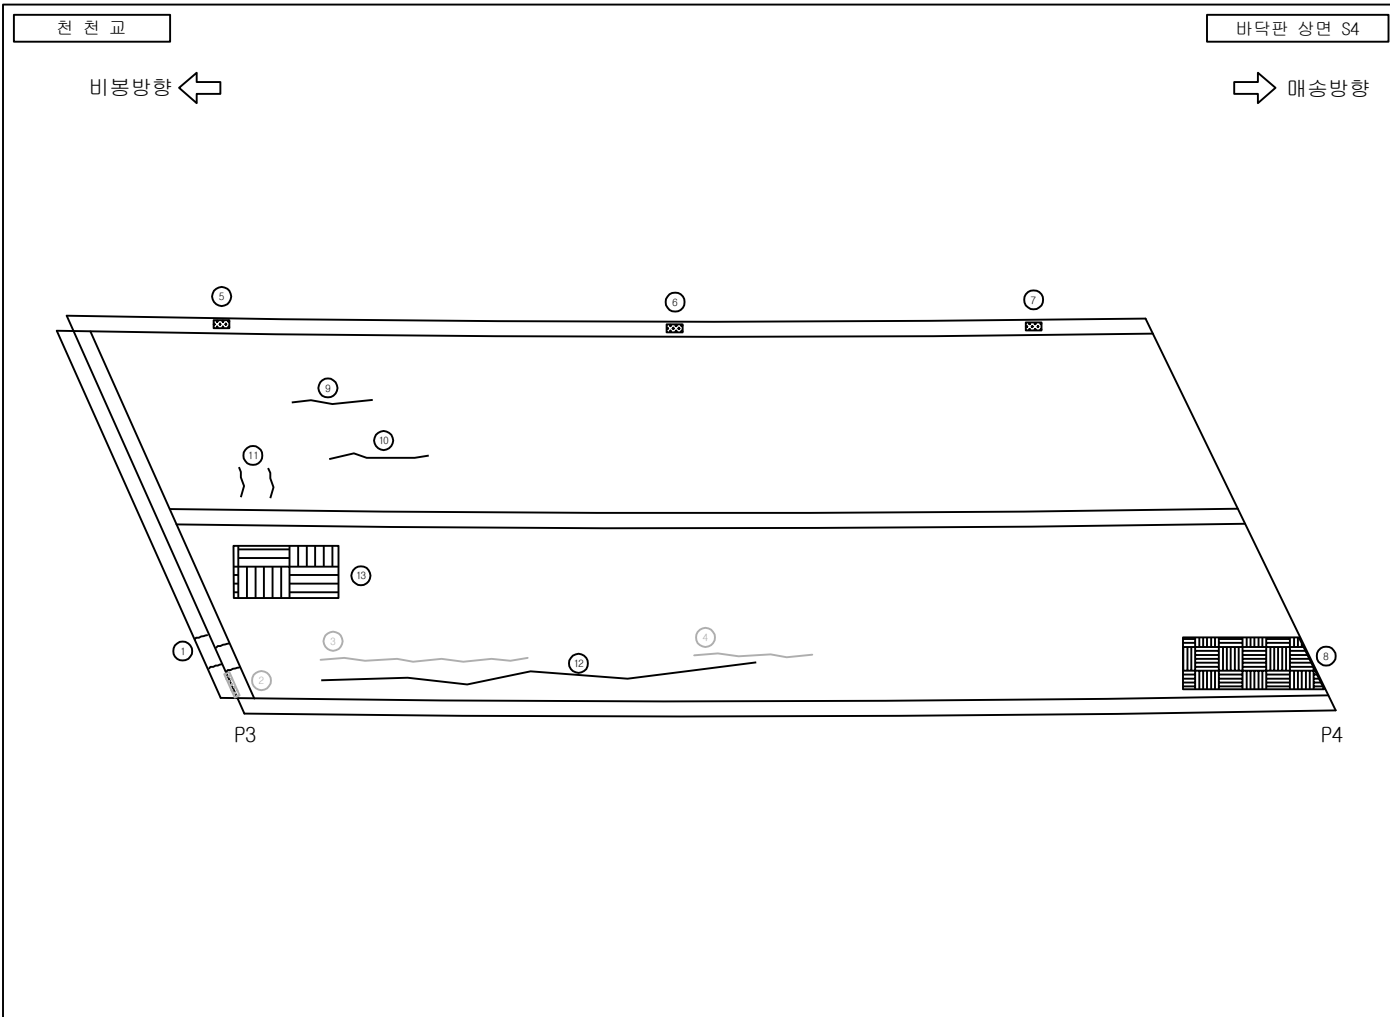
| 발주처 | 용역명 | 점검기관 | 구조물명 | 도면명 | 도면번호 |
|---|---|---|---|---|---|
| 화성도시고속도로주식회사 | 비봉 - 매송간 도시고속도로 민간투자사업 | (주)KSR큰사람 | 천천교 | 바닥판 상면 S4 | 004 |

| 번호 | 손상현황 | 손상규모 | | | | | | 비고 |
|---|---|---|---|---|---|---|---|---|
| 1 | 후타재 균열 | 0.2 | | 0.3 | 4 | m | 1.2 | |
| 3 | 균열 | 0.2 | | 7.0 | 1 | m | 7.0 | 보수완료 |
| 4 | 균열 | 0.3 | | 2.0 | 1 | m | 2.0 | 보수완료 |
| 8 | 망상균열 | 0.1 | 7.0 | 2.0 | 1 | m <sup>2</sup> | 14.0 | 보수완료 |
| 9 | 균열 | 0.2 | | 2.0 | 1 | m | 2.0 | 24상 손상 |
| 10 | 균열 | 0.2 | | 5.0 | 1 | m | 5.0 | 24상 손상 |
| 11 | 균열 | 0.2 | | 1.0 | 2 | m | 2.0 | 24상 손상 |
| 12 | 균열 | 0.3 | | 10.0 | 1 | m | 10.0 | 24상 손상 |
| 13 | 망상균열 | 0.2 | 4.0 | 2.0 | 1 | m <sup>2</sup> | 8.0 | 보수완료 |

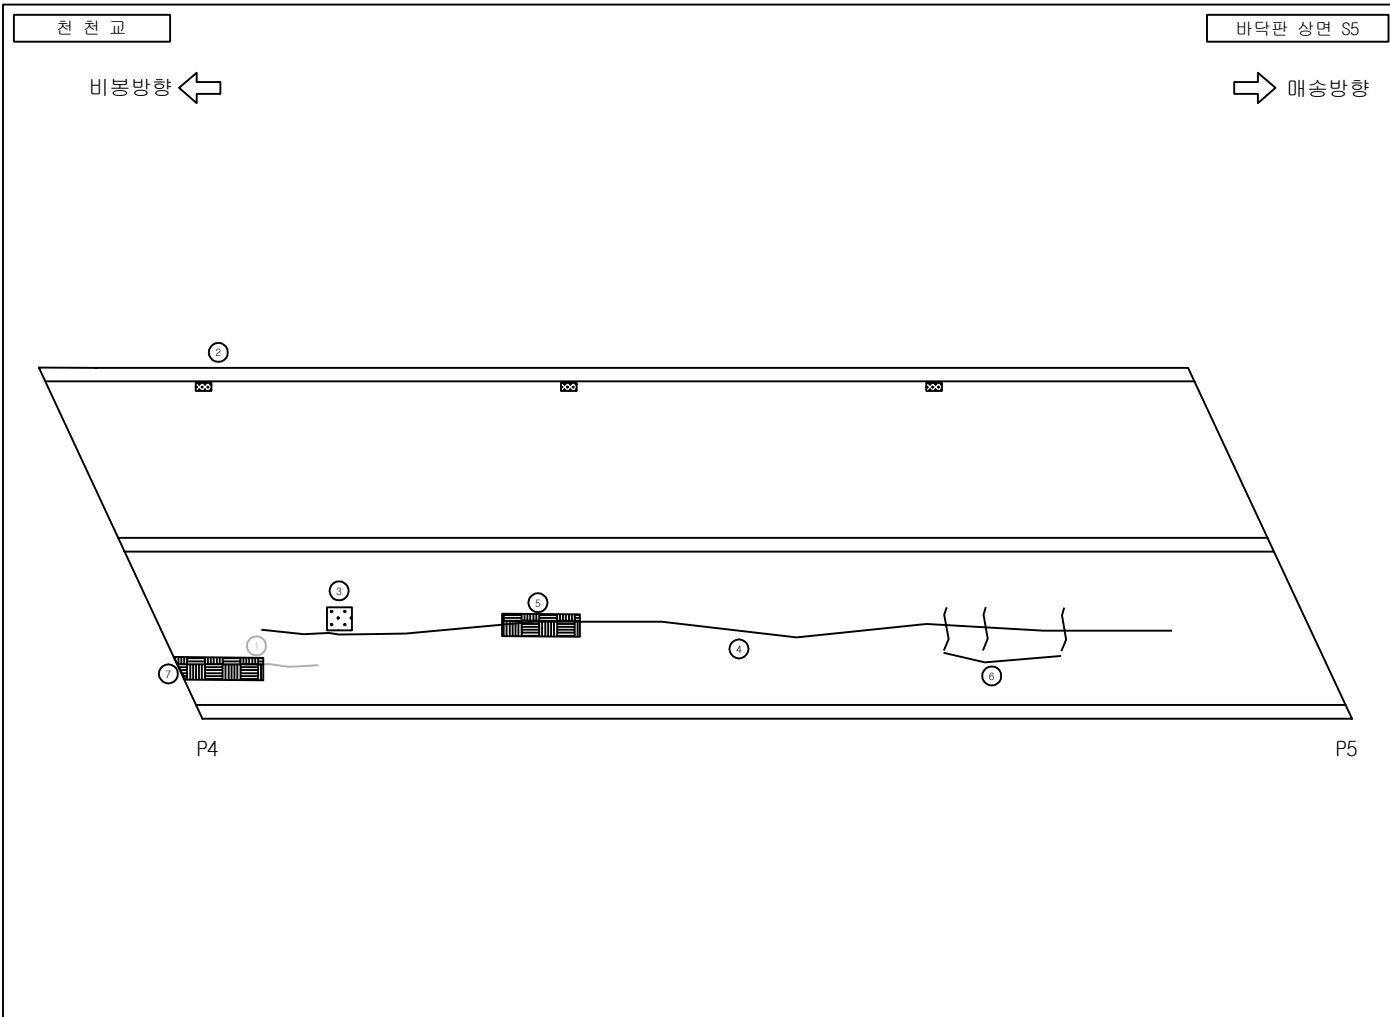
| 발 주 처 | 용 역 명 | 점검기관 | 구 조 물 명 | 도 면 명 | 도면번호 |
|---|---|---|---|---|---|
| 화성도시고속도로주식회사 | 비봉 - 매송간 도시고속도로 민간투자사업 | (주)KSR큰사람 | 천 천 교 | 바닥판 상면 S5 | 005 |

| 번호 | 손상현황 | 손상규모 | | | | | | 비고 |
|---|---|---|---|---|---|---|---|---|
| 1 | 균열 | 0.3 | | 1.5 | 1 | m | 1.5 | 보수완료 |
| 3 | 요철 | | | | 1 | EA | 1.0 | 24상 손상 |
| 4 | 균열 | 0.1 | | 69.0 | 1 | m | 69.0 | 24상 손상 |
| 5 | 망상균열 | 0.1 | 4.0 | 2.0 | 1 | m <sup>2</sup> | 8.0 | 24상 손상 |
| 6 | 균열 | 0.1 | | 1.2 | 3 | m | 3.6 | 24상 손상 |
| 7 | 망상균열 | 0.1 | 5.0 | 2.0 | 1 | m <sup>2</sup> | 10.0 | 24상 손상 |

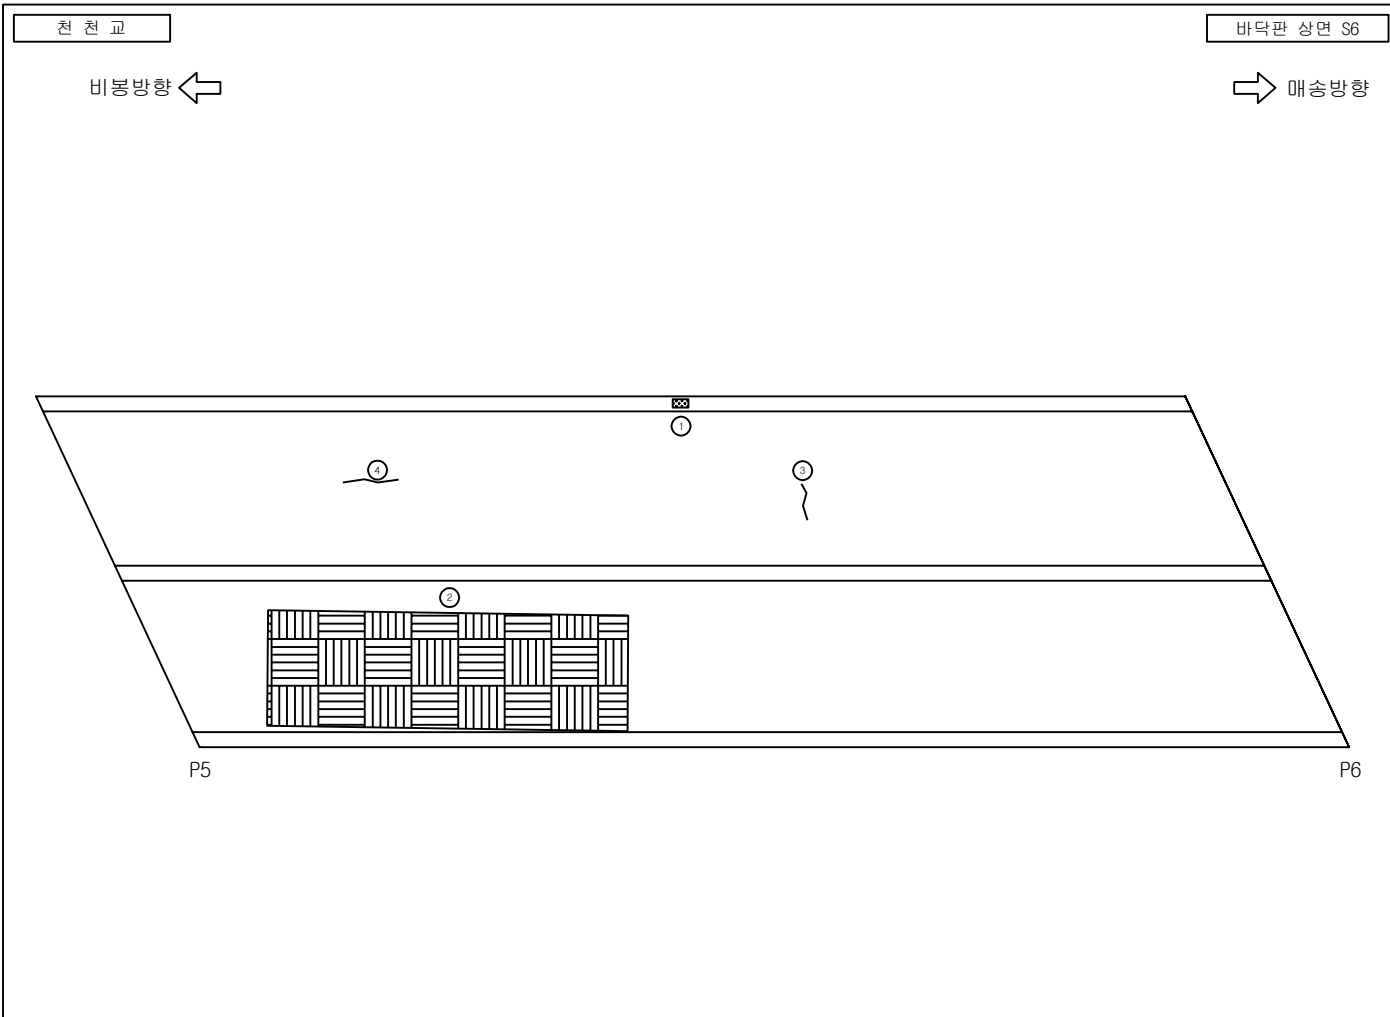
| 발 주 처 | 용 역 명 | 점검기관 | 구 조 물 명 | 도 면 명 | 도면번호 |
|---|---|---|---|---|---|
| 화성도시고속도로주식회사 | 비봉 - 매송간 도시고속도로 민간투자사업 | (주)KSR큰사람 | 천 천 교 | 바닥판 상면 S6 | 006 |

| 번호 | 손상현황 | 손상규모 | | | | | | 비고 |
|---|---|---|---|---|---|---|---|---|
| 2 | 망상균열 | 0.1 | 8.0 | 30.0 | 1 | m <sup>2</sup> | 240.0 | 24상 손상 |
| 3 | 균열 | 0.2 | | 1.0 | 1 | m | 1.0 | 24상 손상 |
| 4 | 균열 | 0.2 | | 1.0 | 1 | m | 1.0 | 24상 손상 |

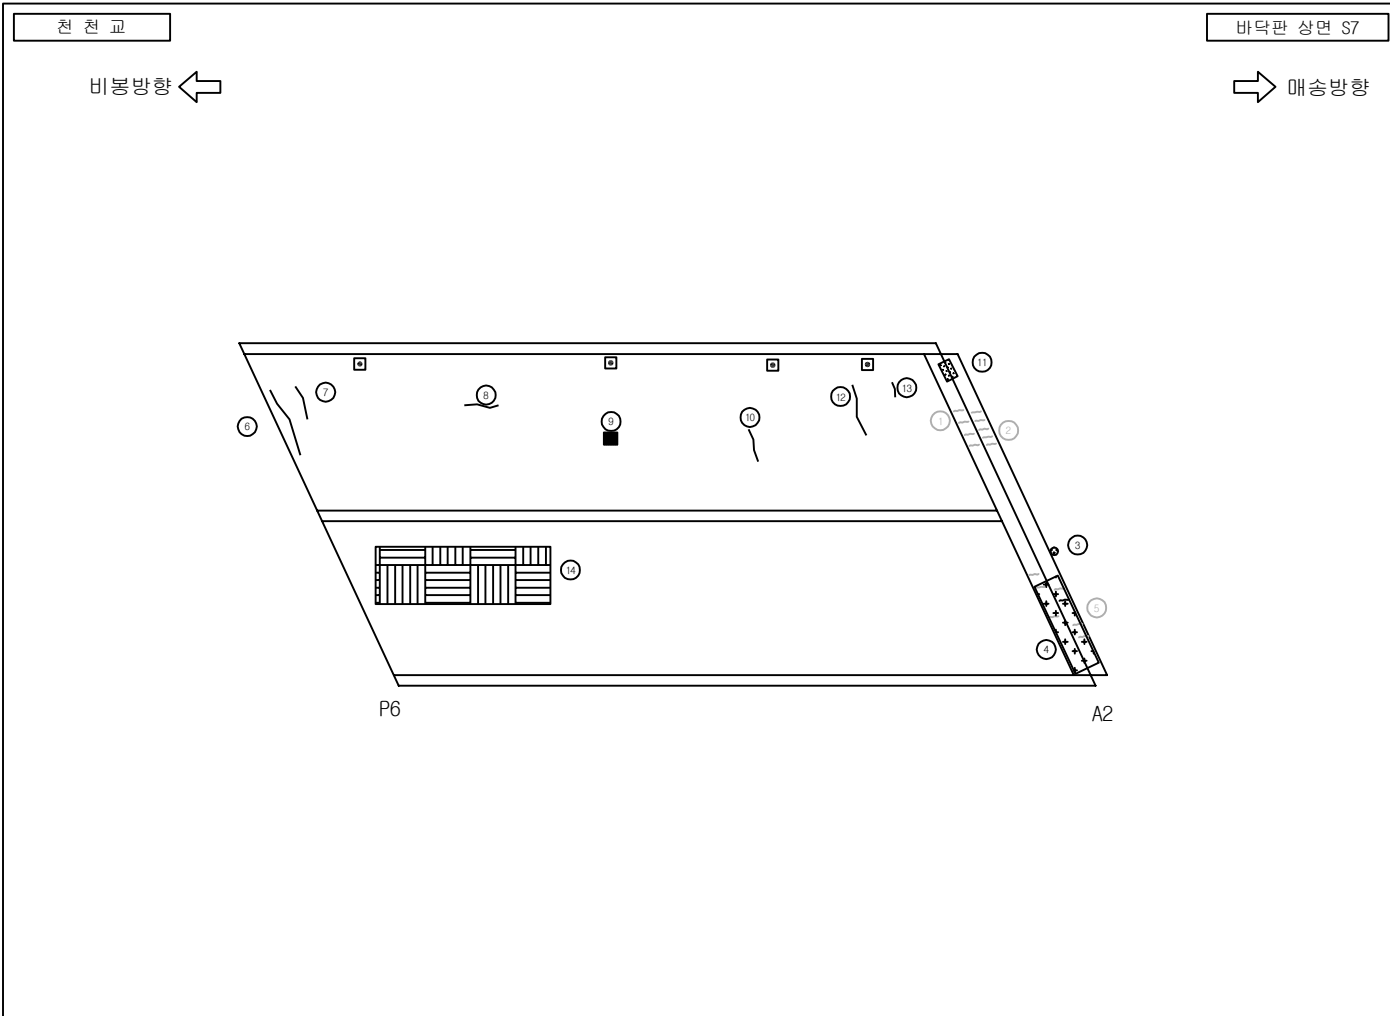
| 발주처 | 용역명 | 점검기관 | 구조물명 | 도면명 | 도면번호 |
|---|---|---|---|---|---|
| 화성도시고속도로주식회사 | 비봉 - 매송간 도시고속도로 민간투자사업 | (주)KSR큰사람 | 천천교 | 바닥판 상면 S7 | 007 |

| 번호 | 손상현황 | 손상규모 | | | | | | 비고 |
|---|---|---|---|---|---|---|---|---|
| 1 | 후타재 균열 | 0.1 | | 0.2 | 4 | m | 0.8 | 보수완료 |
| 2 | 후타재 균열 | 0.1 | | 0.3 | 5 | m | 1.5 | 보수완료 |
| 5 | 후타재 균열 | 0.1 | | 0.3 | 7 | m | 2.1 | 보수완료 |
| 6 | 균열 | 0.2 | | 2.5 | 1 | m | 2.5 | 24상 손상 |
| 7 | 균열 | 0.2 | | 0.5 | 1 | m | 0.5 | 24상 손상 |
| 8 | 균열 | 0.1 | | 0.4 | 1 | m | 0.4 | 24상 손상 |
| 9 | 파손 | | 0.2 | 0.2 | 1 | m <sup>2</sup> | 0.04 | 24상 손상 |
| 10 | 균열 | 0.1 | | 1.0 | 1 | m | 1.0 | 24상 손상 |
| 11 | 신축이음 토사퇴적 | | 0.1 | 0.5 | 1 | m <sup>2</sup> | 0.05 | 24상 손상 |
| 12 | 균열 | 0.1 | | 2.0 | 1 | m | 2.0 | 24상 손상 |
| 13 | 균열 | 0.1 | | 0.6 | 1 | m | 0.6 | 24상 손상 |
| 14 | 망상균열 | 0.1 | 5.5 | 14.0 | 1 | m <sup>2</sup> | 77.0 | 24상 손상 |

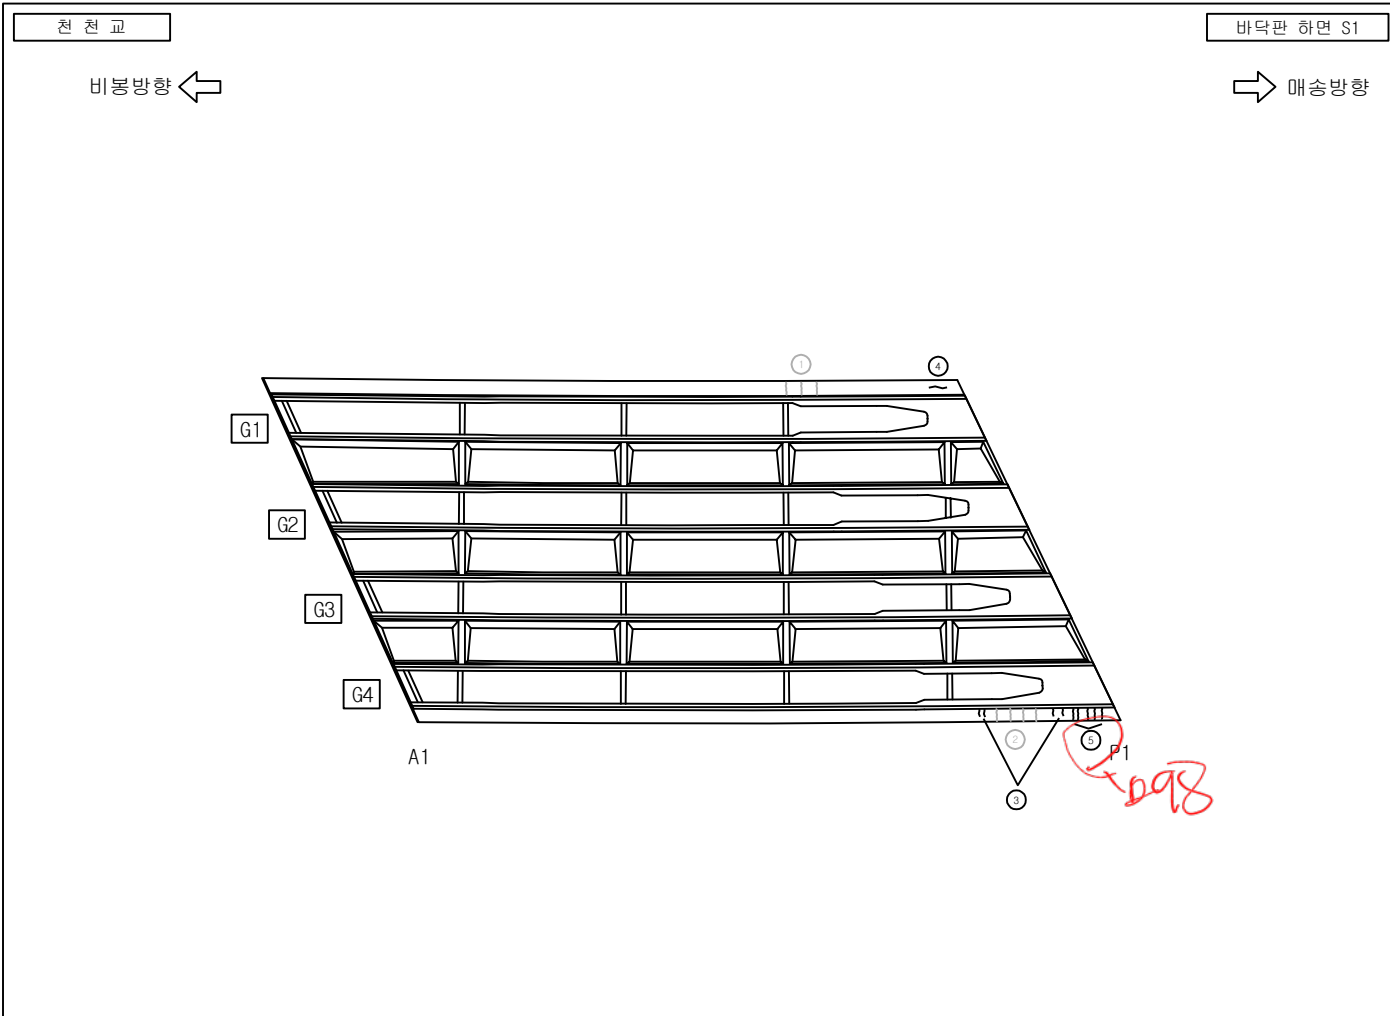
| 발 주 처 | 용 역 명 | 점검기관 | 구 조 물 명 | 도 면 명 | 도면번호 |
|---|---|---|---|---|---|
| 화성도시고속도로주식회사 | 비봉 - 매송간 도시고속도로 민간투자사업 | (주)KSR큰사람 | 천 천 교 | 바닥판 하면 S1 | 008 |

| 번호 | 손상현황 | 손상규모 | | | | | | 비고 |
|---|---|---|---|---|---|---|---|---|
| 1 | 균열 | 0.2 | | 0.5 | 3 | m | 1.5 | 보수완료 |
| 2 | 균열 | 0.2 | | 0.5 | 4 | m | 2.0 | 보수완료 |
| 3 | 균열 | 0.2 | | 0.3 | 4 | m | 1.2 | 24상 손상 |
| 4 | 균열 | 0.2 | | 0.6 | 1 | m | 0.6 | 24상 손상 |
| 5 | 균열 | 0.2 | | 0.5 | 5 | m | 2.5 | 24상 손상 |

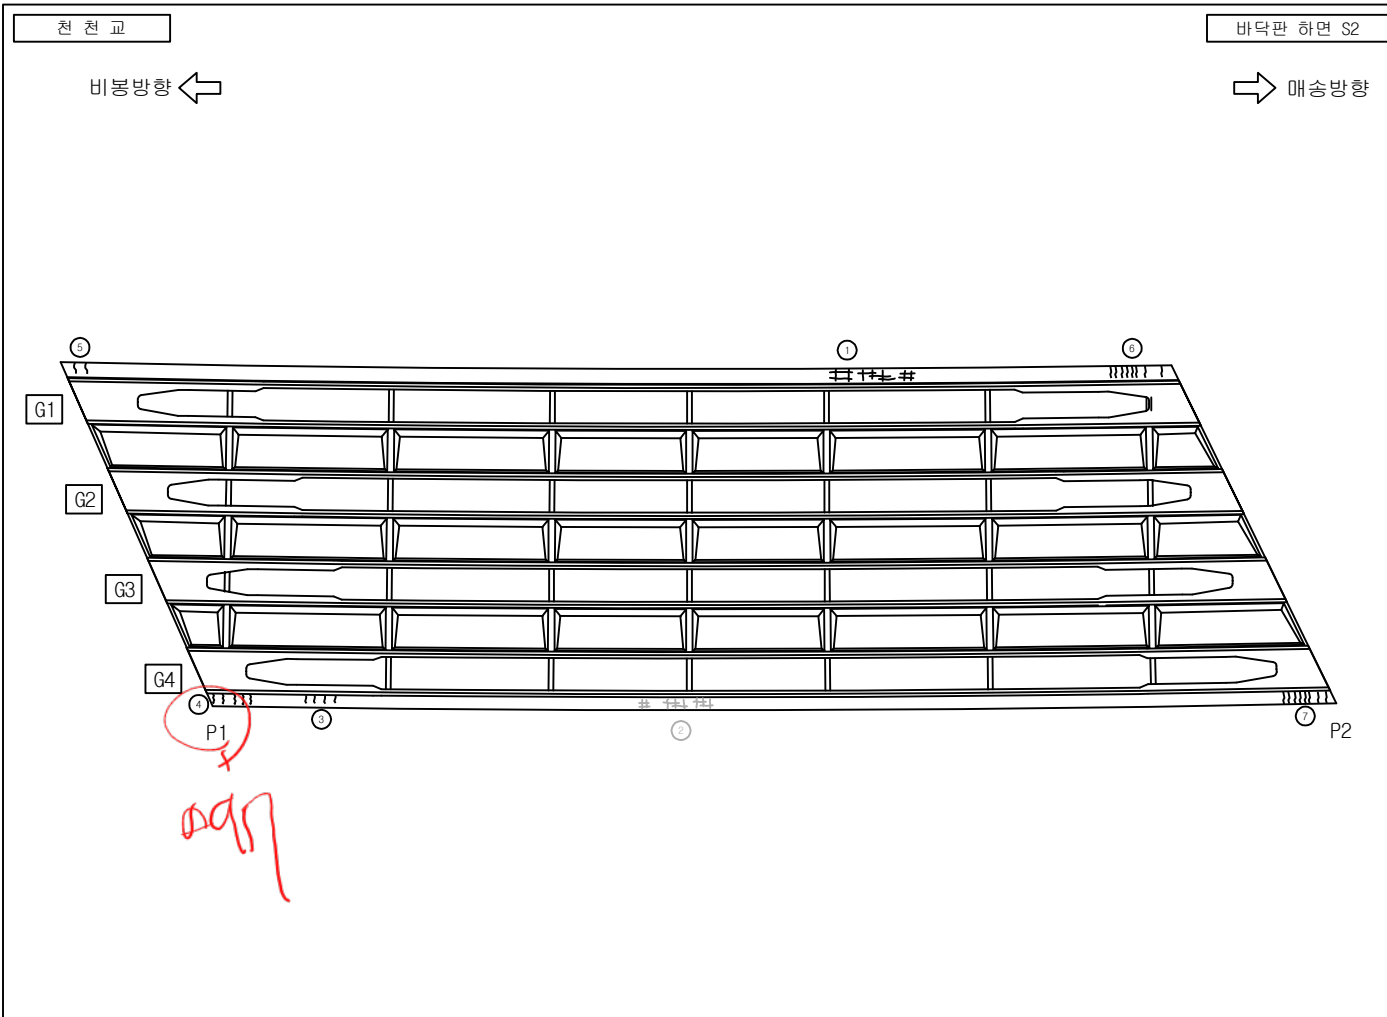
| 발주처 | 용역명 | 점검기관 | 구조물명 | 도면명 | 도면번호 |
|---|---|---|---|---|---|
| 화성도시고속도로주식회사 | 비봉 - 매송간 도시고속도로 민간투자사업 | (주)KSR큰사람 | 천천교 | 바닥판 하면 S2 | 009 |

| 번호 | 손상현황 | 손상규모 | | | | | | 비고 |
|---|---|---|---|---|---|---|---|---|
| 1 | 망상균열 | 0.1 | 0.5 | 1.0 | 1 | m | 0.5 | |
| 2 | 망상균열 | 0.1 | 0.5 | 1.0 | 1 | m | 0.5 | 24상 손상 |
| 3 | 균열 | 0.2 | | 0.3 | 4 | m | 1.2 | 24상 손상 |
| 4 | 균열 | 0.2 | | 0.8 | 5 | m | 4.0 | 24상 손상 |
| 5 | 균열 | 0.2 | | 0.8 | 2 | m | 1.6 | 24상 손상 |
| 6 | 균열 | 0.1 | | 0.8 | 8 | m | 6.4 | 24상 손상 |
| 7 | 균열 | 0.1 | | 0.8 | 8 | m | 6.4 | 24상 손상 |

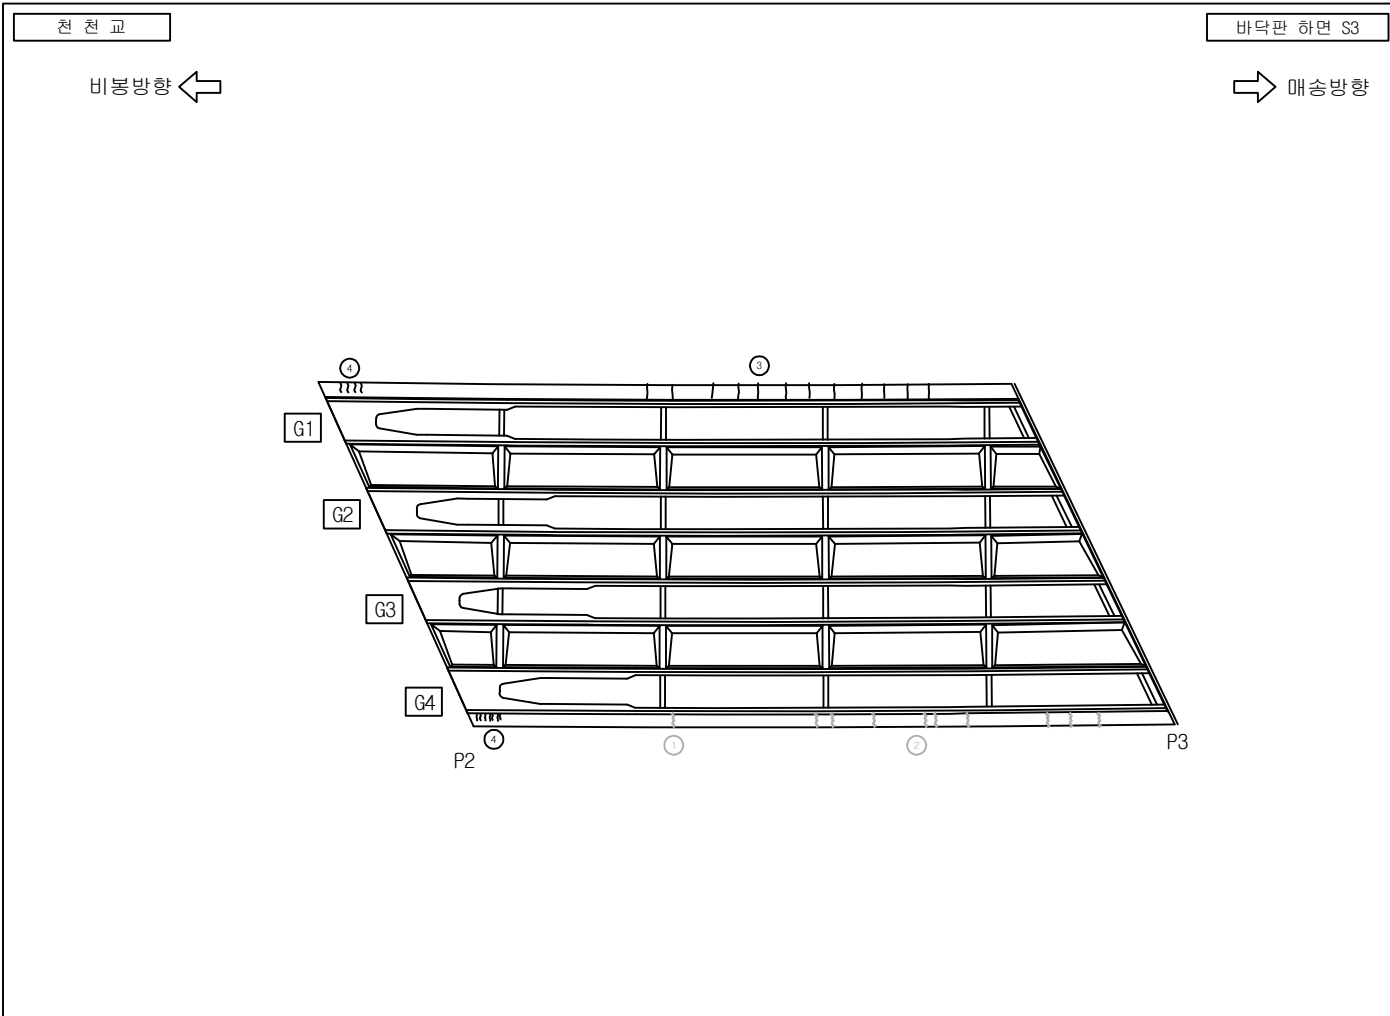
| 발 주 처 | 용 역 명 | 점검기관 | 구 조 물 명 | 도 면 명 | 도면번호 |
|---|---|---|---|---|---|
| 화성도시고속도로주식회사 | 비봉 - 매송간 도시고속도로 민간투자사업 | (주)KSR큰사람 | 천 천 교 | 바닥판 하면 S3 | 010 |

| 번호 | 손상현황 | 손상규모 | | | | | | 비고 |
|---|---|---|---|---|---|---|---|---|
| 1 | 균열부 백태 | | | 0.5 | 1 | m | 0.5 | 보수완료 |
| 2 | 균열부 백태 | | | 0.5 | 9 | m | 4.5 | 보수완료 |
| 3 | 균열 | 0.2 | | 0.5 | 12 | m | 6.0 | |
| 4 | 균열 | 0.2 | | 0.6 | 11 | m | 6.6 | 24상 손상 |

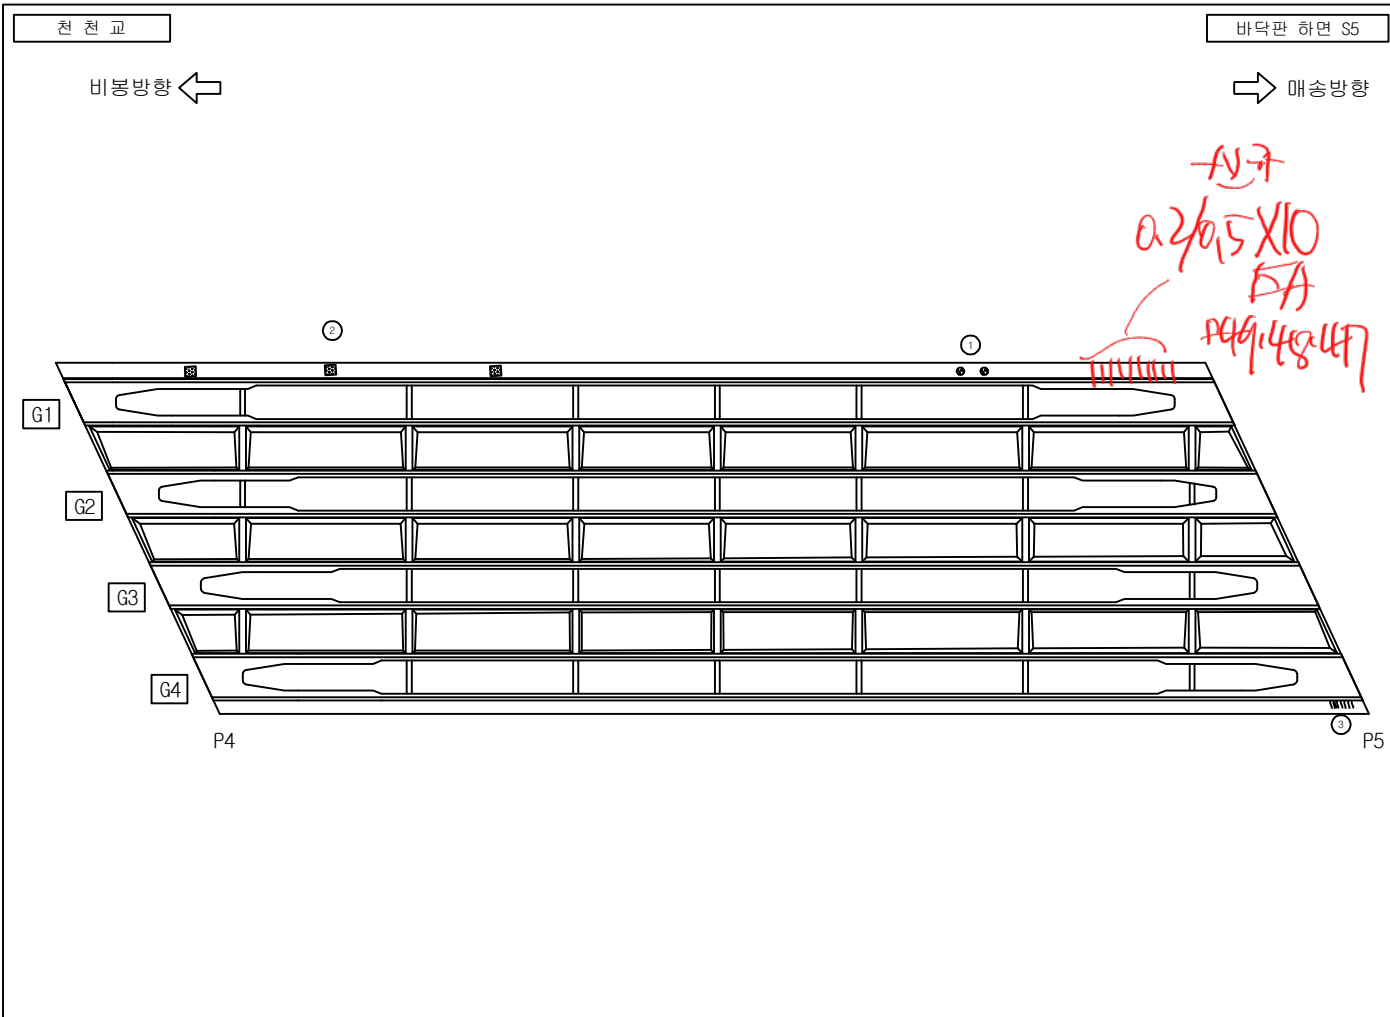
| 발 주 처 | 용 역 명 | 점검기관 | 구 조 물 명 | 도 면 명 | 도면번호 |
|---|---|---|---|---|---|
| 화성도시고속도로주식회사 | 비봉 - 매송간 도시고속도로 민간투자사업 | (주)KSR큰사람 | 천 천 교 | 바닥판 하면 S5 | 012 |

| 번호 | 손상현황 | 손상규모 | | | | | | 비고 |
|---|---|---|---|---|---|---|---|---|
| 2 | 백태 | | 0.1 | 0.1 | 3 | m <sup>2</sup> | 0.03 | 24상 손상 |
| 3 | 균열 | 0.1 | | 0.6 | 7 | m | 4.2 | 24상 손상 |

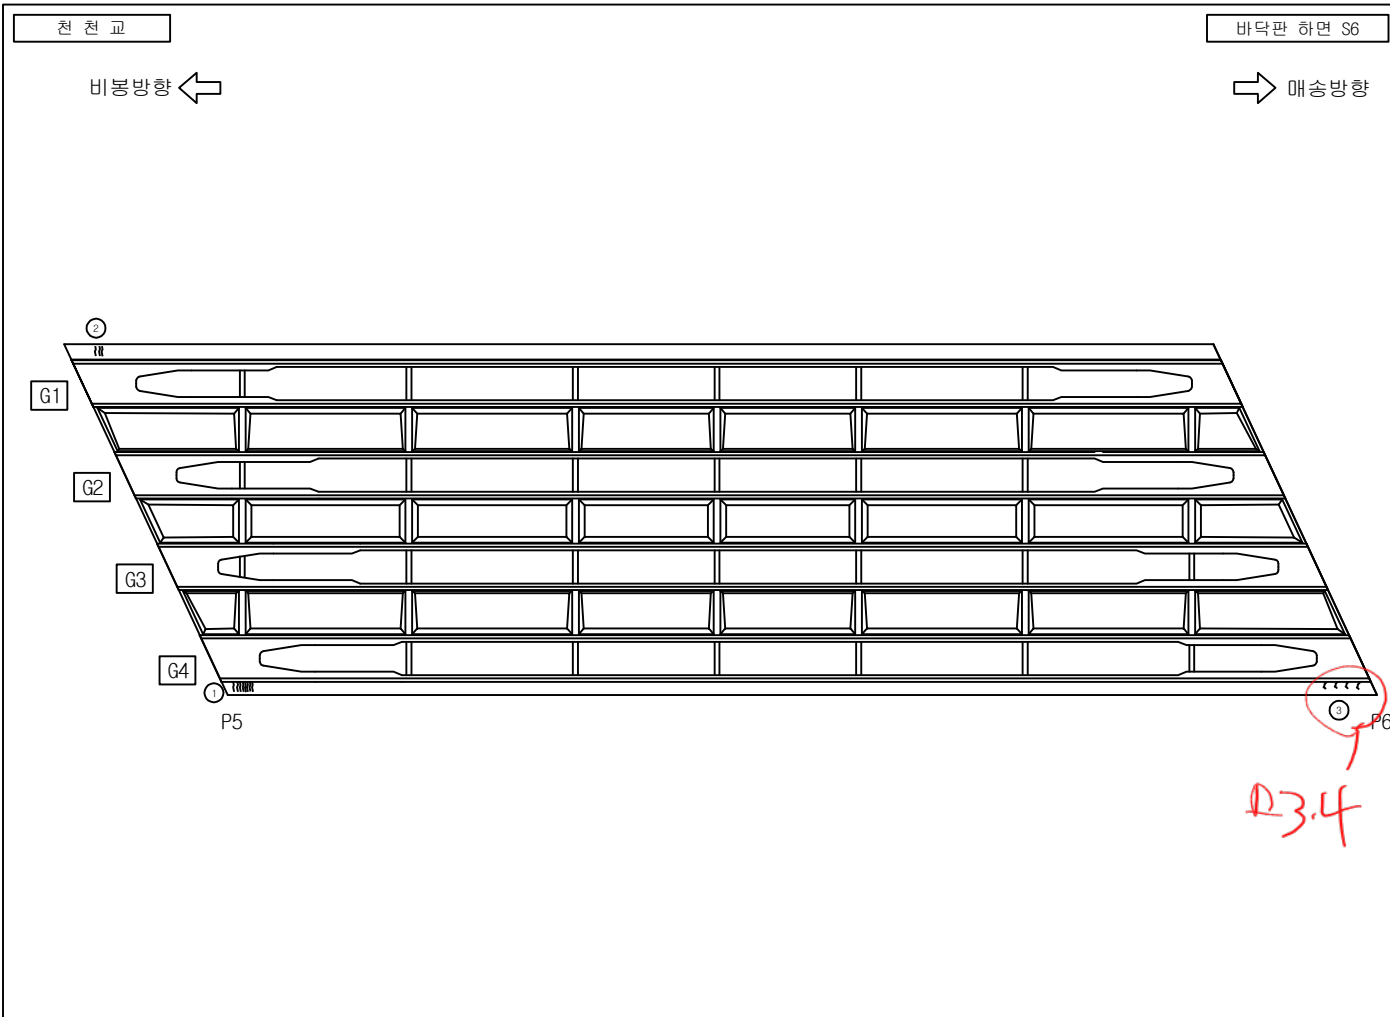
| 발주처 | 용역명 | 점검기관 | 구조물명 | 도면명 | 도면번호 |
|---|---|---|---|---|---|
| 화성도시고속도로주식회사 | 비봉 - 매송간 도시고속도로 민간투자사업 | (주)KSR큰사람 | 천천교 | 바닥판 하면 S6 | 013 |

| 번호 | 손상현황 | 손상규모 | | | | | | 비고 |
|---|---|---|---|---|---|---|---|---|
| 1 | 균열 | 0.1 | | 0.6 | 8 | m | 4.8 | 24상 손상 |
| 2 | 균열 | 0.1 | | 0.6 | 3 | m | 1.8 | 24상 손상 |
| 3 | 균열 | 0.2 | | 0.5 | 4 | m | 2.0 | 24상 손상 |

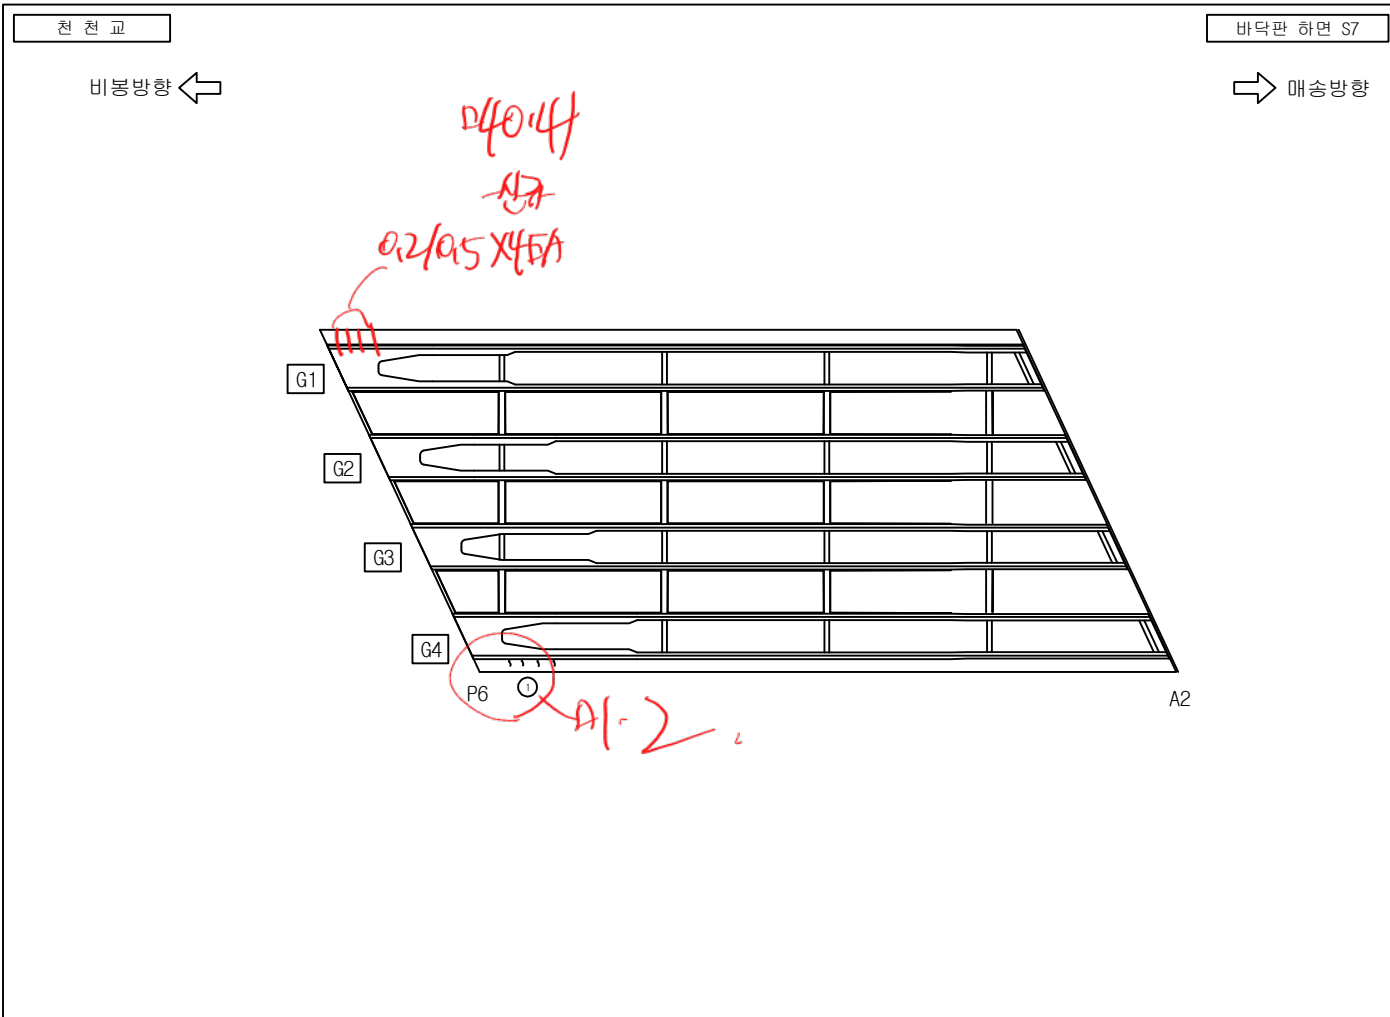
| 발 주 처 | 용 역 명 | 점검기관 | 구 조 물 명 | 도 면 명 | 도면번호 |
|---|---|---|---|---|---|
| 화성도시고속도로주식회사 | 비봉 - 매송간 도시고속도로 민간투자사업 | (주)KSR큰사람 | 천 천 교 | 바닥판 하면 S7 | 014 |

| 번호 | 손상현황 | 손상규모 | | | | | | 비고 |
|---|---|---|---|---|---|---|---|---|
| 1 | 균열 | 0.2 | | 0.5 | 4 | m | 2.0 | 24성 손상 |

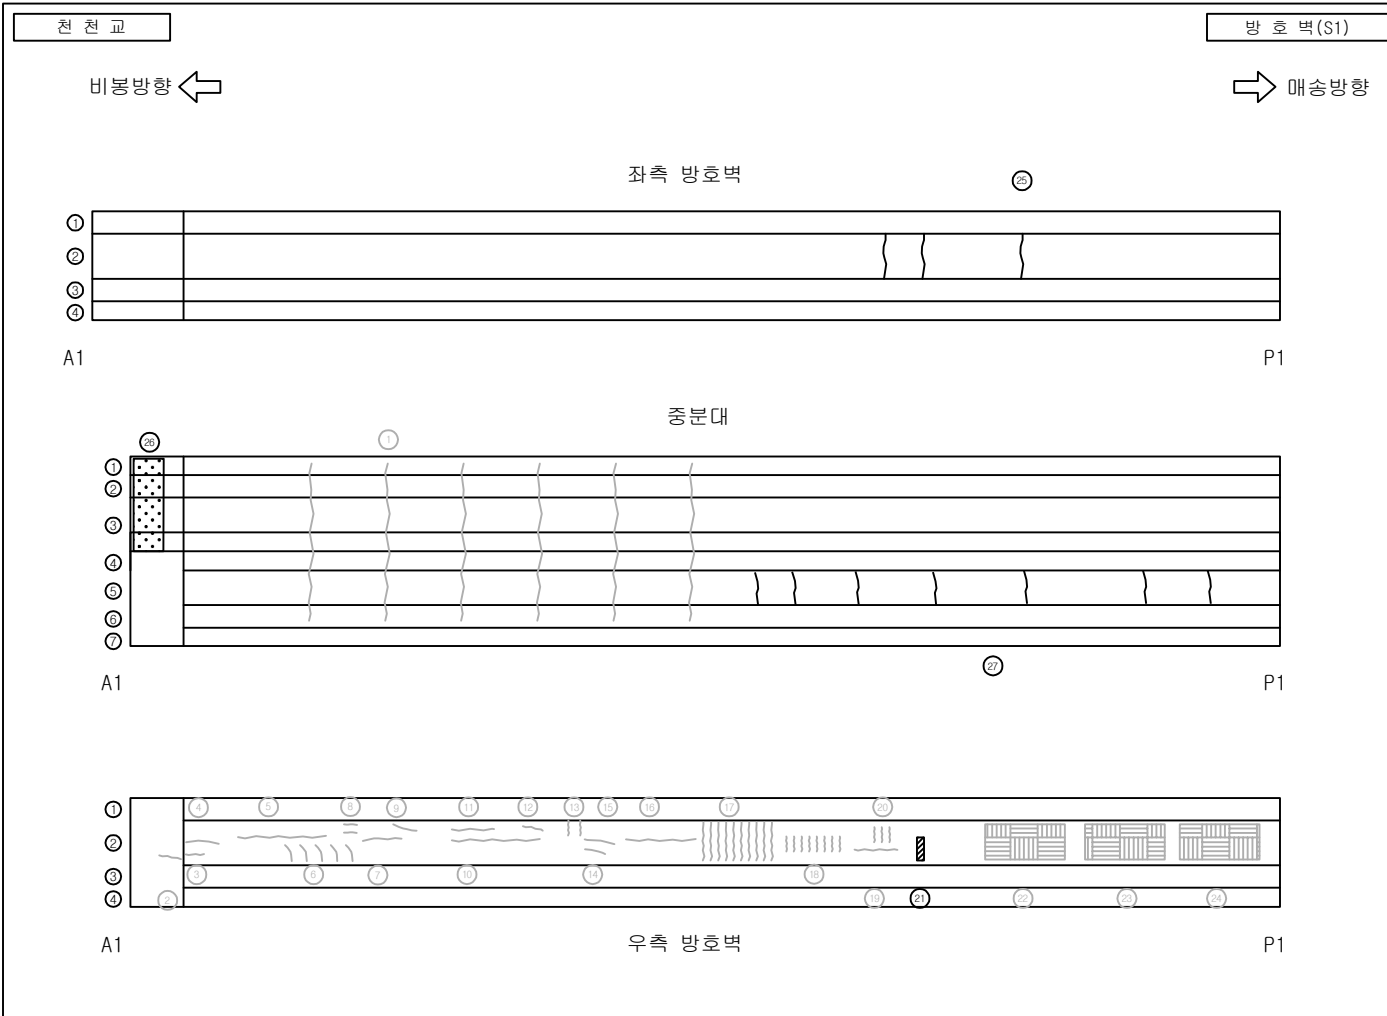
| 발 주 처 | 용 역 명 | 점검기관 | 구 조 물 명 | 도 면 명 | 도면번호 |
|---|---|---|---|---|---|
| 화성도시고속도로주식회사 | 비봉 - 매송간 도시고속도로 민간투자사업 | (주)KSR큰사람 | 천 천 교 | 방호벽 S1 | 015 |

| 번호 | 손 상 현 황 | 손 상 규 모 | | | | | | 비고 |
|---|---|---|---|---|---|---|---|---|
| 1 | 균열 | 0.3 | | 1.5 | 6 | m | 9.0 | 보수완료 |
| 2 | 균열 | 0.2 | | 0.7 | 1 | m | 0.7 | 보수완료 |
| 3 | 균열 | 0.3 | | 0.5 | 1 | m | 0.5 | 보수완료 |
| 4 | 균열 | 0.3 | | 2.2 | 1 | m | 2.2 | 보수완료 |
| 5 | 균열 | 0.3 | | 3.0 | 1 | m | 3.0 | 보수완료 |
| 6 | 균열 | 0.3 | | 1.0 | 5 | m | 5.0 | 보수완료 |
| 7 | 균열 | 0.3 | | 2.0 | 1 | m | 2.0 | 보수완료 |
| 8 | 균열 | 0.2 | | 0.6 | 2 | m | 1.2 | 보수완료 |
| 9 | 균열 | 0.3 | | 1.1 | 1 | m | 1.1 | 보수완료 |
| 10 | 균열 | 0.3 | | 3.0 | 1 | m | 3.0 | 보수완료 |
| 11 | 균열 | 0.3 | | 1.5 | 1 | m | 1.5 | 보수완료 |
| 12 | 균열 | 0.2 | | 0.4 | 1 | m | 0.4 | 보수완료 |
| 13 | 균열 | 0.2 | | 0.5 | 2 | m | 1.0 | 보수완료 |
| 14 | 균열 | 0.3 | | 0.7 | 1 | m | 0.7 | 보수완료 |
| 15 | 균열 | 0.2 | | 1.0 | 1 | m | 1.0 | 보수완료 |
| 16 | 균열 | 0.3 | | 3.0 | 1 | m | 3.0 | 보수완료 |
| 17 | 균열 | 0.3 | | 1.2 | 10 | m | 12.0 | 보수완료 |
| 18 | 균열 | 0.3 | | 0.5 | 8 | m | 4.0 | 보수완료 |
| 19 | 균열 | 0.3 | | 3.0 | 1 | m | 3.0 | 보수완료 |
| 20 | 균열 | 0.3 | | 0.6 | 3 | m | 1.8 | 보수완료 |
| 22 | 망상균열 | 0.2 | 3.0 | 1.0 | 1 | m <sup>2</sup> | 3.0 | 보수완료 |
| 23 | 망상균열 | 0.3 | 3.0 | 1.0 | 1 | m <sup>2</sup> | 3.0 | 보수완료 |
| 24 | 망상균열 | 0.3 | 3.0 | 1.0 | 1 | m <sup>2</sup> | 3.0 | 보수완료 |
| 25 | 균열 | 0.2 | | 1.0 | 3 | m | 3.0 | |
| 26 | 치수판 볼트탈락 | | | | 3 | EA | 3.0 | 24상 손상 |
| 27 | 균열 | 0.3 | | 1.2 | 7 | m | 8.4 | 24상 손상 |
