천 천 교

| 발 주 처 | 용 역 명 | 점검기관 | 구 조 물 명 | 도 면 명 | 도면번호 |
|---|---|---|---|---|---|
| 화성도시고속도로주식회사 | 비봉 - 매송간 도시고속도로 민간투자사업 | (주)KSR큰사람 | 천 천 교 | 바닥판 상면 S1 | 001 |

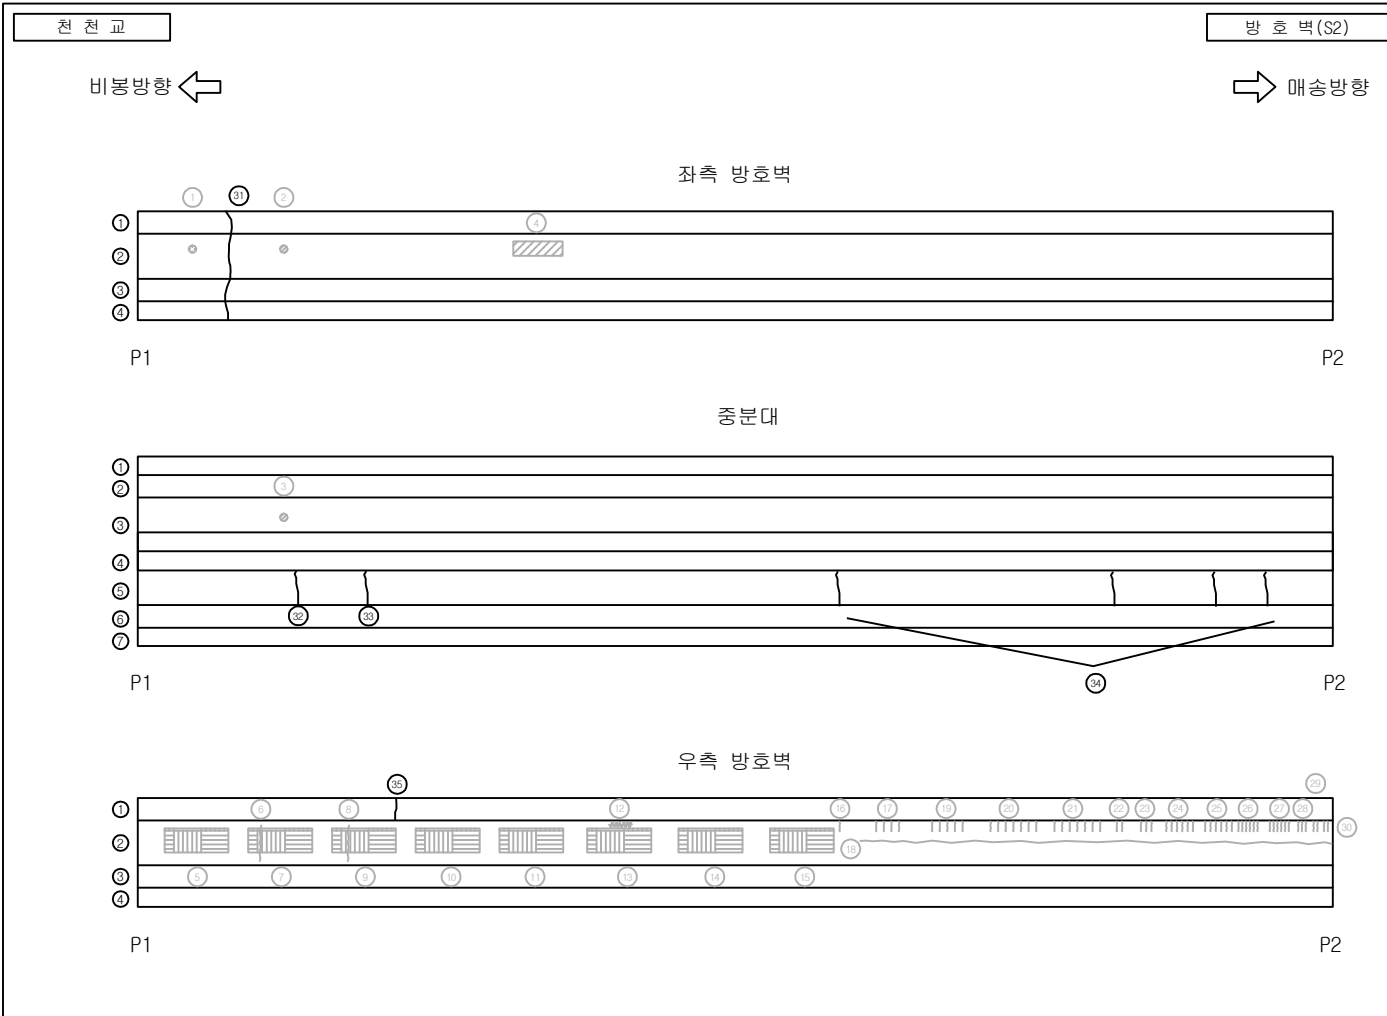
| 발 주 처 | 용 역 명 | 점검기관 | 구 조 물 명 | 도 면 명 | 도면번호 |
|---|---|---|---|---|---|
| 화성도시고속도로주식회사 | 비봉 - 매송간 도시고속도로 민간투자사업 | (주)KSR큰사람 | 천 천 교 | 방호벽 S2 | 016-1 |

| 번호 | 손상 현황 | 손상 규모 | | | | | | 비고 |
|---|---|---|---|---|---|---|---|---|
| 4 | 파손(균열) | | 0.1 | 1.0 | 1 | m | 0.1 | 보수완료 |
| 5 | 망상균열 | 0.3 | 3.0 | 1.0 | 1 | m | 3.0 | 보수완료 |
| 6 | 균열 | 0.3 | | 1.2 | 1 | m | 1.2 | 보수완료 |
| 7 | 망상균열 | 0.3 | 3.0 | 1.0 | 1 | m | 3.0 | 보수완료 |
| 8 | 균열 | 0.3 | | 1.2 | 1 | m | 1.2 | 보수완료 |
| 9 | 망상균열 | 0.3 | 3.0 | 1.0 | 1 | m | 3.0 | 보수완료 |
| 10 | 망상균열 | 0.3 | 3.0 | 1.0 | 1 | m | 3.0 | 보수완료 |
| 11 | 망상균열 | 0.3 | 3.0 | 1.0 | 1 | m | 3.0 | 보수완료 |
| 12 | 균열부 백태 | 0.2 | | 1.0 | 1 | m | 1.0 | 보수완료 |
| 13 | 망상균열 | 0.3 | 3.0 | 1.0 | 1 | m | 3.0 | 보수완료 |
| 14 | 망상균열 | 0.3 | 3.0 | 1.0 | 1 | m | 3.0 | 보수완료 |
| 15 | 망상균열 | 0.3 | 3.0 | 1.0 | 1 | m | 3.0 | 보수완료 |
| 16 | 균열 | 0.2 | | 0.5 | 1 | m | 0.5 | 보수완료 |
| 17 | 균열 | 0.2 | | 0.5 | 4 | m | 2.0 | 보수완료 |
| 18 | 균열 | 0.3 | | 3.0 | 21 | m | 63.0 | 보수완료 |
| 19 | 균열 | 0.3 | | 0.5 | 5 | m | 2.5 | 보수완료 |
| 20 | 균열 | 0.3 | | 0.5 | 7 | m | 3.5 | 보수완료 |
| 21 | 균열 | 0.3 | | 0.5 | 7 | m | 3.5 | 보수완료 |
| 22 | 균열 | 0.3 | | 0.5 | 2 | m | 1.0 | 보수완료 |
| 23 | 균열 | 0.3 | | 0.5 | 3 | m | 1.5 | 보수완료 |
| 24 | 균열 | 0.3 | | 0.5 | 6 | m | 3.0 | 보수완료 |
| 25 | 균열 | 0.3 | | 0.5 | 6 | m | 3.0 | 보수완료 |
| 26 | 균열 | 0.3 | | 0.5 | 6 | m | 3.0 | 보수완료 |
| 27 | 균열 | 0.3 | | 0.5 | 6 | m | 3.0 | 보수완료 |

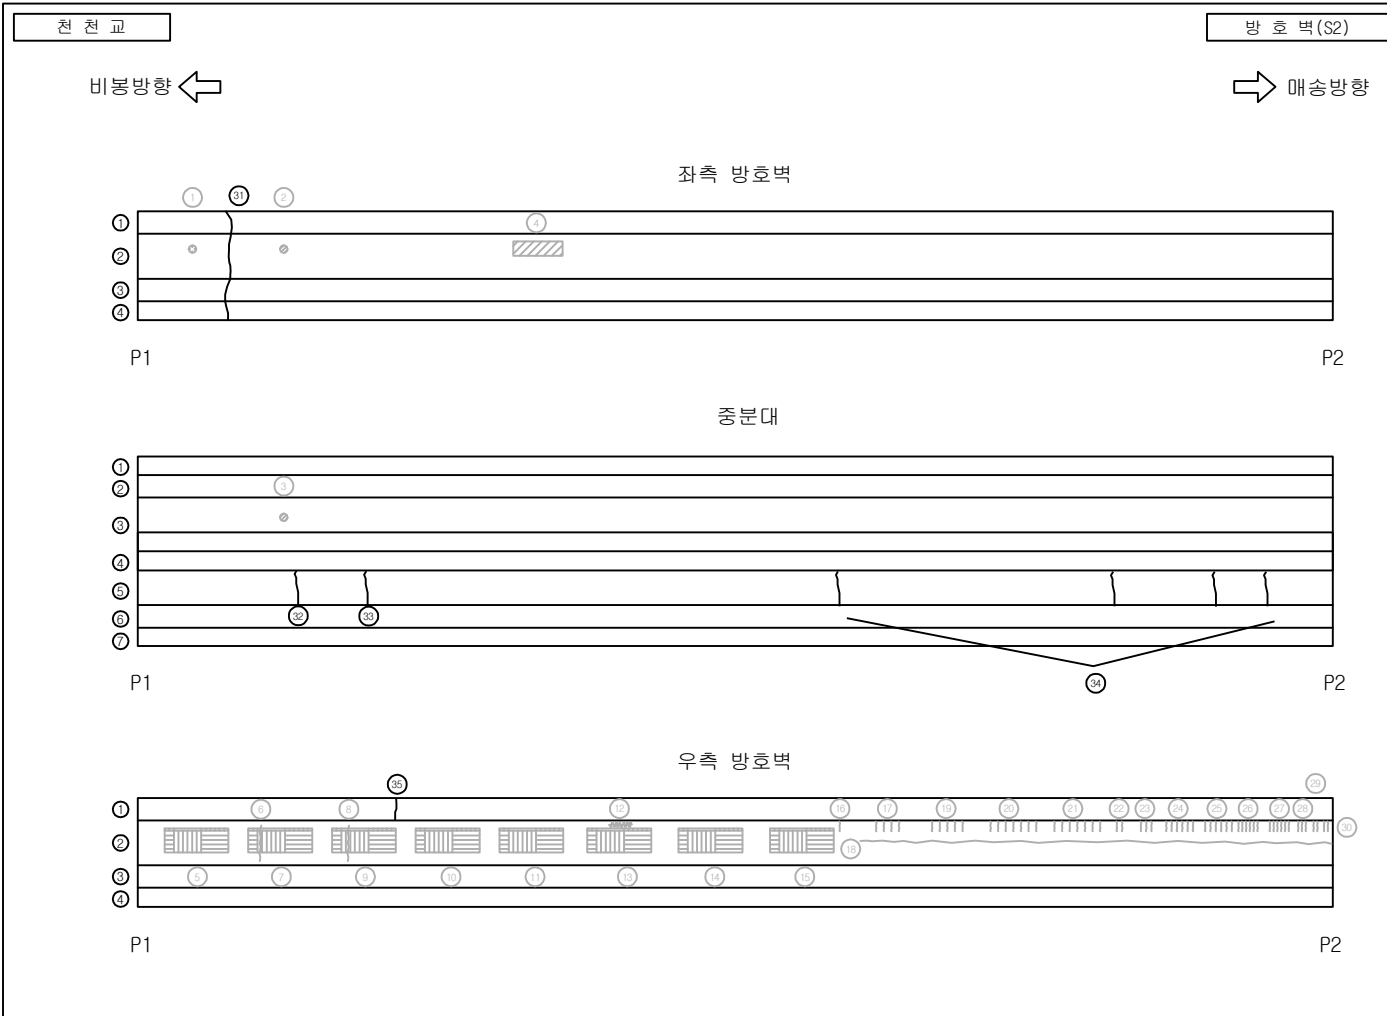
| 발 주 처 | 용 역 명 | 점검기관 | 구 조 물 명 | 도 면 명 | 도면번호 |
|---|---|---|---|---|---|
| 화성도시고속도로주식회사 | 비봉 - 매송간 도시고속도로 민간투자사업 | (주)KSR큰사람 | 천 천 교 | 방호벽 S2 | 016-2 |

| 번호 | 손상현황 | 손상규모 | | | | | | 비고 |
|---|---|---|---|---|---|---|---|---|
| 28 | 균열 | 0.3 | | 0.5 | 3 | m | 1.5 | 보수완료 |
| 29 | 균열 | 0.3 | | 3.0 | 2 | m | 6.0 | 보수완료 |
| 30 | 균열 | 0.2 | | 0.5 | 2 | m | 1.0 | 보수완료 |
| 31 | 균열 | 0.2 | | 1.5 | 1 | m | 1.5 | |
| 32 | 균열 | 0.3 | | 1.5 | 1 | m | 1.5 | 24성손상 |
| 33 | 균열 | 0.3 | | 1.5 | 1 | m | 1.5 | 24성손상 |
| 34 | 균열 | 0.3 | | 1.5 | 4 | m | 6.0 | 24성손상 |
| 35 | 균열 | 0.3 | | 1.5 | 1 | m | 1.5 | 24성손상 |

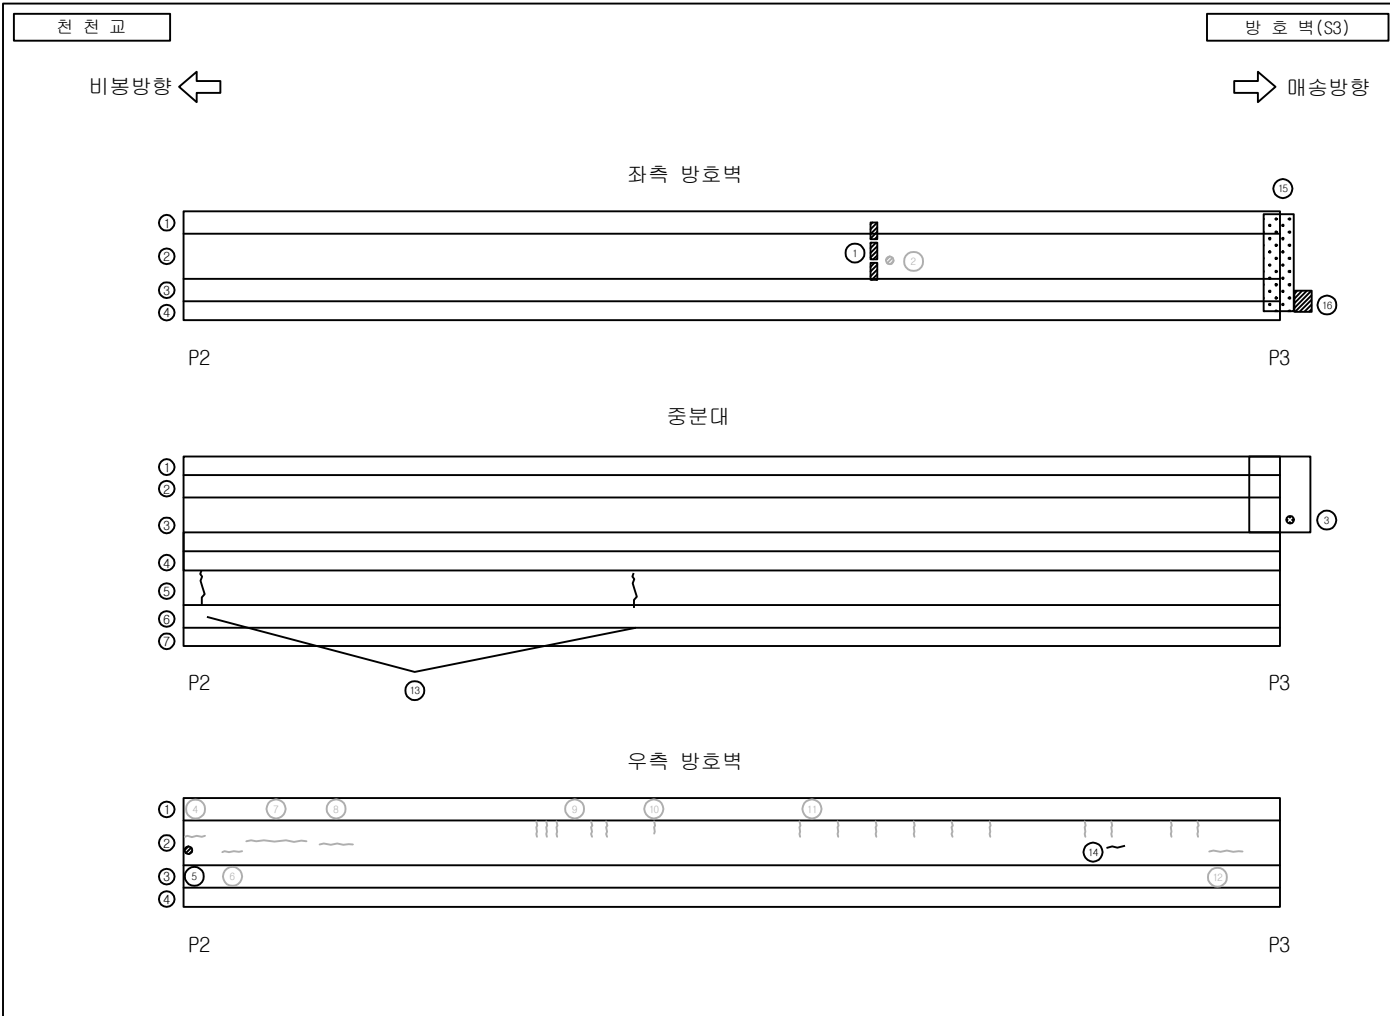
| 발 주 처 | 용 역 명 | 점검기관 | 구 조 물 명 | 도 면 명 | 도면번호 |
|---|---|---|---|---|---|
| 화성도시고속도로주식회사 | 비봉 - 매송간 도시고속도로 민간투자사업 | (주)KSR큰사람 | 천 천 교 | 방호벽 S3 | 017 |

| 번호 | 손 상 현 황 | 손 상 규 모 | | | | | | 비고 |
|---|---|---|---|---|---|---|---|---|
| 4 | 균열 | 0.1 | | 1.0 | 1 | m | 1.0 | 보수완료 |
| 6 | 균열 | 0.1 | | 1.0 | 1 | m | 1.0 | 보수완료 |
| 7 | 균열 | 0.1 | | 4.0 | 1 | m | 4.0 | 보수완료 |
| 8 | 균열 | 0.1 | | 2.0 | 1 | m | 2.0 | 보수완료 |
| 9 | 균열 | 0.2 | | 0.3 | 5 | m | 1.5 | 보수완료 |
| 10 | 균열 | 0.1 | | 0.2 | 1 | m | 0.2 | 보수완료 |
| 11 | 균열 | 0.1 | | 0.3 | 10 | m | 3.0 | 보수완료 |
| 12 | 균열 | 0.1 | | 2.0 | 1 | m | 2.0 | 보수완료 |
| 13 | 균열 | 0.3 | | 1.2 | 2 | m | 2.4 | 24상 손상 |
| 14 | 균열 | 0.2 | | 0.5 | 1 | m | 0.5 | 24상 손상 |
| 15 | 차수판 볼트탈락 | | | | 2 | EA | 2.0 | 24상 손상 |
| 16 | 파손 | | 0.1 | 0.1 | 1 | m <sup>2</sup> | 0.01 | 24상 손상 |

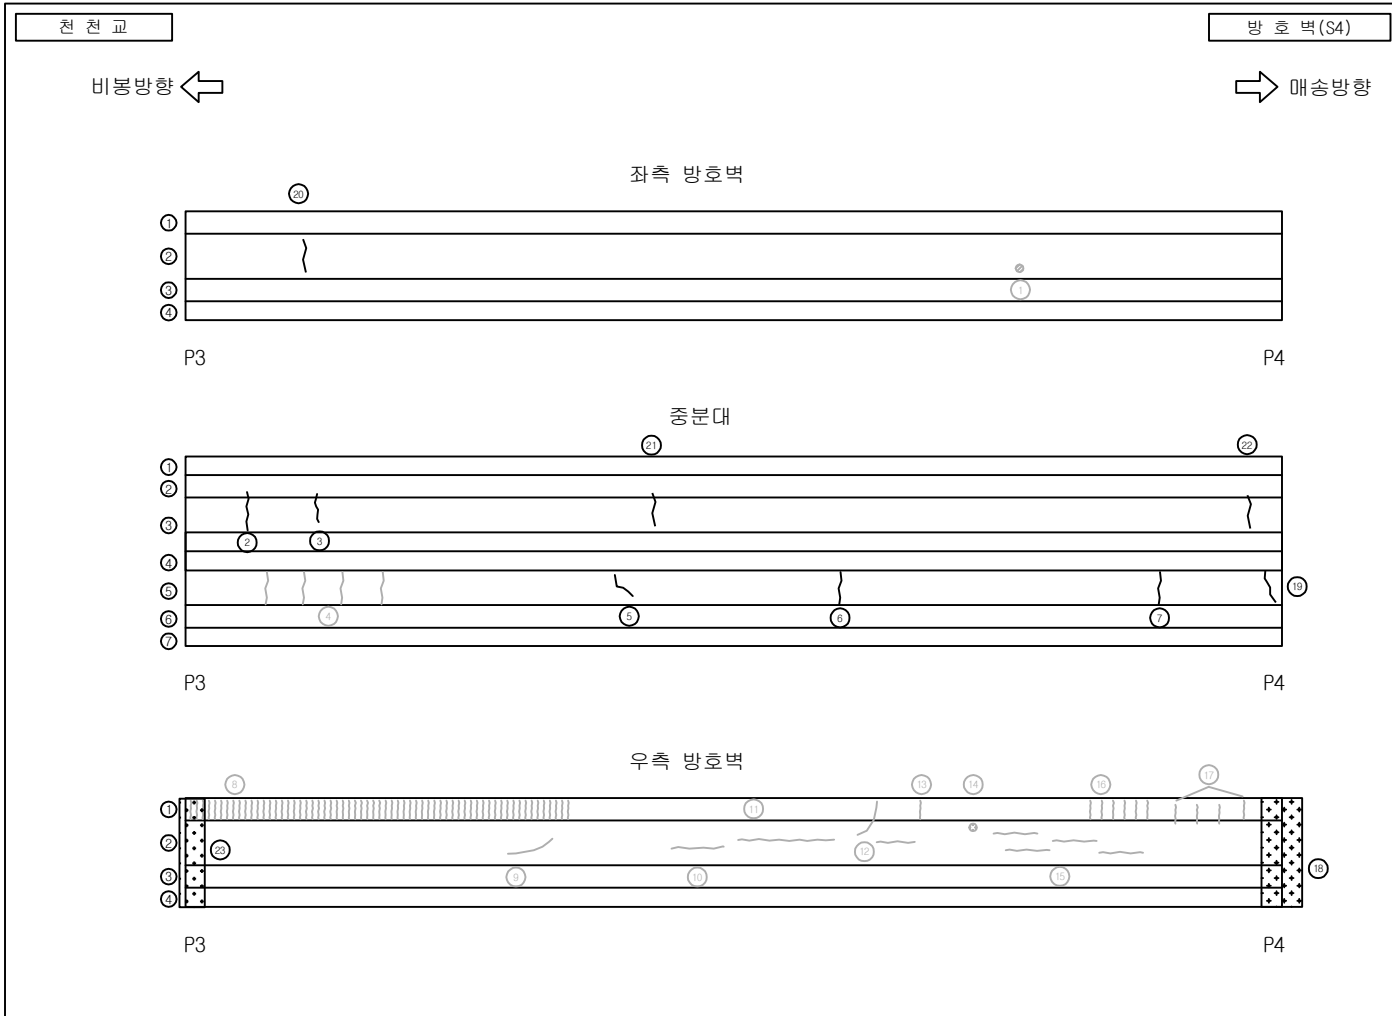
| 발 주 처 | 용 역 명 | 점검기관 | 구 조 물 명 | 도 면 명 | 도면번호 |
|---|---|---|---|---|---|
| 화성도시고속도로주식회사 | 비봉 - 매송간 도시고속도로 민간투자사업 | (주)KSR큰사람 | 천 천 교 | 방호벽 S4 | 018 |

| 번호 | 손 상 현 황 | 손 상 규 모 | | | | | | 비고 |
|---|---|---|---|---|---|---|---|---|
| 2 | 균열 | 0.3 | | 1.5 | 1 | m | 1.5 | |
| 3 | 균열 | 0.2 | | 0.8 | 1 | m | 0.8 | |
| 4 | 균열 | 0.3 | | 1.0 | 4 | m | 4.0 | 보수완료 |

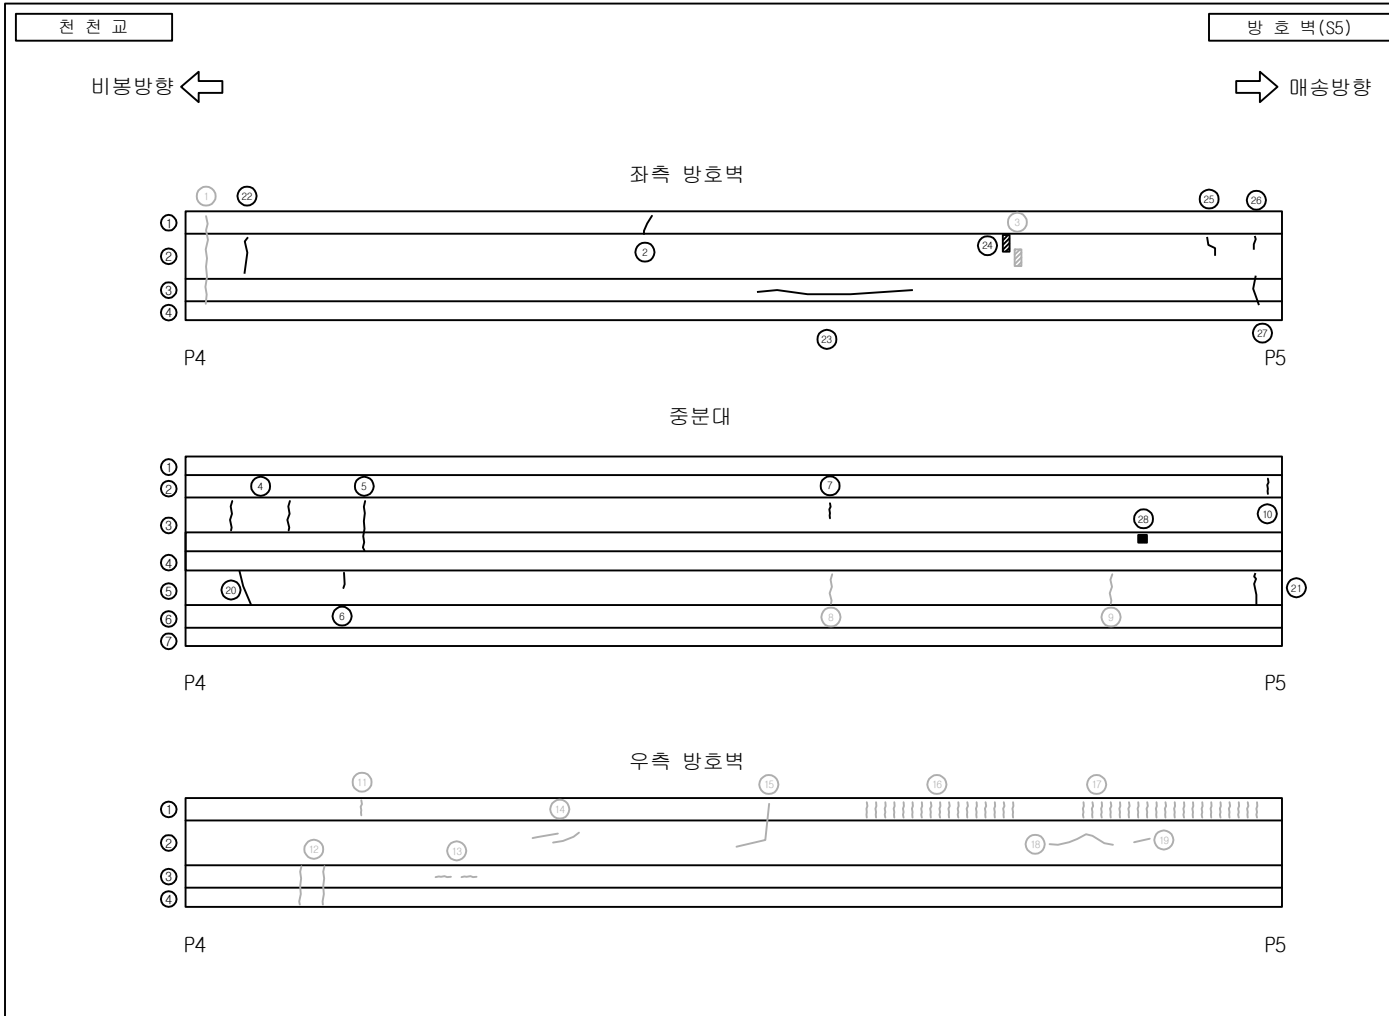
| 번호 | 손상 현황 | 손상 규모 | | | | | | 비고 |
|---|---|---|---|---|---|---|---|---|
| 1 | 균열 | 0.1 | | 1.5 | 1 | m | 1.5 | 보수완료 |
| 18 | 보수부 재균열 | 0.3 | | 1.5 | 1 | m | 1.5 | 보수완료 |
| 20 | 균열 | 0.3 | | 1.5 | 1 | m | 1.5 | 24상 손상 |
| 24 | 파손 | | 0.1 | 0.4 | 1 | m <sup>2</sup> | 0.04 | 24상 손상 |

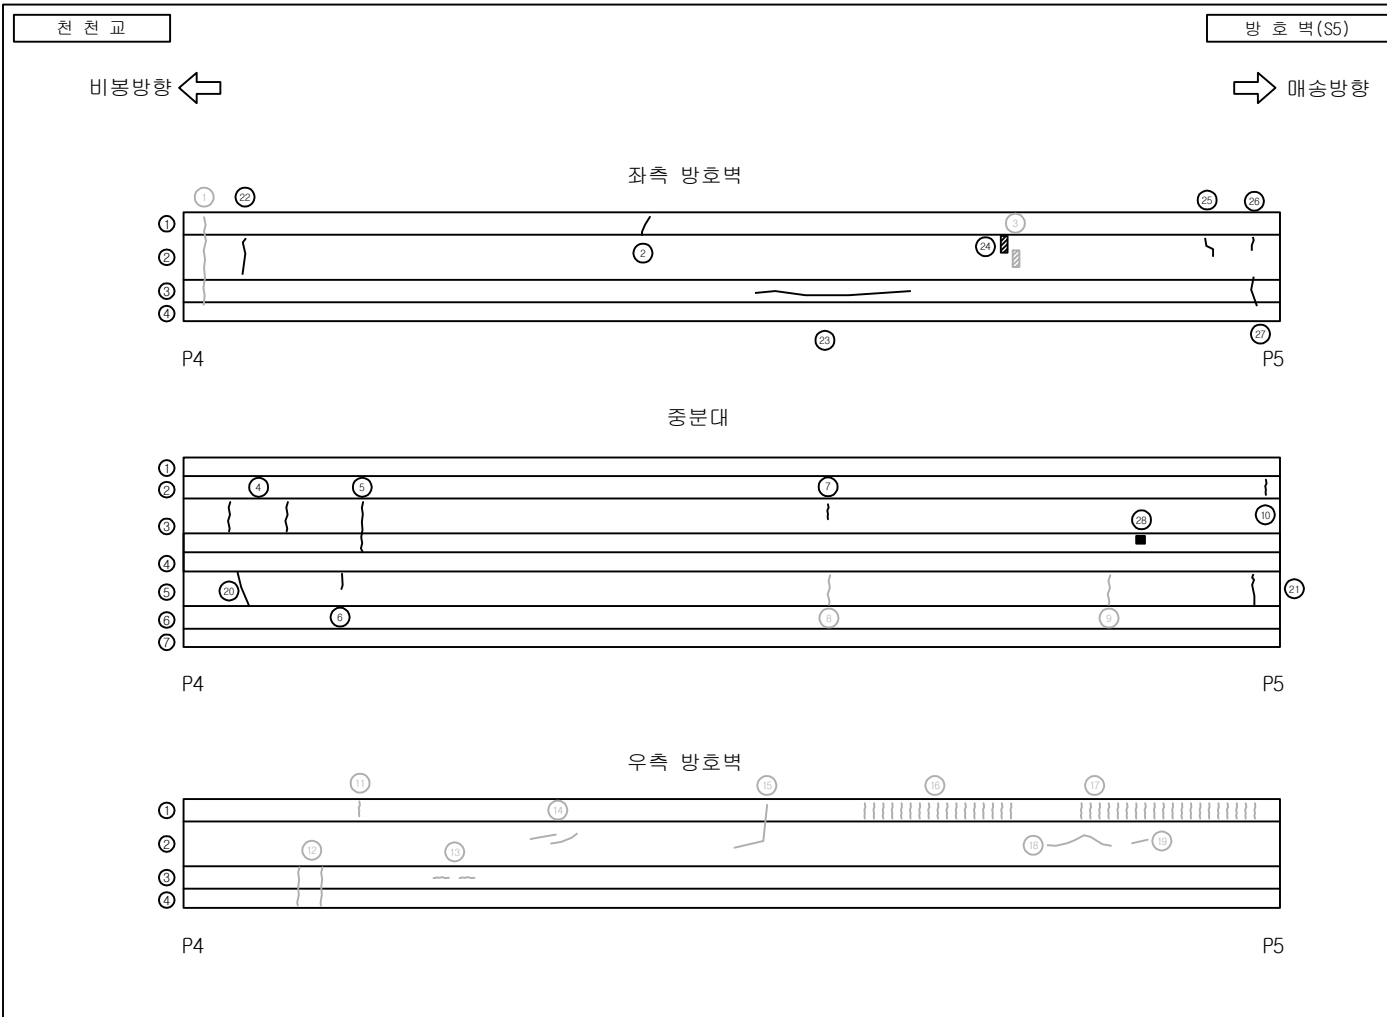
| 발 주 처 | 용 역 명 | 점검기관 | 구 조 물 명 | 도 면 명 | 도면번호 |
|---|---|---|---|---|---|
| 화성도시고속도로주식회사 | 비봉 - 매송간 도시고속도로 민간투자사업 | (주)KSR큰사람 | 천 천 교 | 방호벽 S5 | 019 |

| 번호 | 손상현황 | 손상규모 | | | | | | 비고 |
|---|---|---|---|---|---|---|---|---|
| 28 | 파손 | | 0.1 | 0.1 | 1 | m <sup>2</sup> | 0.01 | 24성 손상 |

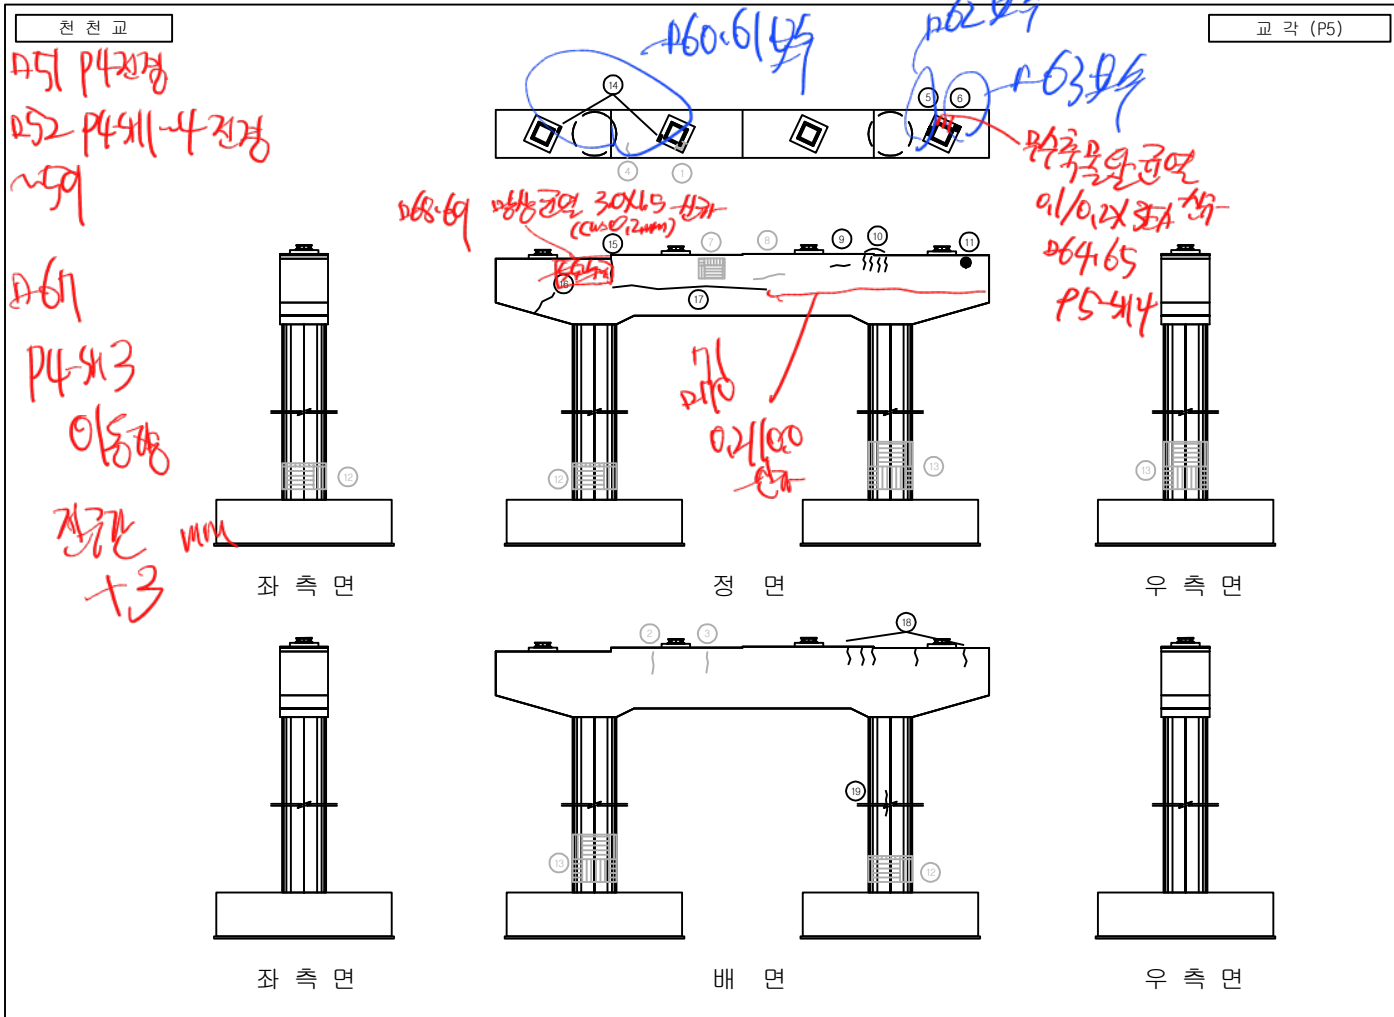
| 발주처 | 용역명 | 점검기관 | 구조물명 | 도면명 | 도면번호 |
|---|---|---|---|---|---|
| 화성도시고속도로주식회사 | 비봉 - 매송간 도시고속도로 민간투자사업 | (주)KSR큰사람 | 천천교 | 교각 P4 | 055 |

| 번호 | 손상현황 | 손상규모 | | | | | | 비고 |
|---|---|---|---|---|---|---|---|---|
| 2 | 물탈균열 | 0.1 | | 0.3 | 1 | m | 0.3 | 보수완료 |
| 3 | 물탈균열 | 0.1 | | 0.5 | 1 | m | 0.5 | 보수완료 |
| 4 | 균열 | 0.2 | | 0.6 | 1 | m | 0.6 | 보수완료 |
| 7 | 망상균열 | 0.1 | 0.5 | 0.8 | 1 | m <sup>2</sup> | 0.4 | 보수완료 |
| 8 | 균열 | 0.1 | | 1.5 | 1 | m | 1.5 | 보수완료 |
| 9 | 균열 | 0.1 | | 0.7 | 1 | m | 0.7 | |
| 10 | 균열 | 0.1 | | 0.5 | 4 | m | 2.0 | |
| 12 | 망상균열 | 0.2 | 5.0 | 1.0 | 1 | m <sup>2</sup> | 5.0 | 보수완료 |
| 13 | 망상균열 | 0.2 | 5.0 | 2.0 | 3 | m <sup>2</sup> | 30.0 | 보수완료 |
| 14 | 방청콘크리트 재료분리 | | 0.1 | 0.1 | 2 | m <sup>2</sup> | 0.02 | 24상 손상 |
| 15 | 균열 | 0.2 | | 1.0 | 1 | m | 1.0 | 24상 손상 |
| 16 | 균열 | 0.2 | | 1.0 | 1 | m | 1.0 | 24상 손상 |
| 17 | 균열 | 0.2 | | 4.0 | 1 | m | 4.0 | 24상 손상 |
| 18 | 균열 | 0.2 | | 0.5 | 5 | m | 2.5 | 24상 손상 |
| 19 | 균열 | 0.2 | | 2.0 | 1 | m | 2.0 | 24상 손상 |

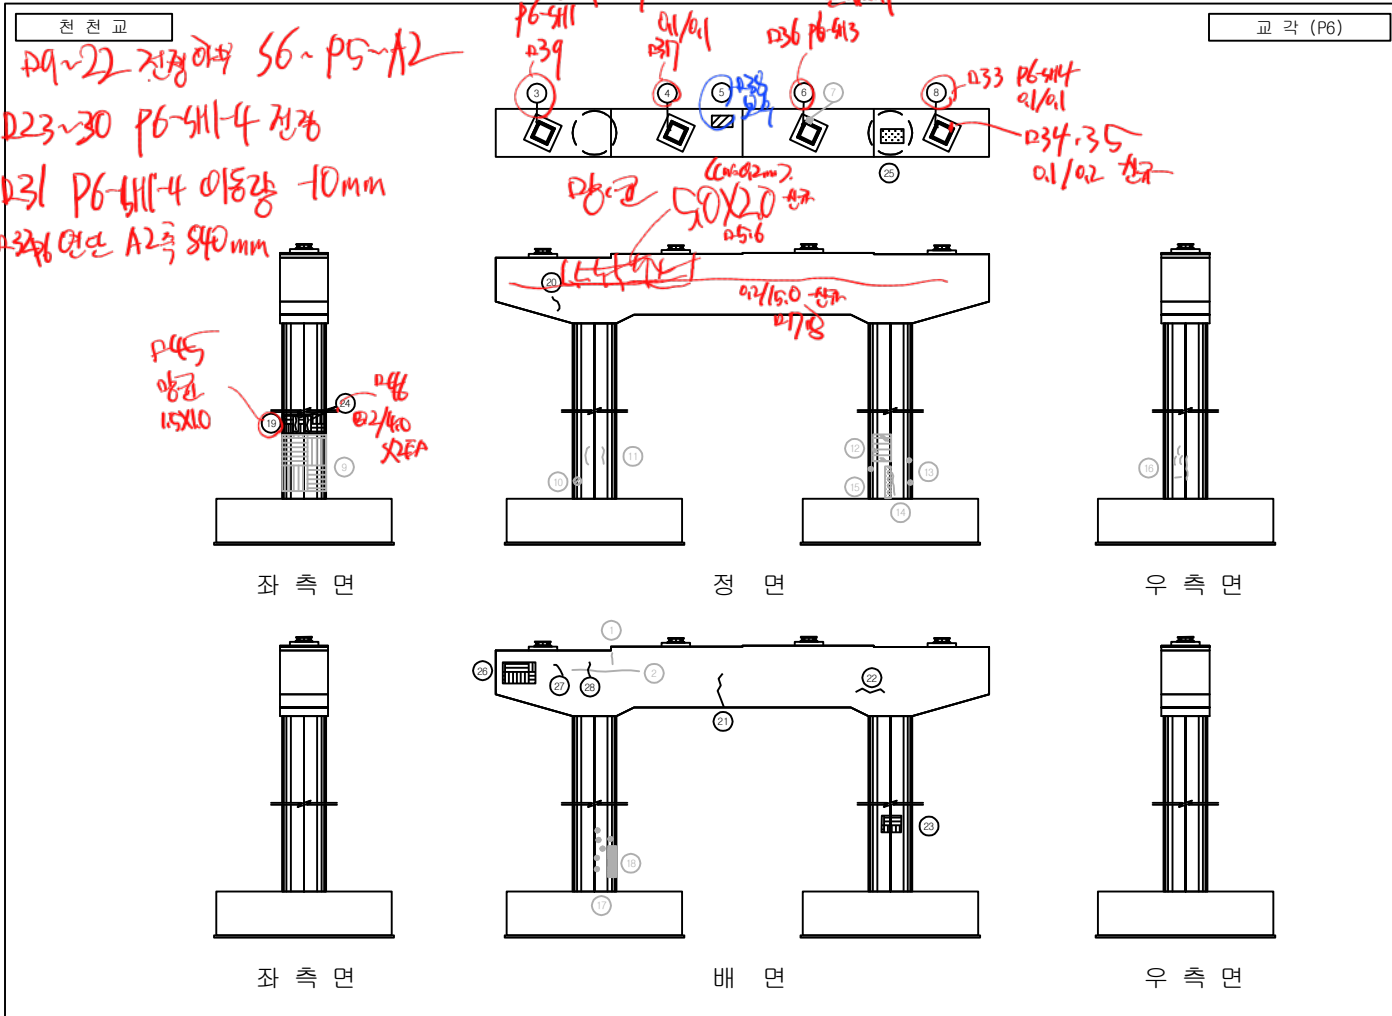
| 발주처 | 용역명 | 점검기관 | 구조물명 | 도면명 | 도면번호 |
|---|---|---|---|---|---|
| 화성도시고속도로주식회사 | 비봉 - 매송간 도시고속도로 민간투자사업 | (주)KSR큰사람 | 천천교 | 교각 P5 | 056 |

| 번호 | 손상현황 | 손상규모 | | | | | | 비고 |
|---|---|---|---|---|---|---|---|---|
| 1 | 물탈균열 | 0.1 | | 0.3 | 1 | m | 0.3 | 보수완료 |
| 2 | 물탈균열 | 0.1 | | 0.8 | 1 | m | 0.8 | 보수완료 |
| 3 | 무수축물탈 균열 | 0.1 | | 0.1 | 1 | m | 0.1 | |
| 4 | 무수축물탈 균열 | 0.1 | | 0.1 | 1 | m | 0.1 | |
| 8 | 무수축물탈 균열 | 0.1 | | 0.1 | 1 | m | 0.1 | |
| 9 | 망상균열 | 0.2 | 3.0 | 5.0 | 1 | m | 15.0 | 보수완료 |
| 11 | 균열 | 0.1 | | 1.7 | 1 | m | 1.7 | 보수완료 |
| 14 | 균열 | 0.1 | | 1.5 | 1 | m | 1.5 | 보수완료 |
| 16 | 균열 | 0.1 | | 2.0 | 1 | m | 2.0 | 보수완료 |
| 18 | 망상균열 | 0.1 | 2.0 | 1.5 | 1 | m | 3.0 | 보수완료 |
| 19 | 망상균열 | 0.2 | 1.5 | 1.0 | 1 | m | 1.5 | 24상 손상 |
| 20 | 균열 | 0.2 | | 1.0 | 1 | m | 1.0 | 24상 손상 |
| 21 | 균열 | 0.2 | | 3.0 | 1 | m | 3.0 | 24상 손상 |
| 22 | 균열 | 0.2 | | 2.0 | 1 | m | 2.0 | 24상 손상 |
| 23 | 망상균열 | 0.1 | 1.0 | 1.0 | 1 | m | 1.0 | 24상 손상 |
| 24 | 균열 | 0.2 | | 2.0 | 2 | m | 4.0 | 24상 손상 |
| 25 | 폐기물 적치 | | | | 1 | EA | 1.0 | 24상 손상 |
| 26 | 망상균열 | 0.2 | 1.0 | 0.7 | 1 | m | 0.7 | 24상 손상 |
| 27 | 균열 | 0.2 | | 0.5 | 1 | m | 0.5 | 24상 손상 |

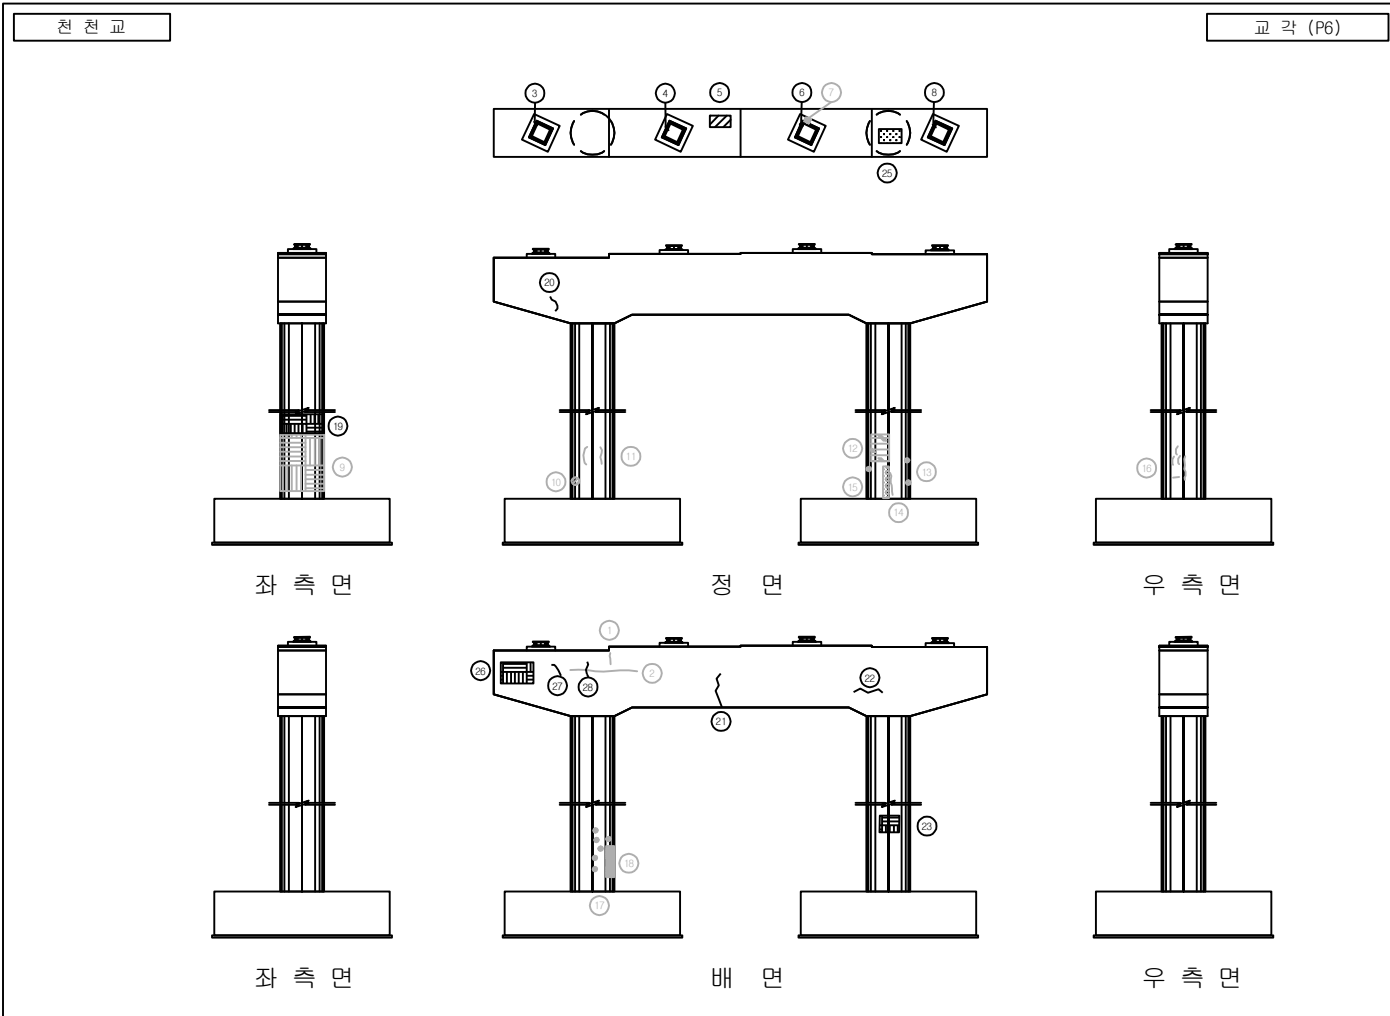
| 발주처 | 용역명 | 점검기관 | 구조물명 | 도면명 | 도면번호 |
|---|---|---|---|---|---|
| 화성도시고속도로주식회사 | 비봉 - 매송간 도시고속도로 민간투자사업 | (주)KSR큰사람 | 천천교 | 교각 P6 | 057 |

| 번호 | 손상현황 | 손상규모 | | | | | | 비고 |
|---|---|---|---|---|---|---|---|---|
| 28 | 균열 | 0.2 | | 0.7 | 1 | m | 0.7 | 24성 손상 |
