# 1. 계바위교

ID : 계바위교 바닥판 상면(S1)

| 범<br>례 | 상징 | | | 용역명 | 서부내륙고속도로 2025년 시설물 정기안전점검 용역(하반기) |
| | 편청/공동 | 바리, 박락/파손 | 시공이음/층분리 | 시설물명 | 계바위교 |

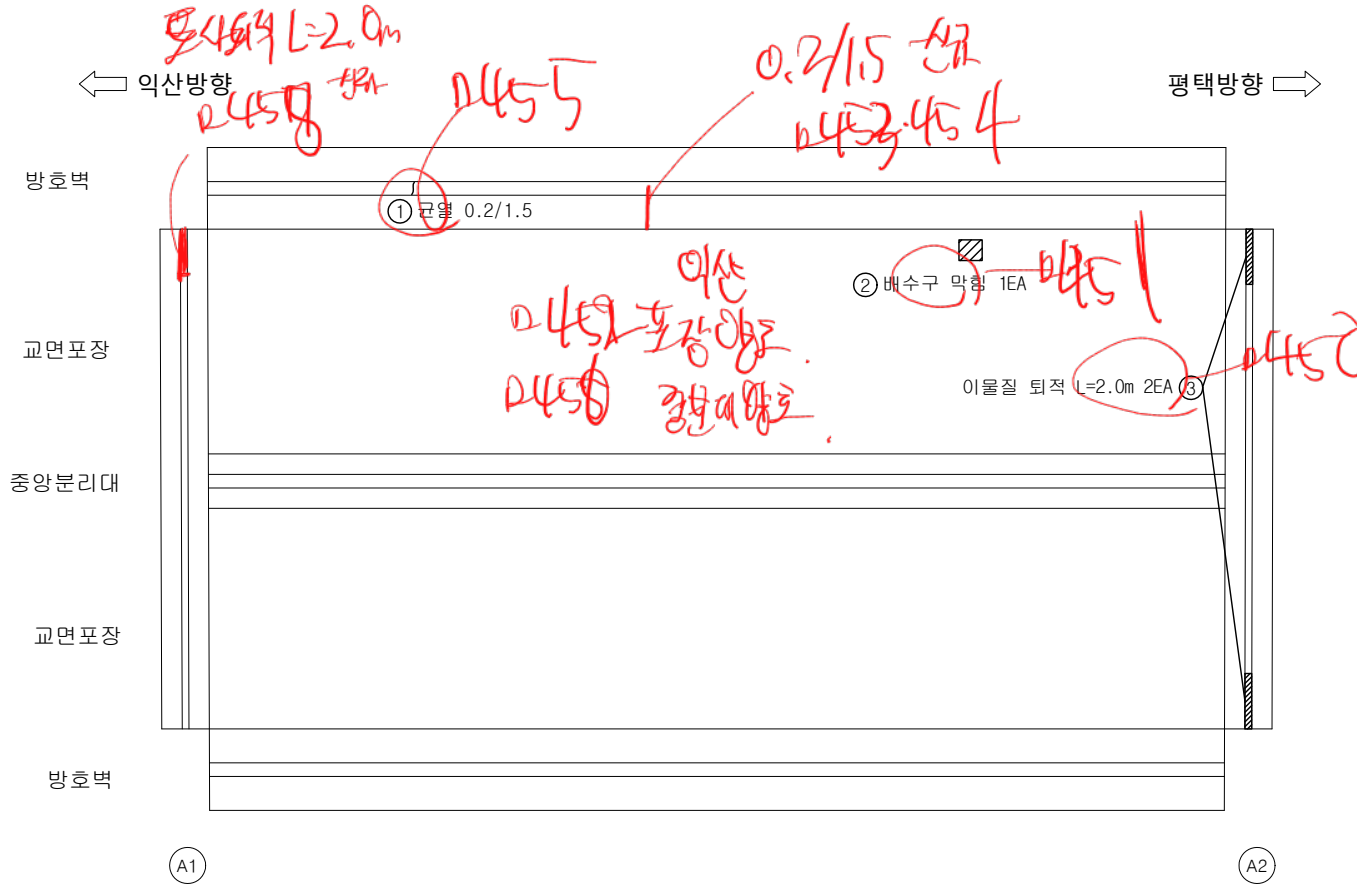
| 번호 | 구분 | 결함 내용 | 손상규모 | | | | | | 비고 |
|---|---|---|---|---|---|---|---|---|---|
| 1 | 신규 | 균열 | 0.2 | - | 1.5 | 1 | 1.5 | m | - |
| 2 | 신규 | 배수구 막힘 | - | - | - | 1 | 1.0 | EA | - |
| 3 | 신규 | 이물질 퇴적 | - | - | 2.0 | 2 | 4.0 | m | - |
