# 1. 계바위교

| 용역명 | 서부내륙고속도로 2025년 시설물 정기안전점검 용역(하반기) |
| 시설물명 | 게바위교 |

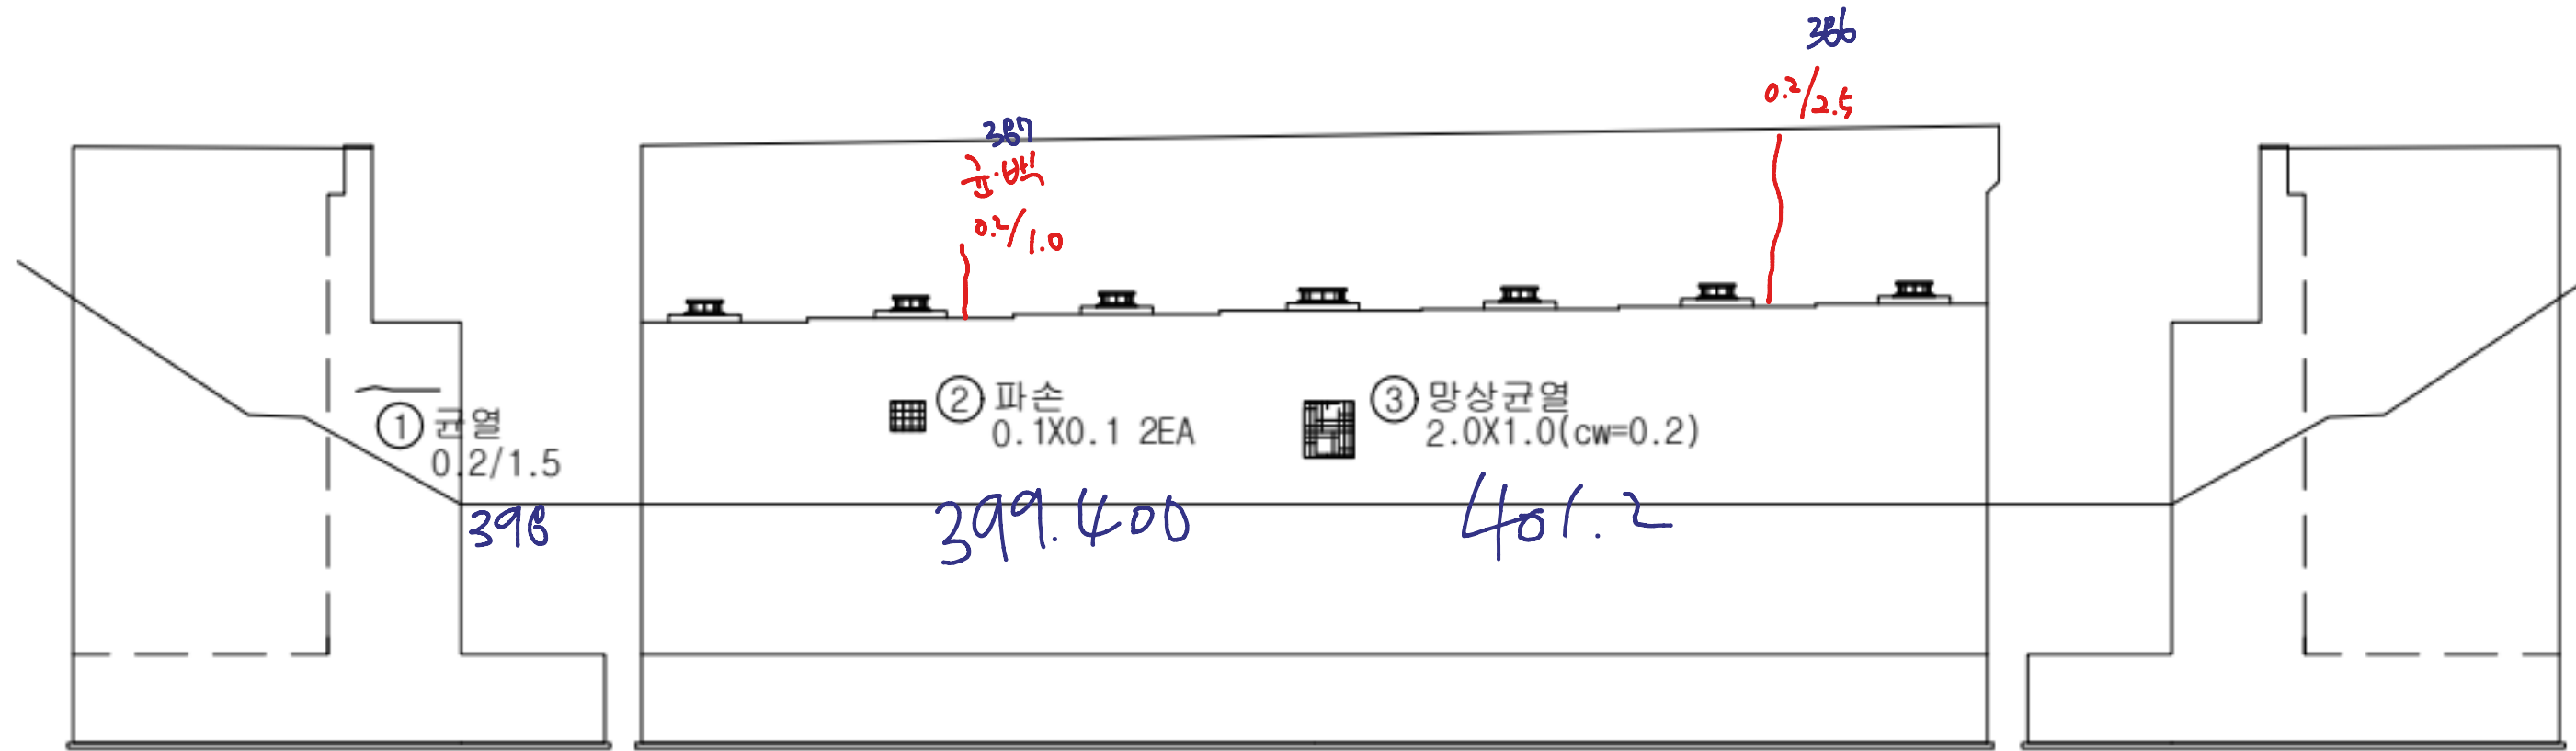
ID :     게바위교 교대 (A1)

| 번호 | 구분 | 결함 내용 | 손상규모 | | | | | | 비고 |
|---|---|---|---|---|---|---|---|---|---|
| 1 | 신규 | 균열 | 0.2 | - | 1.5 | 1 | 1.5 | m | - |
| 2 | 신규 | 파손 | - | 0.1 | 0.1 | 2 | 0.02 | m' | - |
| 3 | 신규 | 망상균열 | 0.2 | 2.0 | 1.0 | 1 | 1.0 | m' | - |

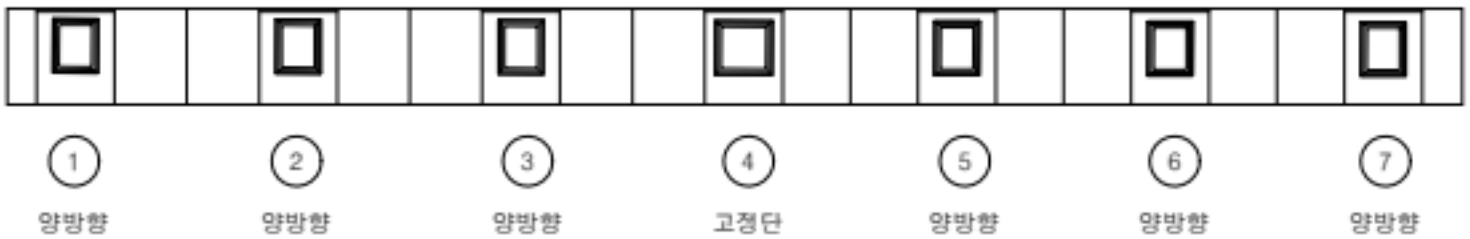
ID :     게바위교 교대 (A2)

| 번호 | 구분 | 결함내용 | 손상규모 | | | | | | 비고 |
|---|---|---|---|---|---|---|---|---|---|
| 1 | 신규 | 균열 | 0.3 | - | 0.5 | 2 | 0.25 | m | - |
| 2 | 신규 | 균열 | 0.2 | - | 1.2 | 1 | 1.2 | m | - |
| 3 | 신규 | 배수관 부식 | - | 0.5 | 0.5 | 1 | 0.25 | m' | - |
| 4 | 신규 | 망상균열 | 0.2 | 1.0 | 1.0 | 1 | 1.0 | m' | - |
