### 3. 공세교

| 용역명 | 서부내륙고속도로 2025년 시설물 정기안전점검 용역(하반기) |

ID : 공세교(평택) 바닥판 상면(S1)

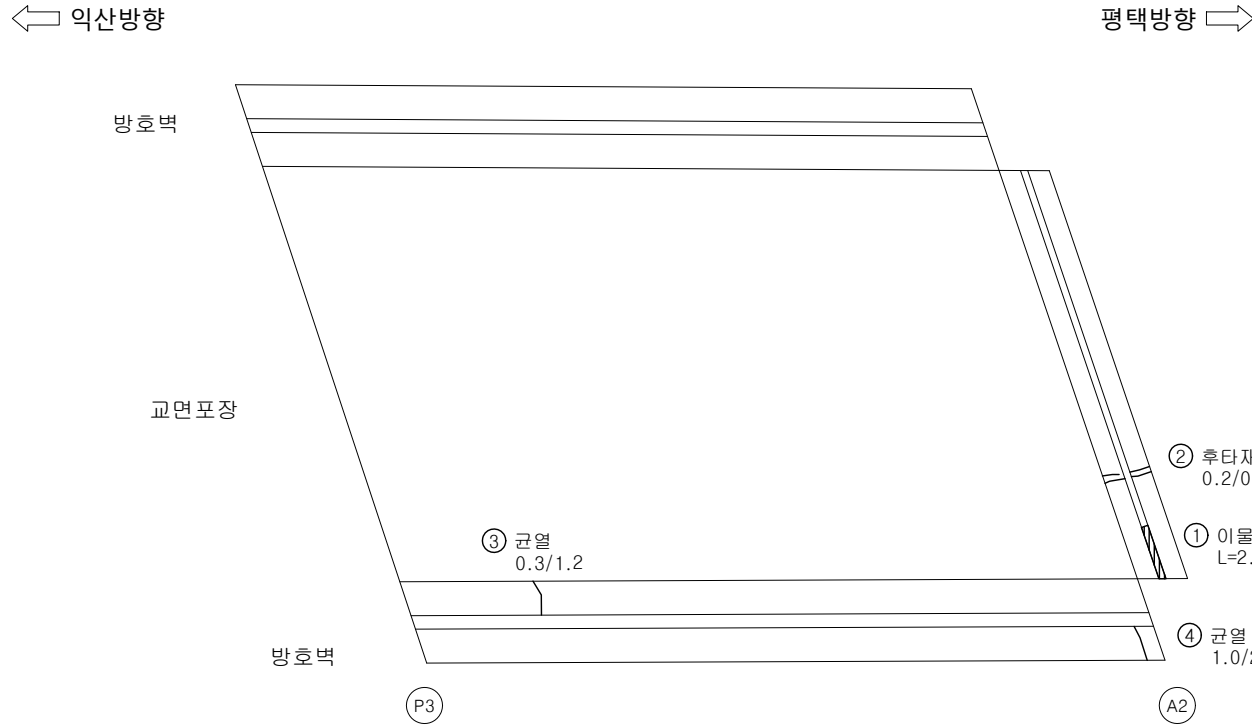
ID : 공세교(평택) 바닥판 상면(S4)

| 번호 | 구분 | 결함내용 | 손상규모 | | | | | | 비고 |
|---|---|---|---|---|---|---|---|---|---|
| 1 | 신규 | 이물질퇴적 | - | - | 2.0 | 1 | 2.0 | m | - |
| 2 | 신규 | 후타재 균열 | 0.2 | - | 0.6 | 4 | 2.4 | m | - |
| 3 | 신규 | 균열 | 0.3 | - | 1.2 | 1 | 1.2 | m | - |
| 4 | 신규 | 균열 | 1.0 | - | 2.0 | 2 | 4.0 | m | - |
