## 9. 권관2교

ID : 권관2교 바닥판 상면(S1)

| 용역명 | 서부내륙고속도로 2025년 시설물 정기안전점검 용역(하반기) |
| 시설물명 | 권관2교 |

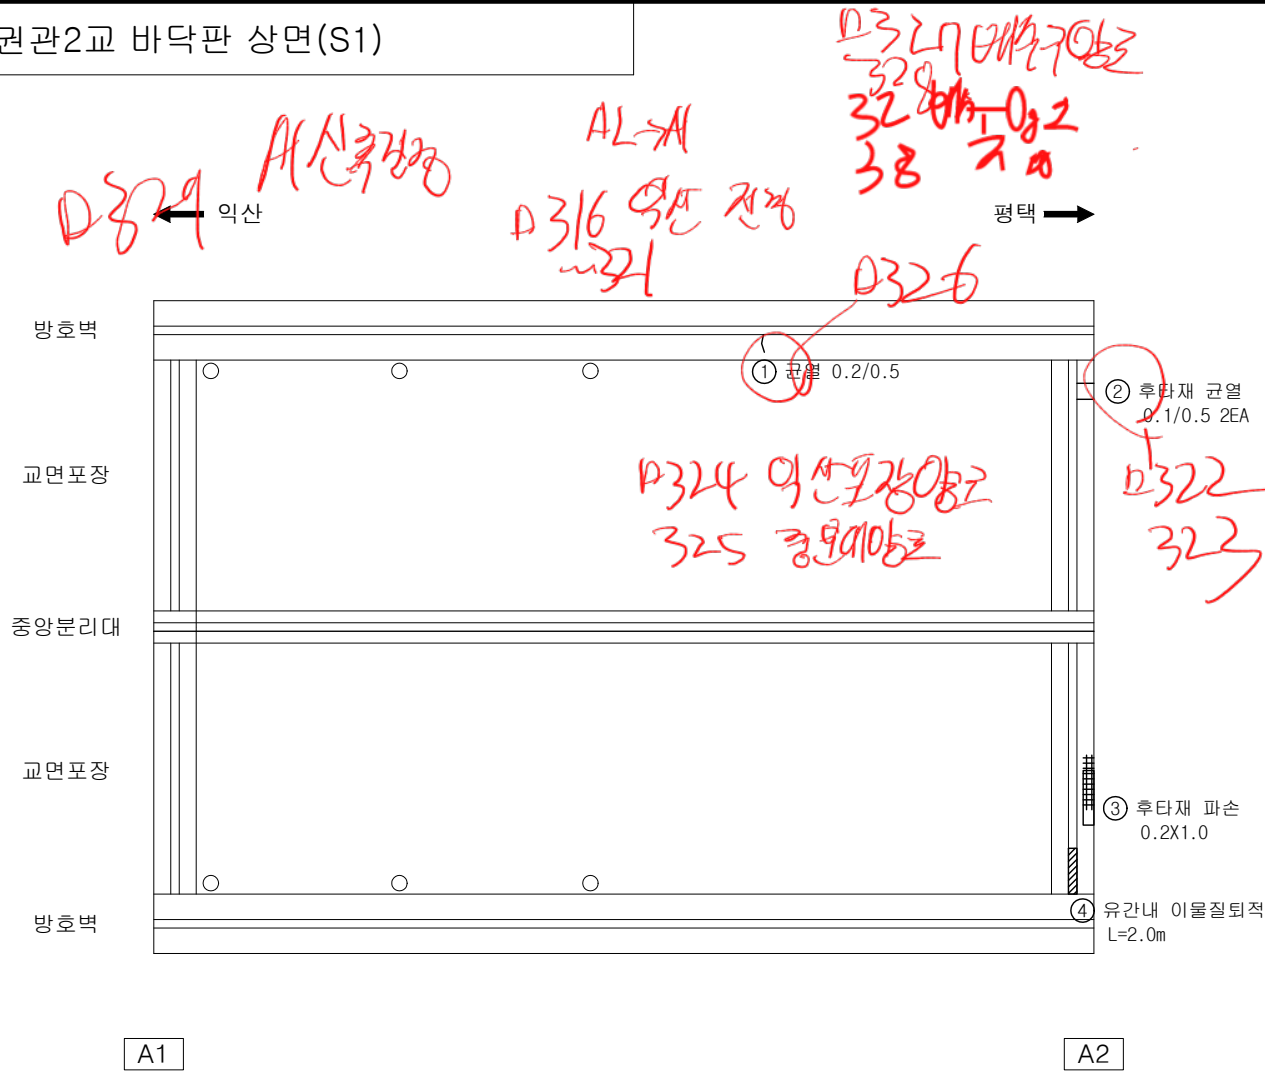
| 번호 | 구분 | 결함 내용 | 손상규모 | | | | | | 비고 |
|---|---|---|---|---|---|---|---|---|---|
| 1 | 신규 | 균열 | 0.2 | - | 0.5 | 1 | 0.5 | m | - |
| 2 | 신규 | 후타재 균열 | 0.1 | - | 0.5 | 2 | 1.0 | m | - |
| 3 | 신규 | 후타재 파손 | - | 0.2 | 1.0 | 1 | 0.2 | m² | - |
| 4 | 신규 | 유간내 토사퇴적 | - | - | 2.0 | 1 | 2.0 | m | - |
