# 14. 덕목육교

| 용역명 | 서부내륙고속도로 2025년 시설물 정기안전점검 용역(하반기) |
| 시설물명 | 덕목육교 |

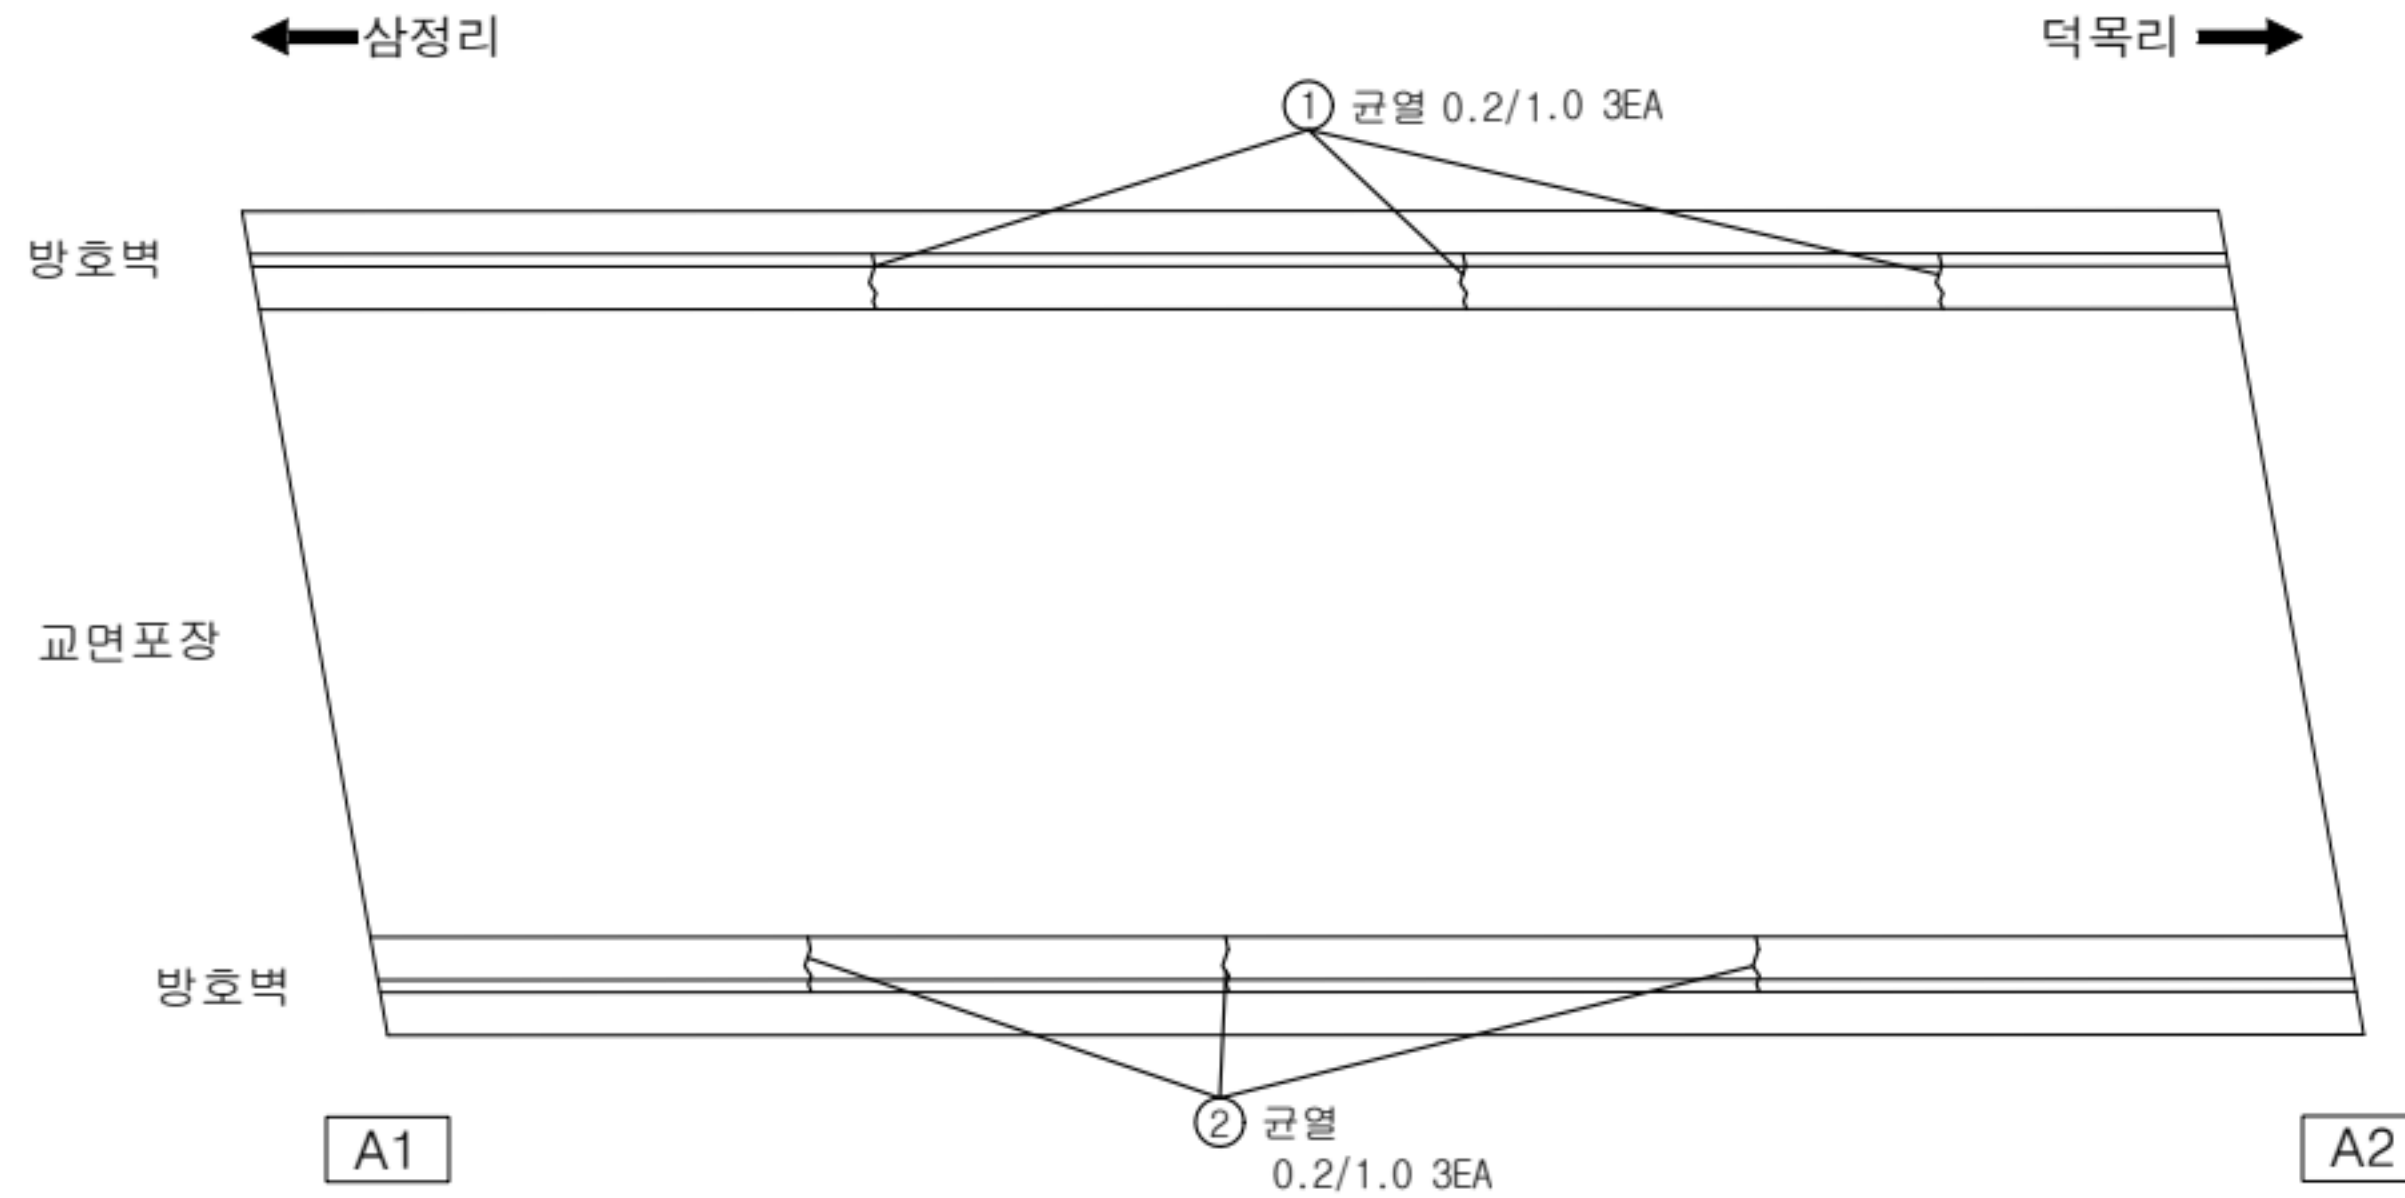
ID :      덕목육교 바닥판 상면(S1)

| 번호 | 구분 | 결함 내용 | 손상규모 | | | | | | 비고 |
|---|---|---|---|---|---|---|---|---|---|
| 1 | 신규 | 균열 | 0.2 | - | 1.0 | 3 | 3.0 | m | - |
| 2 | 신규 | 균열 | 0.2 | - | 1.0 | 3 | 3.0 | m | - |

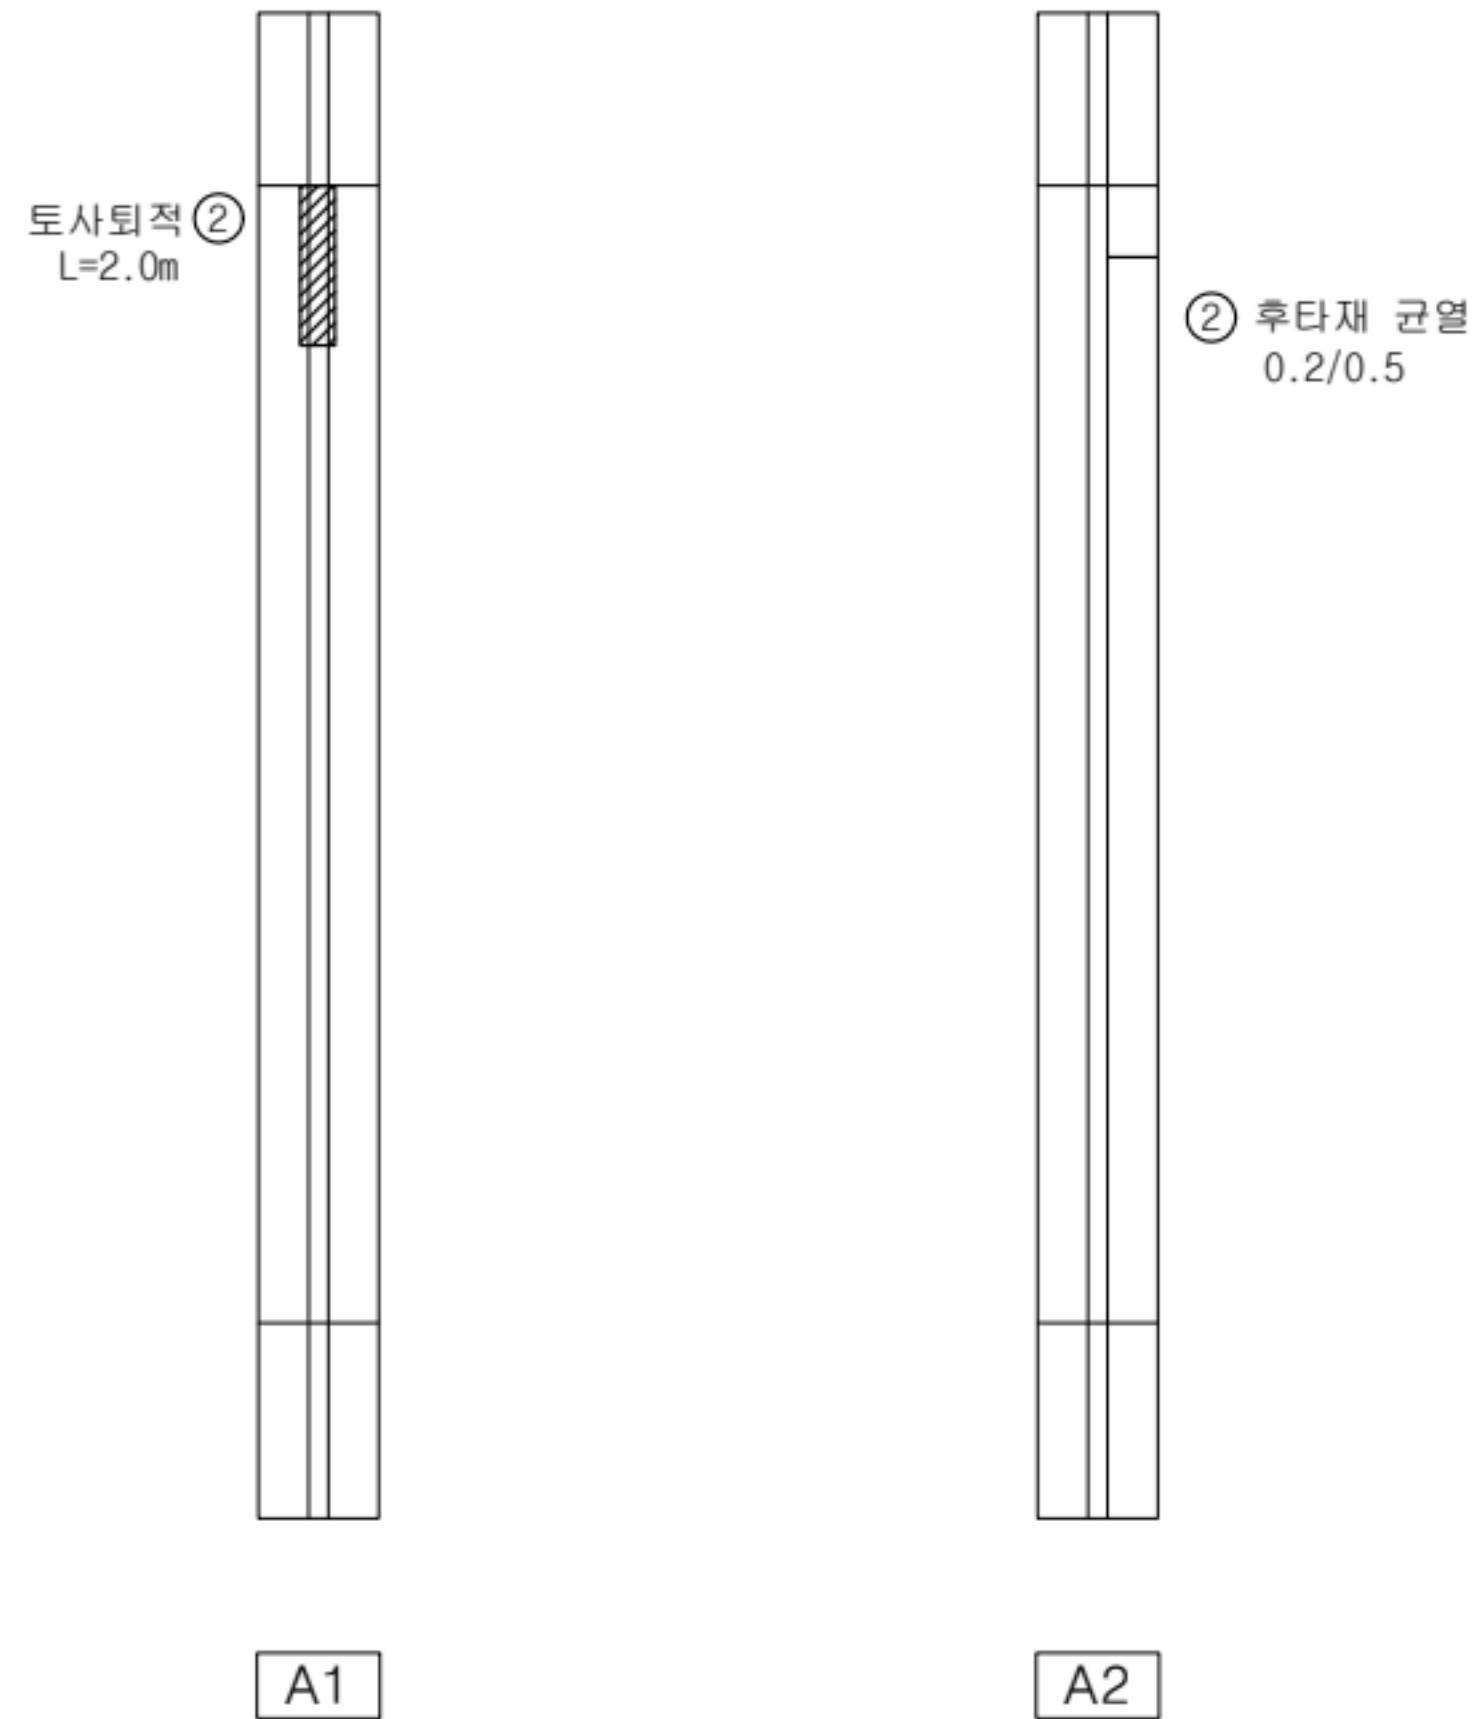
ID :                      덕목육교 신축이음부

| 번호 | 구분 | 결함내용 | 손상규모 | | | | | | 비고 |
|---|---|---|---|---|---|---|---|---|---|
| 1 | 신규 | 후타재 균열 | 0.1 | - | 0.5 | 1 | 0.5 | m | - |
| 2 | 신규 | 토사퇴적 | - | - | 2.0 | 1 | 2.0 | m | - |

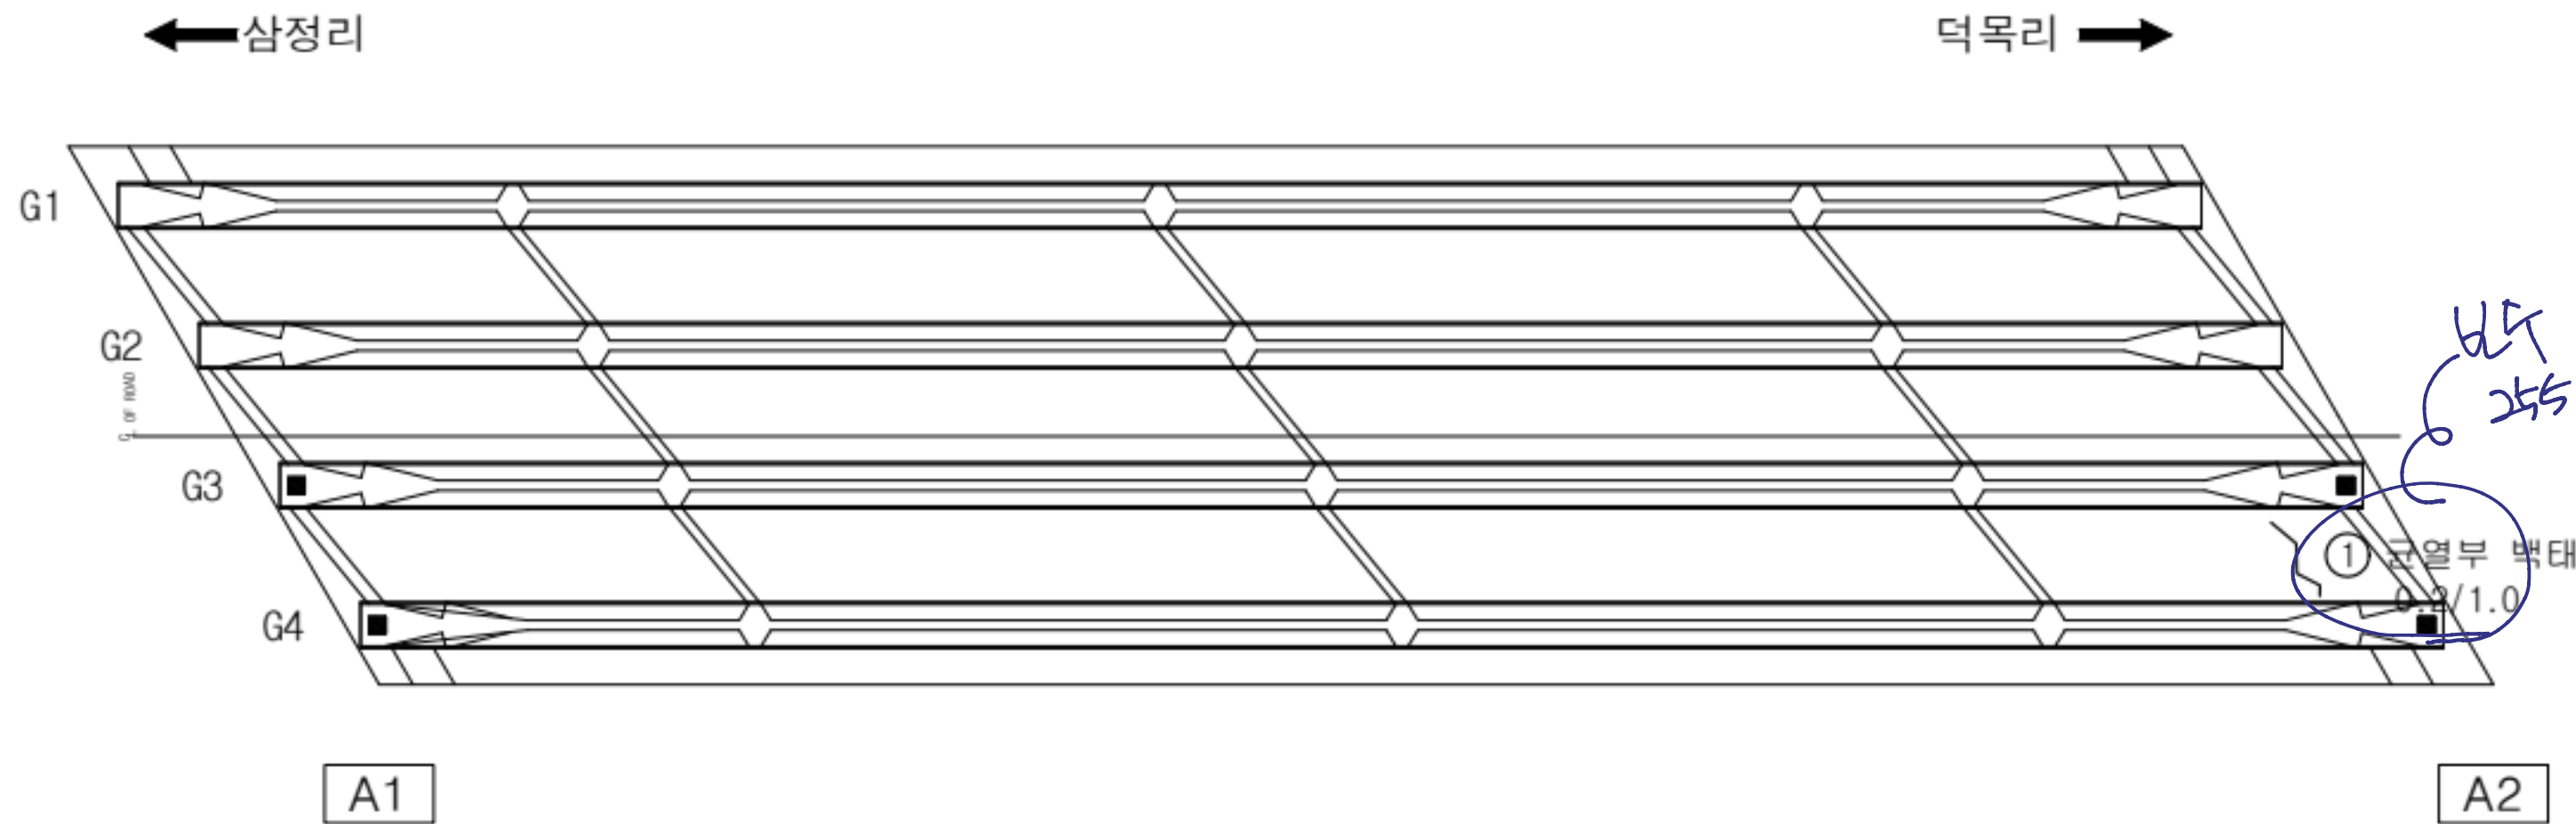
ID : 덕목육교 바닥판 하면(S1)

| 번호 | 구분 | 결함 내용 | 손상규모 | | | | | | 비고 |
|---|---|---|---|---|---|---|---|---|---|
| 1 | 신규 | 균열부 백태 | 0.2 | - | 1.0 | 1 | 1.0 | m | - |

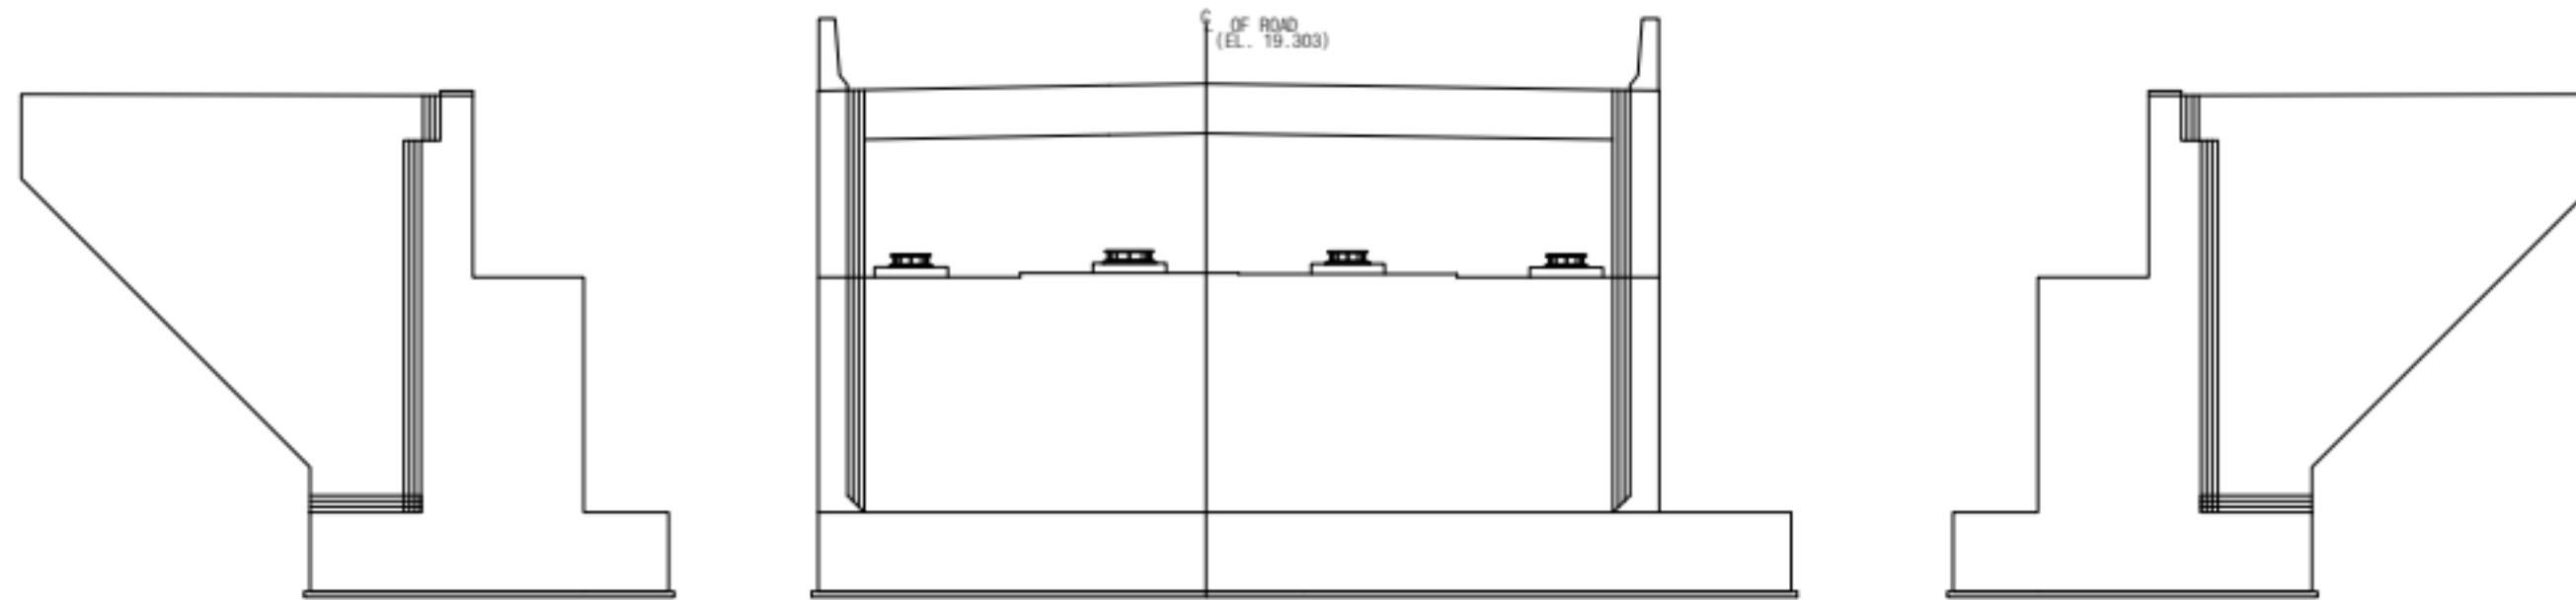
ID : 덕목육교 교대(A1)

| 번호 | 구분 | 결함내용 | 손상규모 | | | | | | 비고 |
|---|---|---|---|---|---|---|---|---|---|
| 1 | 신규 | 받침콘크리트 균열 | 0.2 | - | 0.6 | 1 | 0.6 | m | - |

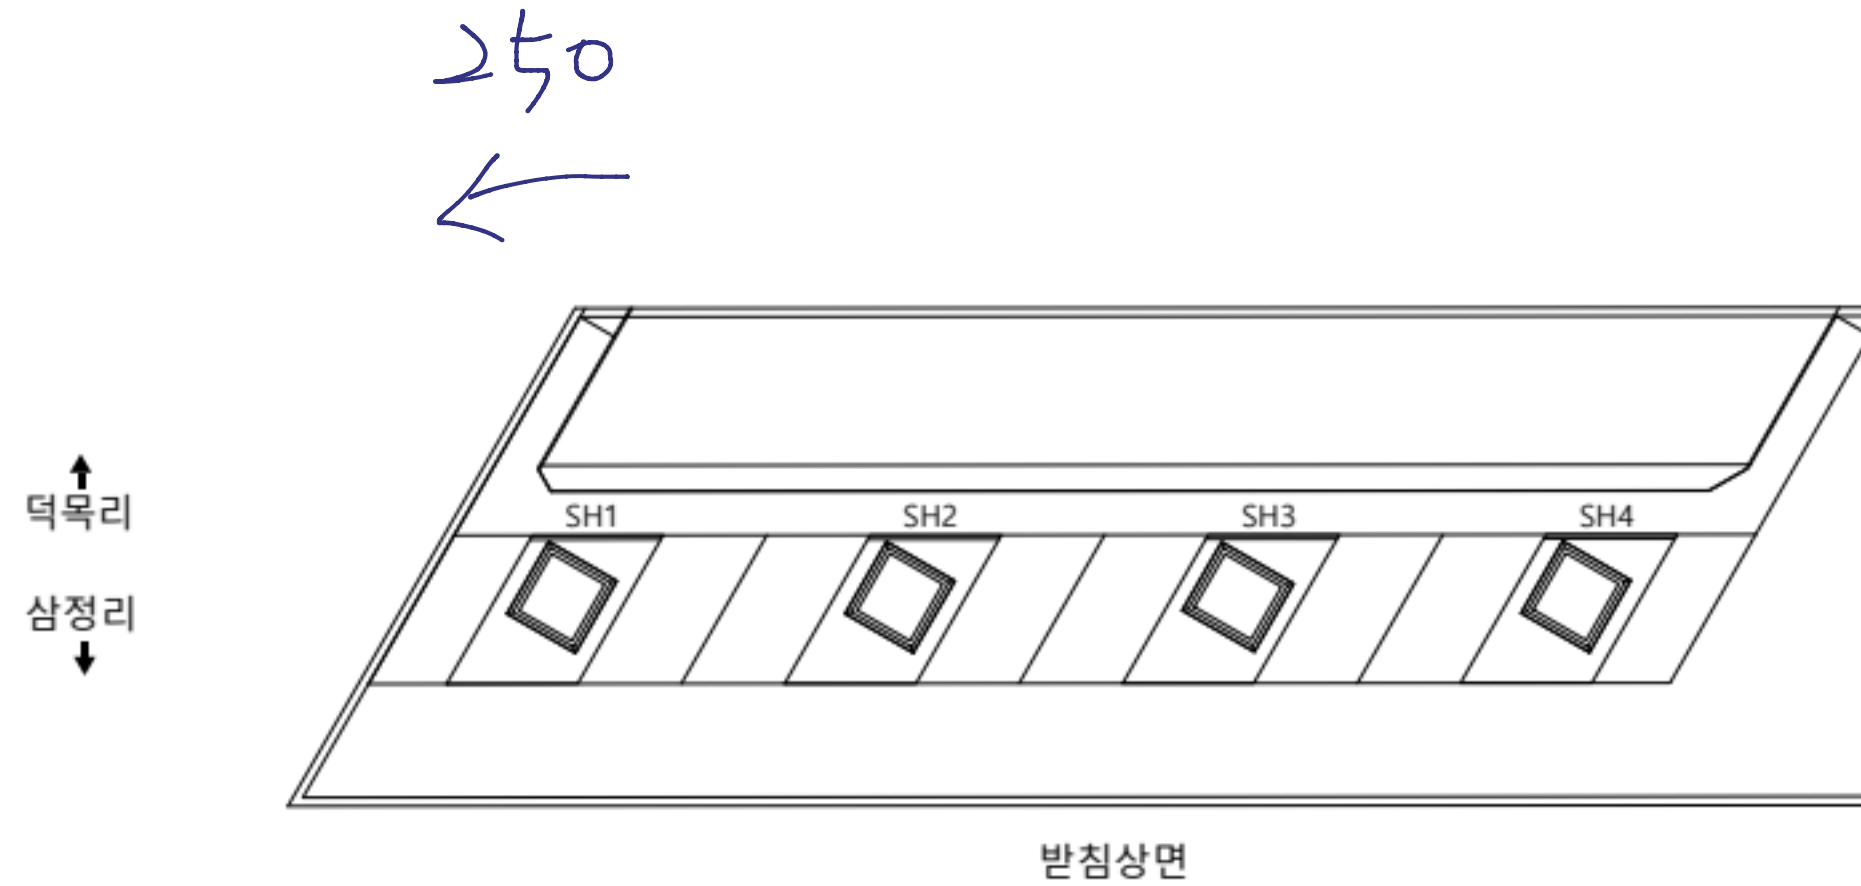
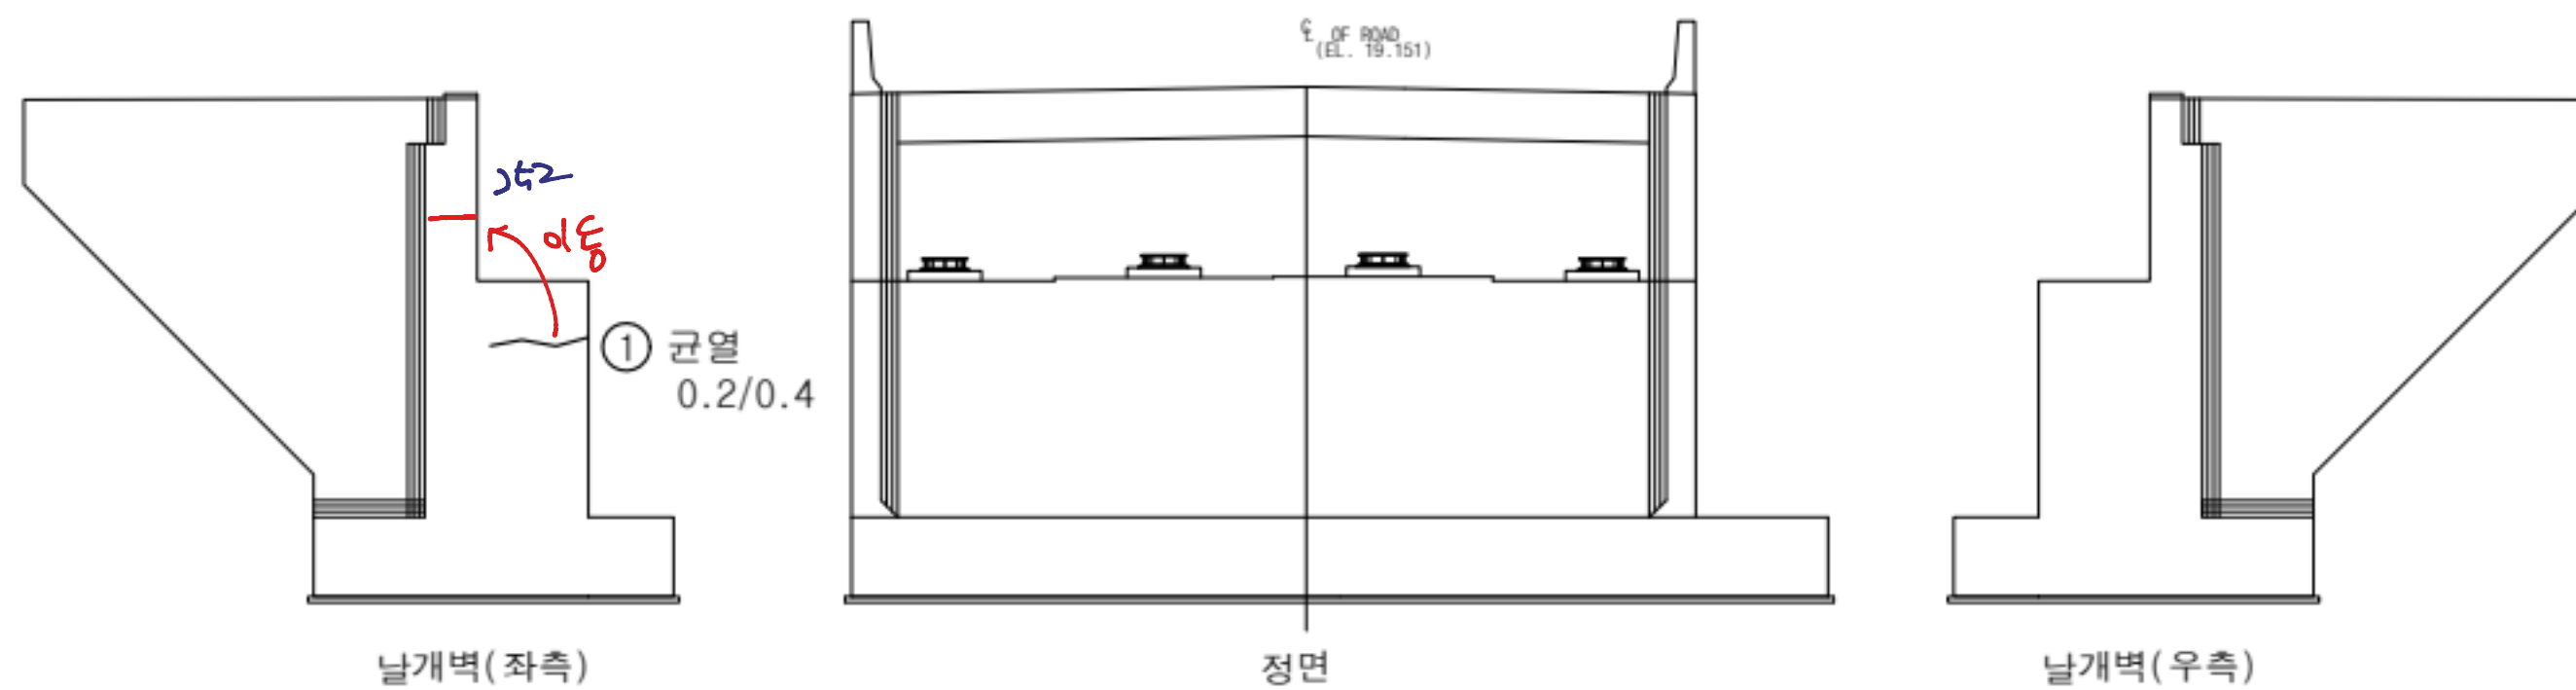
ID : 덕목육교 교대(A2)

| 번호 | 구분 | 결함 내용 | 손상규모 | | | | | | 비고 |
|---|---|---|---|---|---|---|---|---|---|
| 1 | 신규 | 균열 | 0.2 | - | 0.4 | 1 | 0.4 | m | - |
