## 17. 도흥2천교

| 용역명 | 서부내륙고속도로 2025년 시설물 정기안전점검 용역(하반기) |
| 시설물명 | 도흥2천교 |

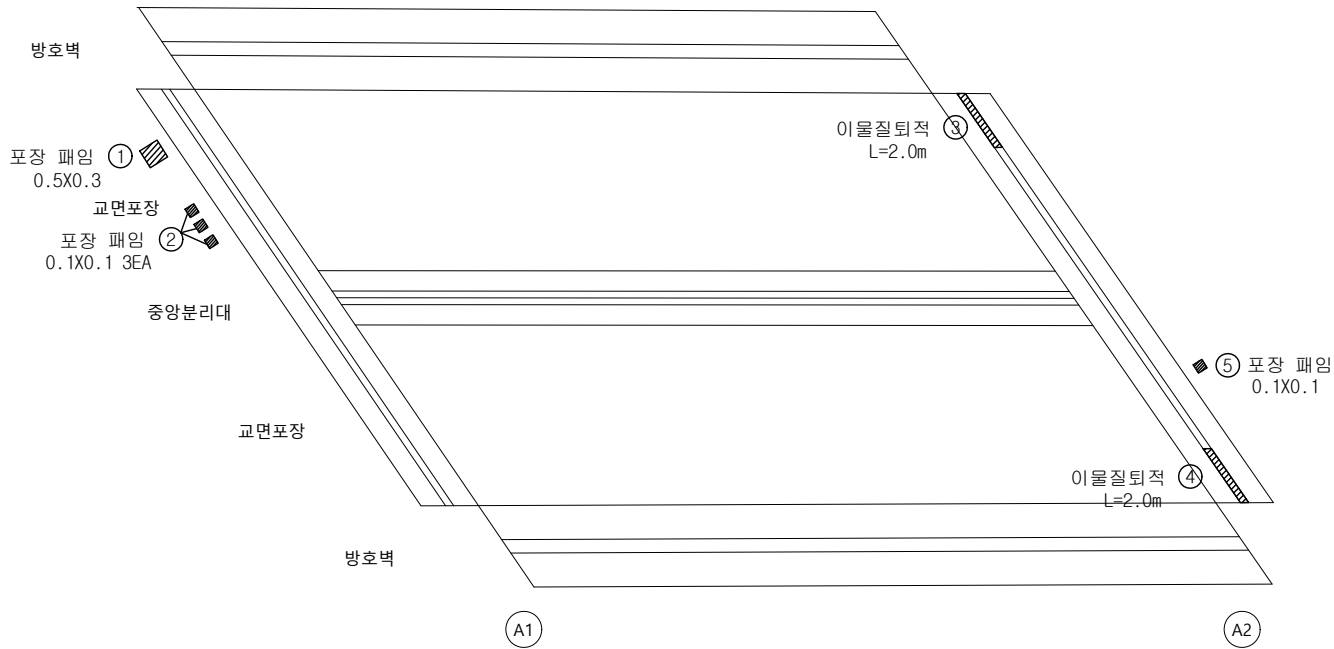
ID : 도흥2천교 바닥판 상면(S1)

| 번호 | 구분 | 결함내용 | 손상규모 | | | | | | 비고 |
|---|---|---|---|---|---|---|---|---|---|
| 1 | 신규 | 포장 패임 | - | 0.5 | 0.3 | 1 | 0.15 | m² | - |
| 2 | 신규 | 포장 패임 | - | 0.1 | 0.1 | 3 | 0.03 | m² | - |
| 3 | 신규 | 토사퇴적 | - | - | 2.0 | 1 | 2.0 | m | - |
| 4 | 신규 | 토사퇴적 | - | - | 2.0 | 1 | 2.0 | m | - |
| 5 | 신규 | 포장 패임 | - | 0.1 | 0.1 | 1 | 0.01 | m² | - |

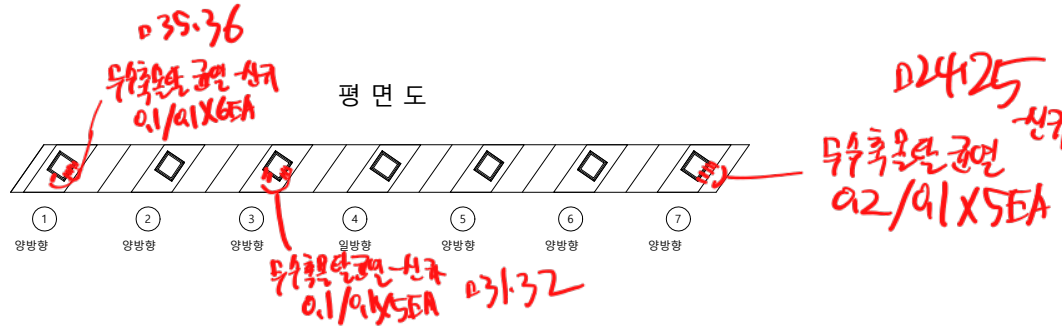
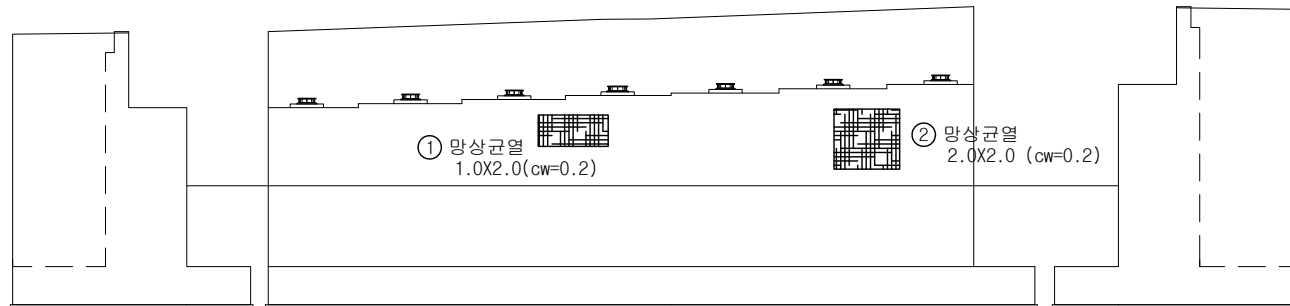
ID : 도흥2천교 교대(A2)

| 번호 | 구분 | 결함 내용 | 손상규모 | | | | | | 비고 |
|---|---|---|---|---|---|---|---|---|---|
| 1 | 신규 | 망상균열 | 0.2 | 1.0 | 2.0 | 1 | 2.0 | m <sup>2</sup> | - |
| 2 | 신규 | 망상균열 | 0.2 | 2.0 | 2.0 | 1 | 4.0 | m <sup>2</sup> | - |
