# 18. 둔터골천교

ID : 둔터골천교 바닥판 상면(S1)

| 용역명 | 서부내륙고속도로 2025년 시설물 정기안전점검 용역(하반기) |

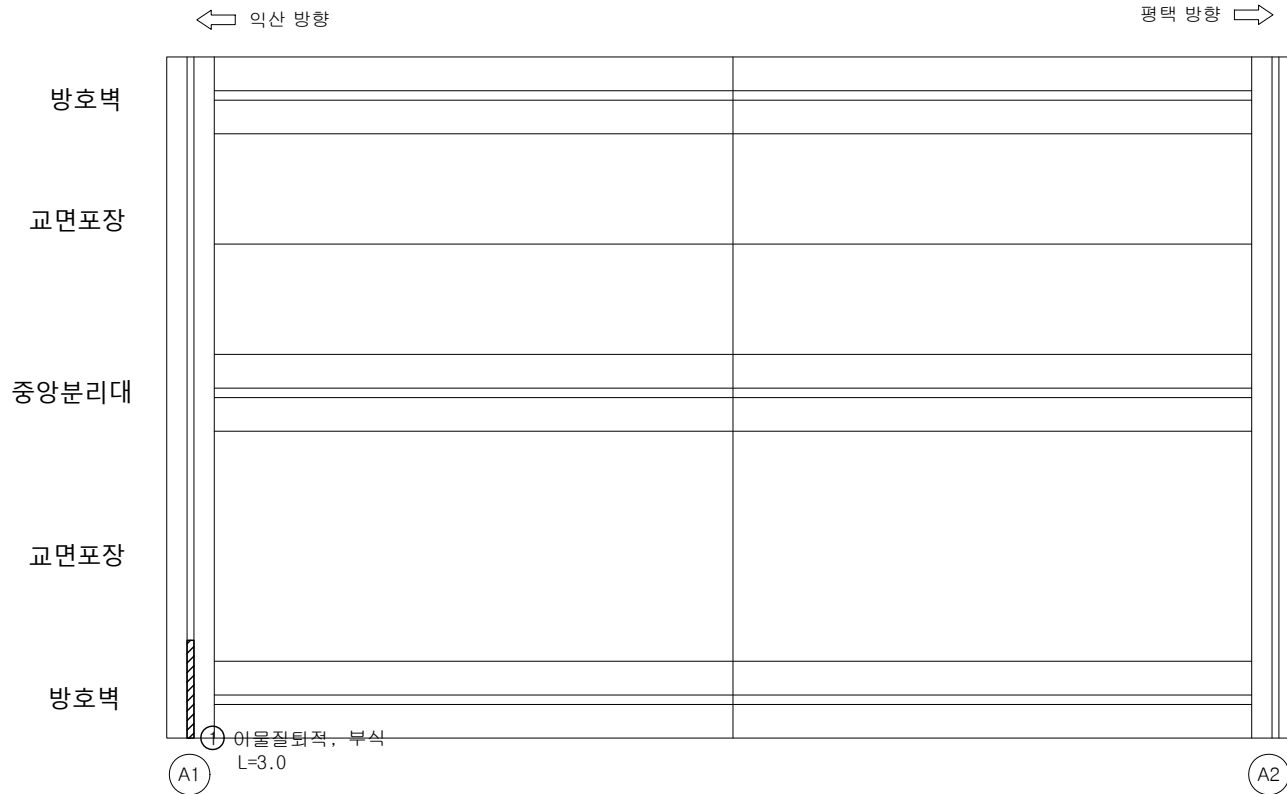
| 번호 | 구분 | 결함 내용 | 손상규모 | | | | | | 비고 |
|---|---|---|---|---|---|---|---|---|---|
| 1 | 신규 | 이물질퇴적, 부식 | - | - | 3.0 | 1 | 3.0 | m | - |

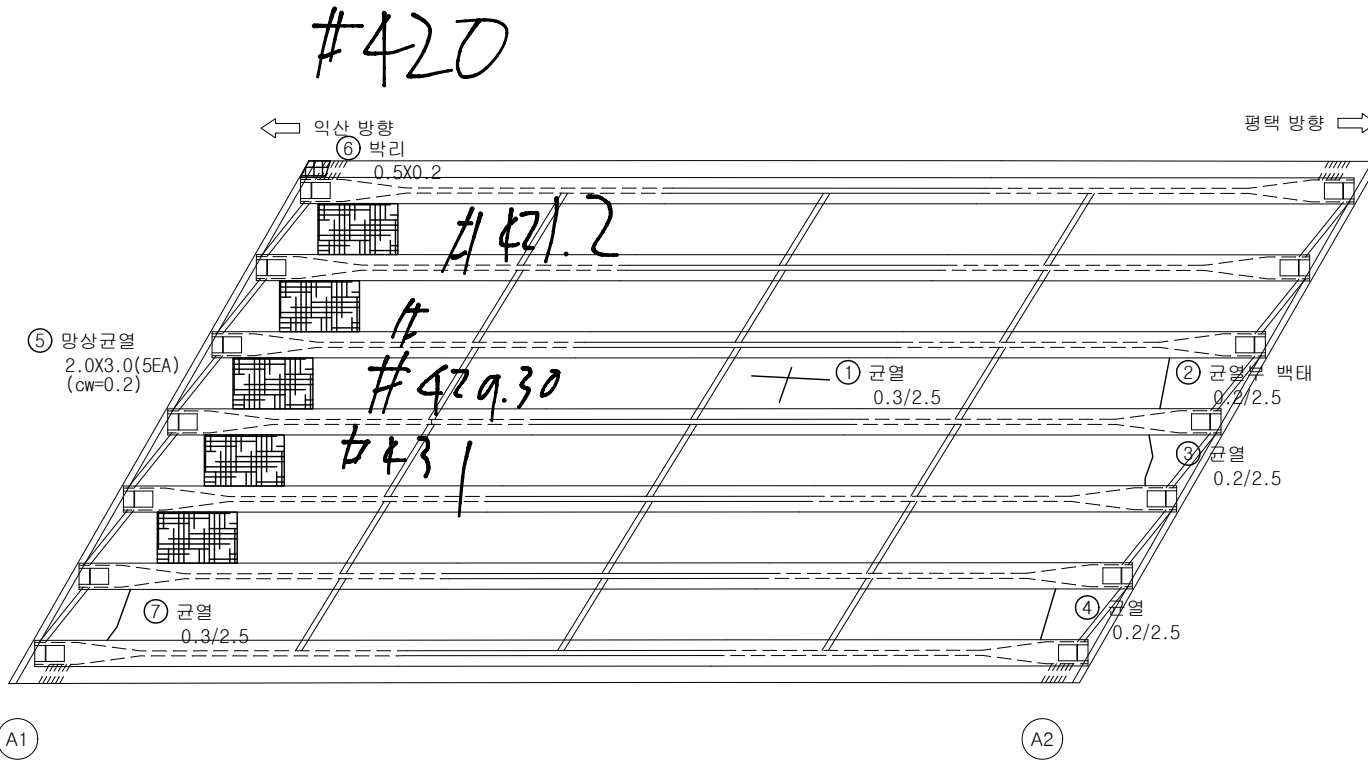
ID : 둔터골천교 바닥판 하면(S1)

| 번호 | 구분 | 결함 내용 | 손상규모 | | | | | | 비고 |
|---|---|---|---|---|---|---|---|---|---|
| 1 | 신규 | 균열 | 0.3 | - | 2.5 | 1 | 2.5 | m | - |
| 2 | 신규 | 균열부 백태 | 0.2 | - | 2.5 | 1 | 2.5 | m | - |
| 3 | 신규 | 균열 | 0.2 | - | 2.5 | 1 | 2.5 | m | - |
| 4 | 신규 | 균열 | 0.2 | - | 2.5 | 1 | 2.5 | m | - |
| 5 | 신규 | 망상균열 | 0.2 | 2.0 | 3.0 | 5 | 50.0 | m² | - |
| 6 | 신규 | 박리 | - | 0.5 | 0.2 | 1 | 0.1 | m² | - |
| 7 | 신규 | 균열 | 0.3 | - | 2.5 | 1 | 2.5 | m | - |

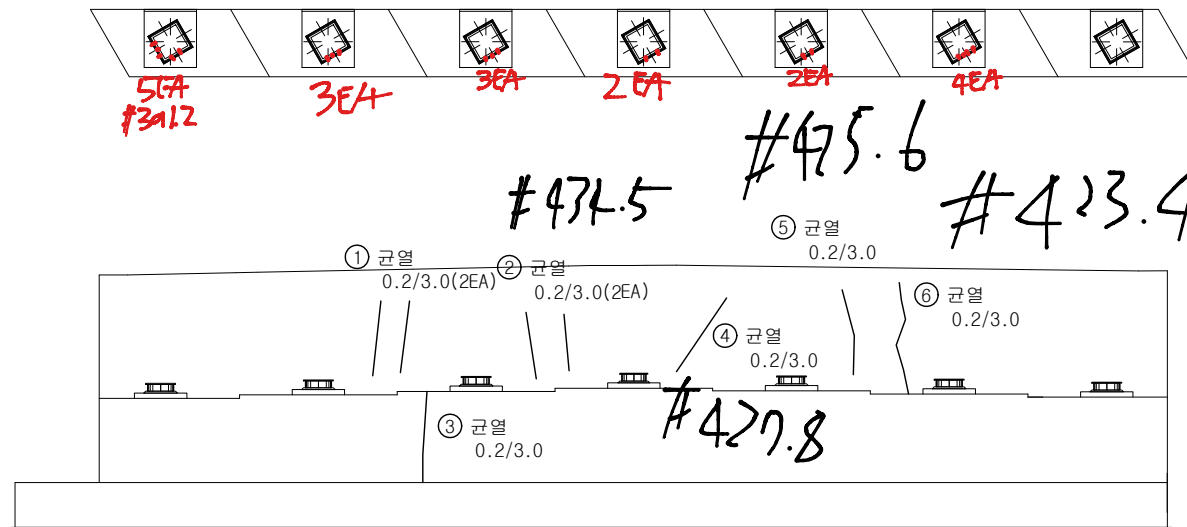
ID : 둔터골천교 교대 (A1)

| 번호 | 구분 | 결함 내용 | 손상규모 | | | | | | 비고 |
|---|---|---|---|---|---|---|---|---|---|
| 1 | 신규 | 균열 | 0.2 | - | 3.0 | 2 | 6.0 | m | - |
| 2 | 신규 | 균열 | 0.2 | - | 3.0 | 2 | 6.0 | m | - |
| 3 | 신규 | 균열 | 0.2 | - | 3.0 | 1 | 3.0 | m | - |
| 4 | 신규 | 균열 | 0.2 | - | 3.0 | 1 | 3.0 | m | - |
| 5 | 신규 | 균열 | 0.2 | - | 3.0 | 1 | 3.0 | m | - |
| 6 | 신규 | 균열 | 0.2 | - | 3.0 | 1 | 3.0 | m | - |

무수축물탈균열 0.1/0.3 동일

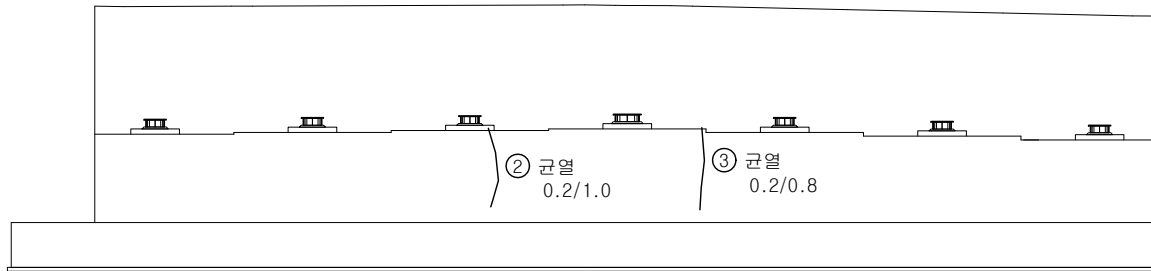
ID : 둔터골천교 교대 (A2)

① 받침콘크리트 재료분리  
2.0X1.0(2EA)

| 번호 | 구분 | 결함 내용 | 손상규모 | | | | | | 비고 |
|---|---|---|---|---|---|---|---|---|---|
| 1 | 신규 | 재료분리 | - | 2.0 | 1.0 | 2 | 4.0 | m <sup>2</sup> | - |
| 2 | 신규 | 균열 | 0.2 | - | 1.0 | 1 | 1.0 | m | - |
| 3 | 신규 | 균열 | 0.2 | - | 0.8 | 1 | 0.8 | m | - |
