## 33. 신영육교

ID : 신영육교 바닥판 상면(S1)

| 용역명 | 서부내륙고속도로 2025년 시설물 정기안전점검 용역(하반기) |

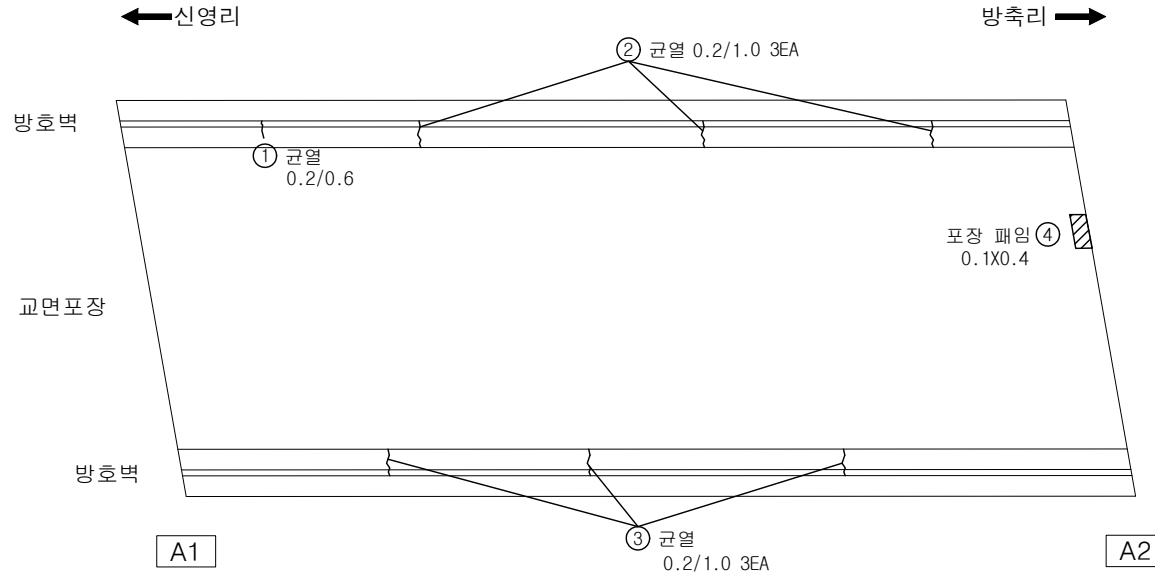
| 번호 | 구분 | 결함 내용 | 손상규모 | | | | | | 비고 |
|---|---|---|---|---|---|---|---|---|---|
| 1 | 신규 | 균열 | 0.2 | - | 0.6 | 1 | 0.6 | m | - |
| 2 | 신규 | 균열 | 0.2 | - | 1.0 | 3 | 3.0 | m | - |
| 3 | 신규 | 균열 | 0.2 | - | 1.0 | 3 | 3.0 | m | - |
| 4 | 신규 | 포장 패임 | - | 0.1 | 0.4 | 1 | 0.04 | m² | - |

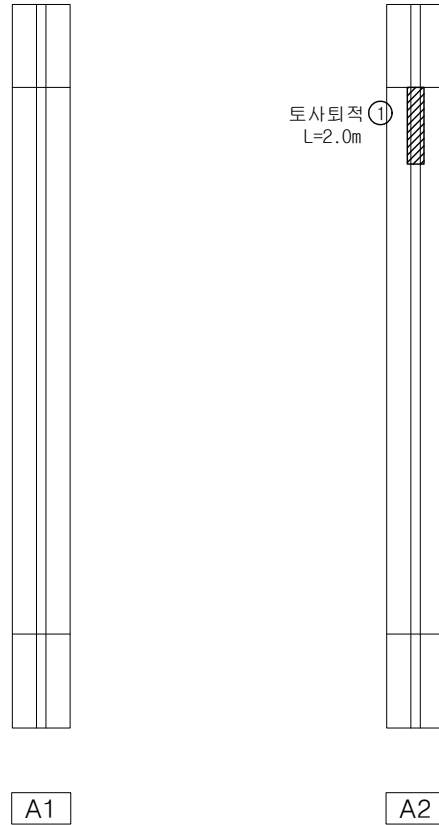
ID : 신영육교 신축이음부

| 번호 | 구분 | 결함 내용 | 손상규모 | | | | | | 비고 |
|---|---|---|---|---|---|---|---|---|---|
| 1 | 신규 | 토사퇴적 | - | - | 2.0 | 1 | 2.0 | m | - |

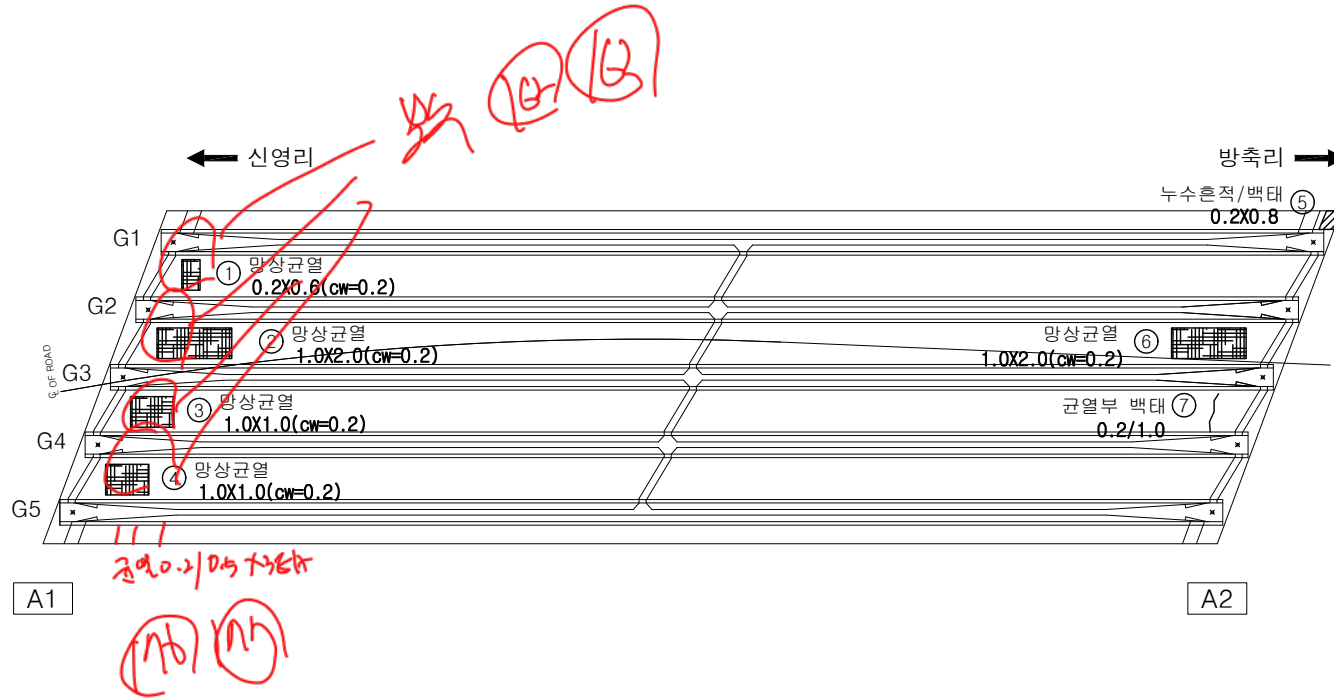
ID : 신영육교 바닥판 하면(S1)

| 번호 | 구분 | 결함 내용 | 손상규모 | | | | | | 비고 |
|---|---|---|---|---|---|---|---|---|---|
| 1 | 신규 | 망상균열 | 0.2 | 0.2 | 0.6 | 1 | 0.12 | m <sup>2</sup> | - |
| 2 | 신규 | 망상균열 | 0.2 | 1.0 | 2.0 | 1 | 2.0 | m <sup>2</sup> | - |
| 3 | 신규 | 망상균열 | 0.2 | 1.0 | 1.0 | 1 | 1.0 | m <sup>2</sup> | - |
| 4 | 신규 | 망상균열 | 0.2 | 1.0 | 1.0 | 1 | 1.0 | m <sup>2</sup> | - |
| 5 | 신규 | 누수흔적/백태 | - | 0.2 | 0.8 | 1 | 0.16 | m <sup>2</sup> | - |
| 6 | 신규 | 망상균열 | 0.2 | 1.0 | 2.0 | 1 | 2.0 | m <sup>2</sup> | - |
| 7 | 신규 | 균열부 백태 | 0.2 | - | 1.0 | 1 | 1.0 | m | - |
