## 34. 안중IC R-A2교

ID : 안중IC R-A2교 바닥판 상면(S1)

| 용역명 | 서부내륙고속도로 2025년 시설물 정기안전점검 용역(하반기) |
| 시설물명 | 안중IC R-A2교 |

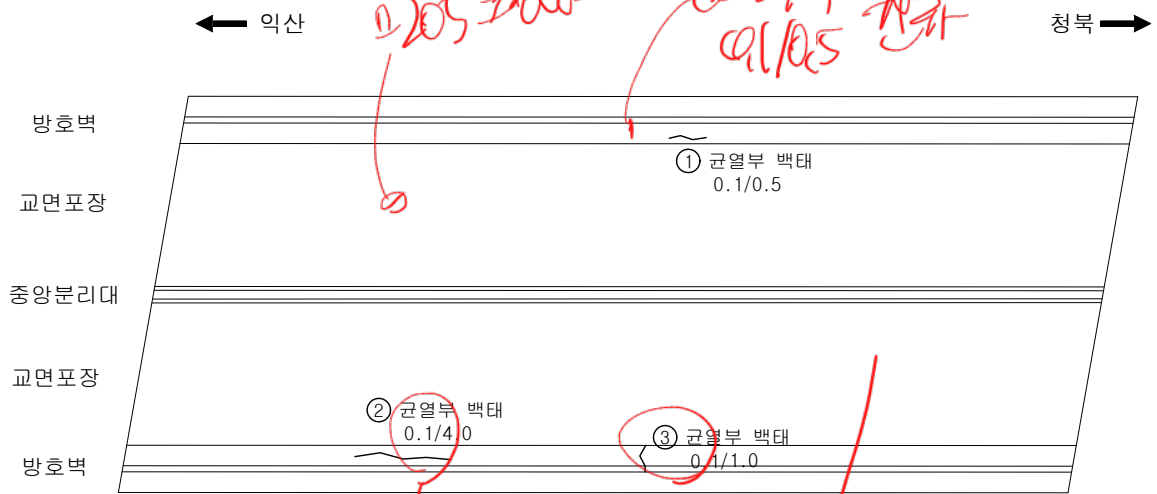
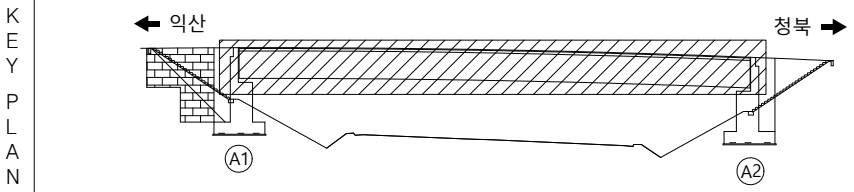
| 번호 | 구분 | 결함 내용 | 손상규모 | | | | | | 비고 |
|---|---|---|---|---|---|---|---|---|---|
| 1 | 신규 | 균열부 백태 | 0.1 | - | 0.5 | 1 | 0.5 | m | - |
| 2 | 신규 | 균열부 백태 | 0.1 | - | 4.0 | 1 | 4.0 | m | - |
| 3 | 신규 | 균열부 백태 | 0.1 | - | 1.0 | 1 | 1.0 | m | - |

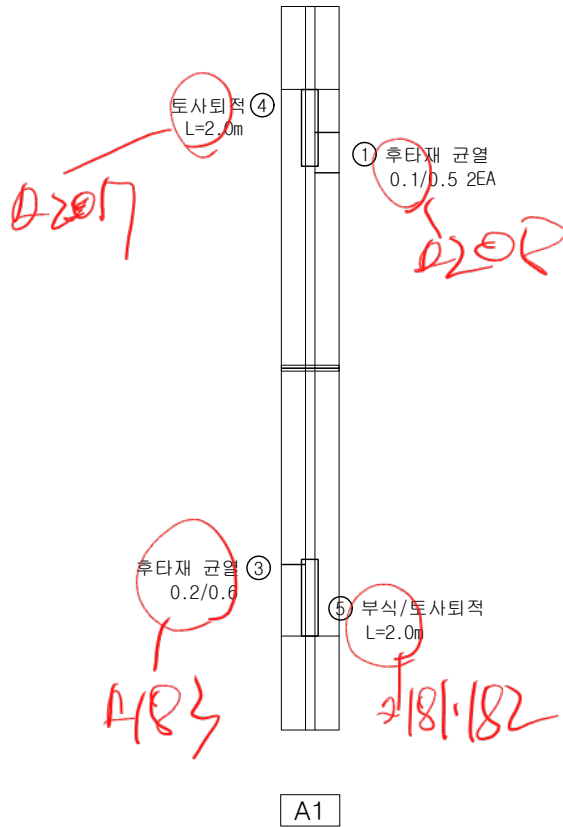
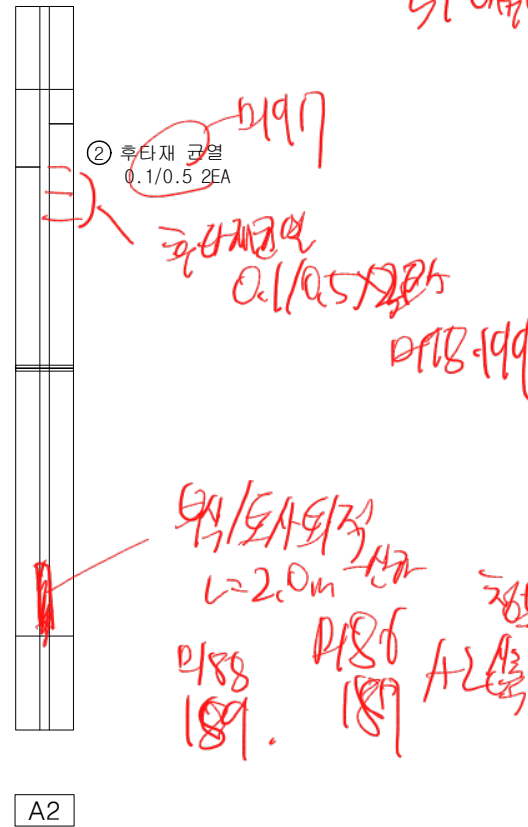
ID : 안중IC R-A2교 신축이음부

| 번호 | 구분 | 결 함 내 용 | 손상규모 | | | | | | 비고 |
|---|---|---|---|---|---|---|---|---|---|
| 1 | 신규 | 후타재 균열 | 0.1 | - | 0.5 | 2 | 1.0 | m | - |
| 2 | 신규 | 후타재 균열 | 0.1 | - | 0.5 | 2 | 1.0 | m | - |
| 3 | 신규 | 후타재 균열 | 0.2 | - | 0.6 | 1 | 0.6 | m | - |
| 4 | 신규 | 토사퇴적 | - | - | 2.0 | 1 | 2.0 | m | - |
| 5 | 신규 | 부식/토사퇴적 | - | - | 2.0 | 1 | 2.0 | m | - |
