## 45. 은사천교

ID : 은사천교 바닥판 상면(S1)

| 용역명 | 서부내륙고속도로 2025년 시설물 정기안전점검 용역(하반기) |

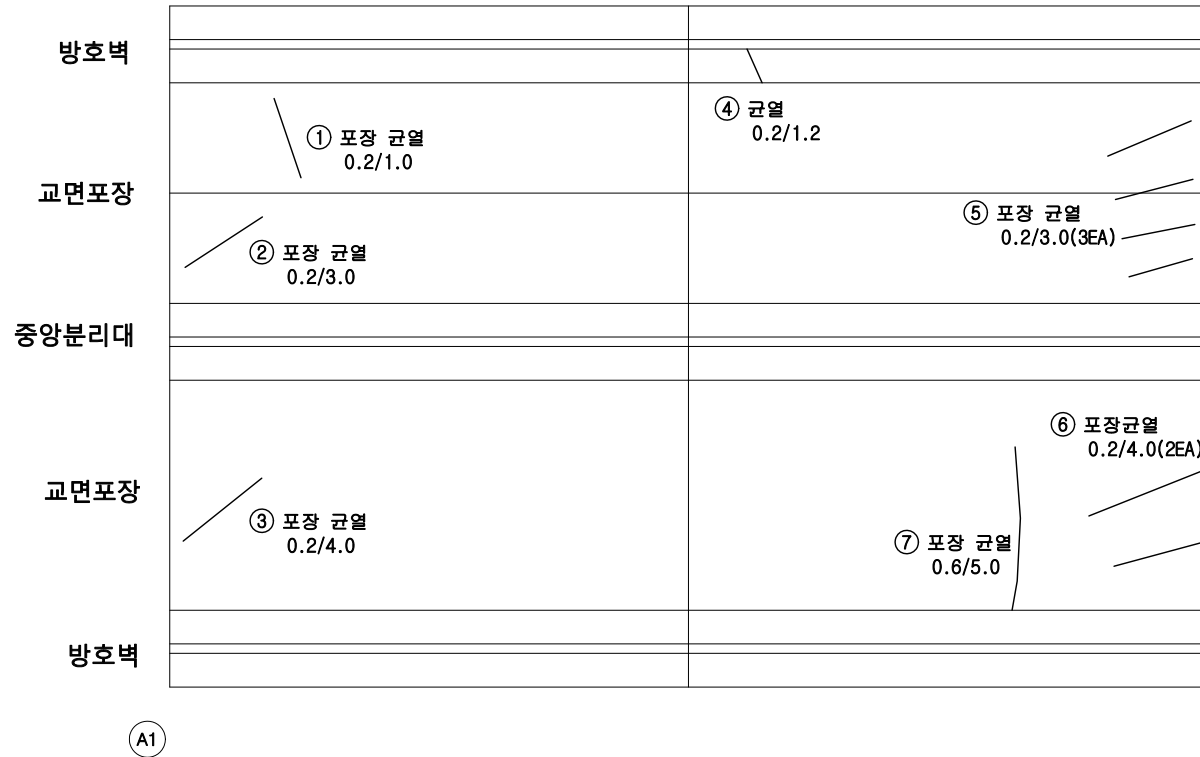
| 도면번호 | 01 |

| 번호 | 구분 | 결함 내용 | 손상규모 | | | | | | 비고 |
|---|---|---|---|---|---|---|---|---|---|
| 1 | 신규 | 포장 균열 | 0.2 | - | 1.0 | 1 | 1.0 | m | - |
| 2 | 신규 | 포장 균열 | 0.2 | - | 3.0 | 1 | 3.0 | m | - |
| 3 | 신규 | 포장 균열 | 0.2 | - | 4.0 | 1 | 4.0 | m | - |
| 4 | 신규 | 균열 | 0.2 | - | 1.2 | 1 | 1.2 | m | - |
| 5 | 신규 | 포장 균열 | 0.2 | - | 3.0 | 3 | 9.0 | m | - |
| 6 | 신규 | 포장 균열 | 0.2 | - | 4.0 | 2 | 8.0 | m | - |
| 7 | 신규 | 포장 균열 | 0.6 | - | 5.0 | 1 | 5.0 | m | - |

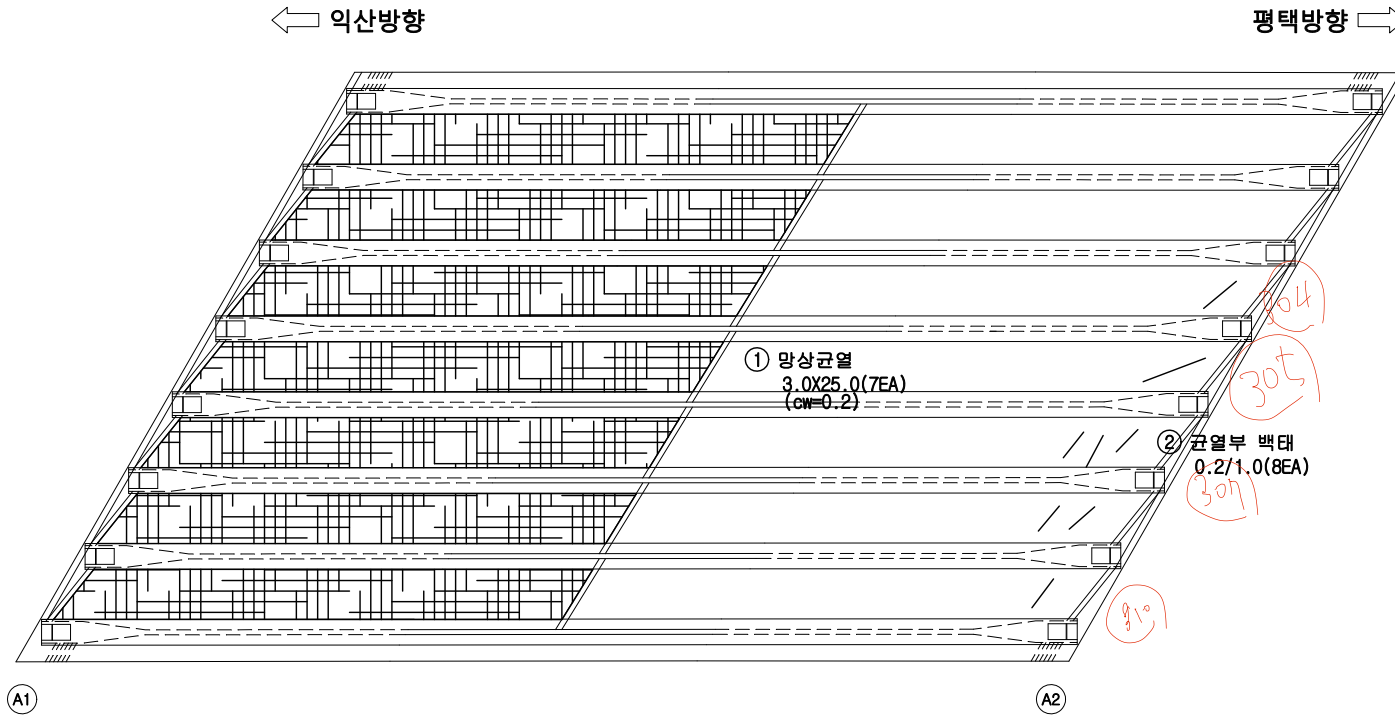
| 도면번호 | 02 |

ID : 은사천교 바닥판 하면(S1)

| 번호 | 구분 | 결함 내용 | 손상규모 | | | | | | 비고 |
|---|---|---|---|---|---|---|---|---|---|
| 1 | 신규 | 망상균열 | 0.2 | 3.0 | 25.0 | 7 | 525.0 | m <sup>2</sup> | - |
| 2 | 신규 | 균열부 백태 | 0.2 | - | 1.0 | 8 | 8.0 | m | - |

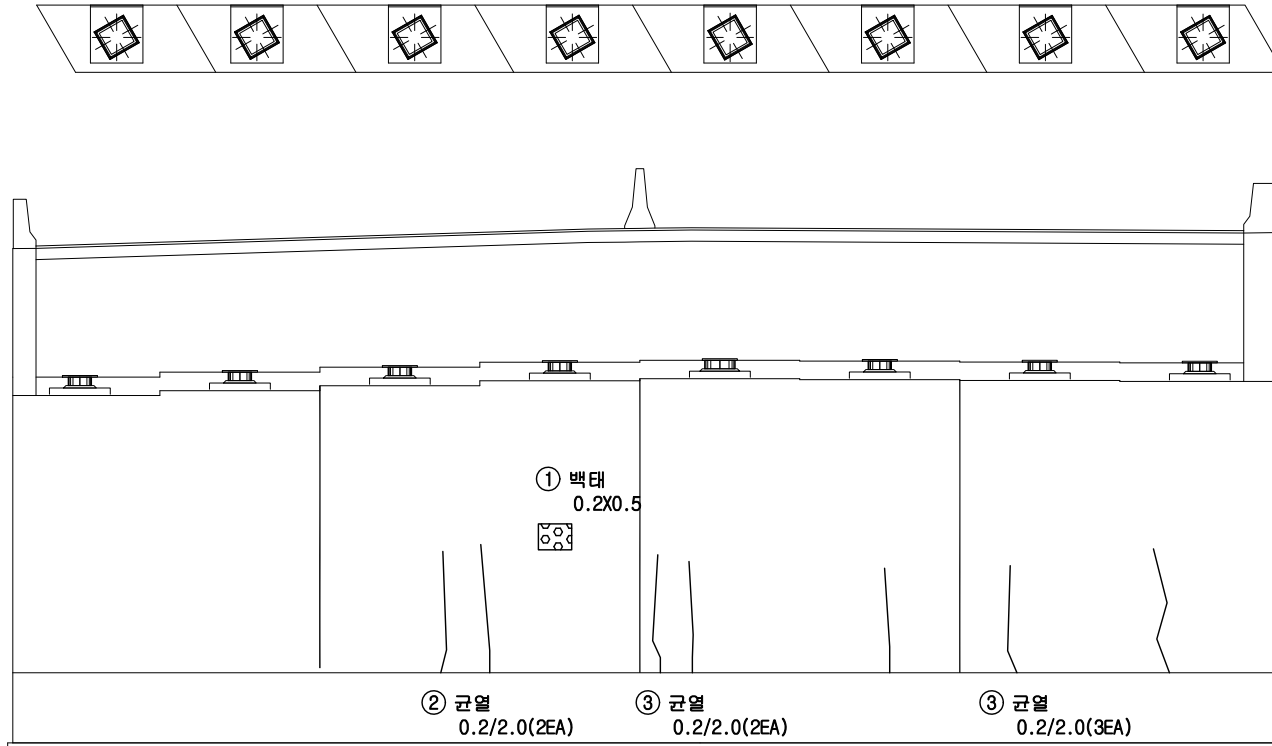
| 도면번호 | 04 |

ID : 은사천교 교대 (A1)

| 번호 | 구분 | 결함 내용 | 손상규모 | | | | | | 비고 |
|---|---|---|---|---|---|---|---|---|---|
| 1 | 신규 | 백태 | - | 0.2 | 0.5 | 1 | 0.10 | m² | - |
| 2 | 신규 | 균열 | 0.2 | - | 2.0 | 2 | 4.0 | m | - |
| 3 | 신규 | 균열 | 0.2 | - | 2.0 | 2 | 4.0 | m | - |
| 4 | 신규 | 균열 | 0.2 | - | 2.0 | 3 | 6.0 | m | - |

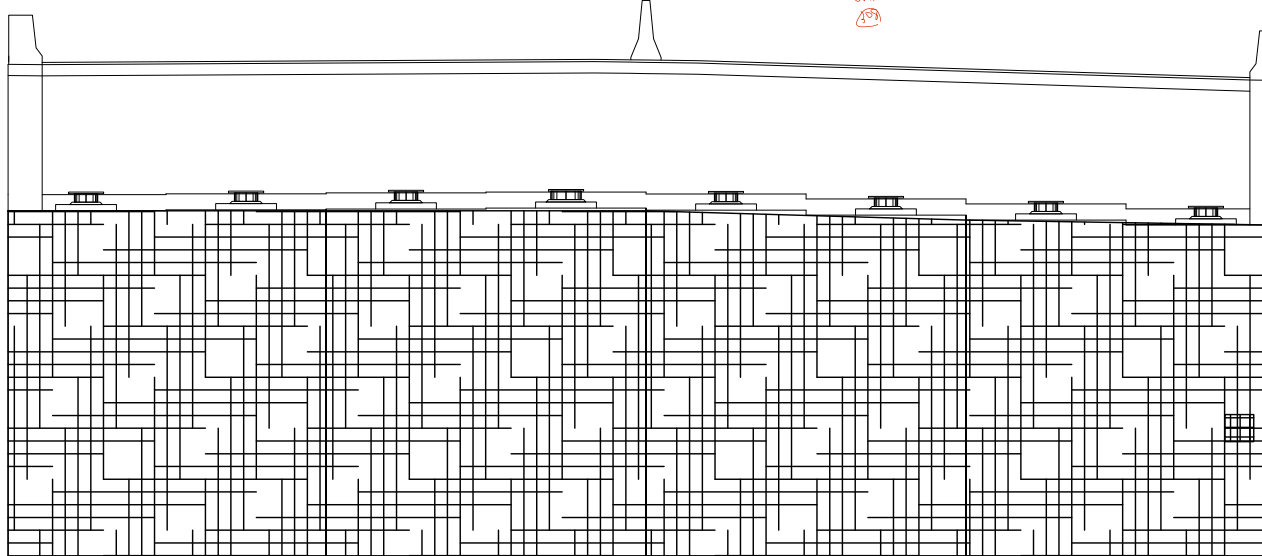
| 도면번호 | 05 |

ID : 은사천교 교대 (A2)

① 망상균열  
6.0X30.0(cw=0.2)

② 파손  
0.1X0.1

| 번호 | 구분 | 결함 내용 | 손상규모 | | | | | | 비고 |
|---|---|---|---|---|---|---|---|---|---|
| 1 | 신규 | 망상균열 | 0.2 | 6.0 | 30.0 | 1 | 180.0 | m² | - |
| 2 | 신규 | 파손 | - | 0.1 | 0.1 | 1 | 0.01 | m² | - |
