## 45. 은사천교

| 용역명 | 서부내륙고속도로 2025년 시설물 정기안전점검 용역(하반기) |
| 시설물명 | 은사천교 |

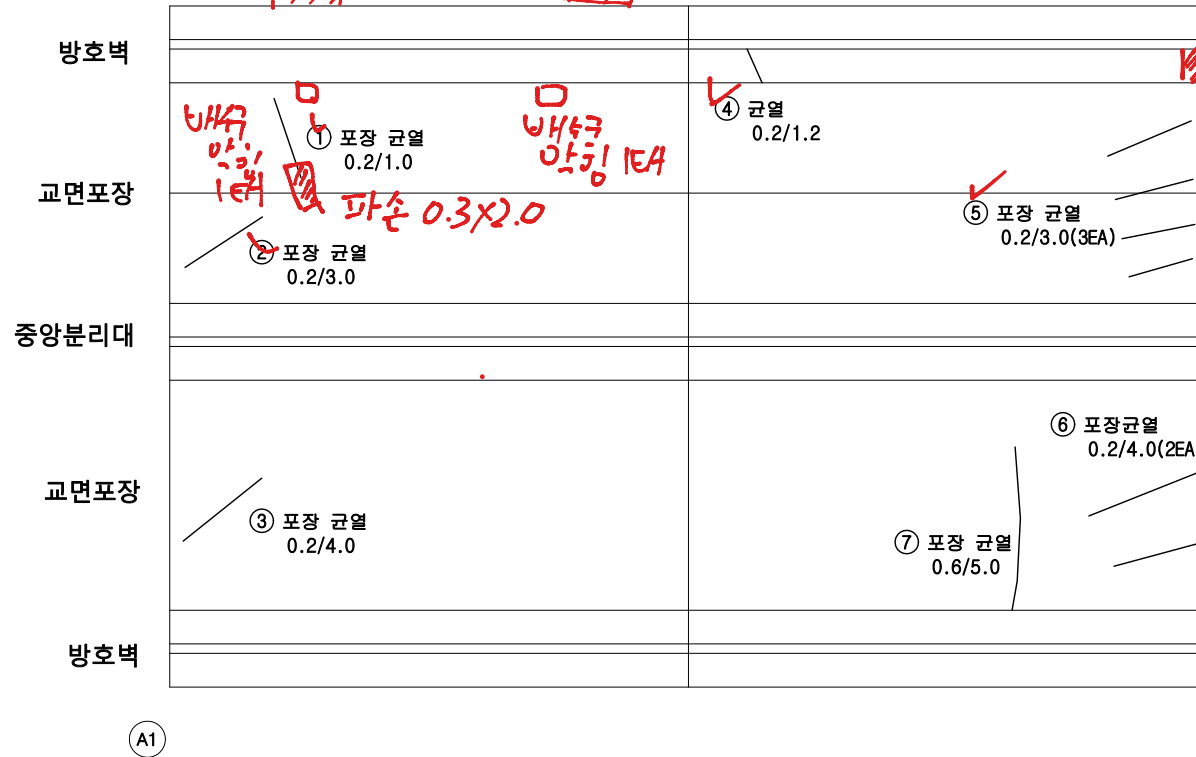
ID : 은사천교 바닥판 상면(S1)

방음벽 유리 파손

| 번호 | 구분 | 결함 내용 | 손상규모 | | | | | | 비고 |
|---|---|---|---|---|---|---|---|---|---|
| 1 | 신규 | 포장 균열 | 0.2 | - | 1.0 | 1 | 1.0 | m | - |
| 2 | 신규 | 포장 균열 | 0.2 | - | 3.0 | 1 | 3.0 | m | - |
| 3 | 신규 | 포장 균열 | 0.2 | - | 4.0 | 1 | 4.0 | m | - |
| 4 | 신규 | 균열 | 0.2 | - | 1.2 | 1 | 1.2 | m | - |
| 5 | 신규 | 포장 균열 | 0.2 | - | 3.0 | 3 | 9.0 | m | - |
| 6 | 신규 | 포장 균열 | 0.2 | - | 4.0 | 2 | 8.0 | m | - |
| 7 | 신규 | 포장 균열 | 0.6 | - | 5.0 | 1 | 5.0 | m | - |

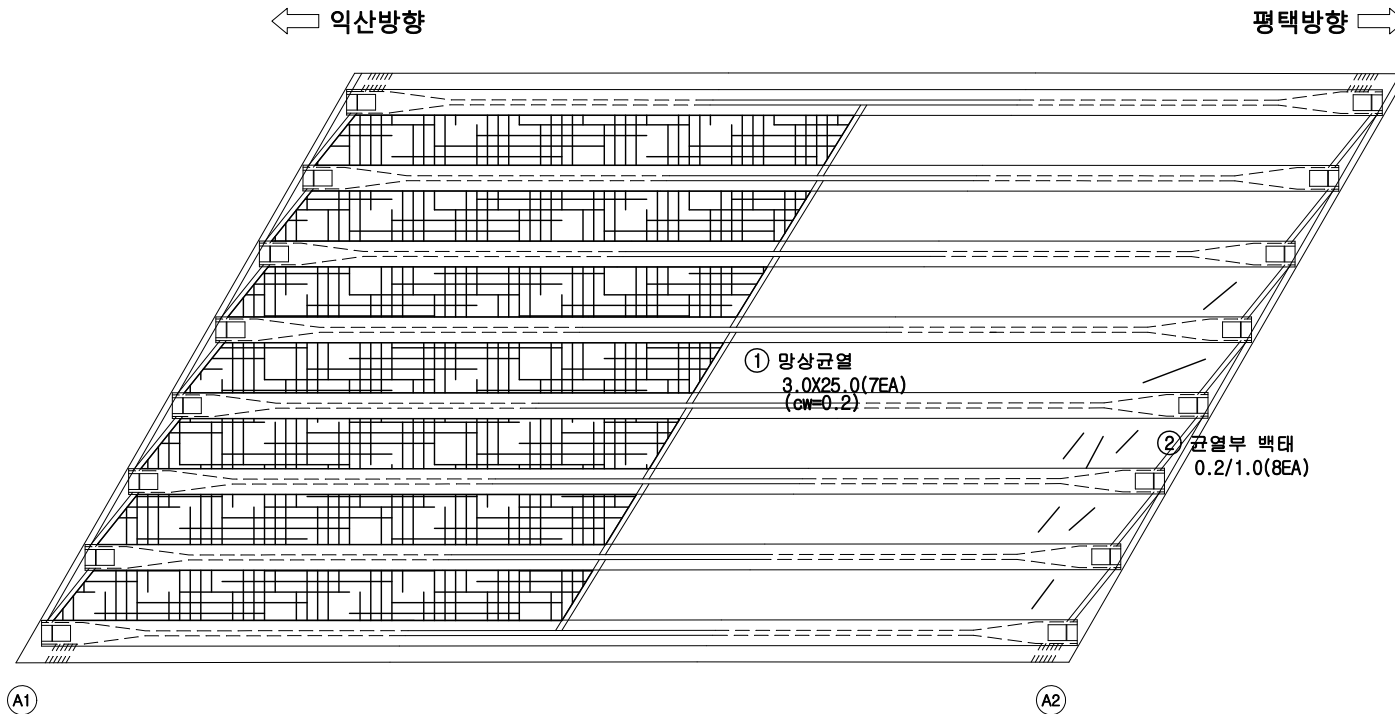
ID : 은사천교 바닥판 하면(S1)

| 번호 | 구분 | 결함 내용 | 손상규모 | | | | | | 비고 |
|---|---|---|---|---|---|---|---|---|---|
| 1 | 신규 | 망상균열 | 0.2 | 3.0 | 25.0 | 7 | 525.0 | m <sup>2</sup> | - |
| 2 | 신규 | 균열부 백태 | 0.2 | - | 1.0 | 8 | 8.0 | m | - |

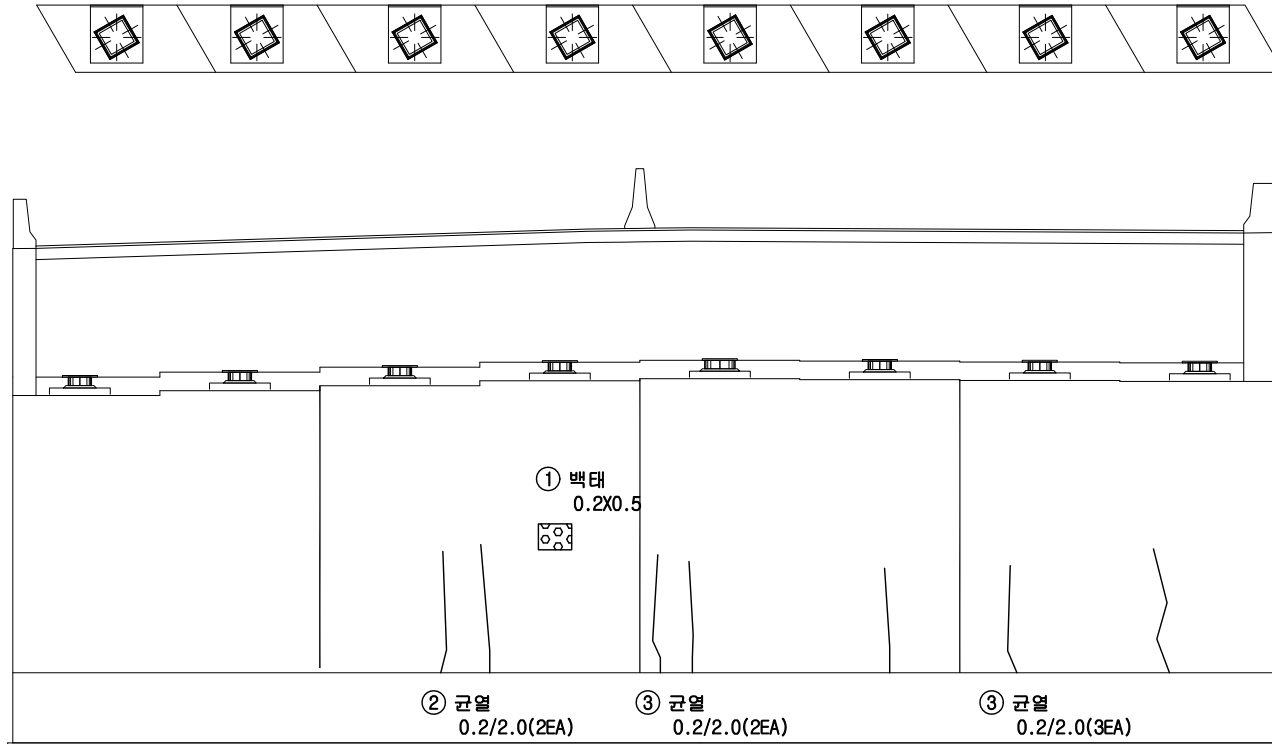
ID : 은사천교 교대 (A1)

| 번호 | 구분 | 결함 내용 | 손상규모 | | | | | | 비고 |
|---|---|---|---|---|---|---|---|---|---|
| 1 | 신규 | 백태 | - | 0.2 | 0.5 | 1 | 0.10 | m² | - |
| 2 | 신규 | 균열 | 0.2 | - | 2.0 | 2 | 4.0 | m | - |
| 3 | 신규 | 균열 | 0.2 | - | 2.0 | 2 | 4.0 | m | - |
| 4 | 신규 | 균열 | 0.2 | - | 2.0 | 3 | 6.0 | m | - |

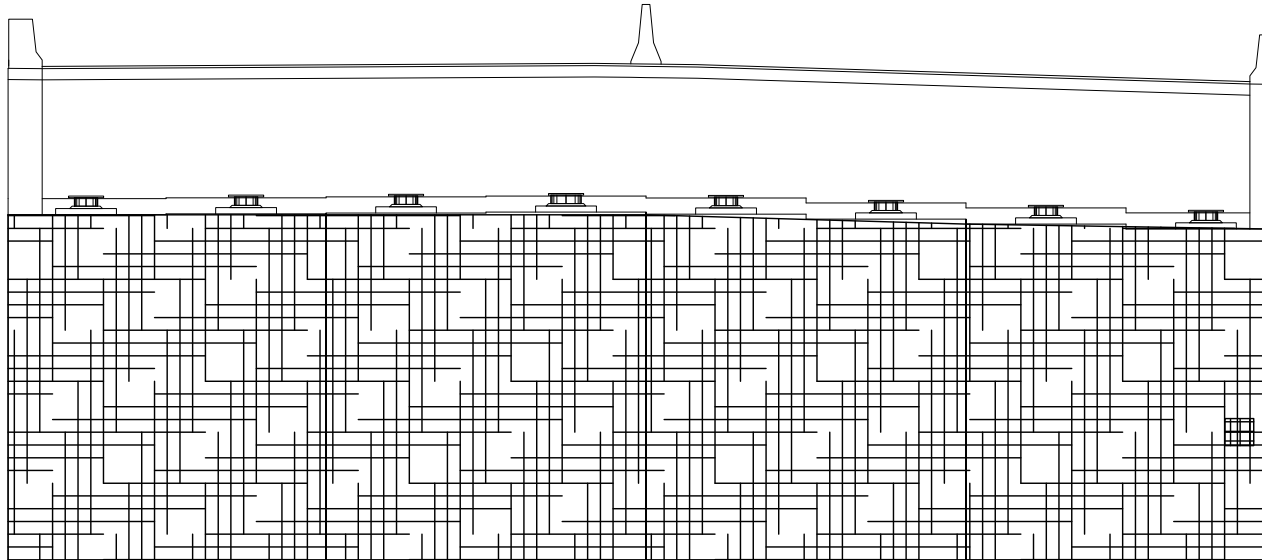
ID : 은사천교 교대 (A2)

| 번호 | 구분 | 결함 내용 | 손상규모 | | | | | | 비고 |
|---|---|---|---|---|---|---|---|---|---|
| 1 | 신규 | 망상균열 | 0.2 | 6.0 | 30.0 | 1 | 180.0 | m² | - |
| 2 | 신규 | 파손 | - | 0.1 | 0.1 | 1 | 0.01 | m² | - |

① 망상균열  
6.0X30.0(cw=0.2)
