## 9. 비봉터널 (익산방향)

| 용역명 | 서부내륙고속도로 2025년 시설물 정기안전점검 용역(하반기) |
| 시설물명 | 비봉터널(익산방향) |

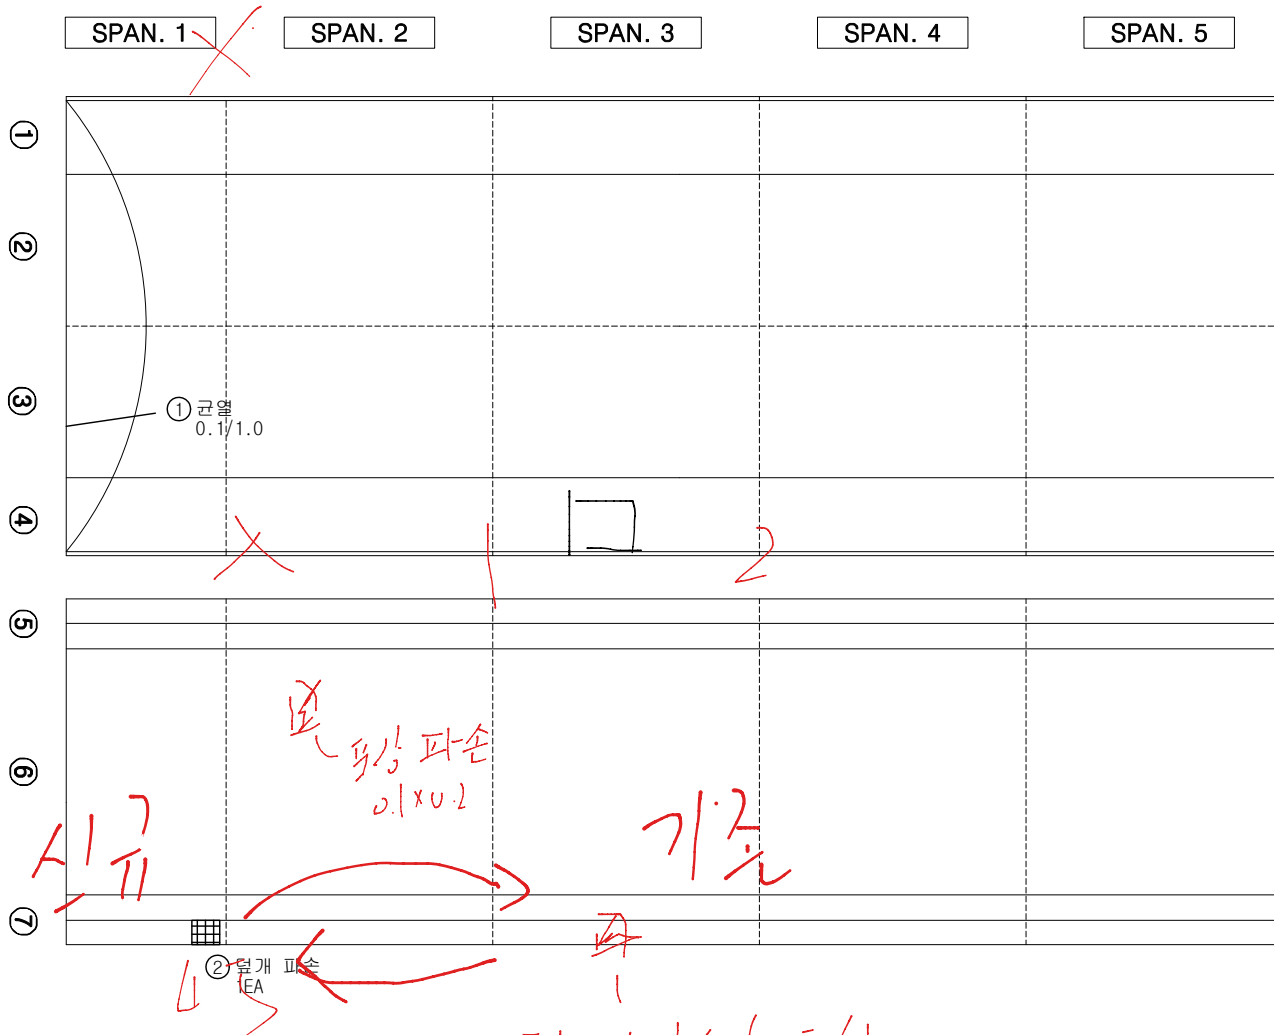
ID : 비봉터널 S1~5

| 번호 | 구분 | 결함 내용 | 손상규모 | | | | | | 비고 |
|---|---|---|---|---|---|---|---|---|---|
| 1 | 신규 | 균열 | 0.1 | - | 1.0 | 1 | 1.0 | m | - |
| 2 | 신규 | 뒹개 파손 | - | - | - | 1 | 1 | EA | - |

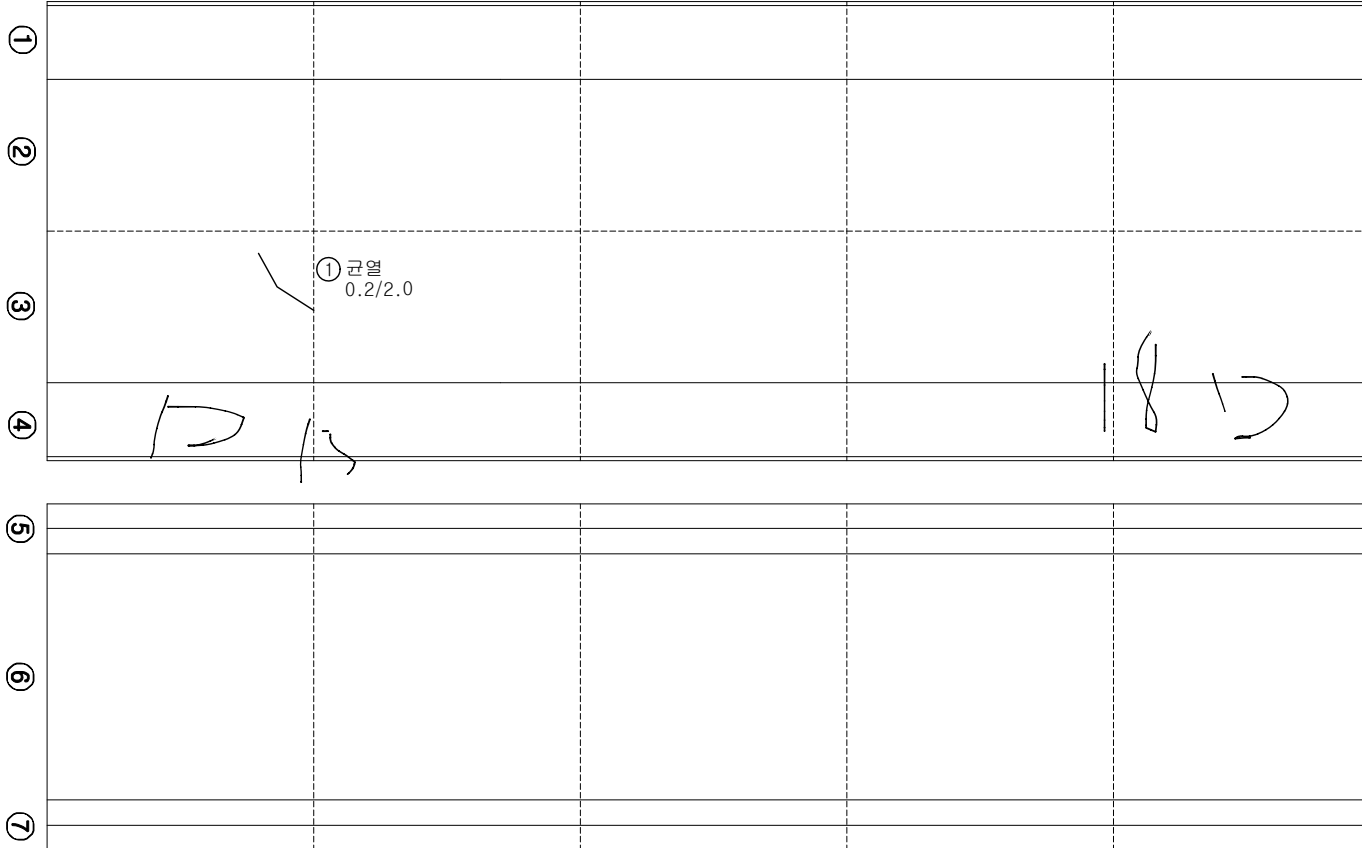
ID : 비봉터널 S16~20

| 번호 | 구분 | 결함 내용 | 손상규모 | | | | | | 비고 |
|---|---|---|---|---|---|---|---|---|---|
| 1 | 신규 | 균열 | 0.2 | - | 2.0 | 1 | 2.0 | m | - |

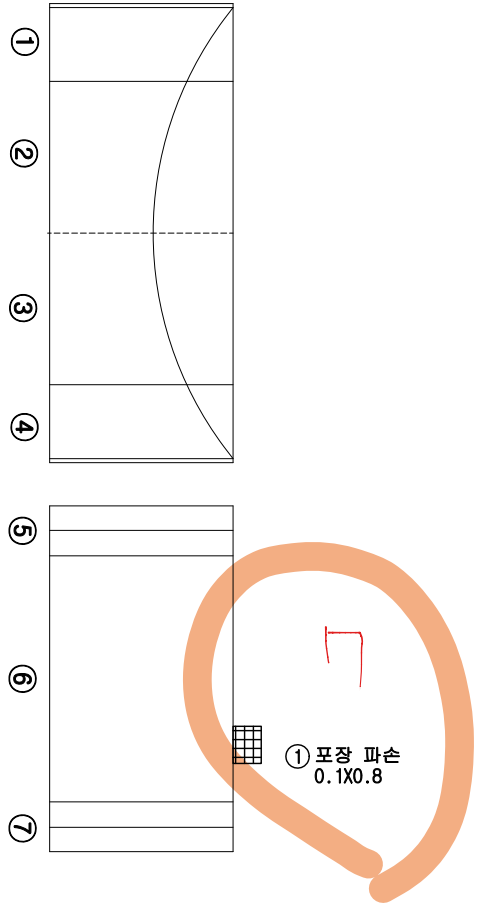
ID :            비봉터널 S36

| 번호 | 구분 | 결함 내용 | 손상규모 | | | | | | 비고 |
|---|---|---|---|---|---|---|---|---|---|
| 1 | 신규 | 포장 파손 | - | 0.1 | 0.8 | 1 | 0.08 | m² | - |
