## 9. 비봉터널 (익산방향)

| 범 | | 군 열 | | 광상군열 | | 재료분리 | 용역명 | 서부내륙고속도로 2025년 시설물 정기안전점검 용역(하반기) | |

| 시설물명 | 비봉터널(익산방향) |

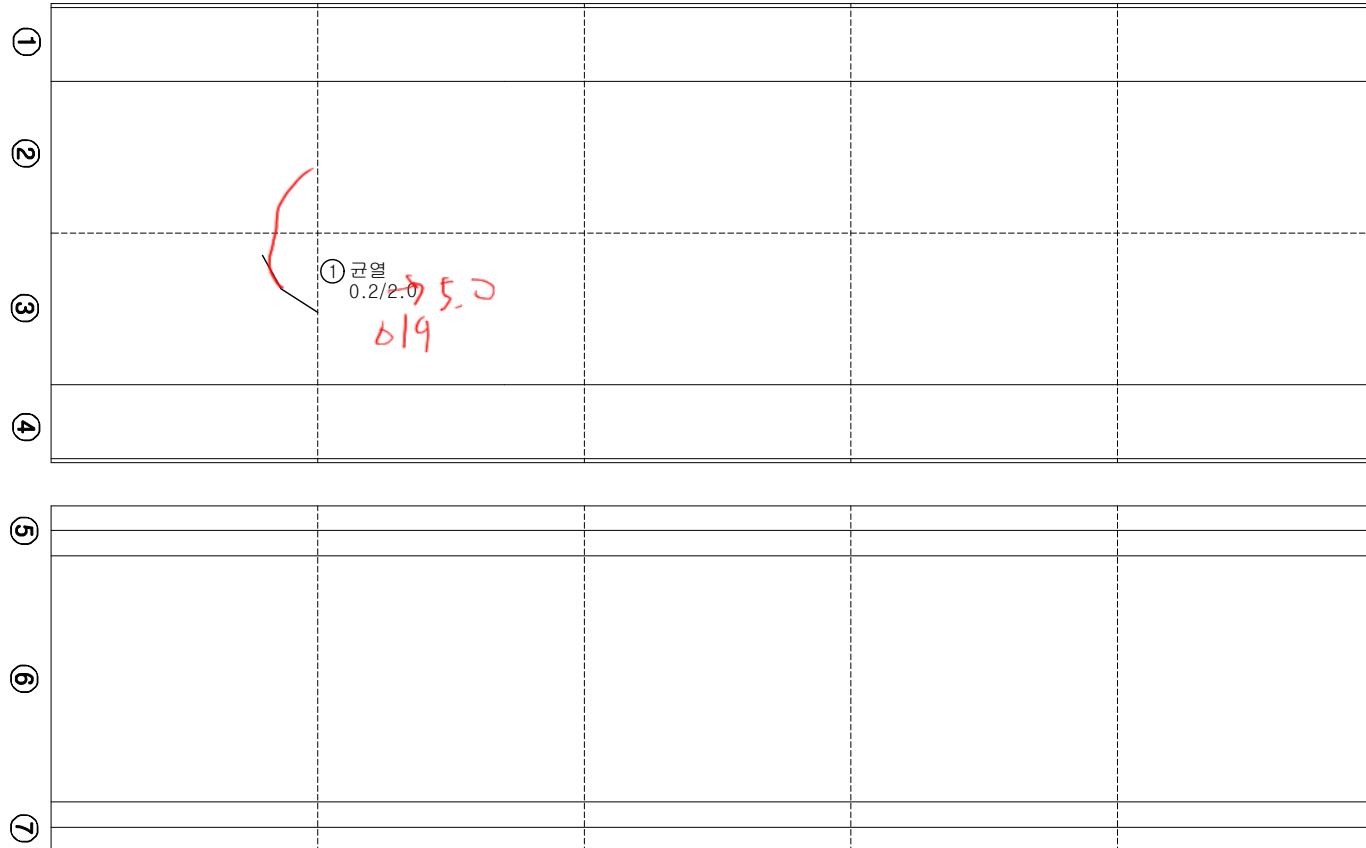
ID : 비봉터널 S16~20

| 번호 | 구분 | 결함 내용 | 손상규모 | | | | | | 비고 |
|---|---|---|---|---|---|---|---|---|---|
| 1 | 신규 | 균열 | 0.2 | - | 2.0 | 1 | 2.0 | m | - |
