# 10. 비봉터널 (평택방향)

| 용역명 | 서부내륙고속도로 2025년 시설물 정기안전점검 용역(하반기) |
| 시설물명 | 비봉터널(평택방향) |

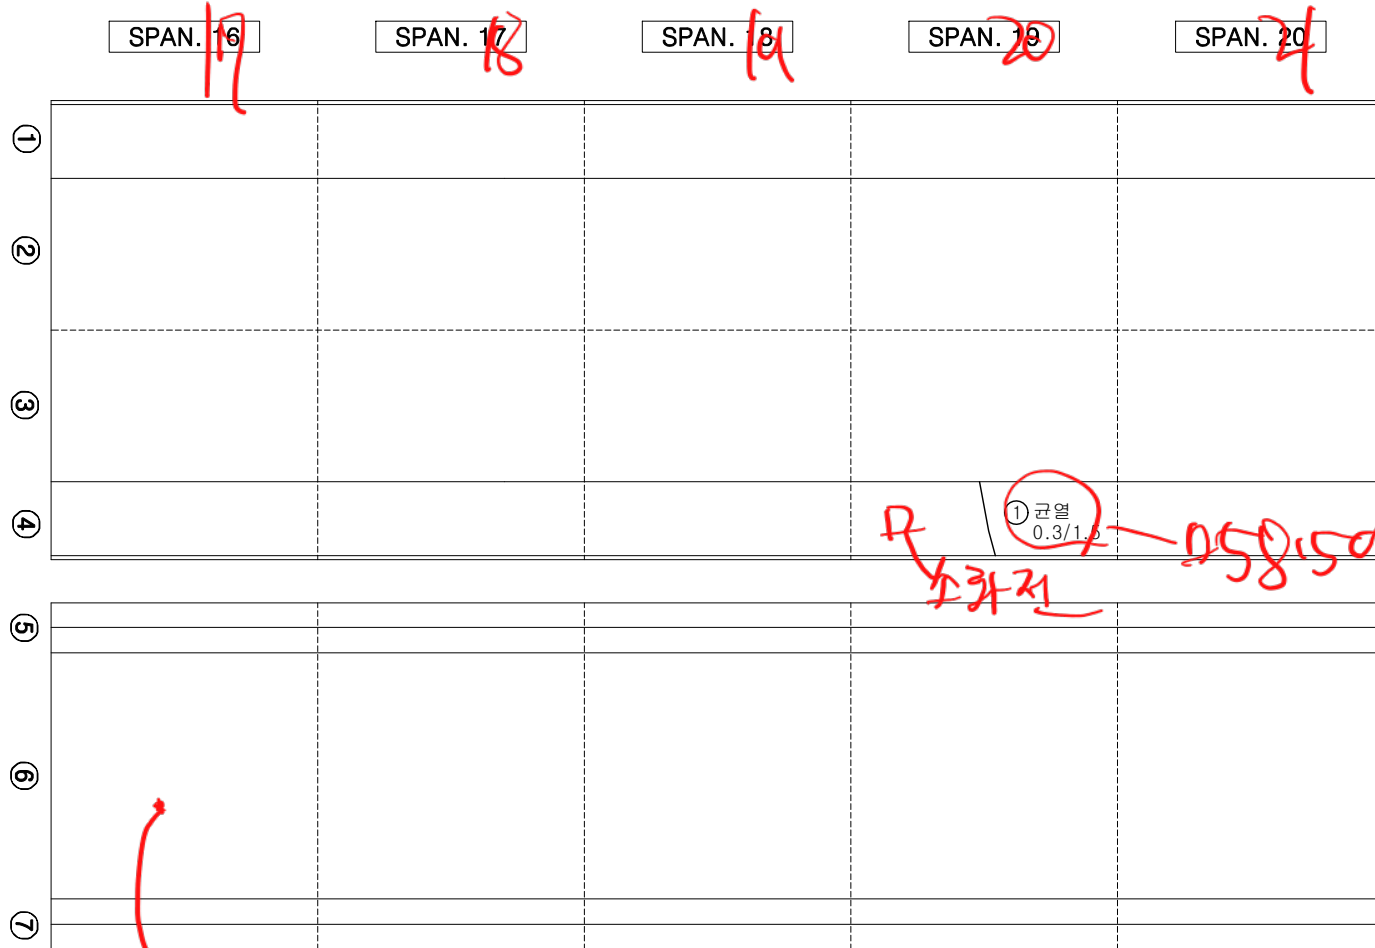
ID : 비봉터널 S16~20

| 번호 | 구분 | 결함 내용 | 손상규모 | | | | | | 비고 |
|---|---|---|---|---|---|---|---|---|---|
| 1 | 신규 | 균열 | 0.3 | - | 1.5 | 1 | 1.5 | m | - |

포장파손 0.1X0.2-선차 (T=10mm)
