# 11. 오리울생태터널 (익산방향)

ID : 오리울생태터널 STA.1k000 ~ 020

| 용역명 | 서부내륙고속도로 2025년 시설물 정기안전점검 용역(하반기) |
| 시설물명 | 오리울생태터널(익산방향) |

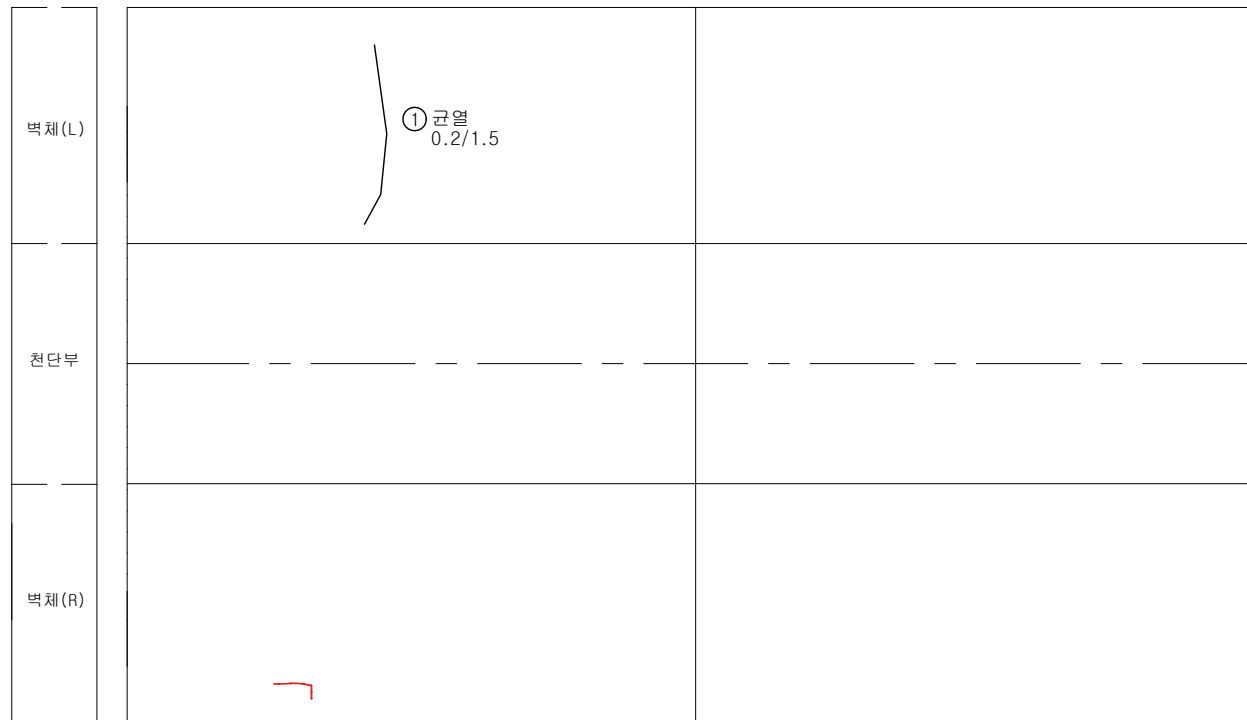
| 도면번호 | 01 |

| 번호 | 구분 | 결함 내용 | 손상규모 | | | | | | 비고 |
|---|---|---|---|---|---|---|---|---|---|
| 1 | 신규 | 균열 | 0.2 | - | 1.5 | 1 | 1.5 | m | - |

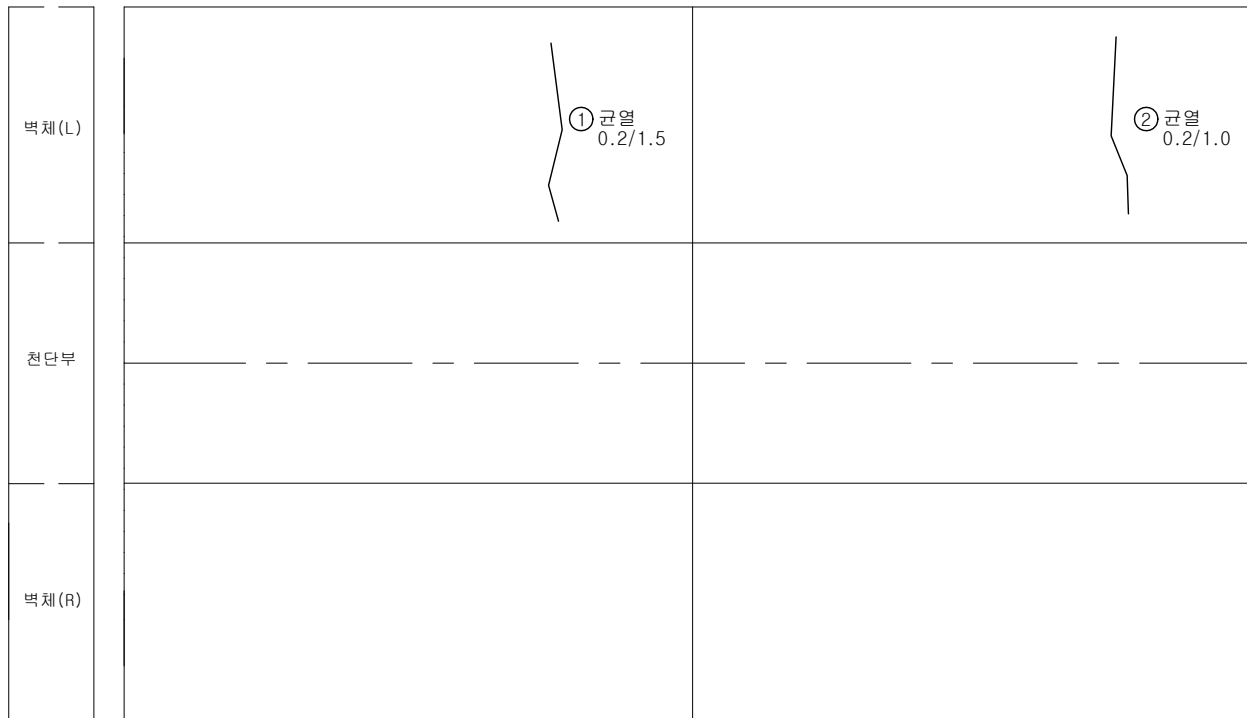
| 도면번호 | 02 |

| 번호 | 구분 | 결함내용 | 손상규모 | | | | | | 비고 |
|---|---|---|---|---|---|---|---|---|---|
| 1 | 신규 | 균열 | 0.2 | - | 1.5 | 1 | 1.5 | m | - |
| 2 | 신규 | 균열 | 0.2 | - | 1.0 | 1 | 1.0 | m | - |

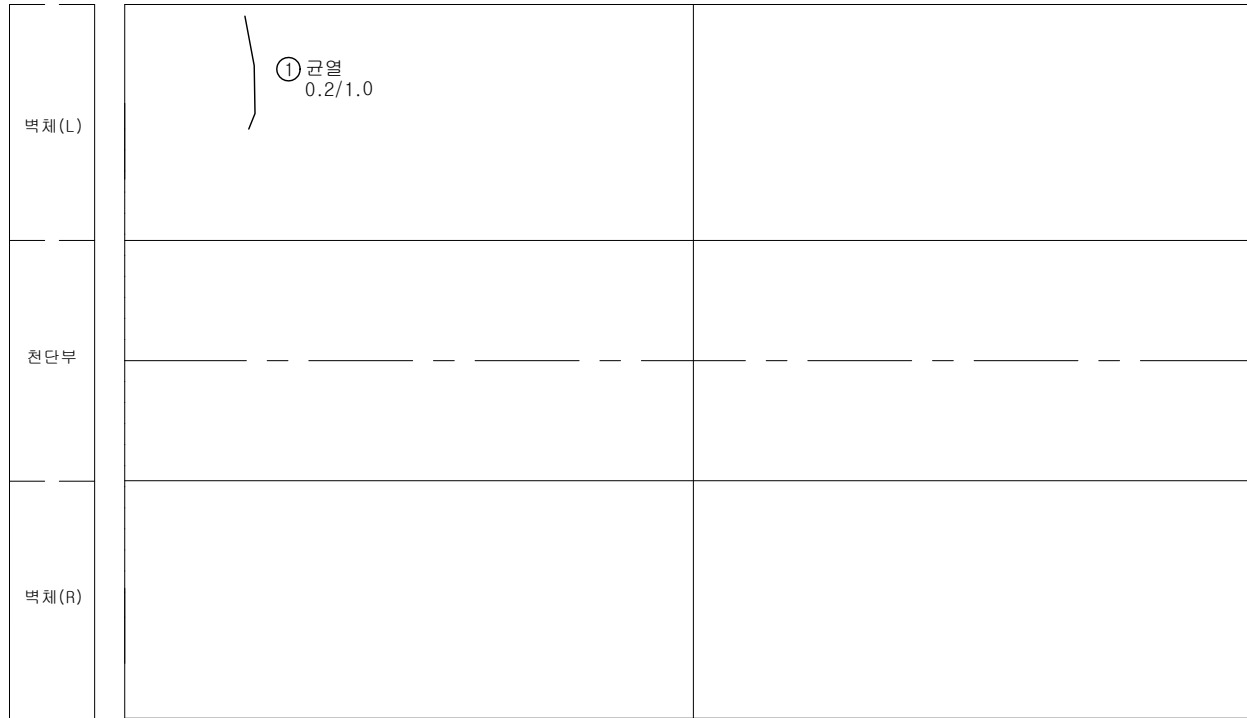
| 도면번호 | 03 |

| 번호 | 구분 | 결함 내용 | 손상규모 | | | | | | 비고 |
|---|---|---|---|---|---|---|---|---|---|
| 1 | 신규 | 균열 | 0.2 | - | 1.0 | 1 | 1.0 | m | - |

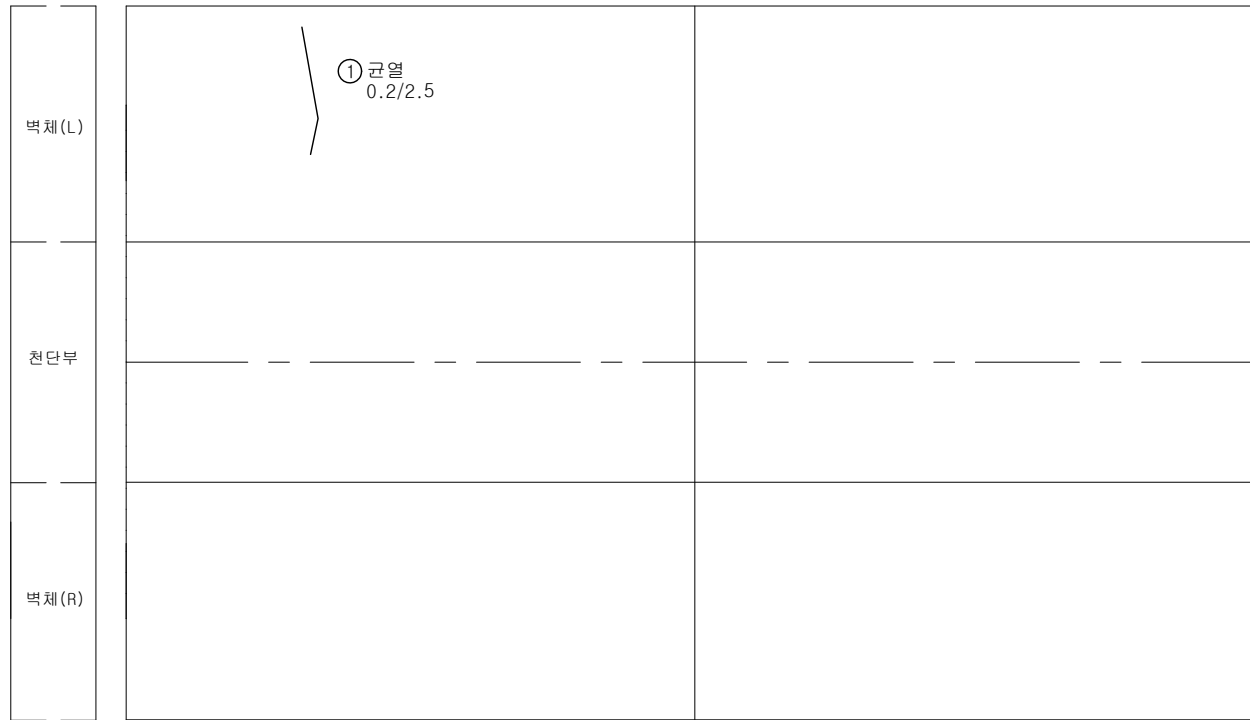
| 도면번호 | 04 |

| 번호 | 구분 | 결함내용 | 손상규모 | | | | | | 비고 |
|---|---|---|---|---|---|---|---|---|---|
| 1 | 신규 | 균열 | 0.2 | - | 2.5 | 1 | 2.5 | m | - |
