# 11. 오리울생태터널 (익산방향)

| 용역명 | 서부내륙고속도로 2025년 시설물 정기안전점검 용역(하반기) |
| 시설물명 | 오리울생태터널(익산방향) |
| 점검일시 | 2025. 07 ~ 2025. 12 |

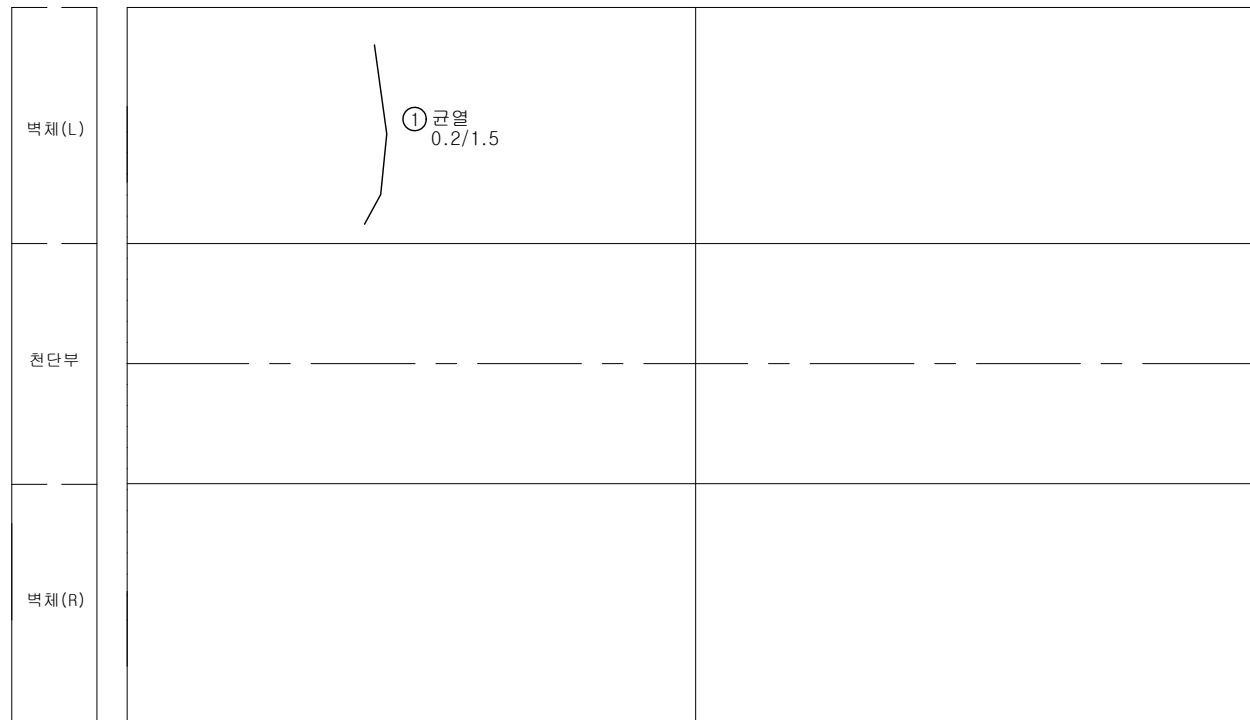
ID : 오리울생태터널 STA.1k000 ~ 020

| 번호 | 구분 | 결함 내용 | 손상규모 | | | | | | 비고 |
|---|---|---|---|---|---|---|---|---|---|
| 1 | 신규 | 균열 | 0.2 | - | 1.5 | 1 | 1.5 | m | - |

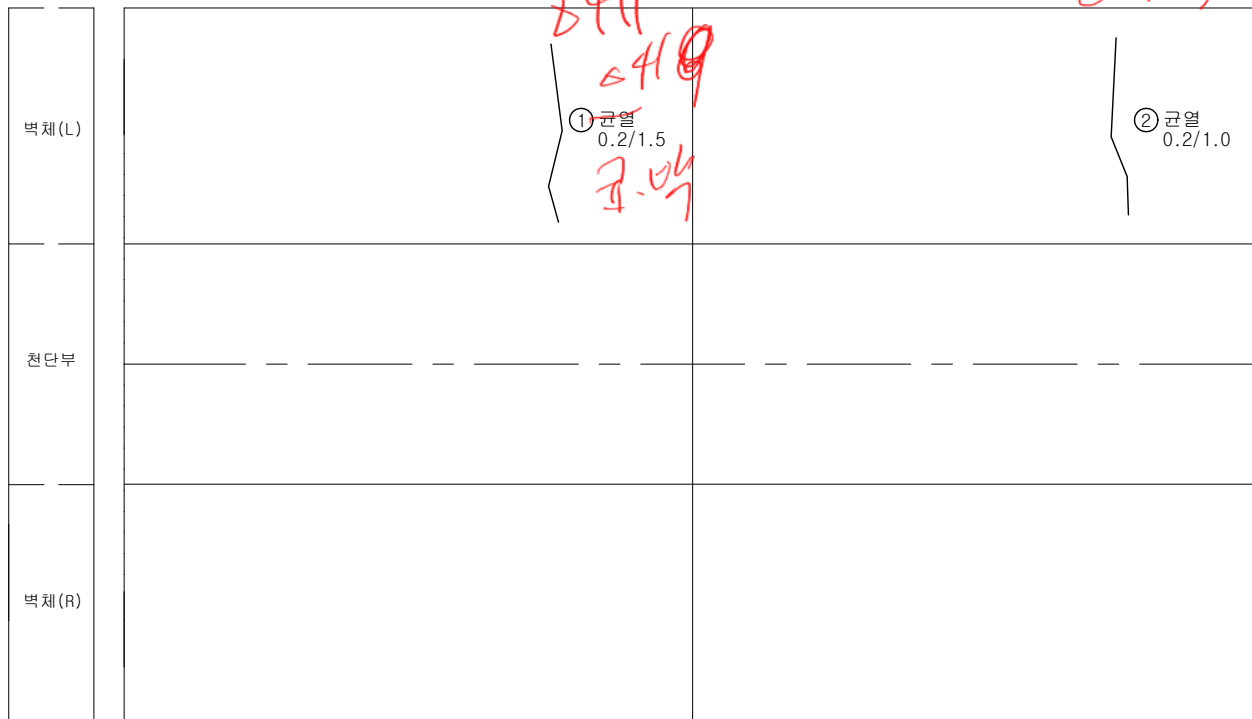
ID : 오리울생태터널 STA.1k020 ~ 040

| 번호 | 구분 | 결함내용 | 손상규모 | | | | | | 비고 |
|---|---|---|---|---|---|---|---|---|---|
| 1 | 신규 | 균열 | 0.2 | - | 1.5 | 1 | 1.5 | m | - |
| 2 | 신규 | 균열 | 0.2 | - | 1.0 | 1 | 1.0 | m | - |

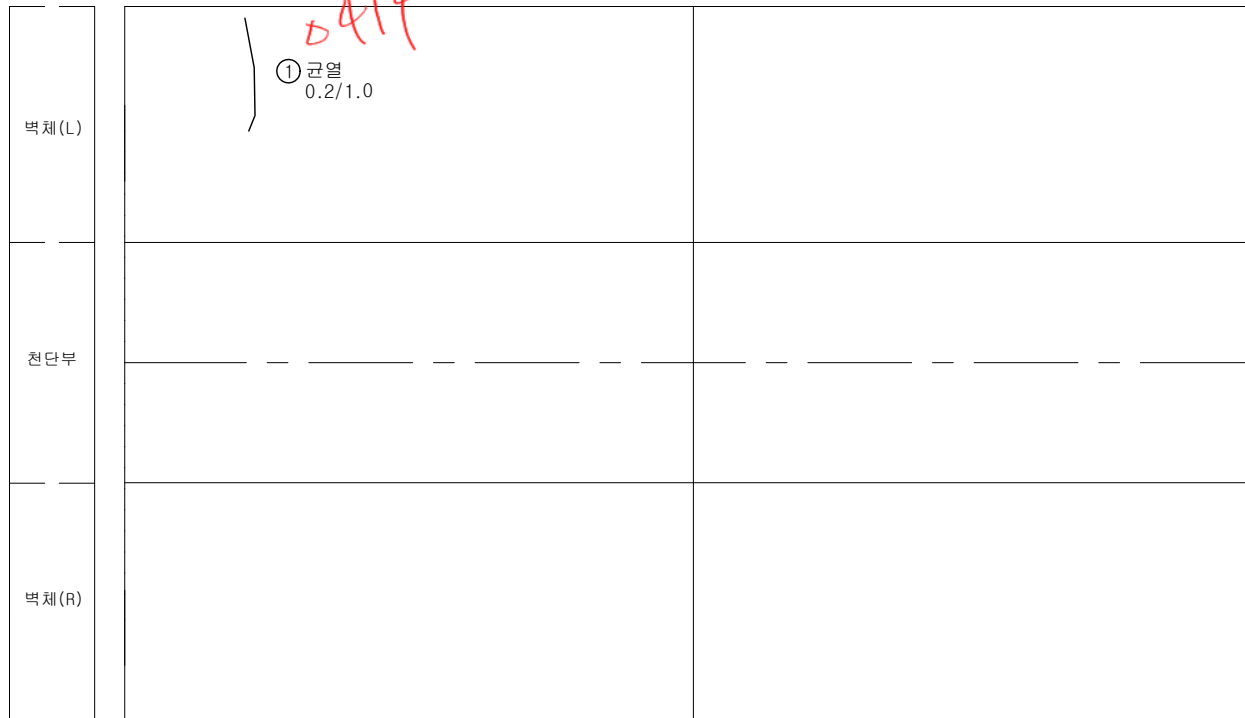
ID : 오리울생태터널 STA.1k040 ~ 060

| 번호 | 구분 | 결함 내용 | 손상규모 | | | | | | 비고 |
|---|---|---|---|---|---|---|---|---|---|
| 1 | 신규 | 균열 | 0.2 | - | 1.0 | 1 | 1.0 | m | - |

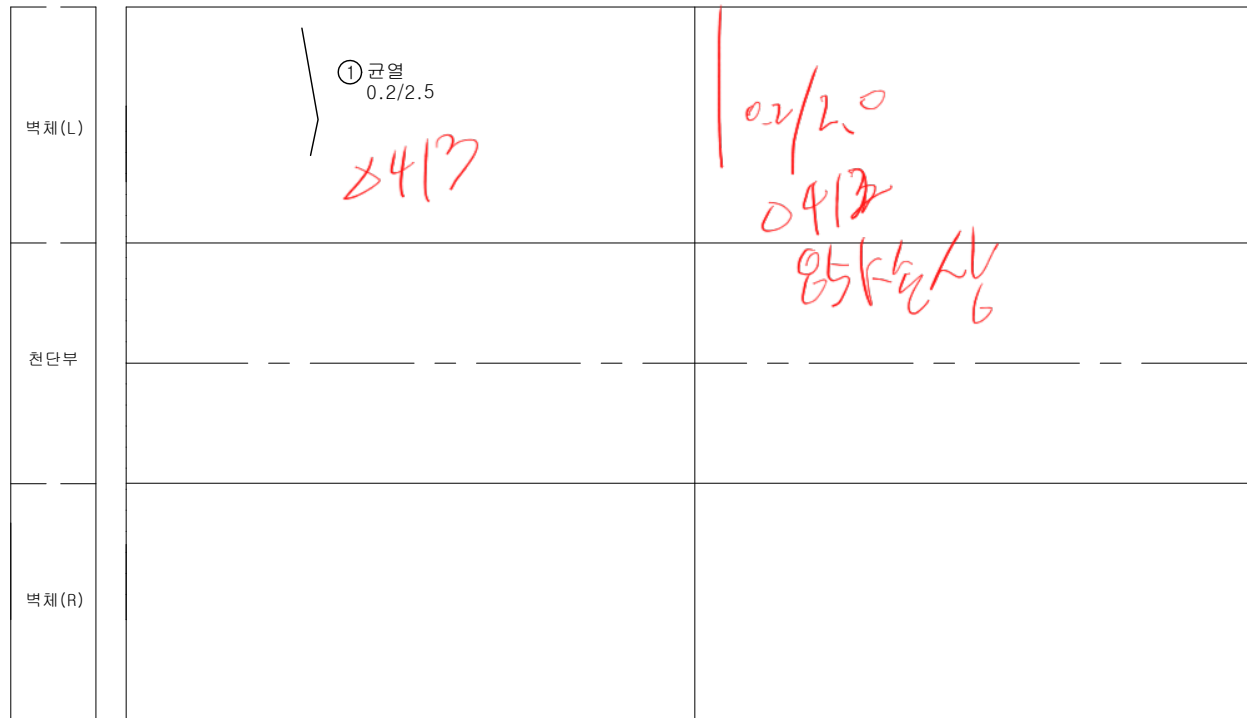
ID : 오리울생태터널 STA.1k060 ~ 080

| 번호 | 구분 | 결함내용 | 손상규모 | | | | | | 비고 |
|---|---|---|---|---|---|---|---|---|---|
| 1 | 신규 | 균열 | 0.2 | - | 2.5 | 1 | 2.5 | m | - |

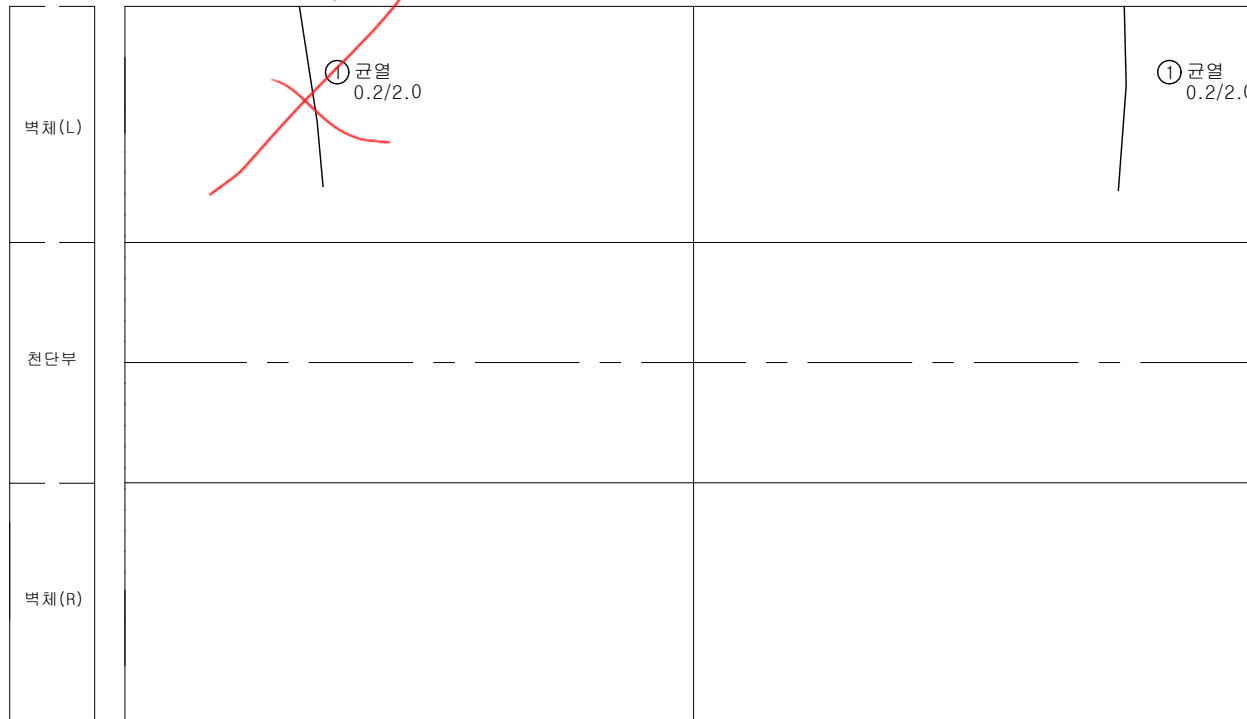
ID : 오리울생태터널 STA.1k080 ~ 100

| 번호 | 구분 | 결함 내용 | 손상규모 | | | | | | 비고 |
|---|---|---|---|---|---|---|---|---|---|
| 1 | 신규 | 균열 | 0.2 | - | 2.0 | 1 | 2.0 | m | - |
| 2 | 신규 | 균열 | 0.2 | - | 2.0 | 1 | 2.0 | m | - |
