## 12. 오리울생태터널 (평택방향)

ID : 오리울생태터널 STA.1k000 ~ 020

| 용역명 | 서부내륙고속도로 2025년 시설물 정기안전점검 용역(하반기) |
| 시설물명 | 오리울생태터널(평택방향) |

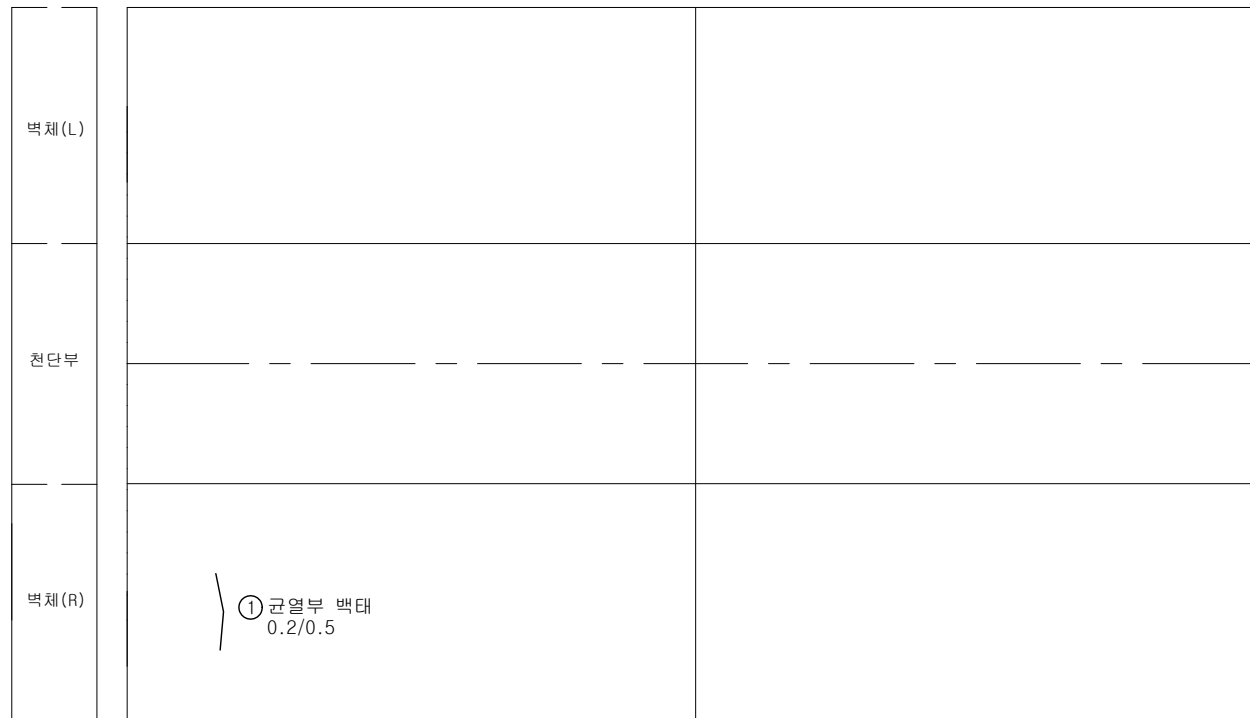
| 도면번호 | 01 |

| 번호 | 구분 | 결함 내용 | 손상규모 | | | | | | 비고 |
|---|---|---|---|---|---|---|---|---|---|
| 1 | 신규 | 균열부 백태 | 0.2 | - | 0.5 | 1 | 0.5 | m | - |

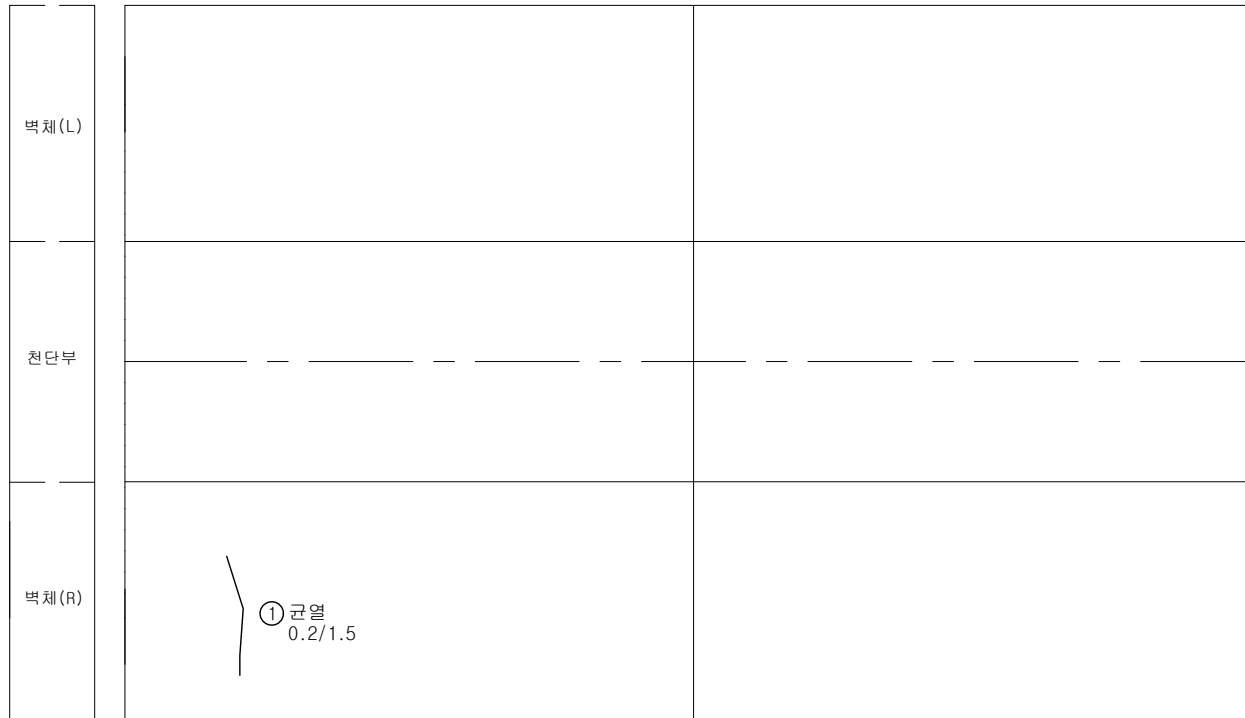
| 도면번호 | 05 |

ID : 오리울생태터널 STA.1k080 ~ 100

| 번호 | 구분 | 결함 내용 | 손상규모 | | | | | | 비고 |
|---|---|---|---|---|---|---|---|---|---|
| 1 | 신규 | 균열 | 0.2 | - | 1.5 | 1 | 1.5 | m | - |
