4. 콘크리트옹벽(4+280~4+520)

ID : STA.4+240.00 ~ STA.4+520.00

| 용역명 | 서부내륙고속도로 2025년 시설물 정기안전점검 용역(하반기) |
| 시설물명 | 4. 콘크리트옹벽(4+280~4+520) |

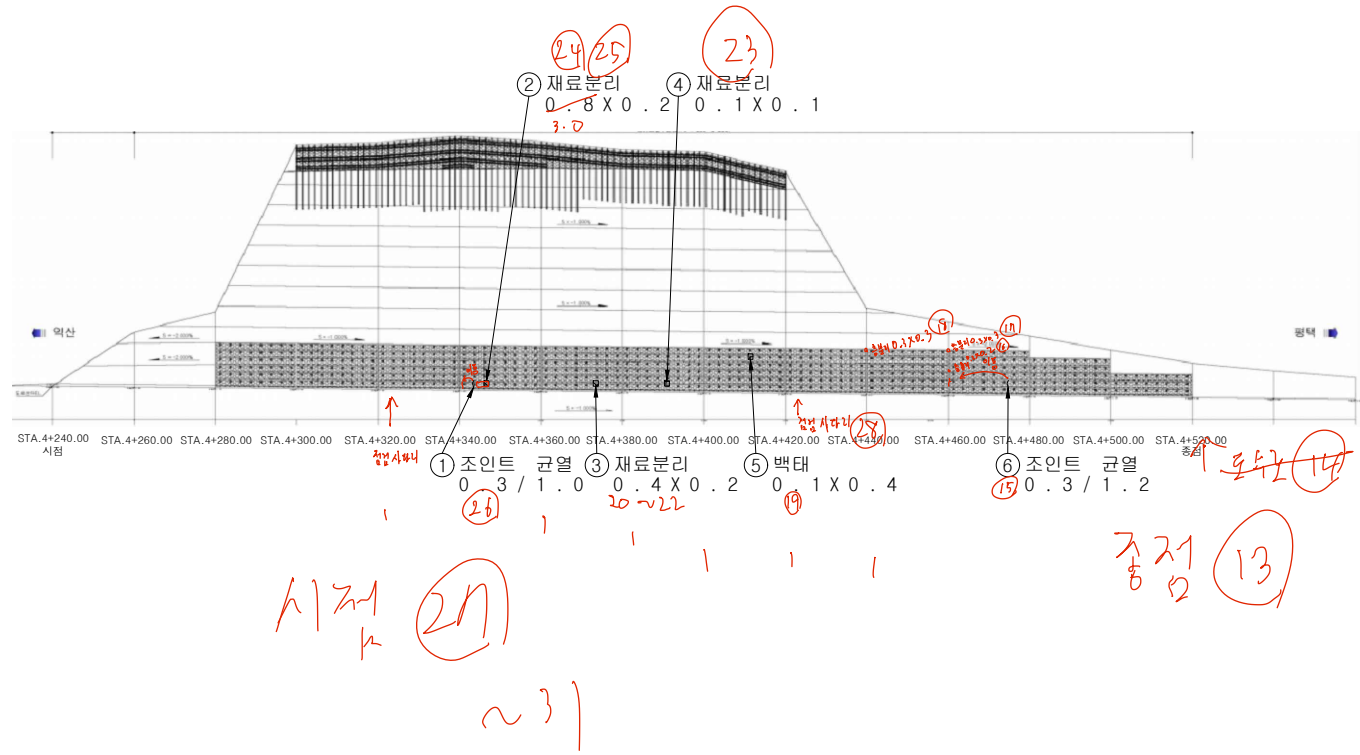
손상 현황 표

| 번호 | 구분 | 결함내용 | 손상규모 | | | | | | 비고 |
|---|---|---|---|---|---|---|---|---|---|
| 1 | 기존 | 조인트 균열 | 0.3 | - | 1.0 | 1 | 1.00 | m | - |
| 2 | 기존 | 재료분리 | - | 0.8 | 0.2 | 1 | 0.16 | m' | - |
| 3 | 기존 | 재료분리 | - | 0.4 | 0.2 | 1 | 0.08 | m' | - |
| 4 | 기존 | 박락 | - | 0.1 | 0.1 | 1 | 0.01 | m' | - |
| 5 | 기존 | 백태 | - | 0.1 | 0.4 | 1 | 0.04 | m' | - |
| 6 | 기존 | 조인트 균열 | 0.3 | - | 1.2 | 1 | 1.20 | m | - |
