신월여의지하도로 안전점검(정기,정밀)용역  
(정밀안전점검)

## 외관조사망도

신월여의지하도로(여의도 RAMP-C)

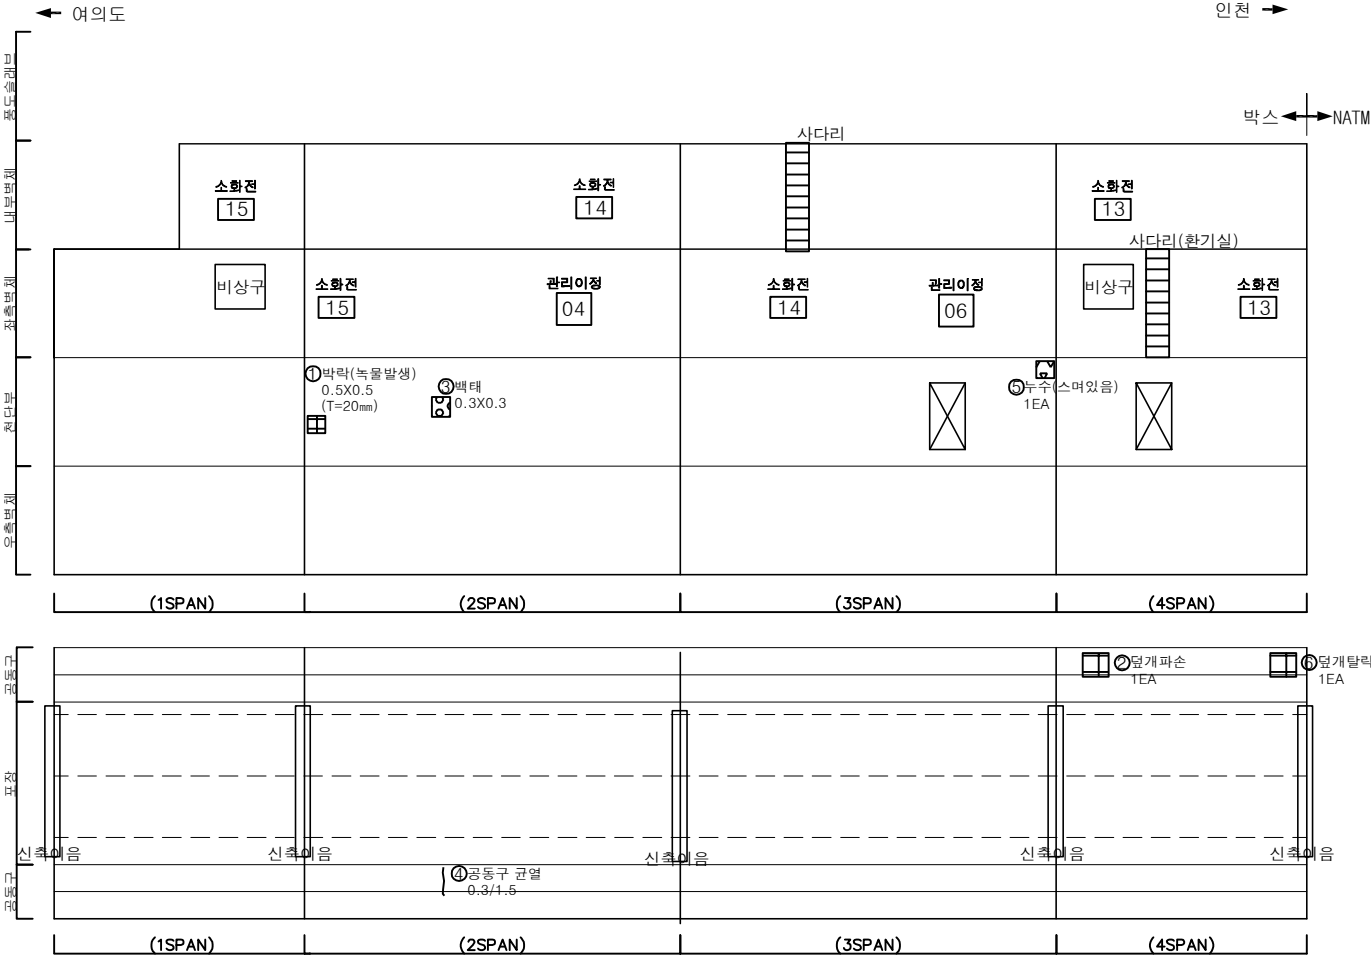
| | | | | 도 면 번호 | 01 |

| 번호 | 발생년도 | 부재 | 위치 | 손상내용 | 손상현황 | | | | | | 비고 |
|---|---|---|---|---|---|---|---|---|---|---|---|
| 1 | 23상 | 천단부 | S 002 | 박락 | - | 0.5 | 0.5 | m <sup>2</sup> | 1 | 0.25 | |
| 2 | 23상 | 공동구 | S 004 | 공동구 덮개파손 | - | - | - | EA | 1 | 1.00 | |
| 3 | 24상 | 천단부 | S 002 | 벽태 | - | 0.3 | 0.3 | m <sup>2</sup> | 1 | 0.09 | |
| 4 | 24상 | 공동구 | S 002 | 공동구 균열(폭0.3mm) | 0.3 | 1.5 | - | m | 1 | 1.50 | |
| 5 | 24상 | 천단부 | S 003 | 누수(스며있음) | - | - | - | EA | 1 | 1.00 | |
| 6 | 25상 | 공동구 | S 004 | 공동구 덮개탈락 | - | - | - | EA | 1 | 1.00 | |

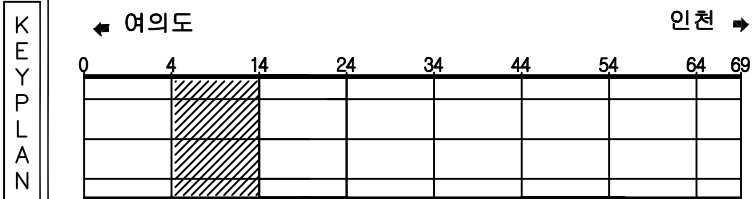
| | | | | 도 면 번 호<br>02 |

| | | | | 도 면 명<br>신월여의지하도로-여의도방화 RAMP-C NATM 11~20구간 |

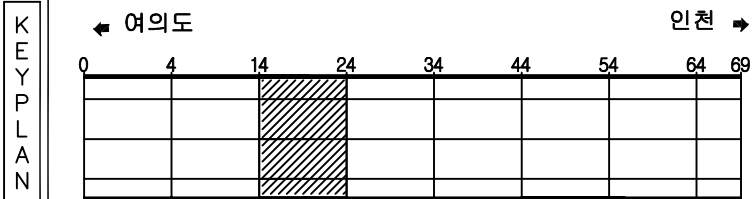
| | 부 식 | | 좌굴, 변형 | | 기 타 | 도 면 번 호<br>03 |

| | 철근노출 | | 침 하 | | 열 화 | 도 면 명<br>신월여의지하도로-여의도방향 RAMP-C NATM 21~30구간 |

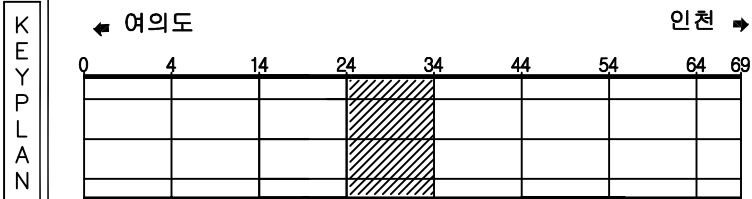
| | | | | 도 면 번호<br>04 |

| | | | | 도 면 명<br>신월여의지하도로-여의도방향 RAMP-C NATM 31~40구간 |

| 번호 | 발생년도 | 부재 | 위치 | 손상내용 | 손상현황 | | | | | | 비고 |
|---|---|---|---|---|---|---|---|---|---|---|---|
| 1 | 22년 | 내부벽체 | S 038 | 누수흔적 | - | 0.2 | 2.5 | m | 1 | 0.50 | 25% 보수 |
| 2 | 24년 | 천단부 | S 042 | 단면불량 | - | 0.2 | 0.2 | m | 1 | 0.04 | 25% 보수 |
| 3 | 24년 | 포장부 | S 040 | 포장 불량 | - | 9.0 | 5.0 | m | 1 | 45.00 | 25% 보수 |
| 4 | 24년 | 포장부 | S 041 | 포장 불량 | - | 9.0 | 5.0 | m | 1 | 45.00 | 25% 보수 |

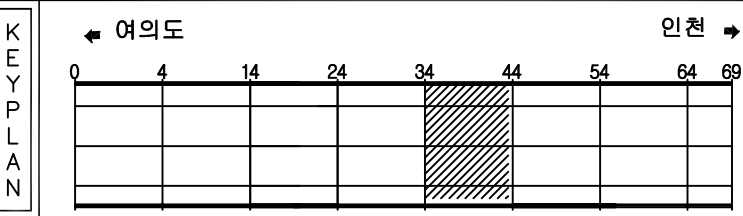
| 범<br>례 | 균열 | 망상균열 | 재료분리 | 발 주 처 | 서울터널주식회사 |
|---|---|---|---|---|---|
| | 누수, 습윤부 | 벽 폐 | 퇴적물 | 도 면 명 | 신월여의지하도로-여의도방향 RAMP-C NATM 41~50구간 |

| 번호 | 발생<br>년도 | 부재 | 위치 | 손상내용 | 손상현황 | | | | | | 비고 |
|---|---|---|---|---|---|---|---|---|---|---|---|
| 3 | 23상 | 천단부 | S 046 | 균열(폭0.3mm이상) | 0.5 | 8.0 | - | m | 1 | 8.00 | 2차 보강 |
| 4 | 23상 | 천단부 | S 047 | 균열(폭0.3mm이상) | 0.5 | 8.0 | - | m | 1 | 8.00 | 2차 보강 |
| 5 | 23상 | 천단부 | S 050 | 균열(폭0.3mm이상) | 0.5 | 8.0 | - | m | 1 | 8.00 | 2차 보강 |
| 6 | 23상 | 천단부 | S 051 | 균열(폭0.3mm이상) | 0.5 | 8.0 | - | m | 1 | 8.00 | 2차 보강 |
| 7 | 23상 | 천단부 | S 045 | 균열(폭0.3mm이상) | 0.5 | 8.0 | - | m | 1 | 8.00 | |
| 8 | 23상 | 천단부 | S 052 | 균열(폭0.3mm이상) | 0.5 | 6.0 | - | m | 1 | 6.00 | |
| 10 | 24상 | 천단부 | S 048 | 균열(폭0.3mm이상) | 0.3 | 8.0 | - | m | 1 | 8.00 | |

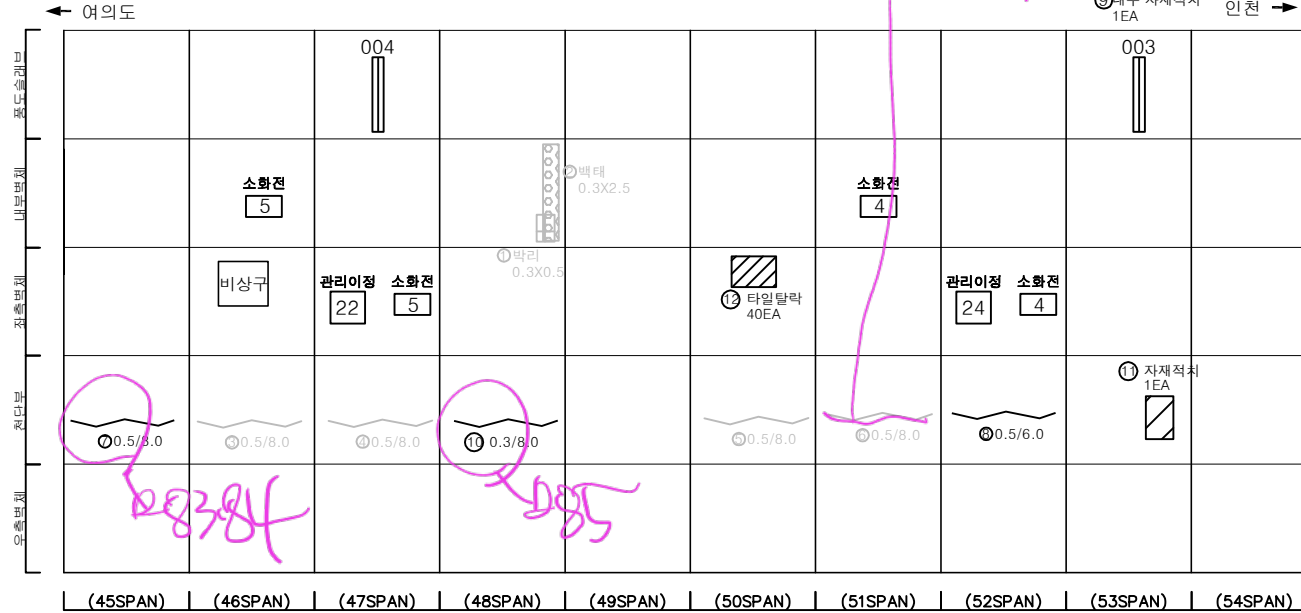
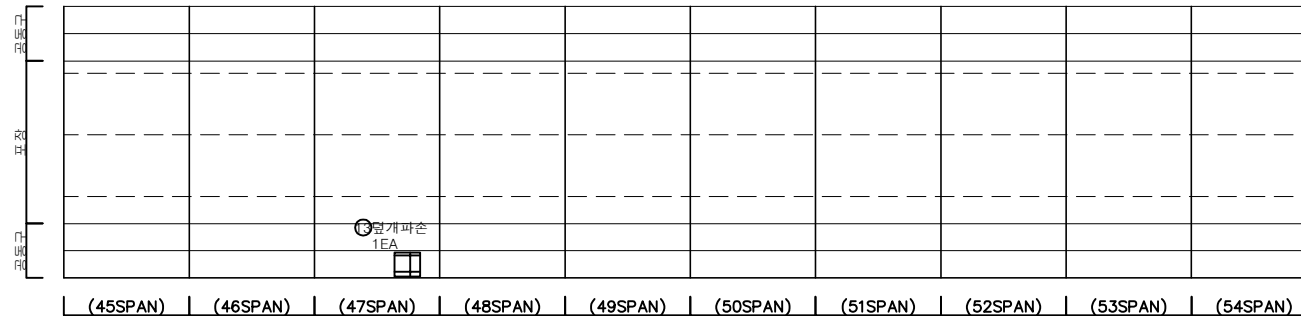
| | | | 06 |

| 번호 | 발생<br>년도 | 부재 | 위치 | 손상내용 | 손상현황 | | | | | | 비고 |
|---|---|---|---|---|---|---|---|---|---|---|---|
| 1 | 22하 | 내부벽체 | S 048 | 박리 | - | 0.3 | 0.5 | m <sup>2</sup> | 1 | 0.15 | 2차 보강 |
| 2 | 22하 | 내부벽체 | S 048 | 벽체 | - | 0.3 | 2.5 | m <sup>2</sup> | 1 | 0.75 | 2차 보강 |
| 9 | 24상 | 통도슬래브 | S 053 | 내부 자재적치 | - | - | - | EA | 1 | 1.00 | |
| 11 | 25상 | 천단부 | S 053 | 자재적치 | - | - | - | EA | 1 | 1.00 | |
| 12 | 25상 | 측벽부 | S 050 | 타일탈락 | - | - | - | EA | 40 | 40.00 | |
| 13 | 25하 | 공동구 | S 047 | 공동구 덮개파손 | - | - | - | EA | 1 | 1.00 | |

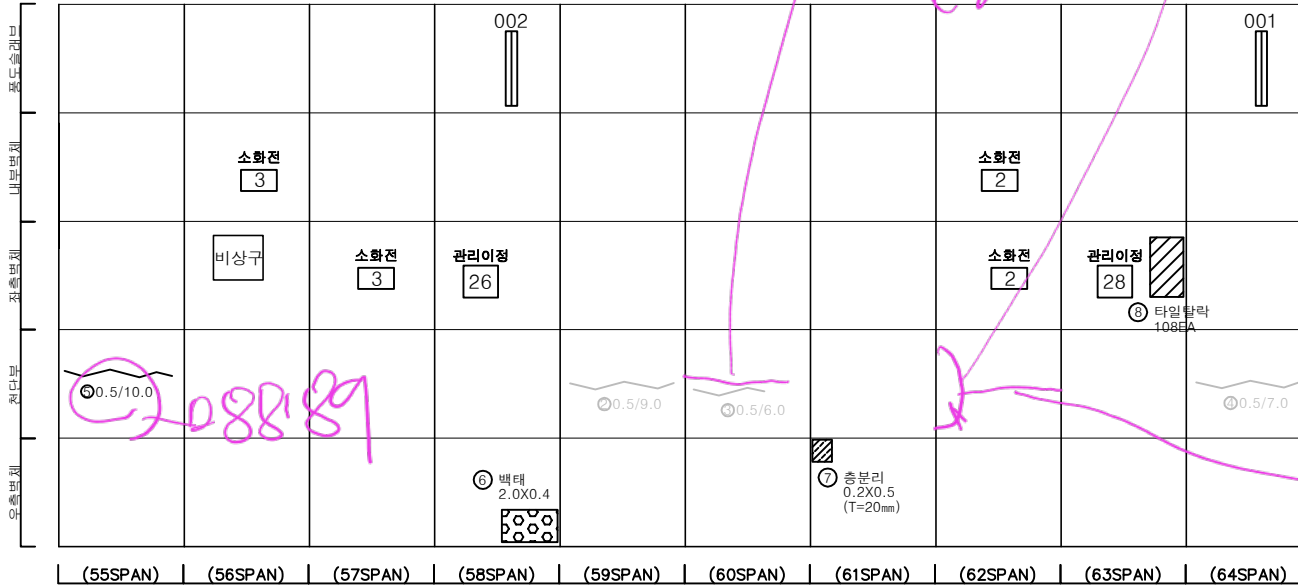
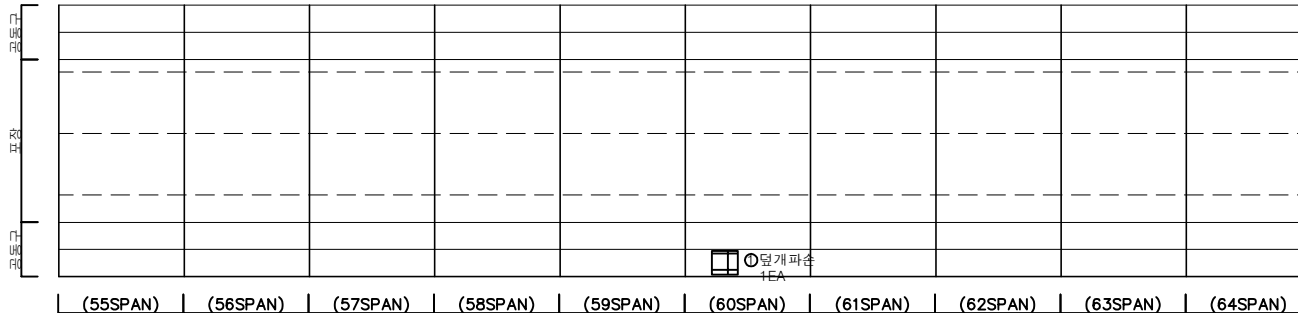
| 도 면 번호 | 07 |

| 번호 | 발생년도 | 부재 | 위치 | 손상내용 | 손상현황 | | | | | | 비고 |
|---|---|---|---|---|---|---|---|---|---|---|---|
| 1 | 22하 | 공동구 | S 060 | 공동구 덮개파손 | - | - | - | EA | 1 | 1.00 | |
| 2 | 23상 | 천단부 | S 059 | 균열(폭0.3mm이상) | 0.5 | 9.0 | - | m | 1 | 9.00 | 25하 보강 |
| 3 | 23상 | 천단부 | S 060 | 균열(폭0.3mm이상) | 0.5 | 8.0 | - | m | 1 | 8.00 | 25하 보강 |
| 4 | 23상 | 천단부 | S 064 | 균열(폭0.3mm이상) | 0.5 | 7.0 | - | m | 1 | 7.00 | 25하 보강 |
| 5 | 25상 | 천단부 | S 065 | 균열(폭0.3mm이상) | 0.5 | 10.0 | - | m | 1 | 10.00 | |
| 6 | 25하 | 측벽부 | S 058 | 벽태 | - | 2.0 | 0.4 | m <sup>2</sup> | 1 | 0.80 | |
| 7 | 25하 | 측벽부 | S 061 | 층분리 | - | 0.2 | 0.5 | m <sup>2</sup> | 1 | 0.10 | |
| 8 | 25하 | 측벽부 | S 063 | 타일탈락 | - | - | - | EA | 108 | 108.00 | |

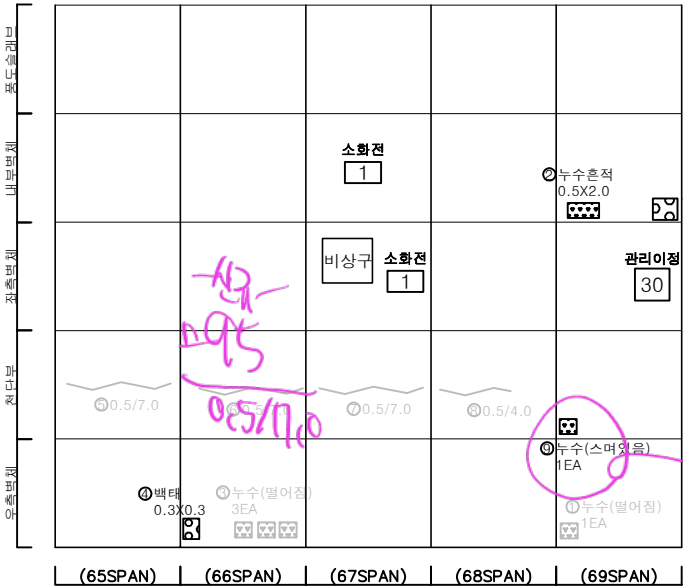
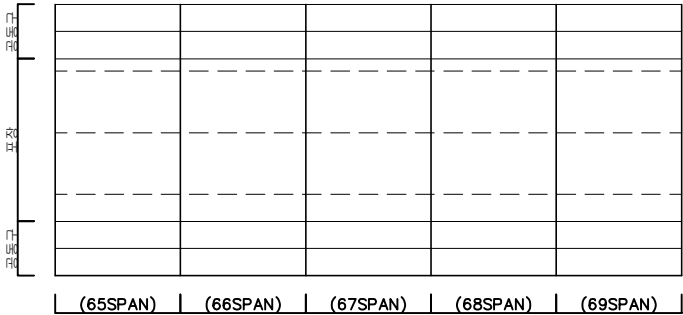
| 도면번호 | 08 |

| 번호 | 발생년도 | 부재 | 위치 | 손상내용 | 손상현황 | | | | | | 비고 |
|---|---|---|---|---|---|---|---|---|---|---|---|
| 1 | 22상 | 측벽부 | S 069 | 누수(떨어짐) | - | - | - | EA | 1 | 1.00 | 2차 보수 |
| 2 | 22상 | 내부벽체 | S 069 | 누수흔적 | - | 0.5 | 2.0 | m | 1 | 1.00 | |
| 3 | 22하 | 측벽부 | S 066 | 누수(떨어짐) | - | - | - | EA | 3 | 3.00 | 2차 보수 |
| 4 | 22하 | 측벽부 | S 066 | 백태 | - | 0.3 | 0.3 | m | 1 | 0.09 | |
| 5 | 23상 | 천단부 | S 065 | 균열(폭0.3mm이상) | 0.5 | 7.0 | - | m | 1 | 7.00 | 2차 보수 |
| 6 | 23상 | 천단부 | S 066 | 균열(폭0.3mm이상) | 0.5 | 7.0 | - | m | 1 | 7.00 | 2차 보수 |
| 7 | 23상 | 천단부 | S 067 | 균열(폭0.3mm이상) | 0.5 | 7.0 | - | m | 1 | 7.00 | 2차 보수 |
| 8 | 23상 | 천단부 | S 068 | 균열(폭0.3mm이상) | 0.5 | 4.0 | - | m | 1 | 4.00 | 2차 보수 |
| 9 | 23상 | 천단부 | S 069 | 누수(스며있음) | - | - | - | EA | 1 | 1.00 | |
| 10 | 24상 | 내부벽체 | S 069 | 백태 | - | 0.5 | 0.5 | m | 1 | 0.25 | |
