신월여의지하도로 안전점검(정기,정밀)용역  
(정밀안전점검)

## 외관조사망도

신월여의지하도로(전기실 외)

ID : 신월여의지하도로-여의도방향 전기실

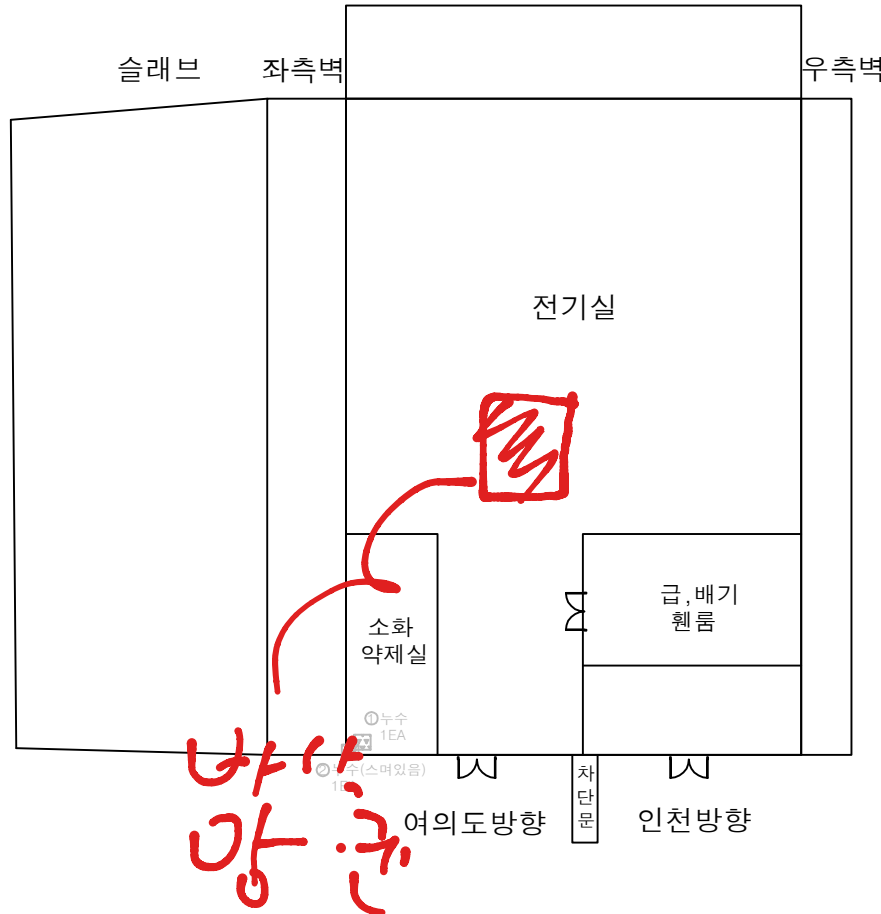
| 도면번호 | 01 |

| 번호 | 발생년도 | 부재 | 위치 | 손상내용 | 손상현황 | | | | | | 비고 |
|---|---|---|---|---|---|---|---|---|---|---|---|
| 1 | 22상 | 전기실 | 소화약제실 | 누수 | - | - | - | EA | 1 | 1.00 | 22상 보수 |
| 2 | 23상 | 전기실 | 소화약제실 | 누수(스며있음) | - | - | - | EA | 1 | 1.00 | 23상 보수 |

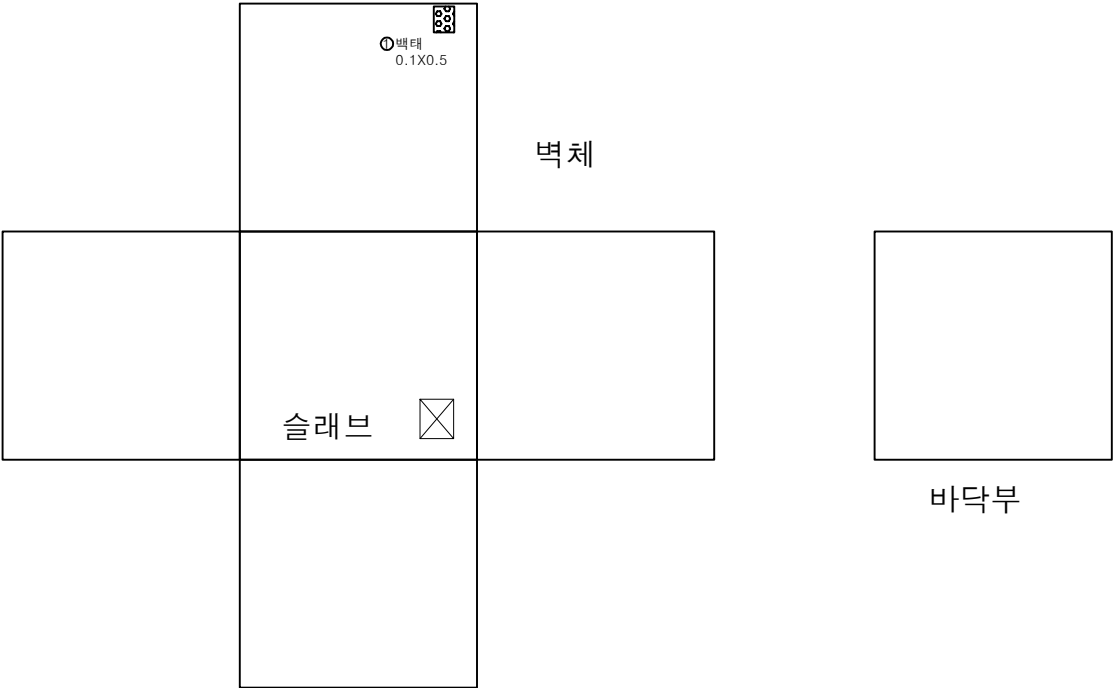
| 도 면 번호 | 06 |

| 번호 | 발생<br>년도 | 부재 | 위치 | 손상내용 | 손상현황 | | | | | | 비고 |
|---|---|---|---|---|---|---|---|---|---|---|---|
| 1 | 25상 | 수문 | 벽체 | 백태 | - | 0.1 | 0.5 | m <sup>2</sup> | 1 | 0.05 | |
