신월여의지하도로 안전점검(정기,정밀)용역  
(정밀안전점검)

외관조사망도  
신월여의지하도로(전기실 외)

서울터널주식회사

(주)명성엔지니어링

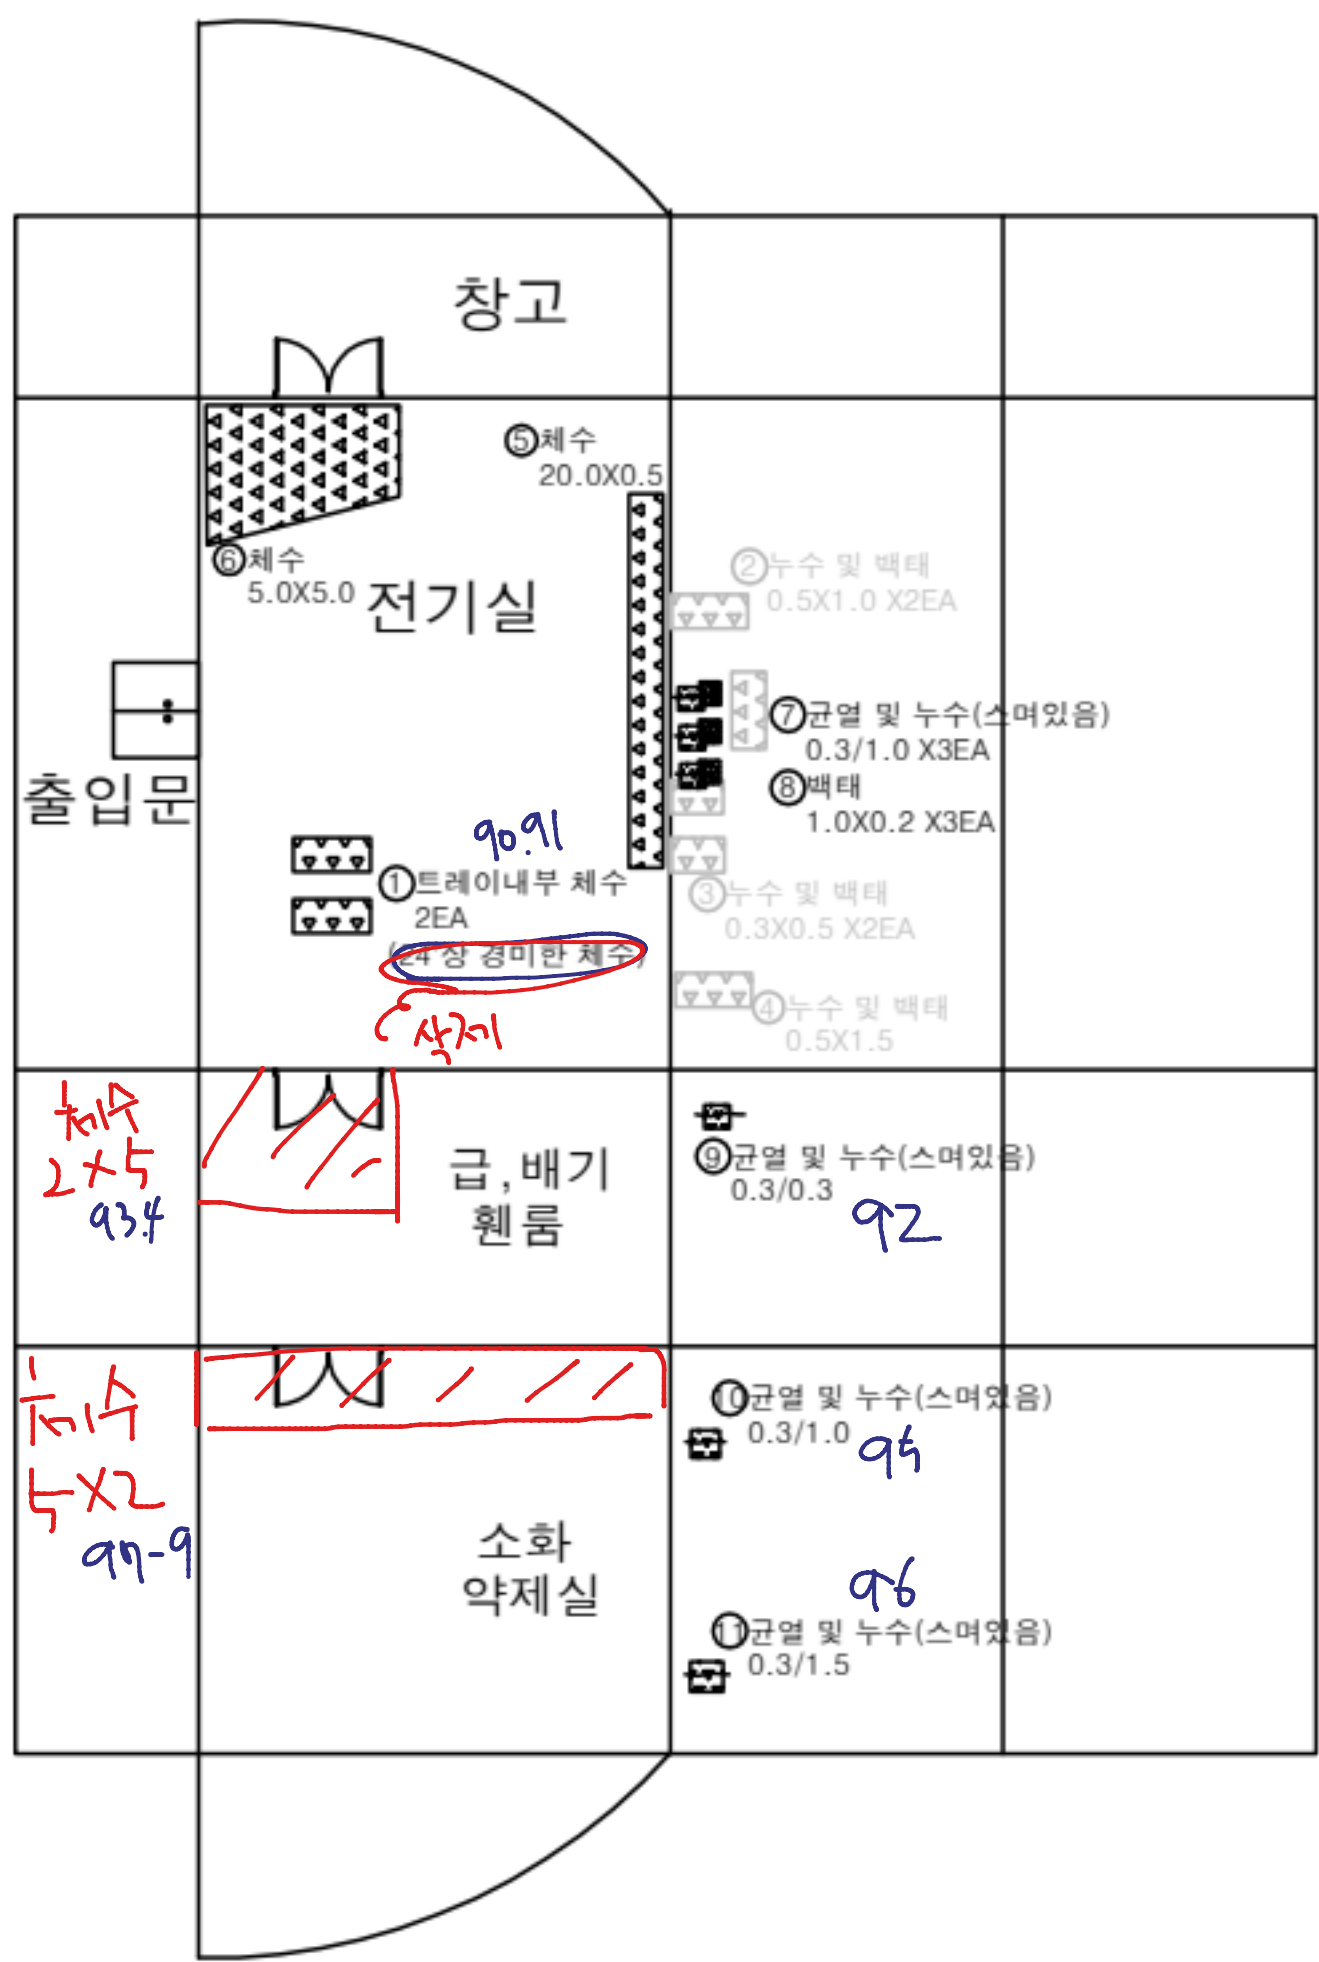
| | | | | 신월여의지하도로-인천방향 전기실 |

| 번호 | 발생년도 | 부재 | 위치 | 손상내용 | 손상현황 | | | | | | 비고 |
|---|---|---|---|---|---|---|---|---|---|---|---|
| 1 | 22상 | 전기실 | 바닥 | 트레이내부 채수 | - | - | - | EA | 2 | 2.00 | |
| 2 | 23하 | 전기실 | 벽체 | 누수 및 벽태 | - | 0.5 | 1.0 | m | 2 | 1.00 | 25'상 보수 |
| 3 | 23하 | 전기실 | 벽체 | 누수 및 벽태 | - | 0.3 | 0.5 | m | 2 | 0.30 | 24'상 보수 |
| 4 | 24상 | 전기실 | 벽체 | 누수 및 벽태 | - | 0.5 | 1.5 | m | 1 | 0.75 | 25'상 보수 |
| 5 | 24하 | 전기실 | 바닥 | 채수 | - | 20.0 | 0.5 | m | 1 | 10.00 | |
| 6 | 25상 | 전기실 | 바닥 | 채수 | - | 5.0 | 5.0 | m | 1 | 25.00 | 손상증가 |
| 7 | 25하 | 전기실 | 벽체 | 균열 및 누수(스머있음) | 0.3 | 1.0 | - | m | 3 | 3.00 | |
| 8 | 25하 | 전기실 | 벽체 | 벽태 | - | 1.0 | 0.2 | m | 3 | 0.60 | |
| 9 | 25하 | 전기실 | 벽체 | 균열 및 누수(스머있음) | 0.3 | 0.3 | - | m | 1 | 0.30 | |
| 10 | 25하 | 전기실 | 벽체 | 균열 및 누수(스머있음) | 0.3 | 1.0 | - | m | 1 | 1.00 | |
| 11 | 25하 | 전기실 | 벽체 | 균열 및 누수(스머있음) | 0.3 | 1.5 | - | m | 1 | 1.50 | |

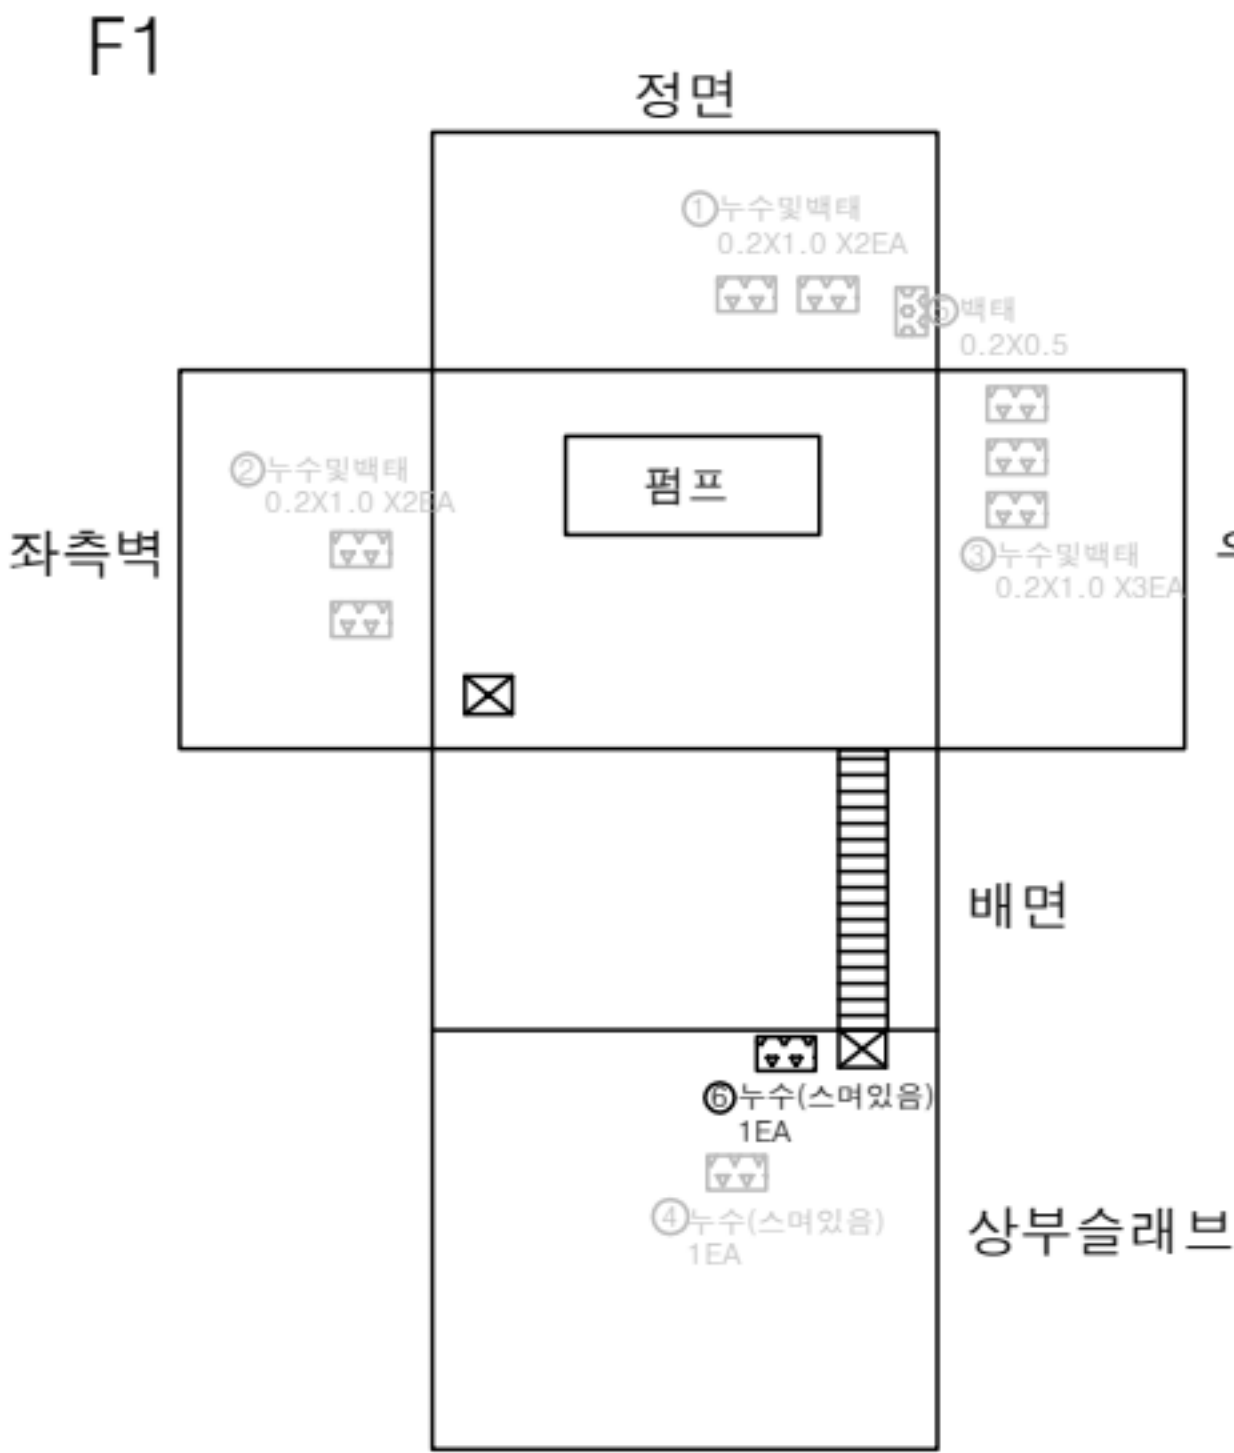
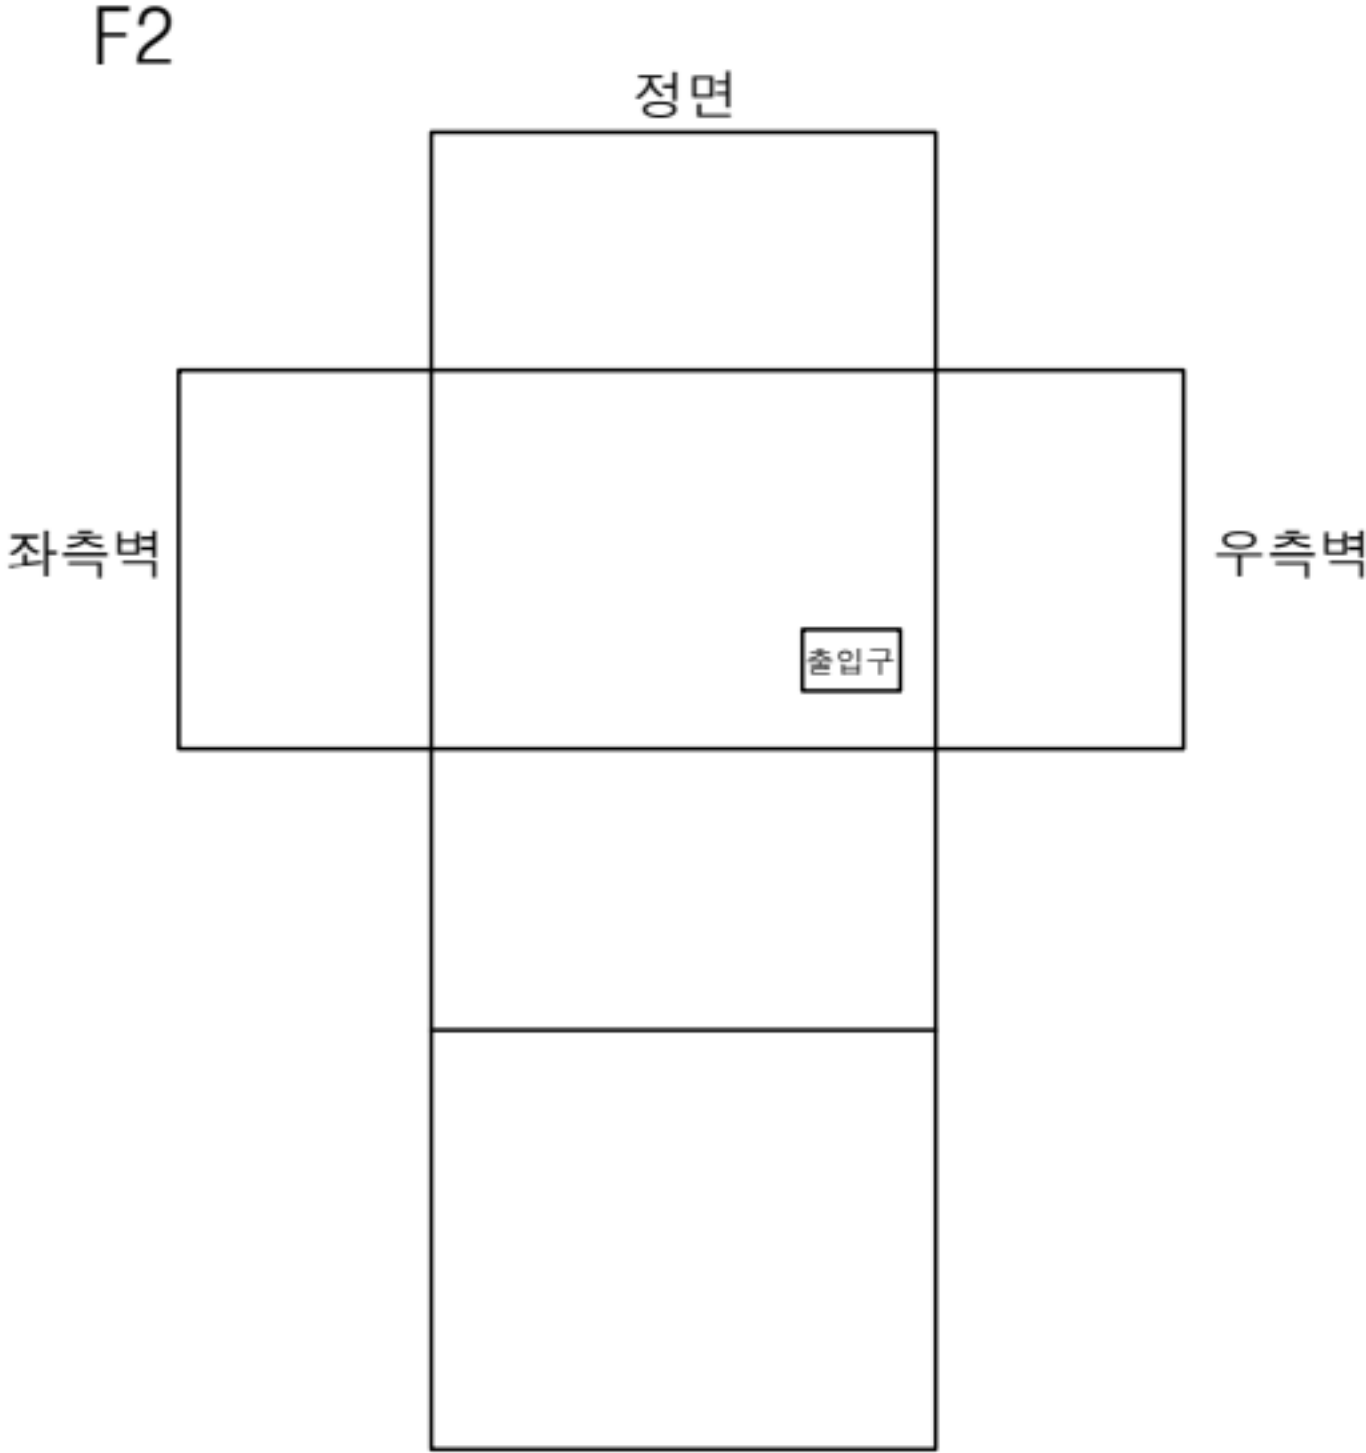
| 도면명 | 신월여의지하도로-인천방향 소화수조 |

| 번호 | 발생년도 | 부재 | 위치 | 손상내용 | 손상현황 | | | | | | 비고 |
|---|---|---|---|---|---|---|---|---|---|---|---|
| 1 | 22상 | 소화수조 | 정면 | 누수및벽태 | - | 0.2 | 1.0 | ㎡ | 2 | 0.40 | 25'상 보수 |
| 2 | 22상 | 소화수조 | 좌측벽 | 누수및벽태 | - | 0.2 | 1.0 | ㎡ | 2 | 0.40 | 25'상 보수 |
| 3 | 22상 | 소화수조 | 우측벽 | 누수및벽태 | - | 0.2 | 1.0 | ㎡ | 3 | 0.60 | 25'상 보수 |
| 4 | 23상 | 소화수조 | 상부슬래브 | 누수(스며있음) | - | - | - | EA | 1 | 1.00 | 25'상 보수 |
| 5 | 23하 | 소화수조 | 정면 | 벽태 | - | 0.2 | 0.5 | ㎡ | 1 | 0.10 | 25'상 보수 |
| 6 | 24하 | 소화수조 | 상부슬래브 | 누수(스며있음) | - | - | - | EA | 1 | 1.00 | |

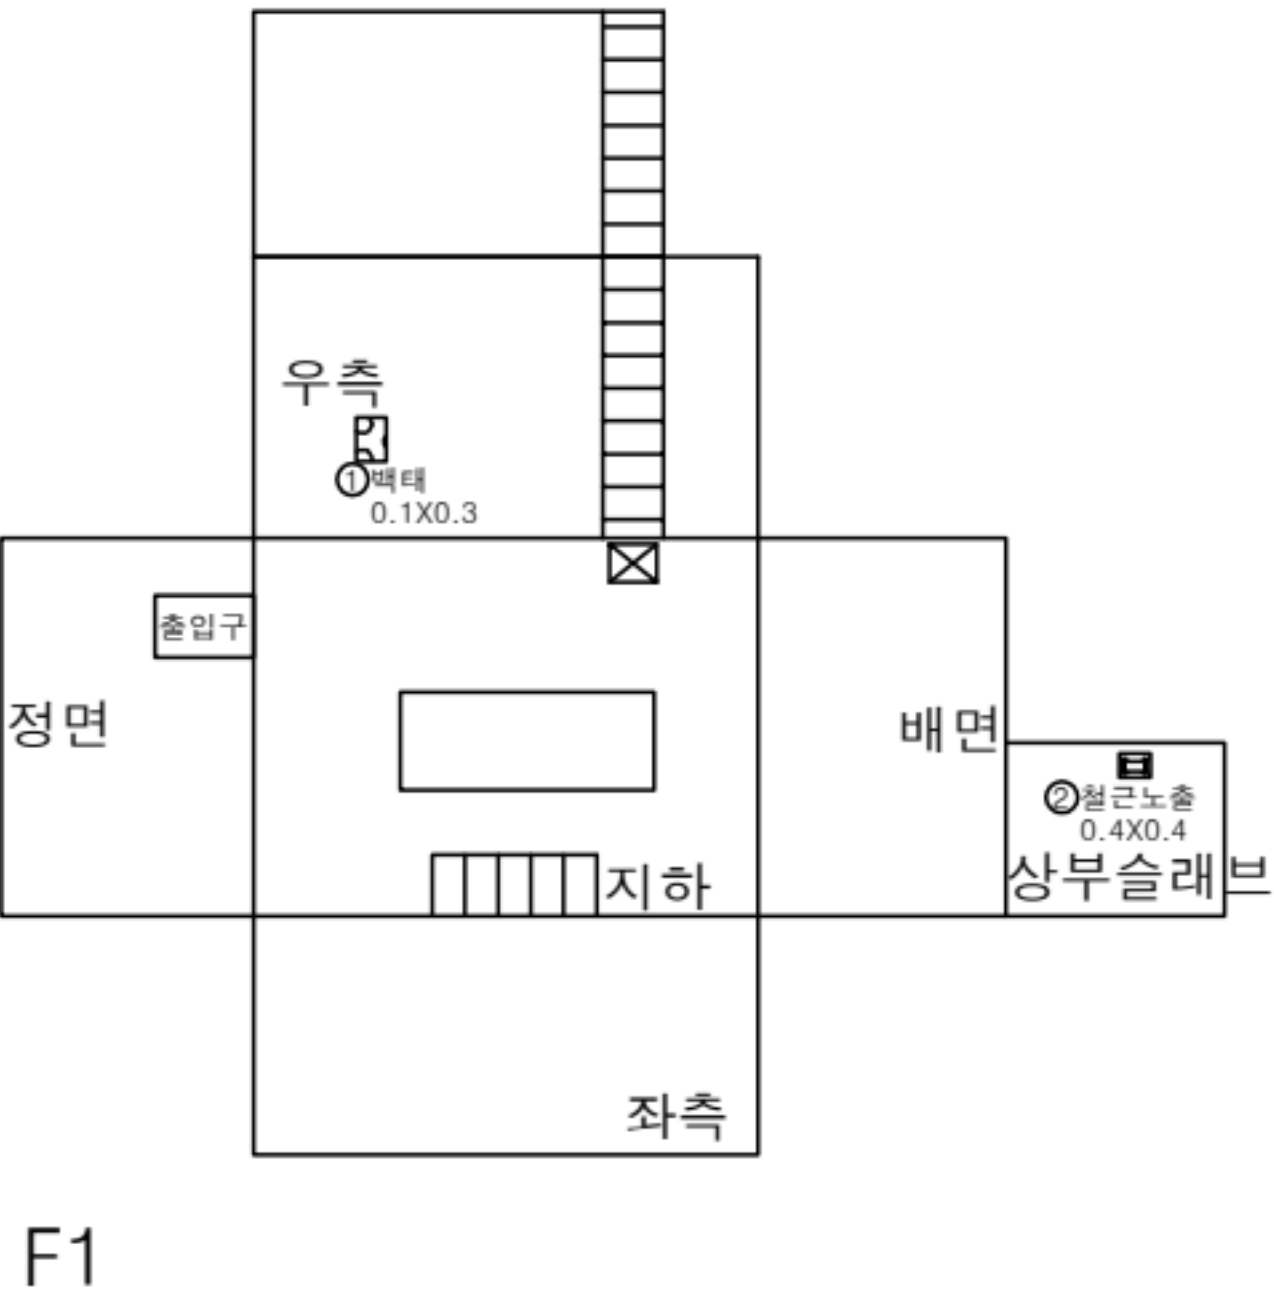
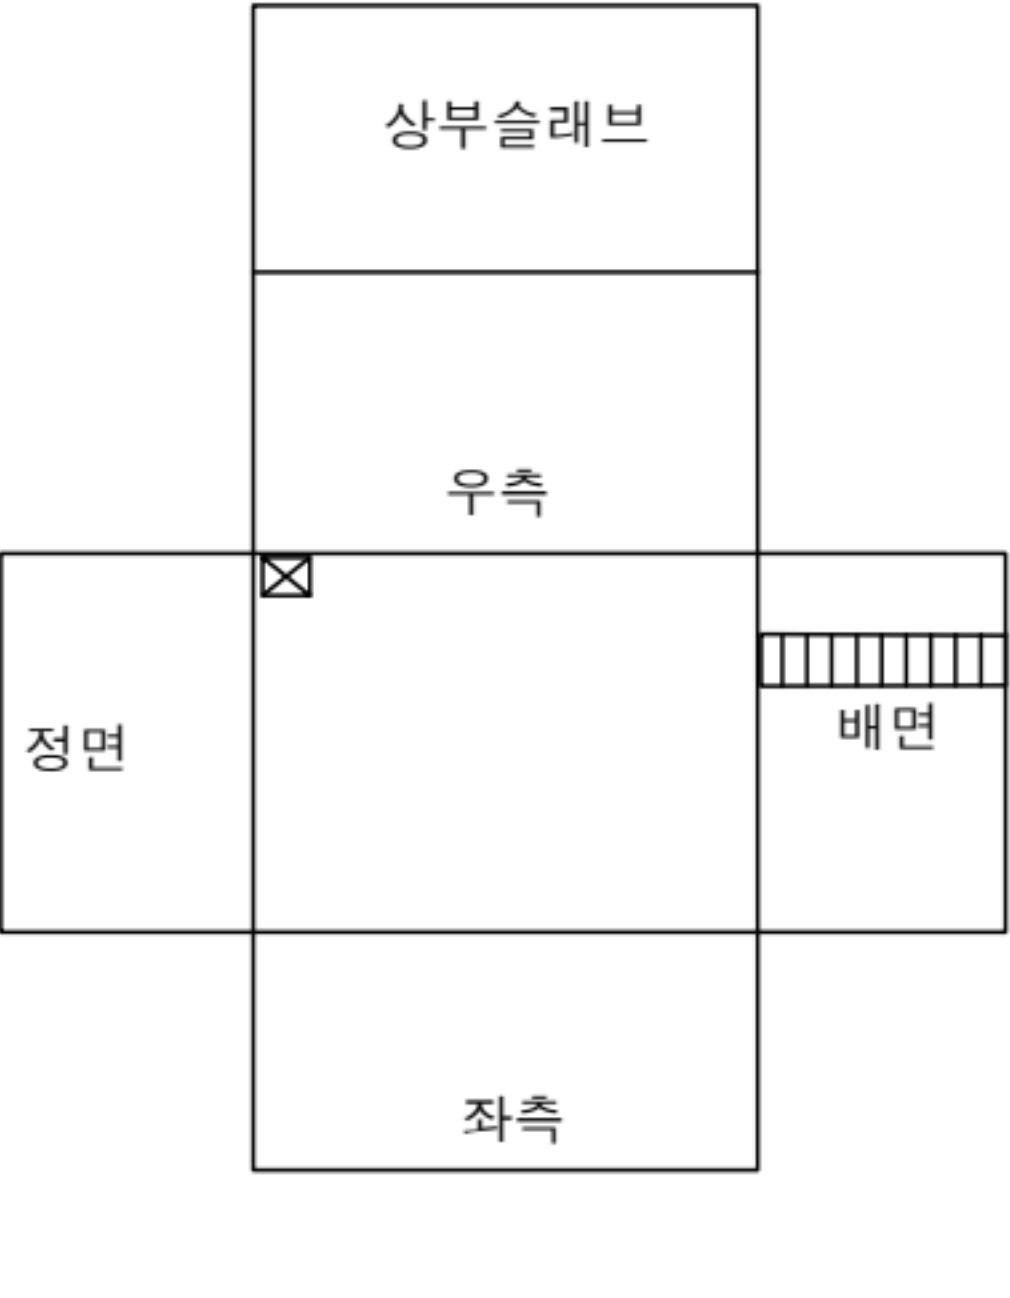
신월여의지하도로-인천방향 펌프실

| 번호 | 발생<br>년도 | 부재 | 위치 | 손상내용 | 손상현황 | | | | | | 비 고 |
|---|---|---|---|---|---|---|---|---|---|---|---|
| 1 | 24상 | 펌프실 | 우측벽 | 벽태 | - | 0.1 | 0.3 | m | 1 | 0.03 | |
| 2 | 25하 | 펌프실 | 상부슬래브 | 철근노출 | - | 0.4 | 0.4 | m | 1 | 0.16 | |

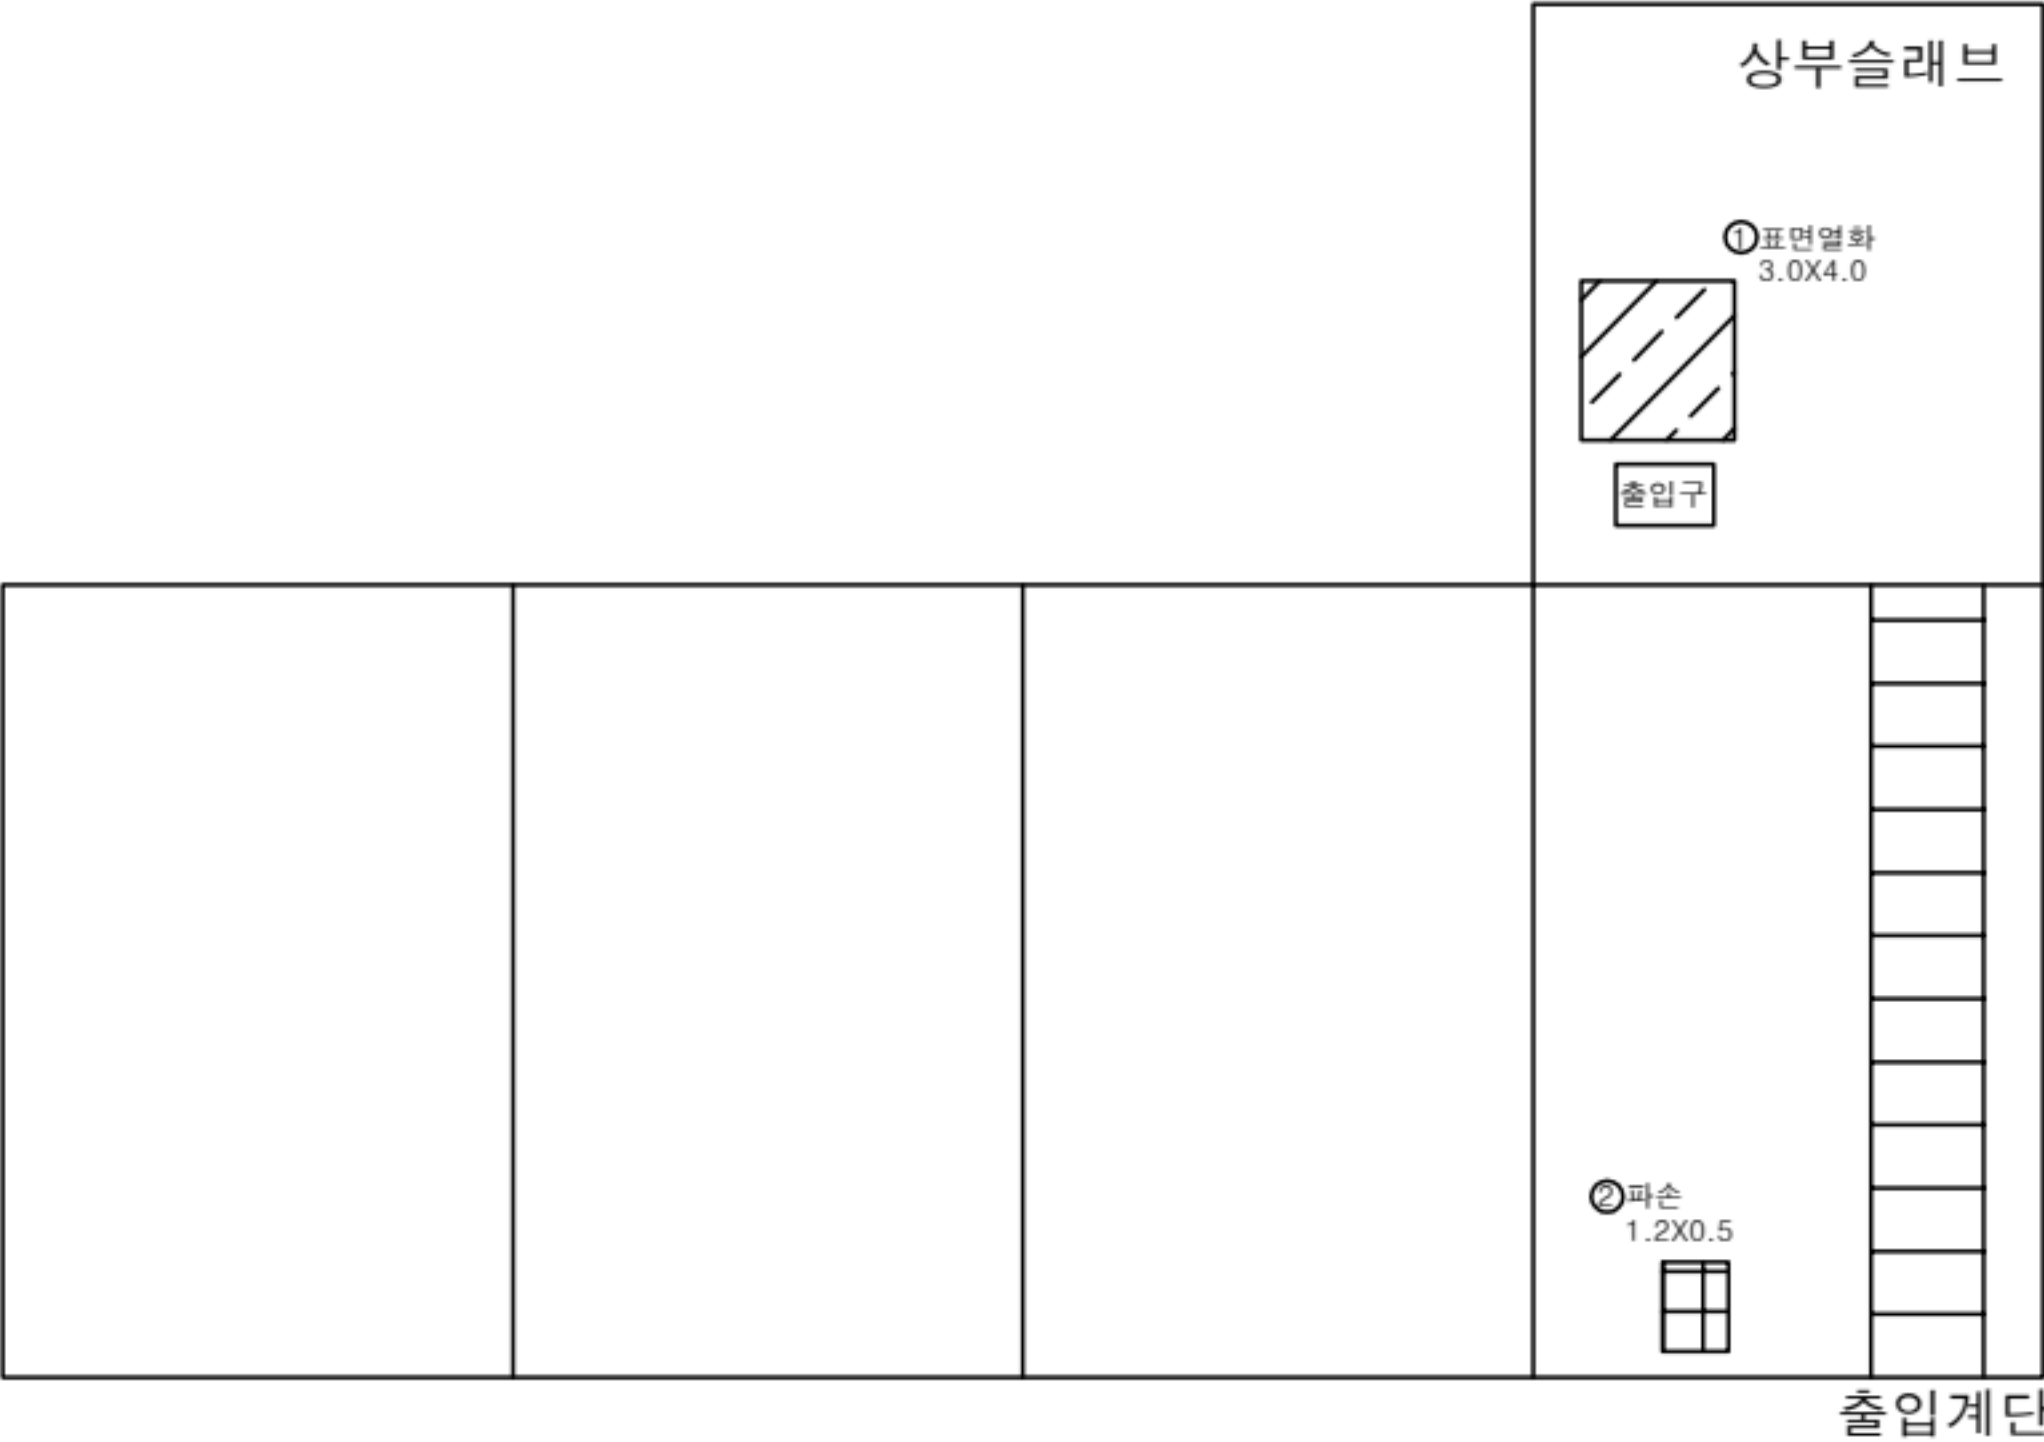
| 도면명 | 신월여의지하도로-인천 방향 Ramp-D 수문(외부) |

| 번호 | 발생<br>년도 | 부재 | 위치 | 손상내용 | 손상현황 | | | | | | 비고 |
|---|---|---|---|---|---|---|---|---|---|---|---|
| 1 | 25하 | 수문외부 | 상부슬래브 | 표면열화 | - | 3.0 | 4.0 | m <sup>2</sup> | 1 | 12.00 | |
| 2 | 25하 | 수문외부 | 외부벽체 | 파손 | - | 1.2 | 0.5 | m <sup>2</sup> | 1 | 0.60 | |

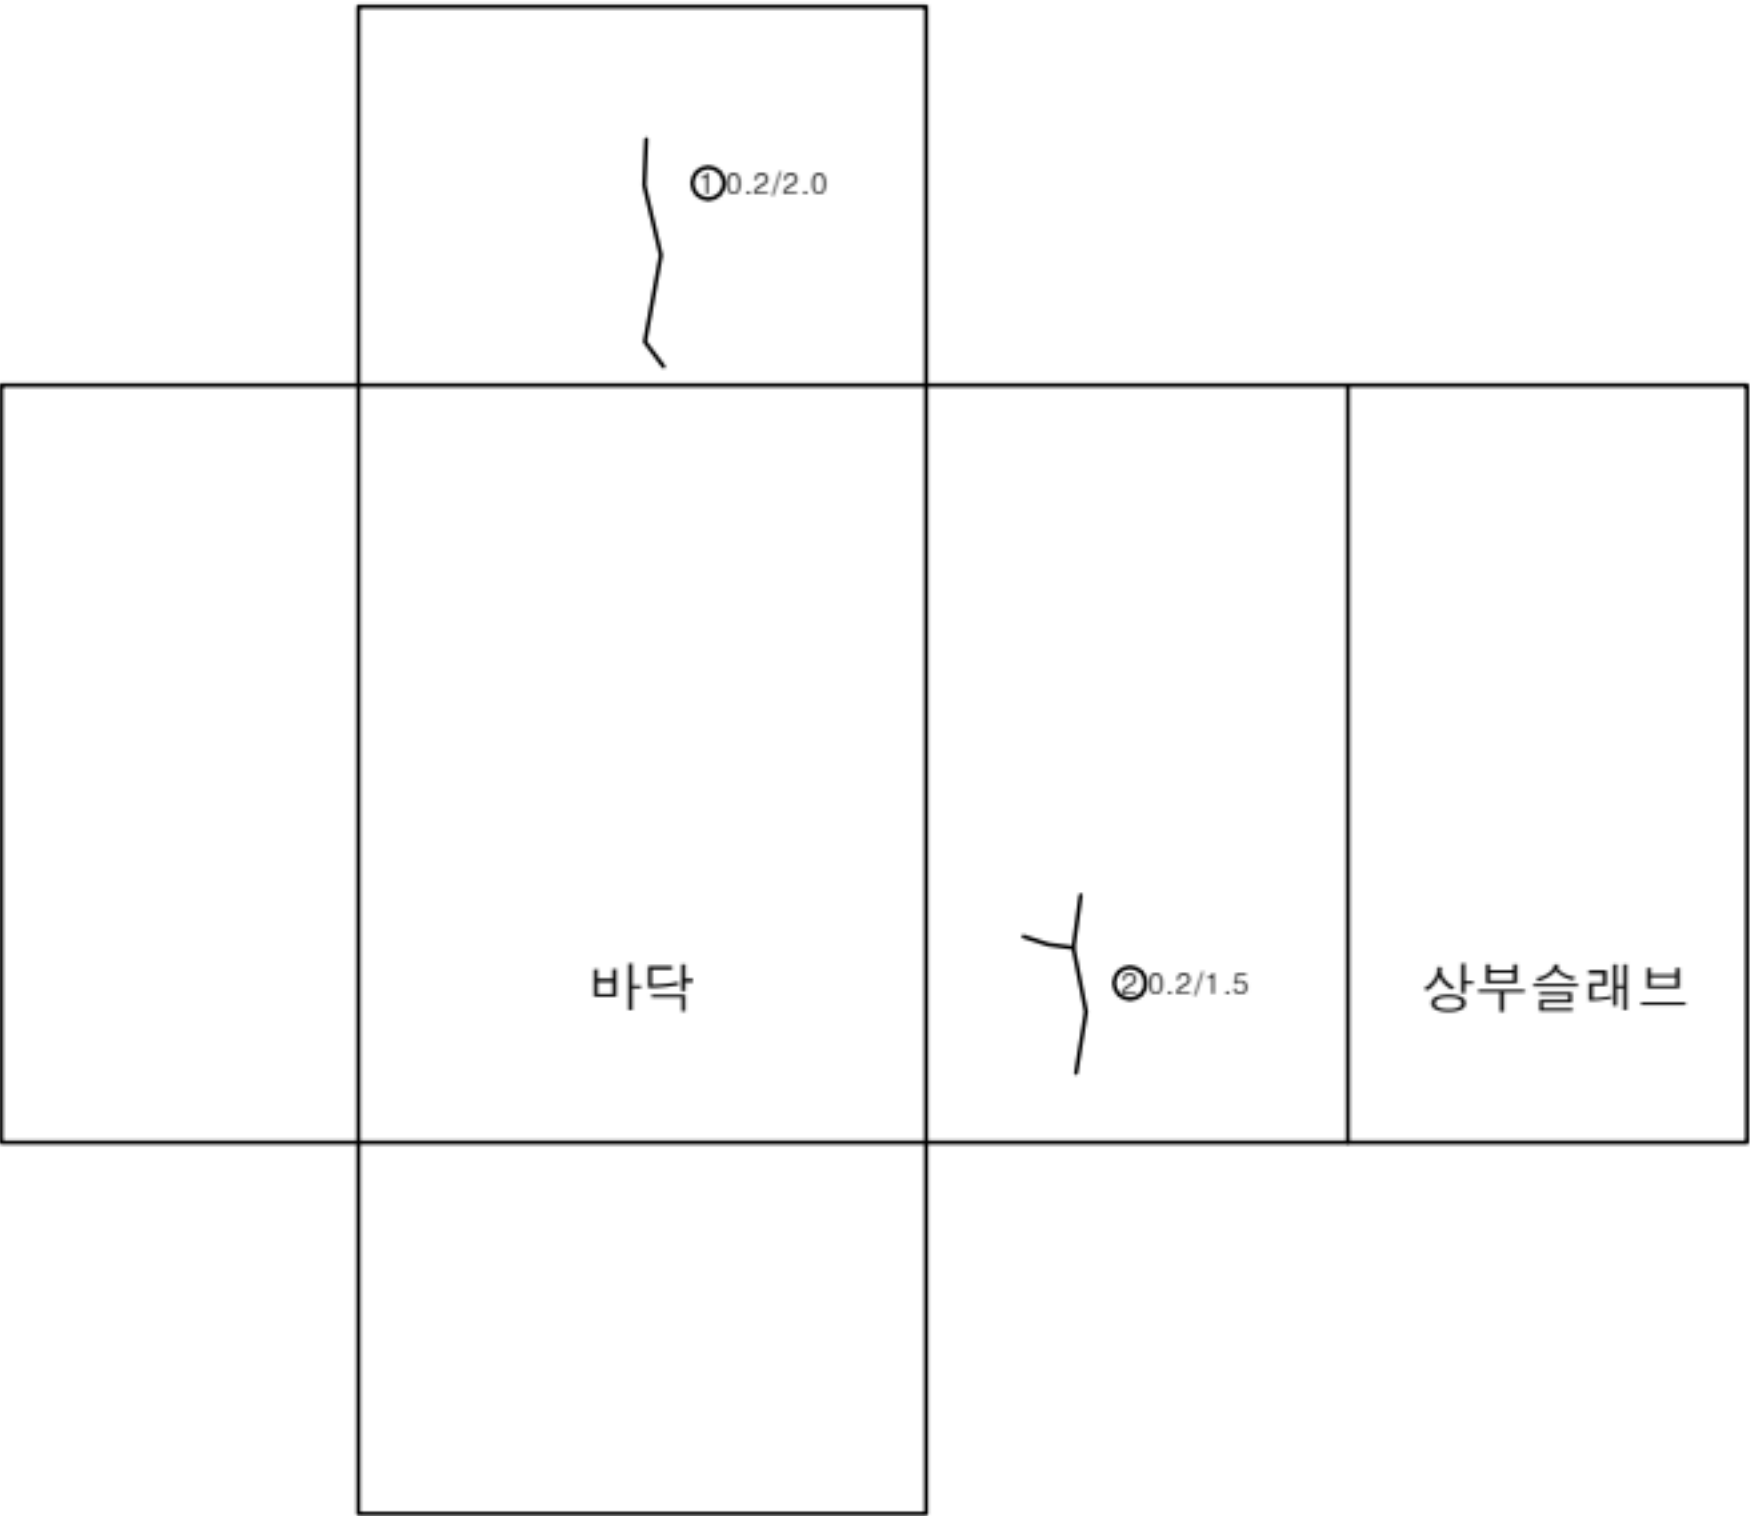
| 도면명 | 신월여의지하도로-인천 방향 Ramp-D 수문(내부) |

| 번호 | 발생<br>년도 | 부재 | 위치 | 손상내용 | 손상현황 | | | | | | 비고 |
|---|---|---|---|---|---|---|---|---|---|---|---|
| 1 | 25하 | 수문내부 | 내부벽체 | 균열(폭0.3mm미만) | 0.2 | 2.0 | - | m | 1 | 2.00 | |
| 2 | 25하 | 수문내부 | 내부벽체 | 균열(폭0.3mm미만) | 0.2 | 1.5 | - | m | 1 | 1.50 | |
