신월여의지하도로 안전점검(정기,정밀)용역  
(정밀안전점검)

외관조사망도  
신월여의지하도로(방음터널)

ID : 신월여의지하도로 방음터널(여의도방향)

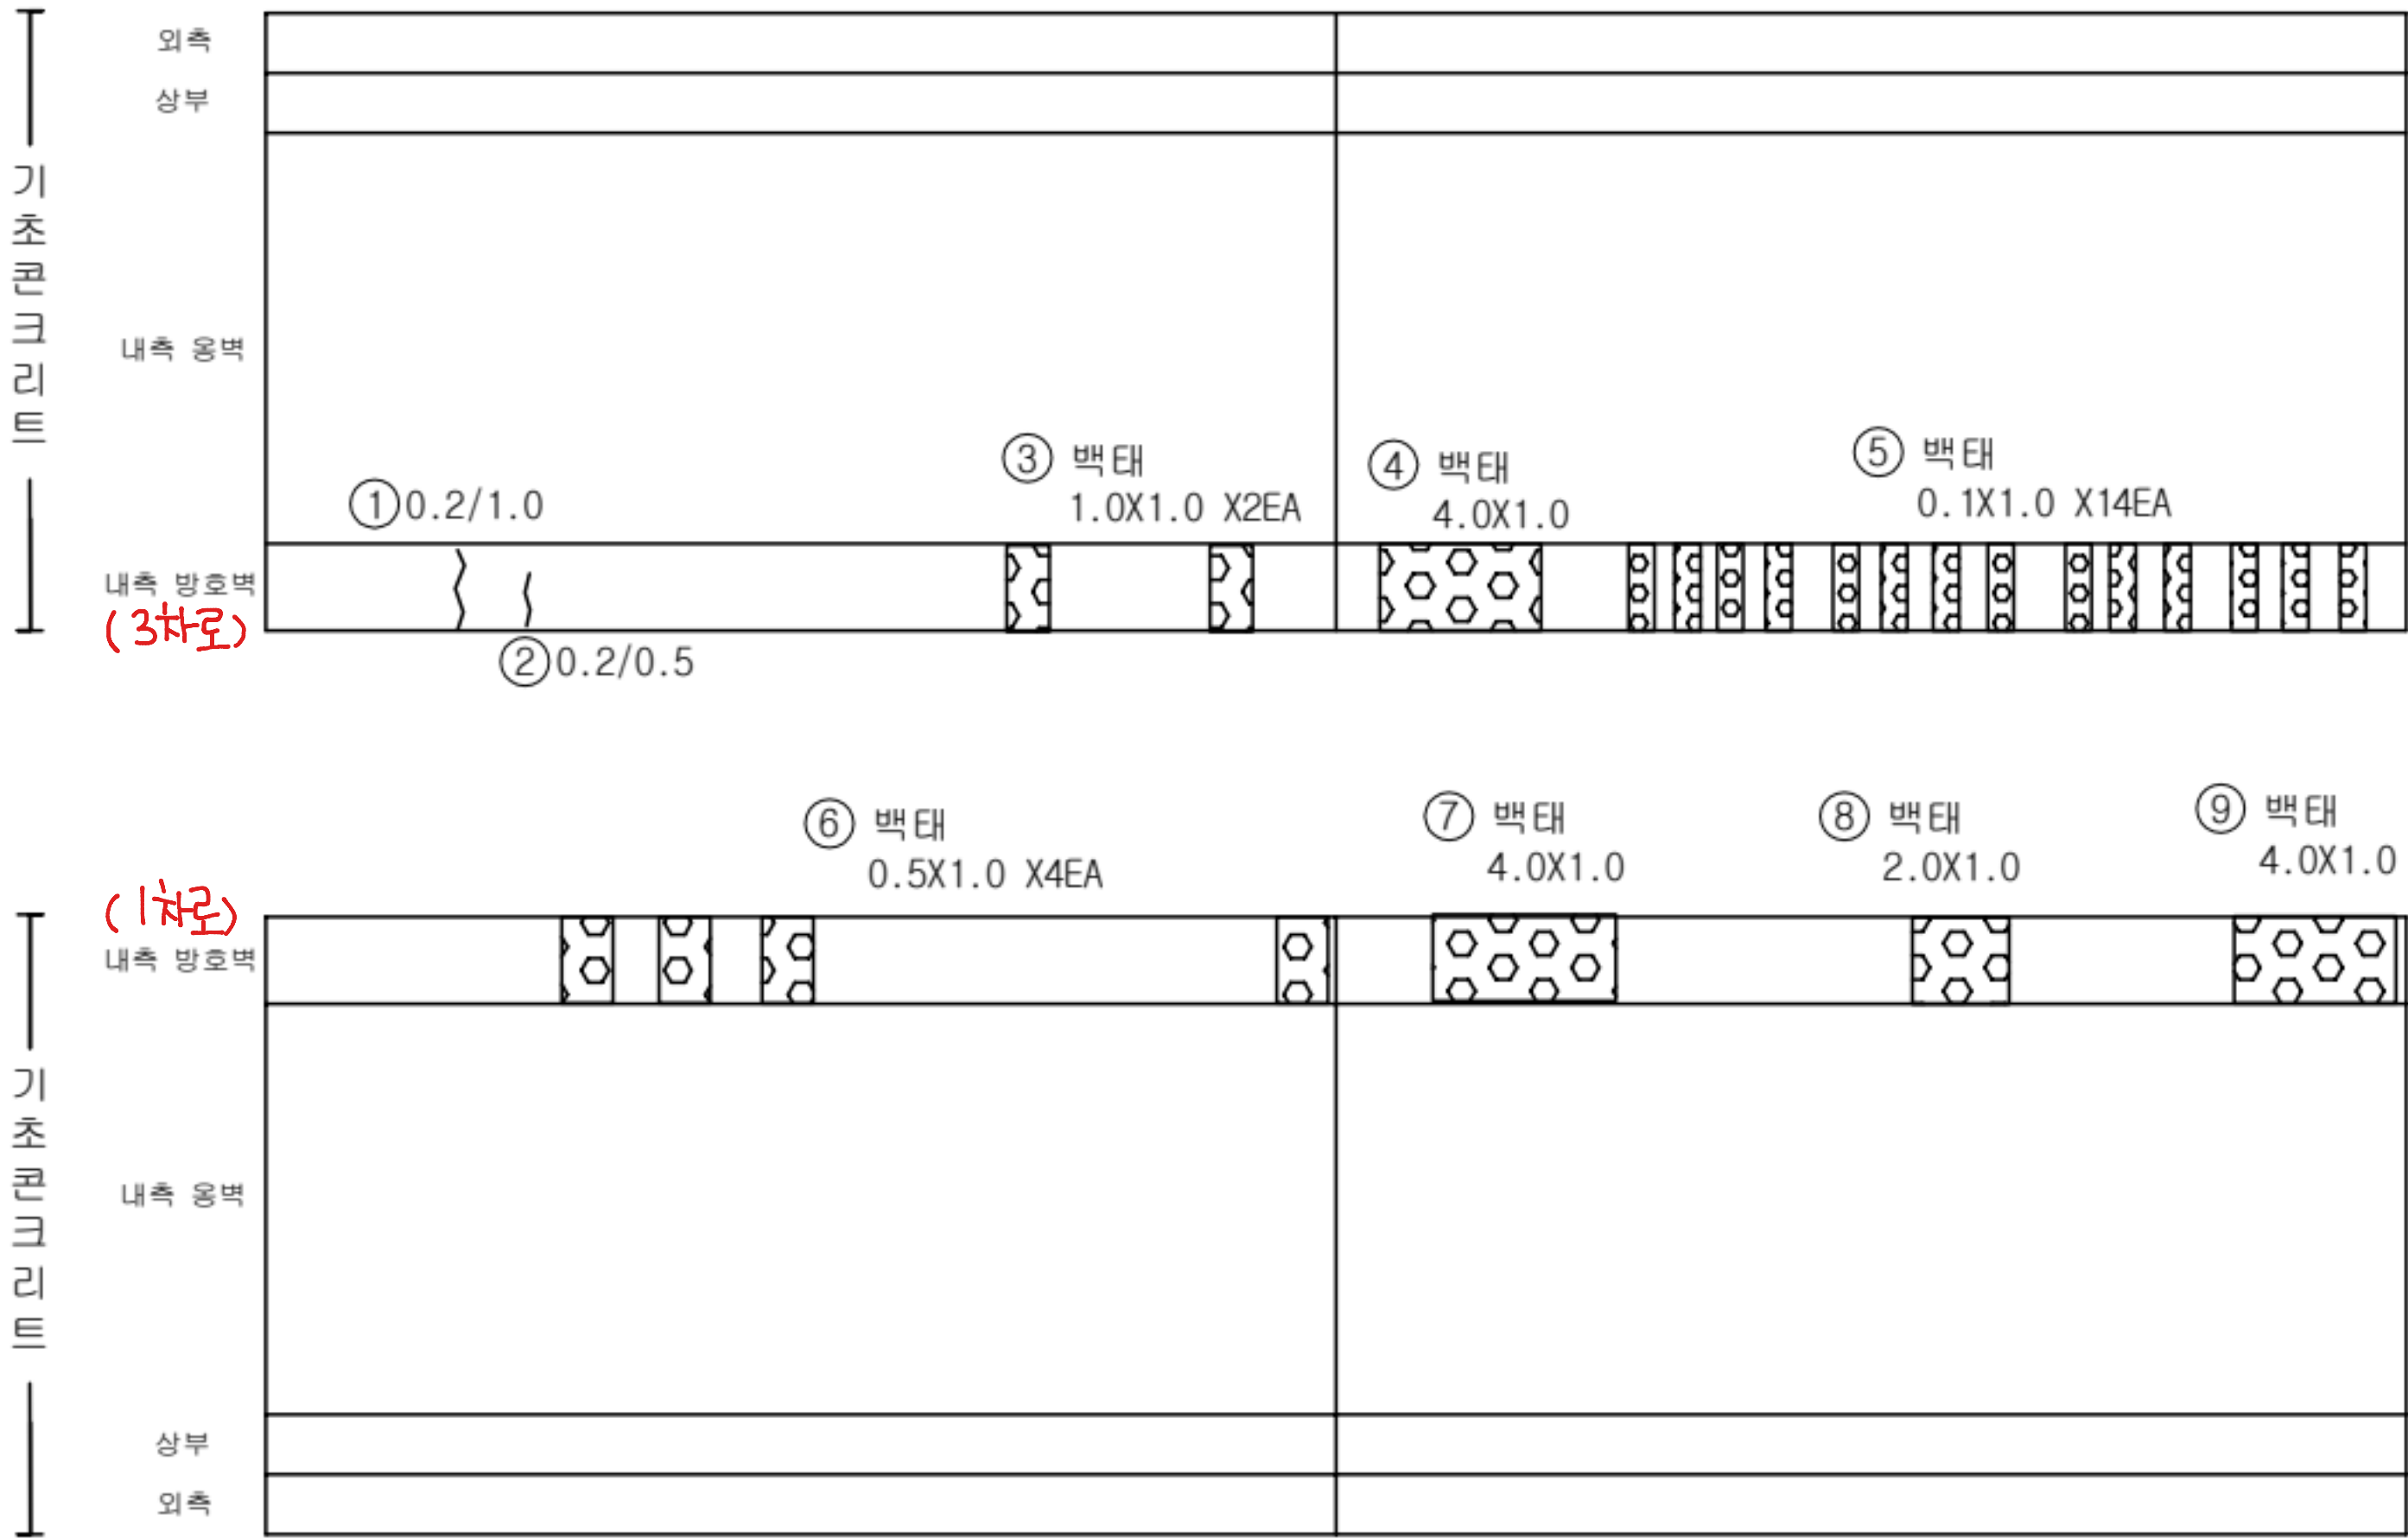
| 도 면 번호 | 02 |

| 번호 | 발생<br>년도 | 부재 | 위치 | 손상내용 | 손상현황 | | | | | | 비고 |
|---|---|---|---|---|---|---|---|---|---|---|---|
| 1 | 25상 | 방음터널 | 방호벽 | 균열(폭0.3mm미만) | 0.2 | 1.0 | - | m | 1 | 1.00 | |
| 2 | 25상 | 방음터널 | 방호벽 | 균열(폭0.3mm미만) | 0.2 | 0.5 | - | m | 1 | 0.50 | |
| 3 | 25상 | 방음터널 | 방호벽 | 백태 | - | 1.0 | 1.0 | m <sup>2</sup> | 2 | 2.00 | |
| 4 | 25상 | 방음터널 | 방호벽 | 백태 | - | 4.0 | 1.0 | m <sup>2</sup> | 1 | 4.00 | |
| 5 | 25상 | 방음터널 | 방호벽 | 백태 | - | 0.1 | 1.0 | m <sup>2</sup> | 14 | 1.40 | |
| 6 | 25상 | 방음터널 | 방호벽 | 백태 | - | 0.5 | 1.0 | m <sup>2</sup> | 4 | 2.00 | |
| 7 | 25상 | 방음터널 | 방호벽 | 백태 | - | 4.0 | 1.0 | m <sup>2</sup> | 1 | 4.00 | |
| 8 | 25상 | 방음터널 | 방호벽 | 백태 | - | 2.0 | 1.0 | m <sup>2</sup> | 1 | 2.00 | |
| 9 | 25상 | 방음터널 | 방호벽 | 백태 | - | 4.0 | 1.0 | m <sup>2</sup> | 1 | 4.00 | |
