359-B OO교량 1련 BOX

손상률량표

359-B OO교량 정밀안전진단 용역

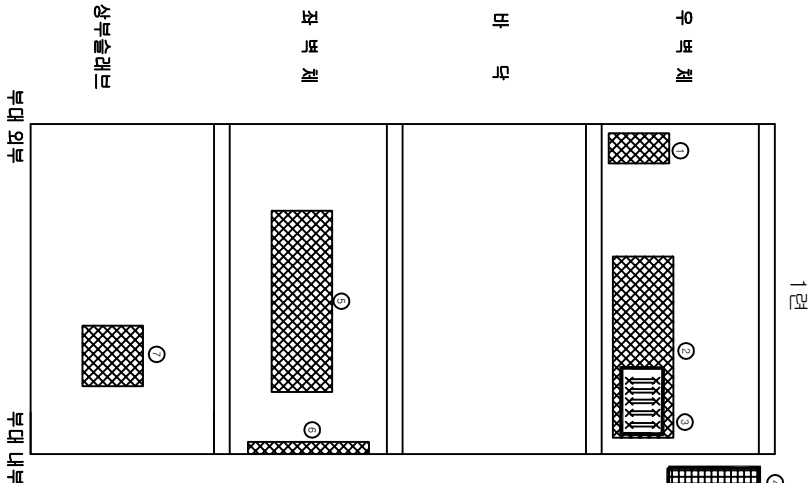
| 범례 | | ① - 2015 신규 | | 기타 - 기존상향 | | 최종 보수 내역 | | 비고 |
|---|---|---|---|---|---|---|---|---|
| 1 | 2015 | 재료보관 | 0.5 | 1.0 | 0.5 | 1 | | 신규 |
| 2 | 2015 | 재료보관 | 3.0 | 1.0 | 3.0 | 1 | | 신규 |
| 3 | 2015 | 철근노출 | 3.0 | 1.0 | 3.0 | 1 | | 신규 |
| 4 | 2015 | 납개박 파손 | 0.4 | 1.5 | 0.6 | 1 | | 신규 |
| 5 | 2015 | 재료보관 | 3.0 | 1.0 | 3.0 | 1 | | 신규 |
| 6 | 2015 | 재료보관 | 0.2 | 2.0 | 0.4 | 1 | | 신규 |
| 7 | 2015 | 재료보관 | 1.0 | 1.0 | 1.0 | 1 | | 신규 |
