섬강(국가하천) 가담, 옥계지구 제방 정밀점검용역

# 과업수행계획서

# 사 전 검 토 보 고 서

# 과업결과보고

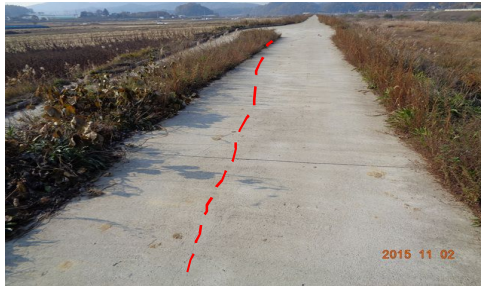
| 시설물명 | 주요 현황 | 재료시험 | 주요 손상 조치 방안 | 개략 총공사비(천원) | 안전등급 |
|---|---|---|---|---|---|
| 가담제 | <p>독마루 : 콘크리트 포장 국부적인 균열 발생 ⇒ 주의관찰</p> <p>앞비탈(제외지) : 손상이 없는 양호한 상태임</p> <p>뒷비탈(제내지) : 손상이 없는 양호한 상태임</p> <p>호안, 하상부 : 손상이 없는 양호한 상태임</p> <p>배수통관 : 손상이 없는 양호한 상태임</p> <p>배수통문 : 내부 콘크리트 미세균열 ⇒ 품질미흡, 건조수축</p> <p>내부 하부 이물질퇴적 ⇒ 우수흐름으로 인한 퇴적</p> | <p>강도 : 설계강도 만족</p> <p>▶ 배수통관 : 24~26/24MPa</p> <p>▶ 배수통문 : 25~27/24MPa</p> <p>탄산화 심도 : a등급</p> <p>▶ 배수통관 : 최대 5mm</p> <p>▶ 배수통문 : 최대 4mm</p> <p>[잔여피복 30mm 이상]</p> <p>상태평가 { A }</p> <p>4.5 ≤ 4.65 &lt; 5.0</p> | <p>▷ 제체(독마루)</p> <p>· 균열 ; 33.0m ⇒ 주의관찰</p> <p>▷ 배수통문</p> <p>· 이물질퇴적 ; 1.0m<sup>2</sup> ⇒ 정비(청소)</p> <p>· 미세균열 ; 28.0m ⇒ 보수물량 ; 8.75m<sup>3</sup></p> <p>· 망상균열 ; 20.0m<sup>2</sup> ⇒ 보수물량 ; 25.0m<sup>3</sup></p> <p>보수물량 합계 ; 33.75m<sup>3</sup> ⇒ 표면처리공법</p> <p>* 보수물량은 손상물량의 활중25%적용=위험활중15%+유애활중10%</p> <p>미세균열(표면처리) = 손상물량 × 1.25 × 0.25</p> | <p>▷ 직접 공사비 ; 5,100</p> <p>▷ 부 대 공 ; 510</p> <p>▷ 제 경 비 ; 2,550</p> <p>* 단가 : 서울시 도로사업소 일위대가 참조</p> <p>* 표면처리공법 : 150,000원/m<sup>2</sup></p> <p>▶ 총공사비 ; 8,100천원</p> <p>* 부대공 (순공사비 10% 이상)</p> <p>* 제경비 (순공사비 50% 이상)</p> | A |
| <div> <p>독마루 전경</p> </div> <div> <p>뒷비탈(제내지) 전경</p> </div> <div> <p>앞비탈(제외지) 전경</p> </div> <div> <p>STA.0+260~280m 독마루 포장부 균열</p> </div> | | | | | |

| 시설물명 | 안전등급 | | 주요 현황 | 정밀점검 결과 조치방안 | 개략공사비(원) | | |
|---|---|---|---|---|---|---|---|
| 가담제 | A<br>(5.00) | A<br>(4.68) | 2순위 : 폭 0.1~0.2mm 균열<br>망상균열<br>기 타 : 통문 내부 낙석퇴적 | ▷ 2순위 : 표면처리<br>▷ 기 타 : 정비 | - | 8,100,000 | 8,100,000 |

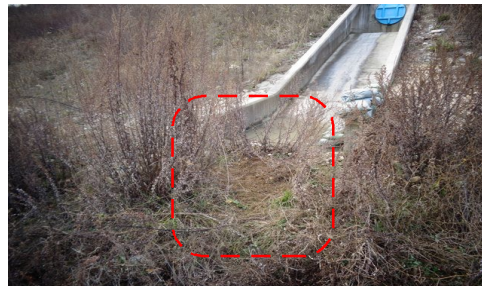
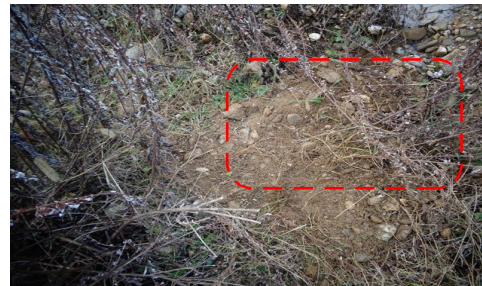
| 시설물명 | 주요 현황 | 재료시험 | 주요 손상 조치 방안 | 개략 총공사비(천원) | 안전 등급 |
|---|---|---|---|---|---|
| 옥 계2제 | 둑마루 : 손상이 없는 양호한 상태임<br><br>앞비탈(제외지) : 매트리스 철망 파손 ⇒ 주의관찰<br><br>뒷비탈(제내지) : 손상이 없는 양호한 상태임<br><br>호안, 하상부 : 손상이 없는 양호한 상태임<br><br>배수통관 : 손상이 없는 양호한 상태임 | · 강도 : 설계강도 만족<br>▶ 배수통관 : 22/21MPa<br><br>· 탄산화 심도 : a등급<br>▶ 배수통관 : 최대 3mm<br>[잔여피복 30mm이상] | ▷ 앞비탈(제외지)<br><br>· 매트리스 철망 파손 ; 1.0㎡ ⇒ 주의관찰<br><br>▷ 기타<br><br>· 신규 손상 발생여부 지속점검 | ▷ 직접 공사비 ; -<br><br>▷ 제 경 비 ; - | A |
| <div><div><div>배수통관 전경</div></div><div><div>제원 확인</div></div><div><div>매트리스돌망태 철망 파손</div></div><div><div>매트리스돌망태 철망 파손</div></div></div> | | | | | |
