## 불 광 천 포 장 부 J75(1K 978) ~ J79(2K 104)

### 손 상 물 량 표

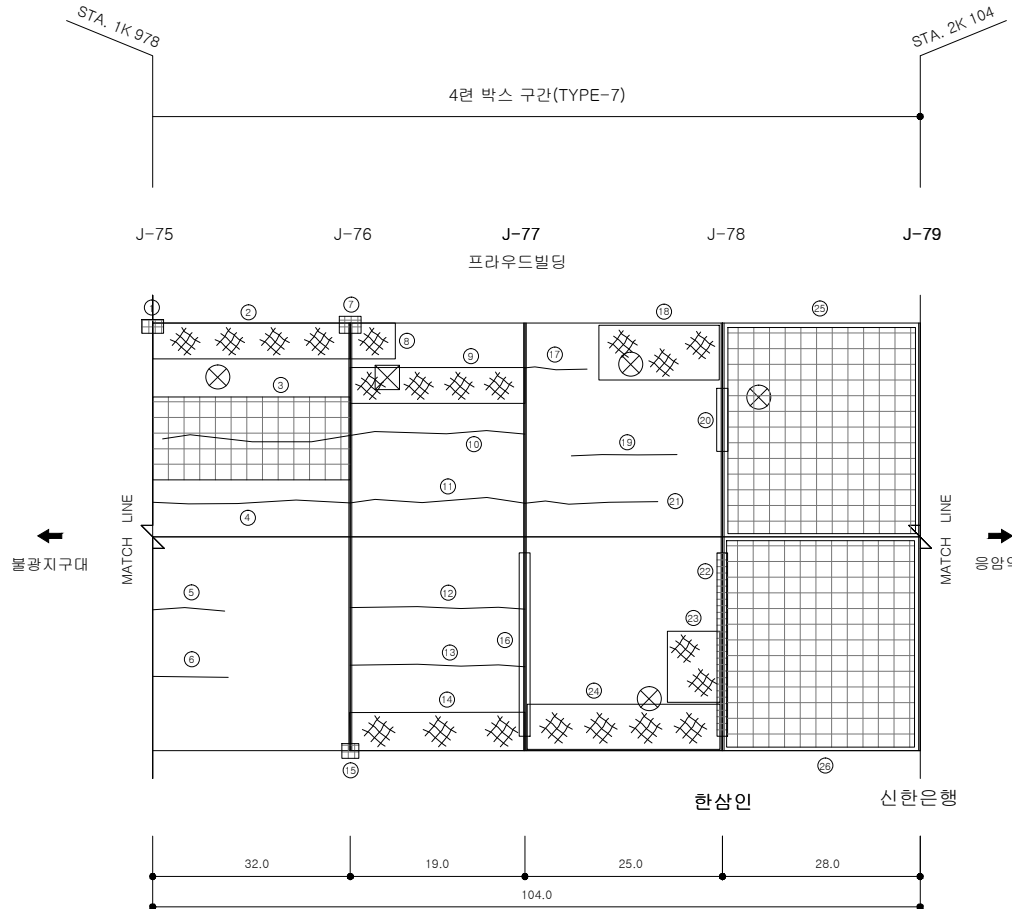
| 번 호 | 손 상 위 치 | 적 출 년 도 | 결 형 규 모 | | | | 물 량 | 단 위 | 개 소 | 비 고 |
|---|---|---|---|---|---|---|---|---|---|---|
| 1 | 75-76 | S | 2013 | 후타재파손 | 0.3 | 0.7 | 0.21 | m | 1 | 신규 |
| 2 | 75-76 | S | 2013 | 망상균열 | 2.0 | 32.0 | 64.0 | m | 1 | 신규 |
| 3 | 75-76 | S | 2013 | 균열파손 | 5.0 | 32.0 | 160.0 | m | 1 | 신규 |
| 4 | 75-76 | S | 2013 | 균열 | 0.5 | 32.0 | 32.0 | m | 1 | 신규 |
| 7 | 76 | S | 2013 | 후타재파손 | 0.5 | 0.7 | 0.35 | m | 1 | 신규 |
| 16 | 77 | S | 2013 | 후타재마모 | 0.8 | 6.0 | 4.80 | m | 1 | 신규 |
| 22 | 78 | S | 2013 | 후타재파손 | 0.8 | 7.5 | 6.00 | m | 1 | 신규 |
| 25 | 78-79 | S | 2013 | 포장부 균열파손 | 10.0 | 28.0 | 280.0 | m | 1 | 신규 |
| 26 | 78-79 | S | 2013 | 포장부 균열파손 | 10.0 | 28.0 | 280.0 | m | 1 | 신규 |

-1순위 : Type-7~9 (예일여고~역말사거리)  
 -2순위 : Type-9~11 (역말사거리~신사오거리) 및 조인트 손상  
 -3순위 : Type-1~7 (시점~예일여고) 및 포장균열
